HACİBEKTAŞ'TA BİR ZİYARET YERİ: KADINCİK ANA EVİ*

A Place to Visit in Hacıbektaş: Kadıncık Ana House

Yusuf ACIOĞLU**

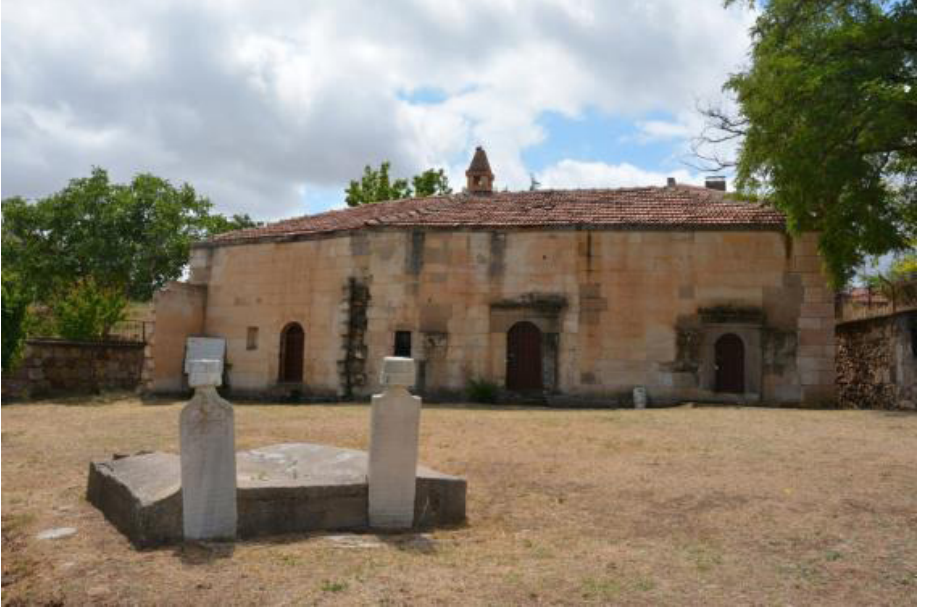
Fotoğraf 1. Kadıncık Ana Evi kuzey cephe genel görünüş.

Kadincik Ana Evi'nin ilk inşa tarihi bilinmemektedir. Ancak, Hacı Bektaş Veli'nin Hacibektaş'a geldiği zaman bu evde kaldığı düşünüldüğünde, kesin olmakla birlikte bu evin 13. yüzyıldan itibaren var olduğu kabul edilebilir. Balım Sultan'ın, 1501 yılında II. Bayezid tarafından Dimetoka'dan getirilerek, Hacı Bektaş Veli Tekkesinin başına geçirilmesi (Ocak, 1992b:18) ile birlikte Kadincik Ana Evi bugün anıldığı şekilde “Balım Evi” olarak da kullanılmış olmalıdır. Daha sonraki yıllarda Hacı Bektaş Veli Tekkesinin dışında yer alan bir ziyaret yeri olarak önemini korumaya devam etmiştir (Fotoğraf 1).

Kadıncık Ana Evi genişçe bir bahçe içerisinde yer almaktadır. Bahçeye batıdaki basık kemerli bir kapıdan girilir (Fotoğraf 4). Bahçenin ortasındaki Hüseyini Taçlı başlığa sahip iki başucu şahidesinin gerisinde Kadıncık Ana Evi bulunur (Fotoğraf 1).

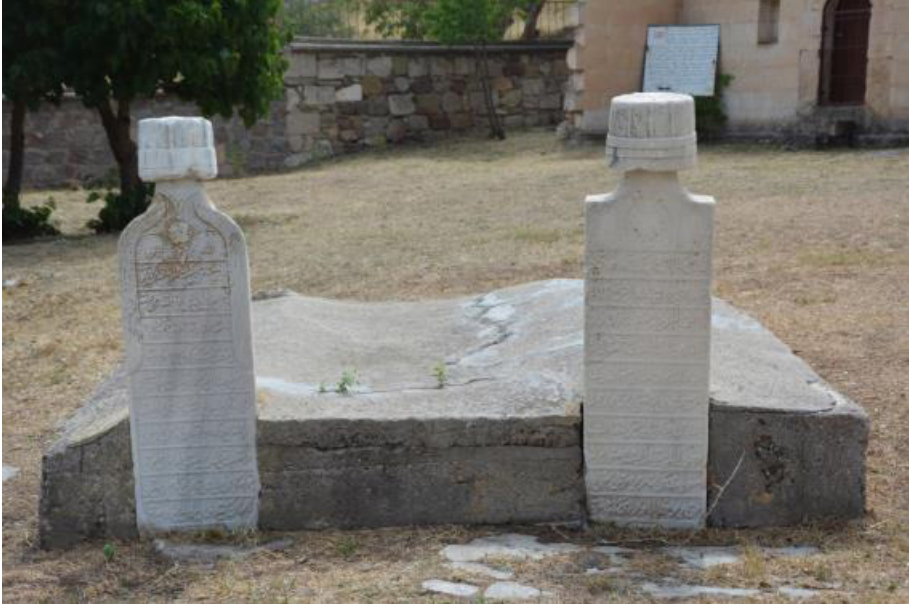
Fotoğraf 3. Bahçede yer alan başucu şahideleri.

Kadincik Ana Evi'nin önündeki bahçede, iki ayrı mezara ait başucu şahideleri yer alır. Bedri Noyan Dede Baba, bu şahidelerin evin o zamanki sahibi Kalaycı Hidayet Akcan tarafından yukarı bahçede toprak altında bulunup, “Kadincik Ana Evi” denilen tek odanın önünde, kapının iki yanına koyulduğundan ve son restorasyondan sonra bahçenin altındaki üstü kapalı bir yerde sergilendiğinden bahseder (Dede Baba, 1998:500). Bugün bahçenin ortasında yer alan her iki başucu şahidesi de Hüseyini Taç şeklinde başlıklı, boynu teslim taşlıdır. Yatay silmelerle kartuşlar içerisine alınan kitabeler manzum olup, Ta'lik hatlıdır (Fotoğraf 3).

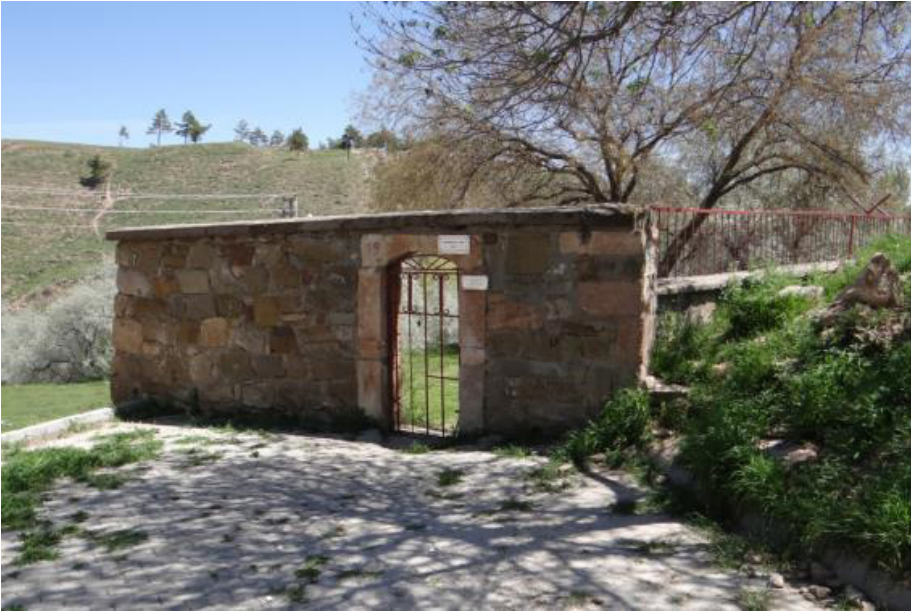
Fotoğraf 4. Bahçeye girişin sağlandığı kapı.

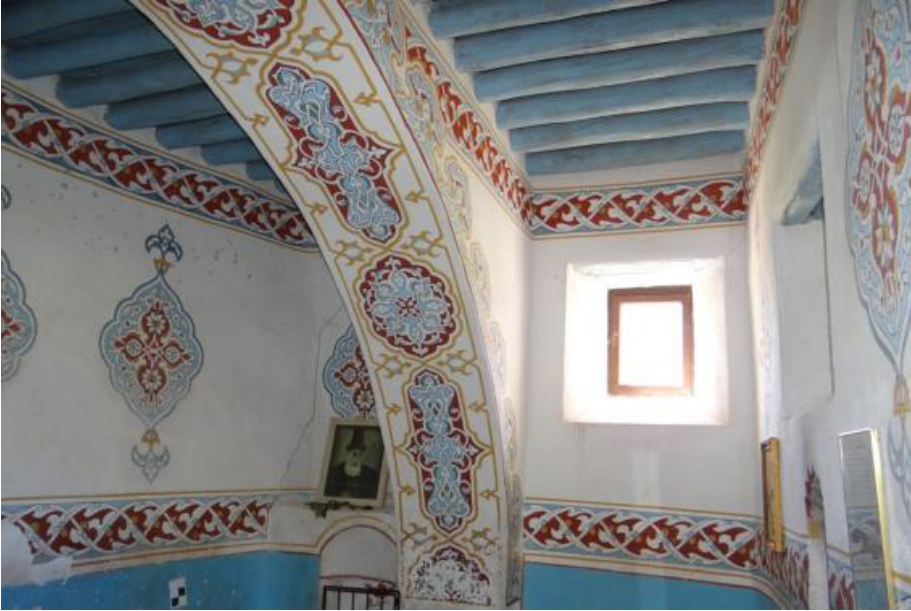
Fotoğraf 8. Sır Odası örtü sistemi.

Batıda yer alan ve diğer iki bölümden bağımsız olarak düşünülen Sır Odası'na kuzey cephede yer alan yarım daire kemerli bir kapıdan girilir. Dikdörtgen planlı olan oda tek bir kemer üzerine bindirilen ahşap kirişli tavanla örtülmüştür (Fotoğraf 8; Çizim 8). Odanın doğu duvarı, ortada iç bükey bir kavis yapmaktadır. Bu kavisin, duvar yıkılmak üzere iken Hacı Bektaş Veli tarafından eliyle durdurulduğu ve düzelttiği sırada oluştuğu rivayet edilir (Dedebaba, 1998:502). Oda batıda iki, güneyde bir mazgal pencere ile aydınlatılmıştır. Batı duvarı üzerinde güneydekinin altında, dikdörtgen biçimli, üzerinde istiridye motifli alınlığa sahip kandil yuvası olarak kullanılan bir niş bulunur.

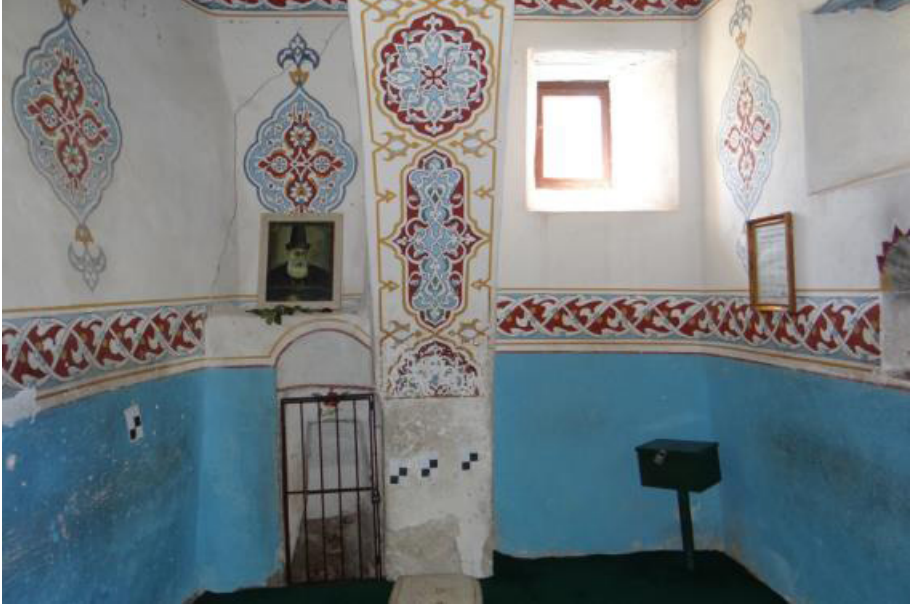
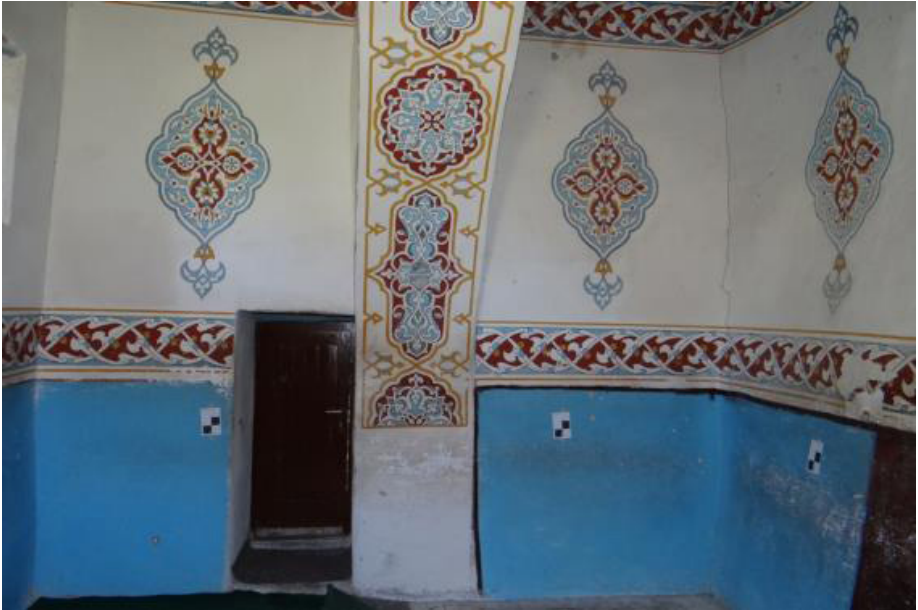
Fotoğraf 9. Sır Odası güney duvarı.

Fotoğraf 10. Sır Odası kuzey duvarı.

Odanın güneydoğu köşesinde (kapıdan girilince solda) ise önceleri ocak olan sonradan bacası kapatılan ve Kadıncık Ana'nın burada sır olduğu söylenen (Dedebaba, 1998:501-502) Ocak Nişi (bugün dolap nişi ve demir parmaklıklı olan bölüm) yer almaktadır (Fotoğraf 9-10). Nişin içerisinde kalem işi ile tek bir kırmızı çiçek bezemesi dikkati çekmektedir. Yine bu ocağın yanında kemerin önünde Kadıncık Ana'nın üzerinde bazlama ve ekmek yaptığı rivayet edilen (Dedebaba, 1998:501-502) mermer bir parça bulunmaktadır. Odanın duvarları ve kemeri kalem işleri ile bezelidir. Duvarlar yarı seviyesine kadar mavi, iç bükey kısım kahverengi ile boyanmıştır. Bu bölümün bitimi ile duvarın tavanla birleştiği yerde rumi ve palmetlerin oluşturduğu iki bordür duvarları çepçevre dolaşmaktadır. İki bordür arası ise salbekli şemse motifleri ile bezenmiştir. Yine rumi ve palmet ile yapılan salbeklerle birlikte, şemse motifinin içerisi penç, çiçek ve rumilerle doldurulmuştur. Kemer yüzeyi de aynı şekilde iki farklı şemse motifinin art arda kullanılması ile bezenmiştir. Osmanlı'nın klasik döneminden itibaren sevilerek kullanılan bu motifler, günümüzde de kullanılmaya

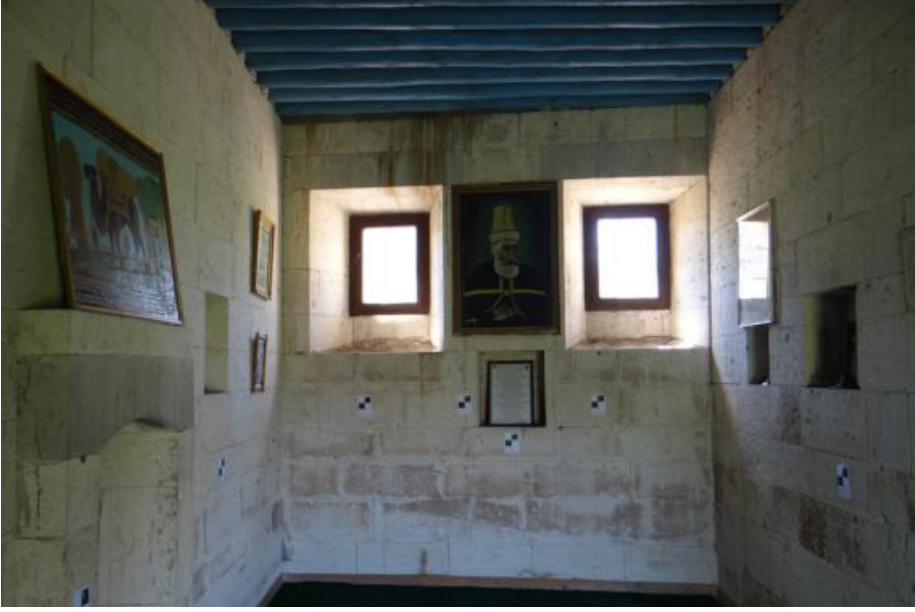
Fotoğraf 11. Konuk Odası.

Ortada yer alan ve doğudaki bölümle içeriden bir kapı ile bağlanan Konuk Odası'na kuzey cephedeki yarım daire kemerli bir kapıdan girilir. Dikdörtgen planlı olan oda, ahşap kirişli tavanla örtülmüştür (Çizim 9). Oda, güneyde yer alan iki mazgal pencere ile aydınlatılmıştır. Bu mazgal pencerelerin arasında bir, batı duvarda büyüklü küçüklü dikdörtgen biçimli beş niş bulunmaktadır. Doğu duvarı üzerinde ise ortada bir ocak nişi, bunun iki yanında küçük birer dikdörtgen biçimli niş ve kuzeydoğu köşede diğer odaya geçişin sağlandığı düz lentolu kapı yer alır. Duvar yüzeyleri tamamen sıvasız olup kesme taş üzerinde herhangi bir süsleme yer almaz (Fotoğraf 11).

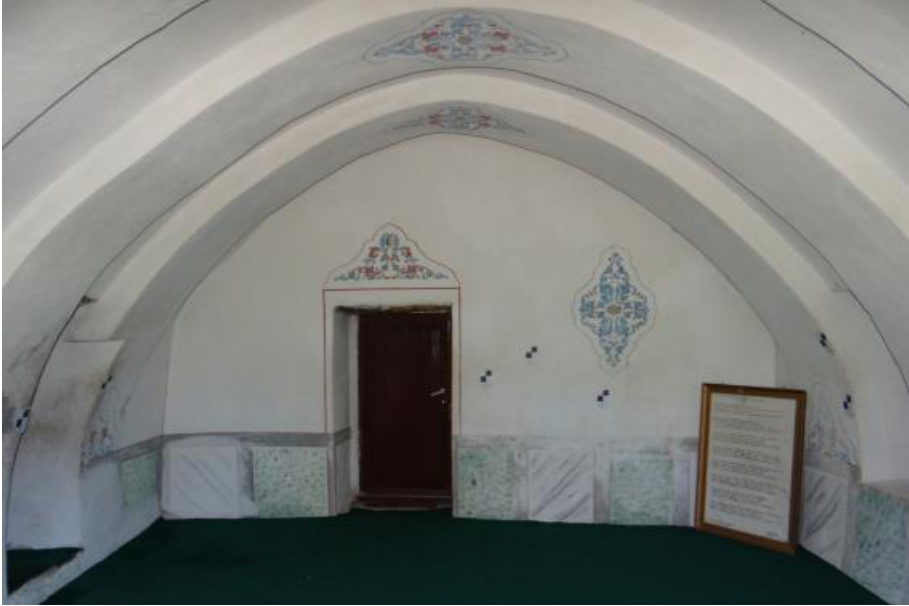
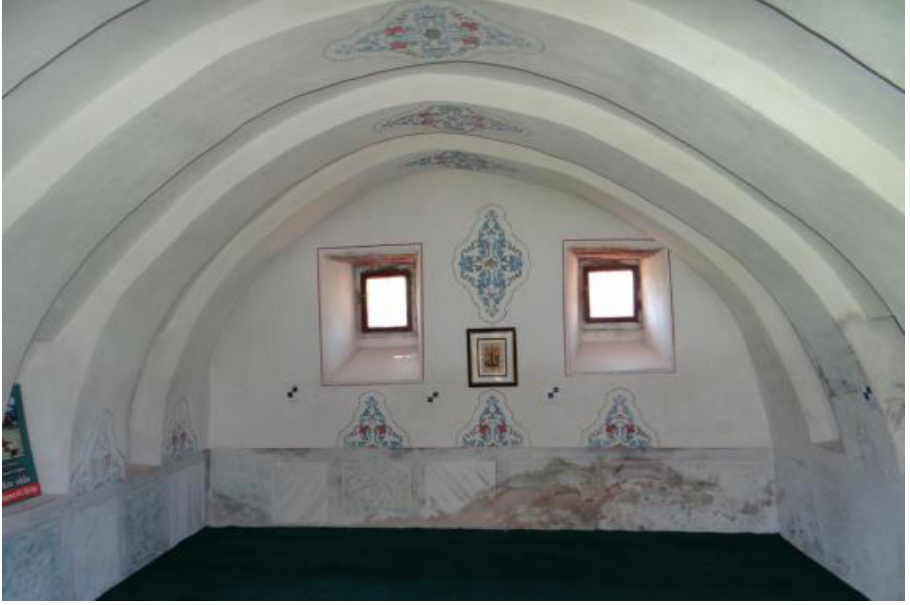
Fotoğraf 12. Cem Odası kuzey duvarı.

Fotoğraf 13. Cem Odası güney duvarı.

Doğuda yer alan Cem Odası'na yine kuzey cephedeki yarım daire kemerli bir kapıdan girilir. Oda, daha önce belirttiğimiz gibi ortadaki odaya da bir kapı ile bağlıdır. Dikdörtgen planlı olan oda, atkı kemerli beşik tonozla örtülmüştür (Çizim 10; Fotoğraf 12-13). Kemerler arasında kalan boşluklar doğal olarak niş hüviyetinde girintiler oluşturmuştur. Oda, güneyde yer alan iki mazgal pencere ile aydınlatılmıştır. Odanın duvarları yerden ortalama 55 cm. yüksekliğe kadar mermer taklidi panolarla bezenmiştir. Bu panolar üzerinde ve kemer başlangıçlarında, Batılılaşma döneminde kullanılan "C" ve "S" kıvrımlı akant yaprakları ile yapılmış bezemeler yer almaktadır. Benzer bezemeler giriş kapısı üzerinde de bulunmaktadır. Yine kemerlerin ortasında içerisi "C" ve "S" kıvrımlı akant yaprakları ile doldurulan şemse motifleri bulunur. Batılılaşma dönemi özelliğini yansıtan bu süslemelerin, 1896-97 tarihinde Mehmed Baba tarafından yaptırılan tamirat sırasında yapılmış olması muhtemeldir. Bunun dışında yapıda herhangi bir süsleme ögesine rastlanmamıştır.

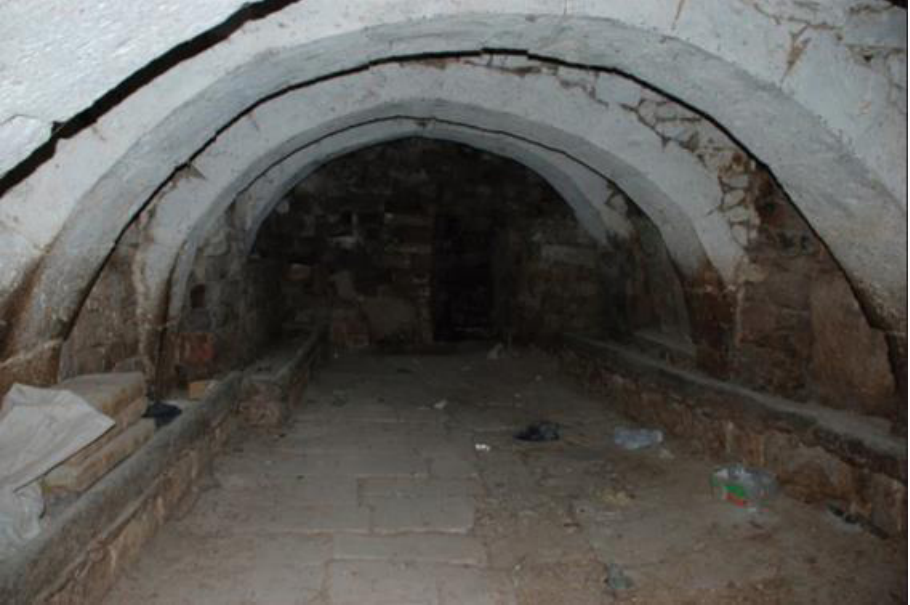
Fotoğraf 14. Kayseri Ağırnas'tan bir konak ahırının tonozu (İmamoğlu'ndan).

Yapının örtü sitemine bakılacak olursa; içeride, Sır Odası tek bir kemer üzerine bindirilen ahşap kirişli, Konuk Odası ise ahşap kirişli tavanlıdır. Cem Odası ise atkı kemerli beşik tonozla örtülüdür. İç Anadolu'da özellikle evlerin alt katlarında, toprakla veya kayayla birleştiği eğimli yüzeylerde, bu şekilde üstü tonozla kapatılan mekânlara "tol" adı da verilmektedir (İmamoğlu, 2010:184-186). Bu tip bir örtü sisteminin ne zamandan beri tercih edildiği bilinmemekle birlikte, 19. yüzyılda yörede sıklıkla kullanıldığı anlaşılmaktadır (Fotoğraf 14) (Özcan vd, 2005; İmamoğlu, 2010).
