## KÜLTÜREL MİRAS BAĞLAMINDA HACI BEKTAŞ VELİ TÜRBESİ VE ÇEVRESİNİN PEYZAJ ANALİZİ

### THE LANDSCAPE ANALYSIS OF HACI BEKTAS VELI SHRINE AND ITS SURROUNDINGS IN THE CONTEXT OF CULTURAL HERITAGE

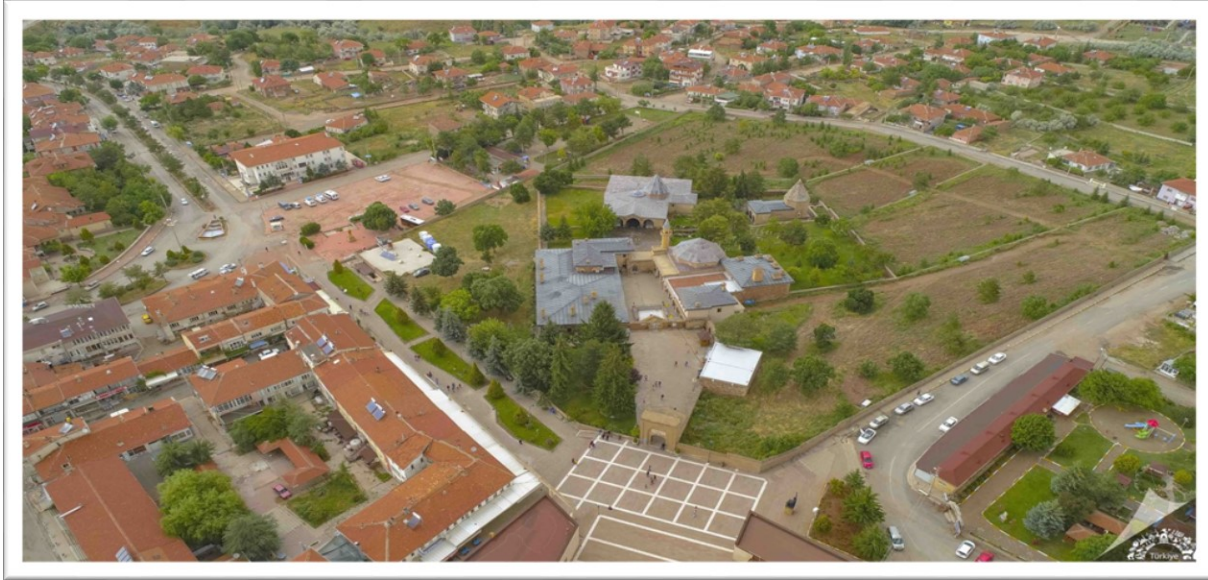
**Şekil 2.** Çalışma alanı hava fotoğrafı (Anonim, 2022)

UNESCO geçici kültürel miras listesinde (13 Nisan 2012) yer alan külliye, 14. yüzyılda kurulmuştur. Horasan erenlerinden Hacı Bektaş Veli Nişabur'dan taşındığında eski adı Sulucakarahöyük olan bugünkü Nevşehir ili Hacıbektaş ilçesine yerleşmiş ve burada Bektaşiliğin temelini atmıştır (Ocak, 1996). Daha sonrasında ilçenin adı Hacı Bektaş Veli'nin 1337 yılında vefatından sonra insanlık zemininde inşa ettiği hoşgörü ortamının anısına değiştirilmiştir (UNESCO, 2022). Bektaşiliğin merkezi olan Hacıbektaş ilçesinde zaman içerisinde Bektaşilikle ilgili başka yapı eklentileri ile bugünkü Hacı Bektaş Veli Külliyesi oluşmuştur (Tanman, 1996; Bayrakal, 2010) (Şekil 2).

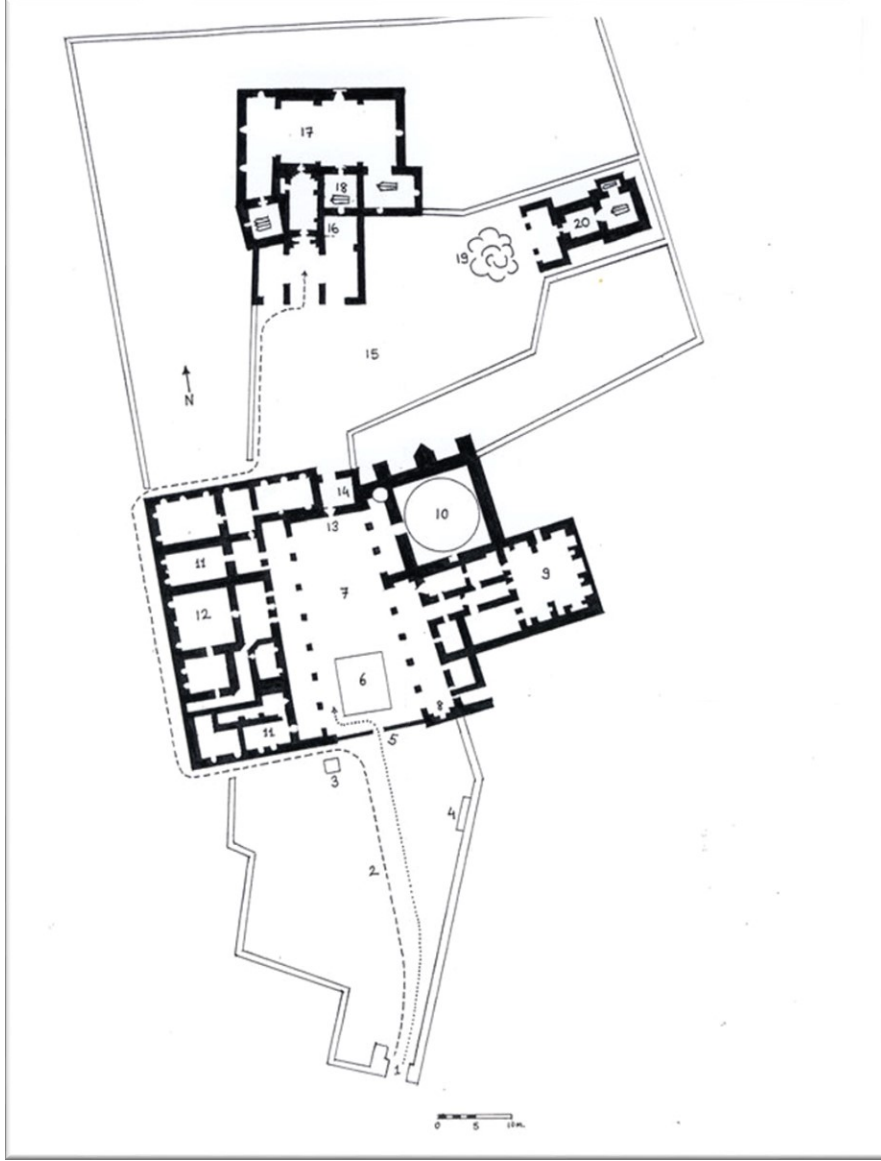
**Şekil 3.** Hacı Bektaş Veli Türbesi yerleşim düzeni ve avlu yapısı 1) Kompleksin ana giriş yolu; 2) Birinci avlu; 3) Bilet gişesi; 4) Üçler Çeşmesi; 5) Müze alanına giriş; 6) Havuz; 7) İkinci avlu; 8) Arslanlı Çeşme; 9) Mutfak; 10) Tekke Camii; 11) Sergi salonları; 12) Meydan Evi; 13) Bilet kontrolü; 14) Atatürk heykeli; 15) Üçüncü Avlu; 16) Çilehane; 17) Kırklar Meydanı; 18) Hacı Bektaş Türbesi; 19) Dut Ağacı; 20) Balım Sultan Türbesi; Kesikli çizgi, Ağustos ayında Hacı Bektaş Şenlikleri sırasında giriş ve ziyaret güzergahını gösterir; Noktalı çizgi, yılın geri kalanında giriş yolunu gösterir. (Harmanşah vd., 2014).

İşlevlerine göre birimlerin çevresine yerleştiği avlulu Türk Saraylarının yerleşim düzenine sahip olan külliye, 1. avlu (Nadar), 2. avlu (tekke) ve 3. avlu çevresindeki yapılardan oluşmaktadır (Şekil 3).

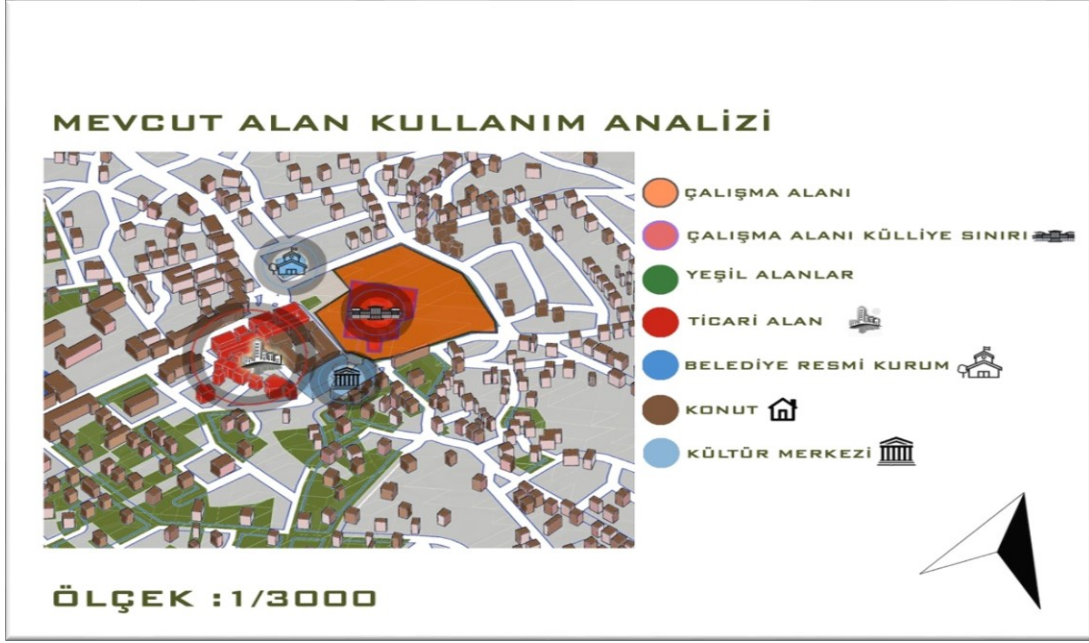
Şekil 4. Çalışma alanı ve yakın çevresi alan kullanım analizi

Çalışma alanı çevresinde Hacıbektaş Belediye Binası, Atatürk Evi ve Hacı Bektaş Veli Kültür Merkezi binası gibi kamusal alanlar dışında konut ve ticari yapı kullanımını dikkati çekmektedir. Külliye'nin kuzey batısında belediye binası ile ilişkilendirilmiş hem bir tören alanı niteliğinde hem de her yıl Ağustos ayında düzenli olarak Hacı Bektaş Veli'yi anma törenlerinde kullanılmak üzere tasarlanmış 2900 m<sup>2</sup>'lik bir meydan bulunmaktadır.

Günümüze kadar Külliye herhangi bir fonksiyon değişikliğine uğramamış ve alan içerisine hiçbir şekilde yeni fonksiyonlu yapılar eklenmemiştir. Külliye gerek mimari yapısı gerekse yapı- malzeme özelliği ile diğer yapılardan net bir şekilde ayrılmaktadır. Külliye'nin yeşil doku içerisinde yer alması, çevresel baskılardan etkilenmesini engellemektedir (Şekil 4).

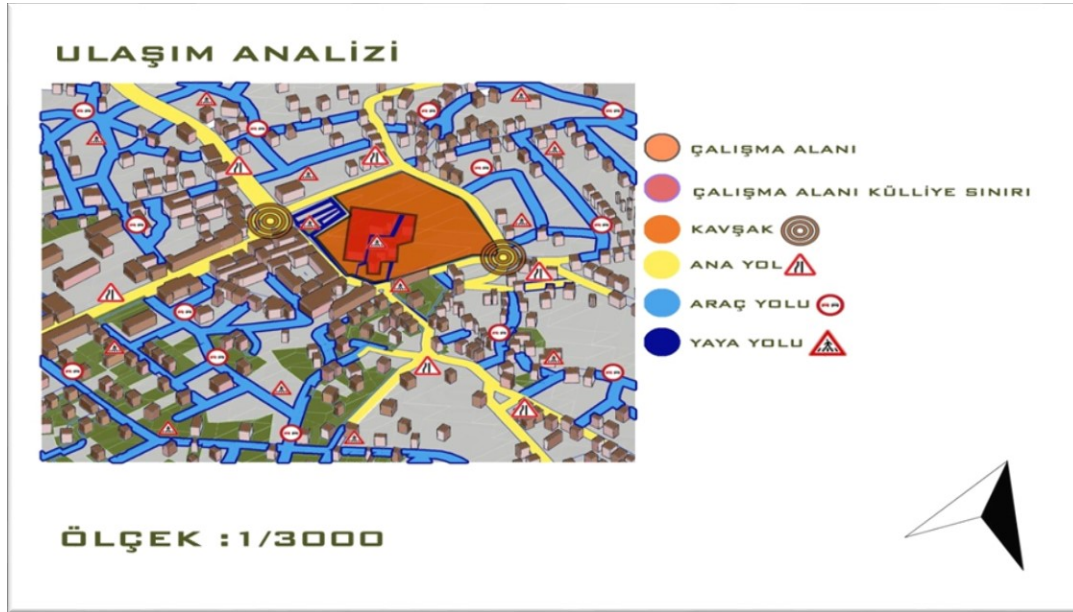
Şekil 5. Çalışma alanı ve çevresi ulaşım analizi

Külliye, Kapadokya turizm merkezine 60 km uzaklıktadır. Nevşehir-Kırşehir karayoluna paralel Atatürk Bulvarı ilçe merkezine ulaşımı sağlayan ve ana aksı oluşturan tek yoldur. Atatürk Bulvarı, Aşık Mahsuni Şerif Caddesi ve Cemalettin Çebi Caddesi birinci derece, Salih Niyazi Baba Sokak ikinci derece öneme sahip yollardır ve alan bu yollar ile çevrelenmiştir. İlçe Belediye Binası, Atatürk Evi ve tören alanının oluşturduğu düğüm noktası ilçenin meydanını oluşturmaktadır. Bu meydandan Aşık Mahsuni Şerif Caddesine dik uzanan ara yol ile Külliye ulaşım yaya olarak sağlanmaktadır (Şekil 5).

Çalışma alanı ve çevresinde otopark olmaması nedeniyle araçlar Atatürk Bulvarı, Aşık Mahsuni Şerif Caddesi ve Cemalettin Çebi Caddesi üzerine park etmektedir. Bu durum alan ve çevresinde hem karmaşık bir görüntü

oluşturmakta hem de araç trafiğinin akmasını engellemektedir. Bu karmaşık ve algılanamayan araç trafiği yayaların güvenli ve sağlıklı hareketini kısıtlamakta, alana erişimi zorlaştırmaktadır. Alan genelinde ulaşım yaya odaklı çözümlenmiştir. Aşık Mahsuni Şerif Caddesi, Balım Sultan Sokak ve meydandan külliyeye ulaşımı sağlayan yaya yolunun kesiştiği düğüm noktası, törenlerin de yapıldığı küçük bir meydan niteliğindedir. Bu meydan külliyenin girişini vurgulamaktadır. Ancak ziyaretçileri bu noktaya yönlendirici nitelikte renk ve dokuya sahip bir sert zemin uygulaması yapılmamıştır.

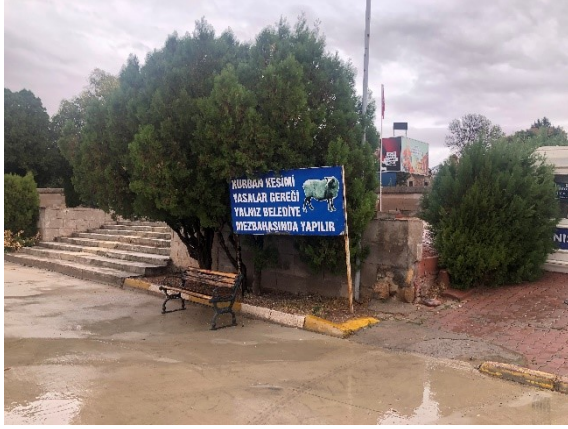
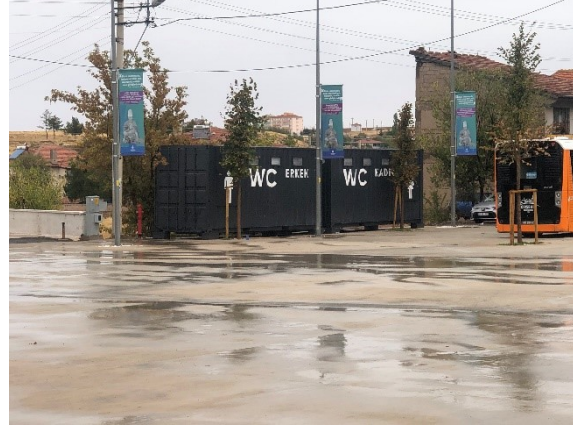
Şekil 6: Alan çevresinde bulunan tabela ve konteynerlerin oluşturduğu çirkin görüntü

Tarihi çevre ve yakın çevresindeki mevcut yapıların birlikteliği noktasında görsel birliktelikte uyumsuzluk söz konusudur. Alan genelindeki telefon ve elektrik direkleri, reklam panoları yönlendirme levhaları, alanı çevreleyen ticari yapıların cepheleri ve tabelaları görsel kirliliğe neden olmaktadır. Yanlış seçilen yapı malzemeleri, zemin döşemeleri, atıl bırakılan çöp konteynerleri, alanın dokusuyla uyumlu olmayan kentsel donatı elemanları görsel kirliliğe neden olan diğer unsurlardır. İlçe Belediye Binası önünde bulunan tören alanının (meydan) yapısal ve bitkisel tasarımı tarihi çevrenin algılanmasında bölünmelere neden olmaktadır. Ayrıca alan çevresinde bulunan ve hediyelik eşya satan dükkanların, kafelerin, restoranların yağmurdan ve güneşten korunmak amacıyla kullandıkları farklı malzeme ve renkteki tenteleri de görsel bütünlüğü bozan görüntüler ortaya çıkartmaktadır (Şekil 6,7).

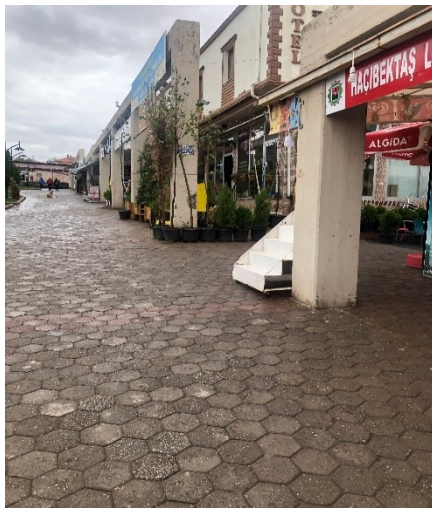
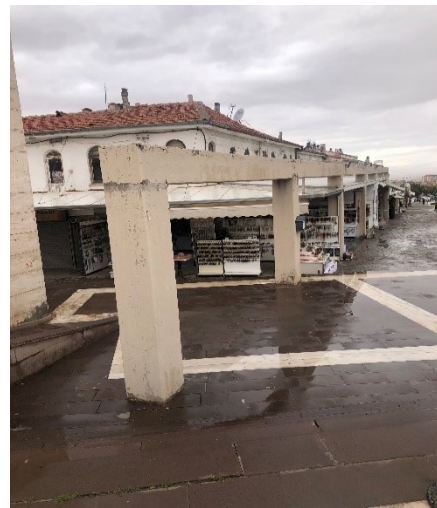
Şekil 7: Alan çevresinde yer alan ticari yapıların oluşturduğu görsel kirlilik

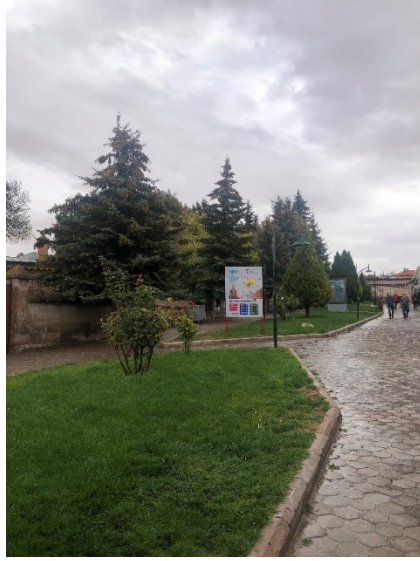
Şekil 8: Külliye'ye doğru çıkan yaya yolu

Atatürk Bulvarı'ndan Külliye'ye doğru çıkan geçiş alanının ortası yeşil alanlarla hareketlendirilmiştir. Bu alanda *Thuja orientalis* 'Pyramidalis' ve *Picea pungens* bitkileri ile çizgisel etki yaratılmış ve yayaların külliye girişine doğru yönlendirilmesi sağlanmıştır (Şekil 8). Ancak mevcut düzenleme hem estetik hem de fonksiyonel anlamda yeterli değildir. Ana giriş kapısının olduğu bölgede kullanılan *Cedrus libani* ve *Picea orientalis* gibi yüksek boy ve çap yapan bitkiler görüşü giriş kapısına değil yukarı yönlendirmiştir.

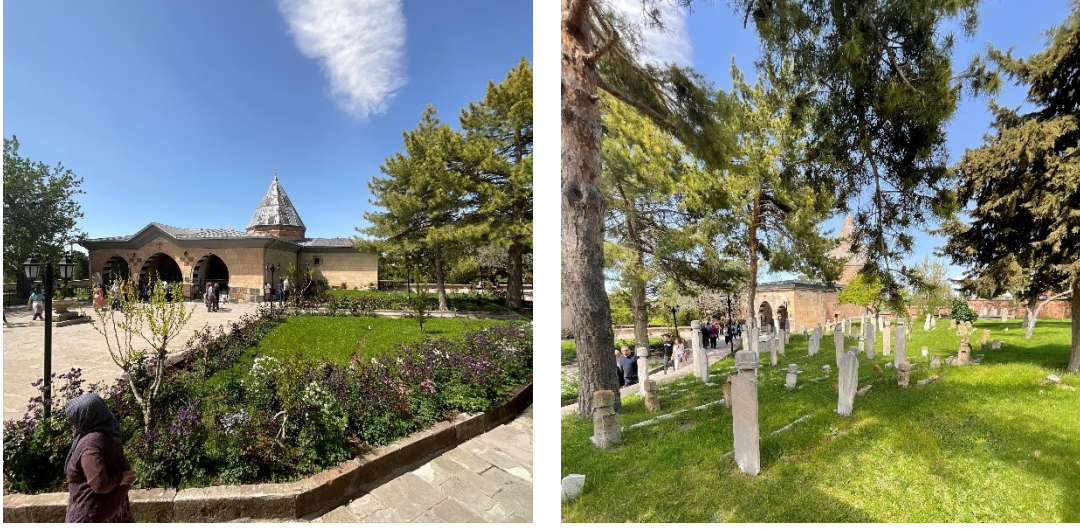
Şekil 9: Üçüncü avluya ait bitkisel düzenlemeler

Hacı Bektaş Veli türbesi ve Balım Sultan Türbesi'nin de yer aldığı üçüncü avlu iki adet yeşil alan ile bölünmüştür. Bu yeşil adalarda tarihi yapıların silüetini kapatmayacak şekilde çok sayıda mevsimlik çiçek ve çim kullanılmıştır (Şekil 9).

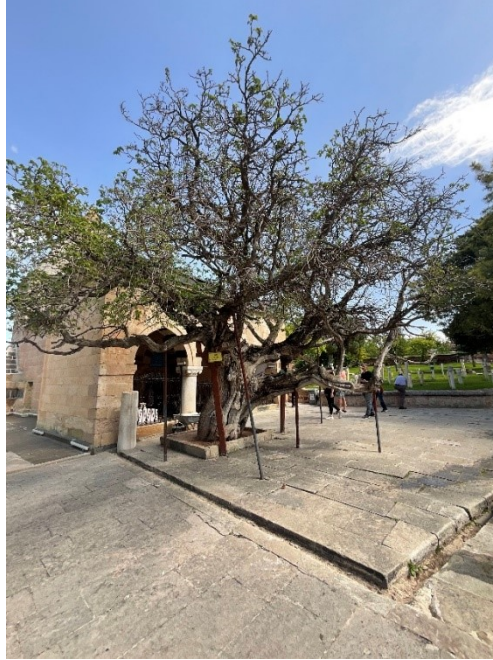
Avlu içerisinde Balım Sultan Türbesi önünde çalışma alanının özgün kimliği ile bütünleşen, Bektaşî kültüründe kutsallık atfedilmiş ağaçlardan biri olan *Morus nigra* bitkisi bulunmaktadır. Soliter kullanılan *Morus nigra* bitkisi avlu içerisinde gerek kaligrafik yapısıyla gerekse yaşı ile (rivayete göre 700 yıllık) dikkat çekmektedir (Şekil 10).

Şekil 10: Bektaşî inancına göre kutsal olarak nitelendirilen *Morus nigra* bitkisi

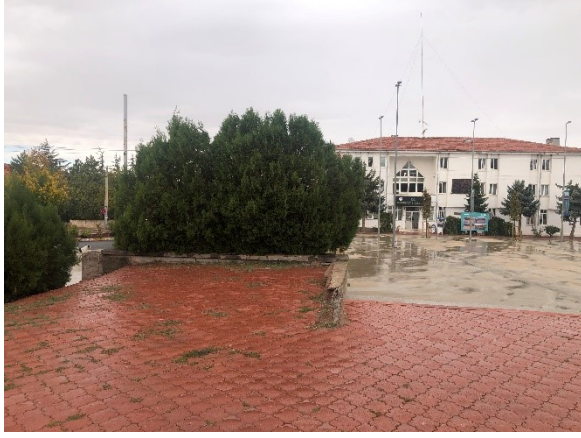
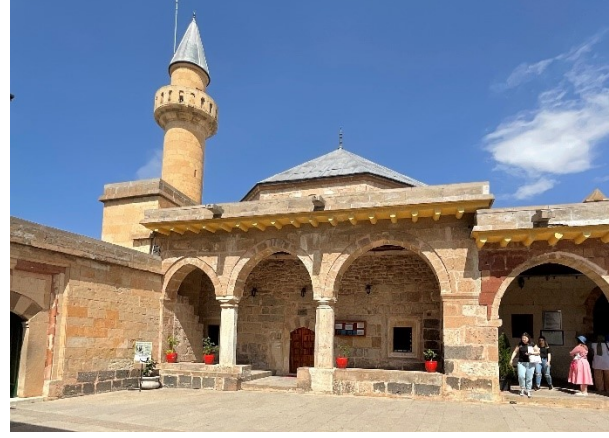
Şekil 11: Tarihi dokuyla uyuşmayan farklı renk ve dokudaki donatı örnekleri

Tarihi yapı ve çevresinde kullanılan kentsel donatı elemanları arasında biçim, işlev ve estetik yönünden bütünlük bulunmamaktadır. Mevcut donatı elemanları hem yetersiz hem de tarihi dokuyla uyum sağlamadığı için ilçe (kent) estetiği açısından olumsuz görüntüler ortaya koymaktadır. Alan genelinde dokuyla uyum sağlamayan çöp kutusu, aydınlatma elemanı çiçek kasası, yönlendirme levhası gibi donatı elemanlarına rastlanılmıştır. Ayrıca tarihi yapı çevresinde kullanılan döşeme malzemeleri renk ve doku bakımından alanın genel karakteriyle uyum sağlamamaktadır

(Şekil 11). Dolayısıyla tarihi çevreyi oluşturan parçalardan biri olan ve alan genelinde kullanılan donatı elemanlarının hem tarihi dokuyu vurgulamadığı hem de kültürel sokak dokusunun oluşturulmasında yetersiz kaldığı tespit edilmiştir.
