NEVŞEHİR'DE OSMANLI DÖNEMİ ÇEŞMELERİ OTTOMAN PERIOD FOUNTAINS IN NEVSEHIR

Çalışma Türü: Araştırma Makalesi / Research Article^{1*}

Adem SEVİM*- Zerrin KÖŞKLÜ**

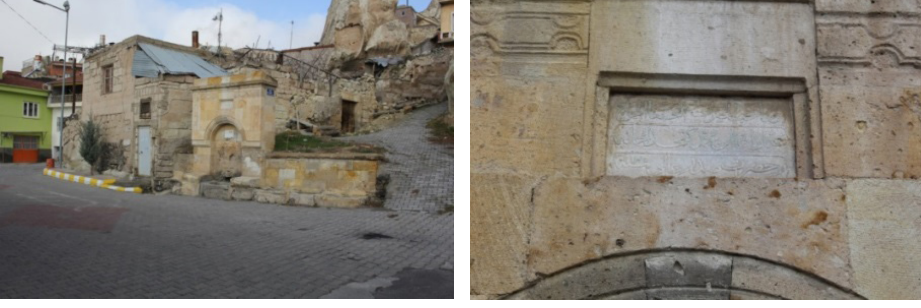
Fotoğraf 1-2: Hacı Osman Ağa Çeşmesi ve Kitabesi

Nar Beldesi Demirli Kapı Caddesinde Kayacı Sokağında yer alır (Foto.1). Çeşme kitabesine göre, Sadr-i Âli'nin Kethüdası, Mehemed'in oğlu Hacı Osman Ağa (Başol & Çam, 2012, s. 102) tarafından, 1135 H./ 1723 M. yılında yaptırılmıştır. Çeşme nişini belirleyen yuvarlak kemerin hemen üzerinde üç satırdan oluşan kitabe yer alır (Foto.2).

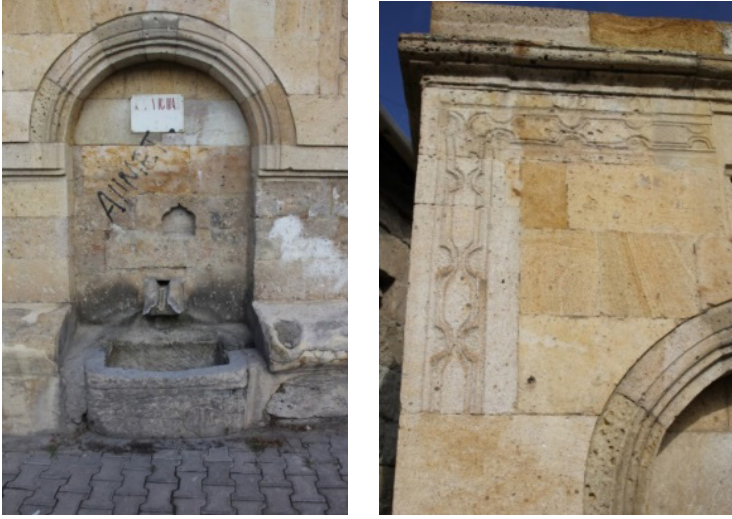
Fotoğraf 3-4: Hacı Osman Ağa Çeşmesi ve Bezeme Detayı

Çeşme cephesini üç yönden sınırlandıran kartuş geçmelerle oluşturulan bordür, bezeme bakımından tek detaydır (Foto.4).

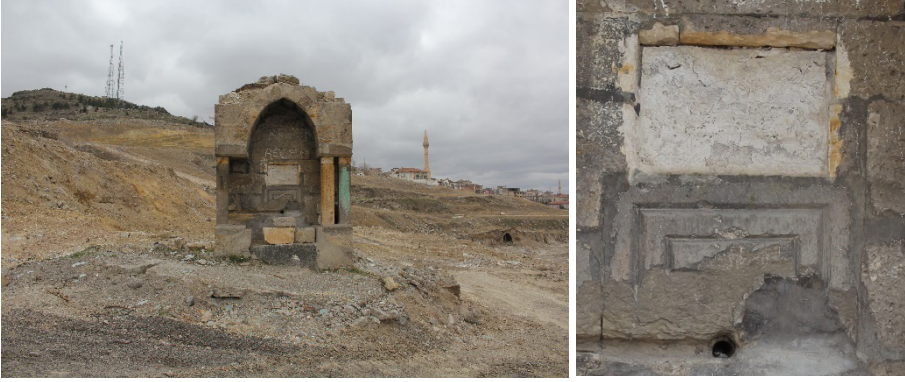
Fotoğraf 5-6: Alay Bey Çeşmesi ve Kitabe Yeri

Tahta Camii Mahallesinde Alay Bey Sokak ile Dolapoğlu Sokağın kesiştiği noktada yer alır (Foto.5). Bugün yerinde olmayan (Foto.6) beş satırlık çeşme kitabesine göre 1277 H./ 1822 M. yılında yaptırılmıştır. Kitabe metni şu şekildedir (Dinleyen, 2008, s. 104):

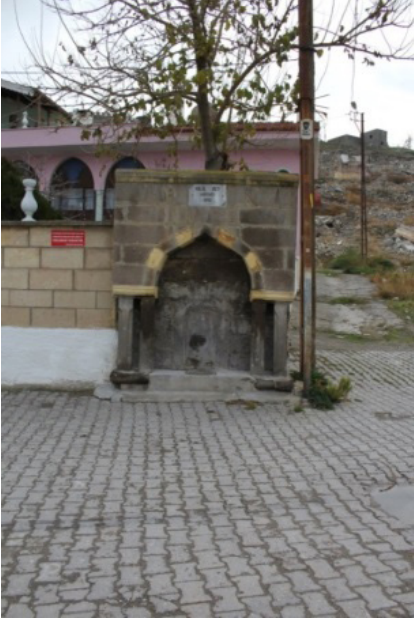
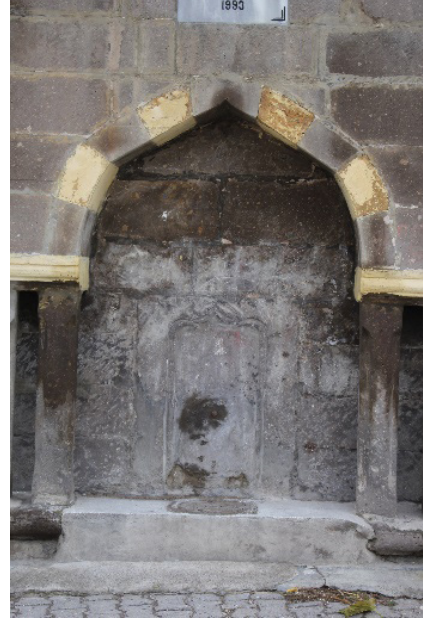
Fotoğraf 7-8: Harman (Halil Bey) Çeşmesi

Vaiz Osman Hoca Sokağında yer alır (Foto.7). Kitabesi olmayan çeşmenin özellikleri XIX. yüzyıla uygun düşmektedir. Çeşmenin sivri kimeri üzerinde Latin harflerle yazılmış mermer onarım kitabesinde “Halil Bey Hayratı 1993” yazmaktadır.

Bir evin avlu duvarına bitişik konumda inşa edilen yapı tek yüzlü bir duvar çeşmesidir. Dikdörtgen bir blok halindeki çeşme sivri kemerli bir niş sahiptir. Kemer üzengi hattında ve saçak kısmında profilli taşlar kullanılmıştır (Çizim 3). Çeşme nişini belirleyen sivri kemer iki renkli taş işçiliği ile dikkat çekmektedir (Foto.8). Çeşmenin sivri kimeri iki yanda köşeleri pahlı ikişer paye üzerine oturtulmuştur. Çeşmenin ayna taşı dekoratif kemerle belirlenmiş ve içerisine tek lüle yerleştirilmiştir. Çeşmenin önünde bir su teknesi olup, etrafı sıvanmıştır. Açık ve koyu Nevşehir taşından (sarı taş) inşa edilen çeşme işlevini kaybetmiştir.

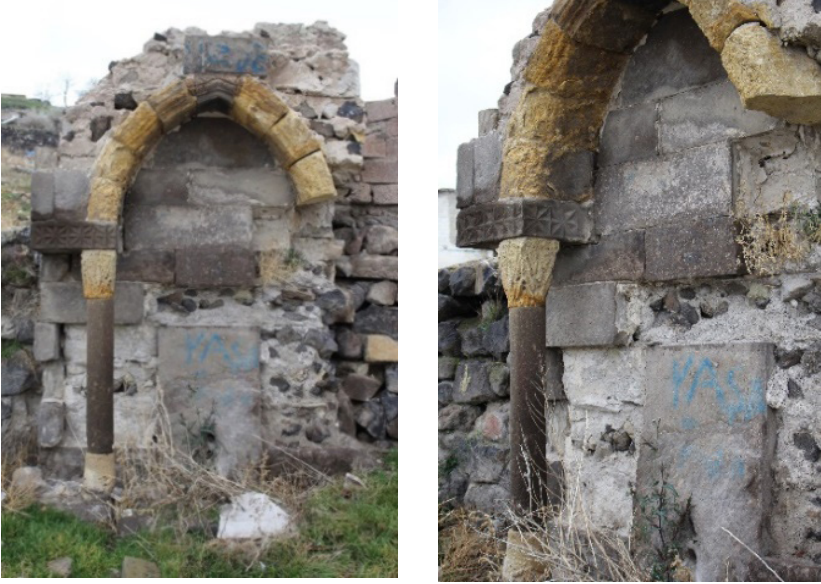
Fotoğraf 9- 10: Zöhtü (Seferci) Çeşmesi

Uzunbayır Sokakta bulunmaktadır (Foto.9). Kitabesi olmayan çeşmenin özellikleri XIX. yüzyıla uygun düşmektedir.

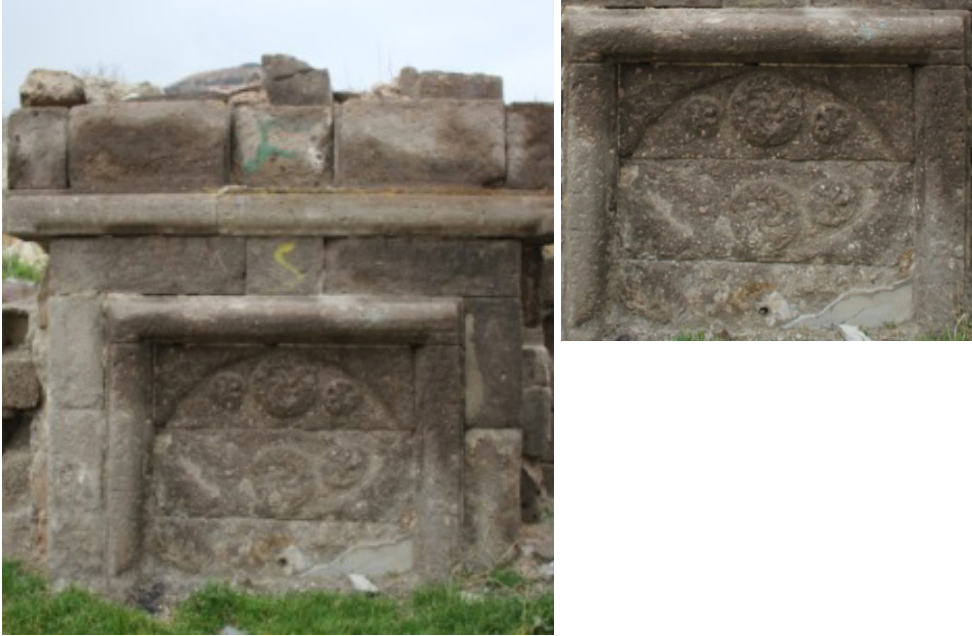
Fotoğraf 11-12: Cici Baba Çeşmesi ve Bezeme Detayı

Dere Mahallesi Nafiz İncekara Caddesi (Eski Niğde Yolu) üzerinde bulunmaktadır (Foto.11). Kitabesi olmayan çeşmenin mimari ve süsleme özellikleri XIX. yüzyıla uygun düşmektedir.

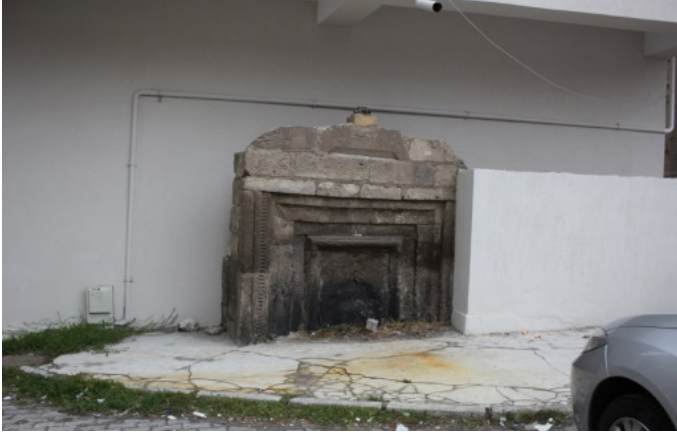
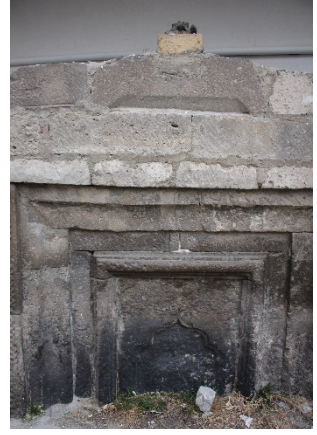
Fotoğraf 13- 14: Kütüklü (Orta Doğu) Çeşmesi

Kapucubaşı Mahallesi Orduoğlu Sokakta yer almaktadır (Foto.13). Kitabesi olmayan çeşmenin özellikleri XIX. yüzyıla uygun düşmektedir.

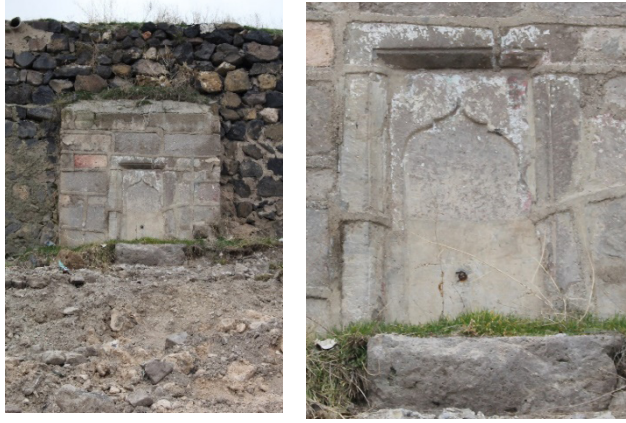
Fotoğraf 15- 16: Andız Çeşmesi

Yokuşlu Sokak ile Elmalı Sokağın birleştiği yerde bulunmaktadır (Foto.15). Çeşmenin kitabesi yoktur.

içerisinde dekoratif kemer ile belirlenen ayna taşında tek lüleye yer verilmiştir (Foto.16). Çeşmenin önünde siyah granit taştan su teknesi bulunmaktadır. Çeşmenin üst kısmı ve cephesinde beton ile yapılan müdahaleler günümüze özgün özelliklerinden çok şey kaybederek ulaştığını göstermektedir. İşlevselliği yoktur.

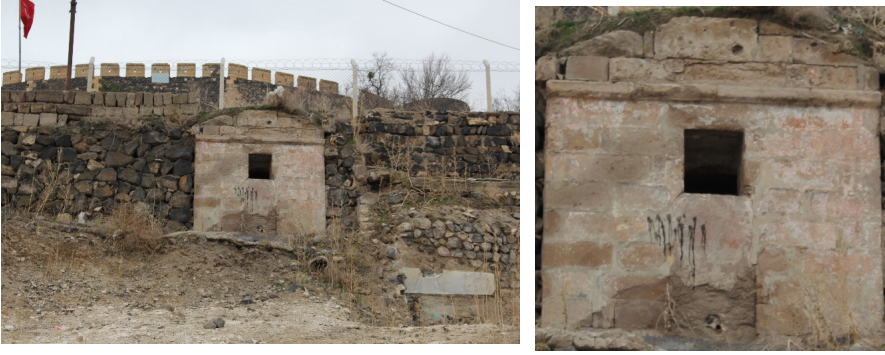
Fotoğraf 17- 18: Yukarı Çeşme

Yokuşlu Sokakta bulunmaktadır (Foto.17). Çeşmenin kitabesi yoktur. Mimarisi ve benzer örnekler dikkate alındığında XIX. yüzyıla uygun düşmektedir.

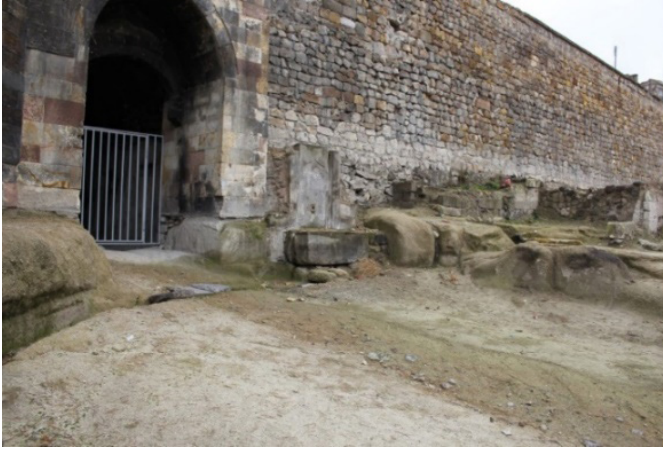
Fotoğraf 19- 20: Cami Kebir Caddesi Çeşmesi

Cami Kebir Caddesindeki Damat İbrahim Paşa Camiinin kuzey tarafında yer alan Damat İbrahim Paşa Külliyesi Hanının avlusunda bulunmaktadır (Foto.19). Kitabesi olmayan çeşmenin Damat İbrahim Paşa Külliyesine ait hanın avlusuna XIX. yüzyılda eklendiği düşünülebilir.

Tek yüzlü bir duvar çeşmesi olduğu anlaşılan yapıdan günümüze ayna taşı ulaşmıştır. Dikey dikdörtgen formlu ayna taşı dekoratif kemerle belirlenmiş ve üzerinde tek lüleye yer verilmiştir (Çizim 9). Çeşmenin önünde siyah granit taştan su teknesi bulunmaktadır. Koyu renkli Nevşehir taşından inşa edilen çeşme özgünlüğünü kaybetmiştir (Foto.20).

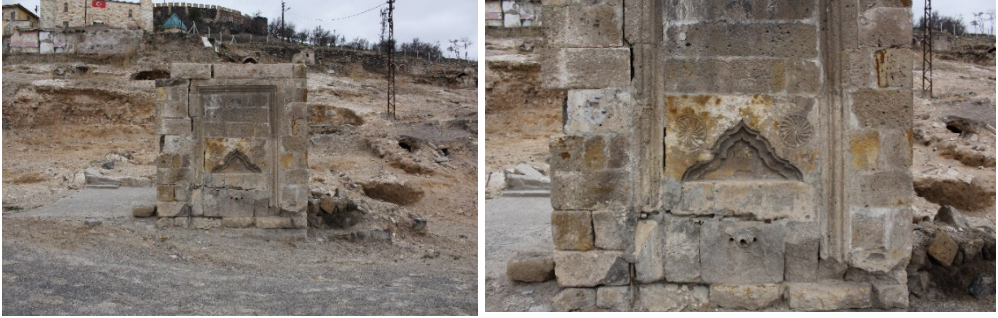
Fotoğraf 21- 22: Mehmet Ağa Çeşmesi

Sipahi Sokakta bulunmaktadır (Foto.21). Kitabesi olmayan çeşmenin mimari ve süsleme özellikleri XIX. yüzyıla uygun düşmektedir.

Orijinalde tek yüzlü bir duvar çeşmesi iken sonradan bitişik olduğu yapının yıkılmasıyla bağımsız hale gelmiştir. Düşey dikdörtgen bir blok halinde inşa edilen çeşme nişsiz düz cepheli olup, biri düz diğeri profilli iki silme ile kuşatılmıştır (Çizim 10). Çeşme dikdörtgen formulu ayna taşı iç içe kademeli dekoratif kemerlerle belirlenmiş olup, içerisinde tek lüleye yer verilmiştir. Kemerin ortasında 1949 tarihi okunmaktadır. Dekoratif kemerin iki yanında çarçıkfelek motifleri ile bezeli birer rozet bulunmaktadır (Foto.22). Ayna taşındaki

kayıplar ve sonradan yapılan müdahaleler günümüzde izlenmektedir. Önündeki su teknesi kaybolan çeşme açık ve koyu Nevşehir taşından (sarı taş) yapılmıştır. Kısmen harap olan çeşme işlevini de kaybetmiştir.

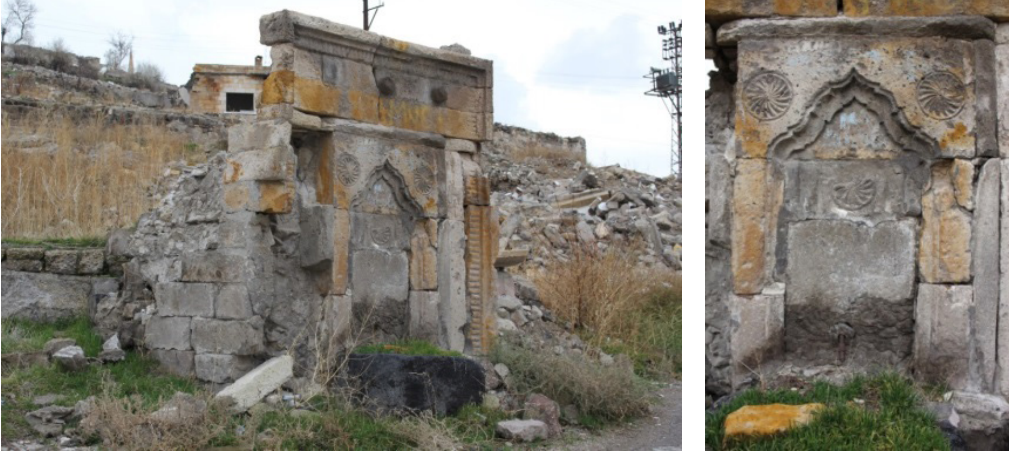
Fotoğraf 23- 24: Tahta Camii Çeşmesi

Tahta Camii Sokağında yer alır (Foto.23). Kitabesi olmayan çeşmenin mimari ve süsleme özellikleri XIX. yüzyıla uygun düşmektedir. Meyilli bir arazi üzerinde yer alan çeşme tek yüzlü bir duvar çeşmesidir. (Çizim 11). Düşey dikdörtgen bir blok halinde inşa edilmiştir. Çeşmenin nişsiz düz cephesi dışta iki silme ve içte bezemeli bir bordür ile kuşatılmıştır. Yarım silindirik çubuklarla oluşturulan bezemesel bordür cepheyi hareketlendirmektedir. Çeşmenin ayna taşı iç içe kademeli dekoratif kemerlerle belirlenmiştir. Dekoratif kemerin alınlığına ve iki yanına çarkıfelek motifleri ile bezeli birer rozet işlenmiştir (Foto.24). Tek lüleli çeşmenin önünde dikdörtgen formlu bir su teknesi bulunmaktadır. Çeşmeye bir lüleden su verilmiştir. Çeşmenin üst kısmına üç kabara işlenmiş olup, bunlardan biri günümüze ulaşmamıştır. Kabaraların üzerindeki bezeme deforme olduğundan seçilememektedir. Üzeri profilli bir saçak ile sonlanan çeşmenin arka cephesinde bulunan su deposu da yıkılmıştır. Açık ve koyu Nevşehir taşından (sarı taş) inşa edilen çeşme kısmen harap vaziyette olup, işlevini kaybetmiştir.

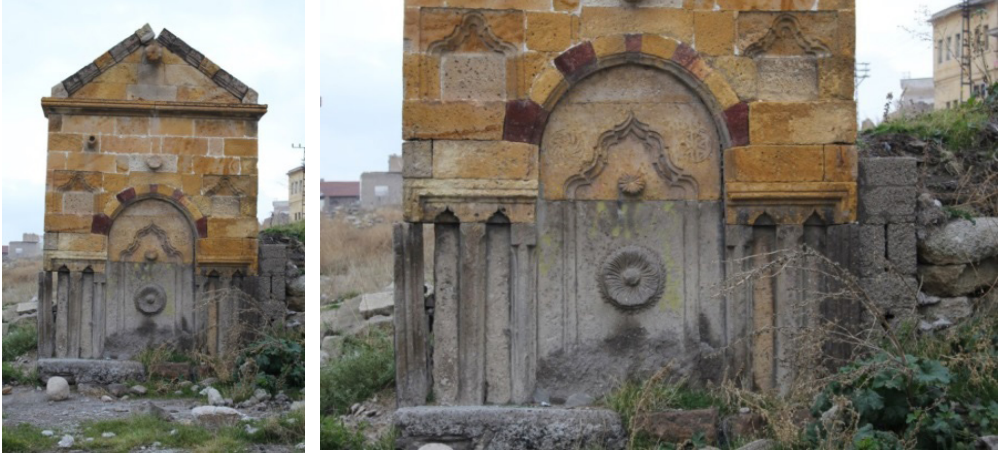
Fotoğraf 25- 26: Şekerci Çeşmesi

Aşağı Bekdik Mahallesi Göğüş Sokakta yer almaktadır (Foto.25). Kitabesi olmayan çeşmenin mimari ve süsleme özellikleri XIX. yüzyıla uygun düşmektedir. Çeşme düşey dikdörtgen şeklinde tek yüzlü bir çeşmedir (Çizim 12). Yuvarlak kemerli bir nişe sahip olan çeşme düzgün kesme taş malzemedен inşa edilmiştir. Arkasındaki su haznesi harap durumdadır.

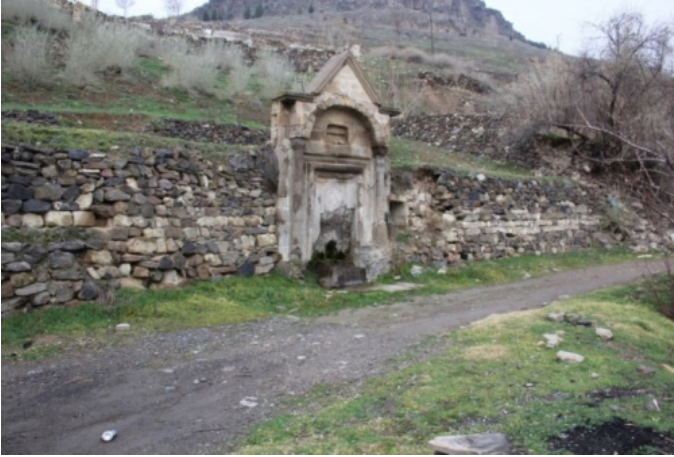
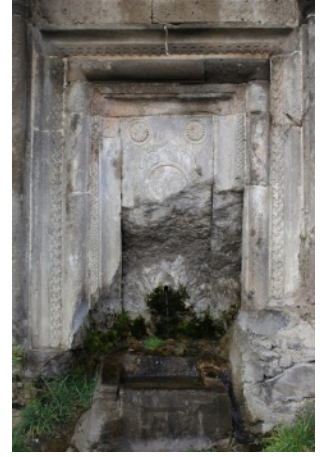
Fotoğraf 27- 28: Kurtlu Çeşmesi

Cumhuriyet Mahallesi Çamlık Sokakta yer alır (Foto.27). Kitabesi olmayan çeşmenin mimari ve süsleme özellikleri XIX. yüzyıla uygun düşmektedir.
