## Isparta Aya Yorgi (İshotya) Kilisesi'nin Mimari Özelliklerinin Analizi ve Koruma Önerisi

## Analysis of the Architectural Features of Isparta Aya Yorgi (Ishotya) Church and Proposal for Conservation

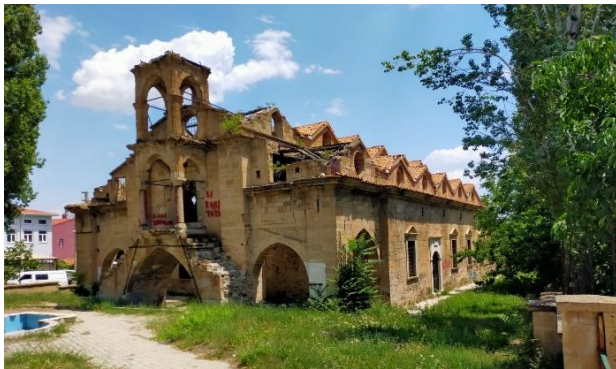
Şekil 2. Aya Yorgi Kilisesi güneybatı görünüşü [36]

Yapının Isparta Müzesinde bulunan kitabesine göre yapımı, 1857 yılında başlamış ve 1860 yılında tamamlanmıştır. Batı cephesinde yer alan ve sonradan eklenti olarak yapılan çan kulesinin yapım tarihi bilinmemektedir (Şekil 2).

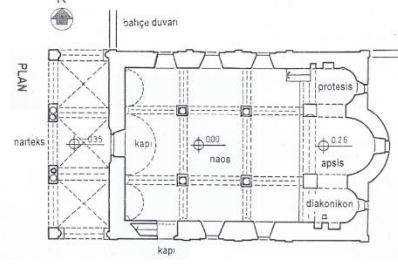
<p><b>Ağırnas Agios Prokopios Kilisesi</b> Doğu-batı eksenli, üç nefli, bazilikal planlı</p>

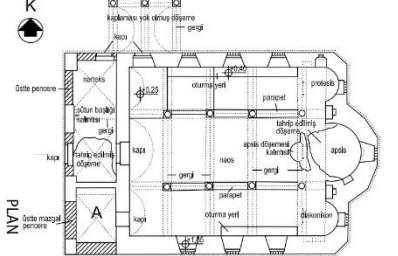
<p><b>Tavlusun Agios Basielos Kilisesi</b> Doğu-batı eksenli, üç nefli, bazilikal planlı</p>

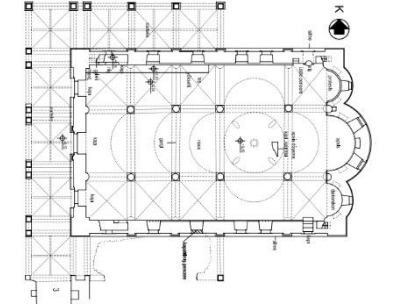
<p><b>Endürük Aya Triada Kilisesi</b> Doğu-batı eksenli, üç nefli, bazilikal planlı</p>

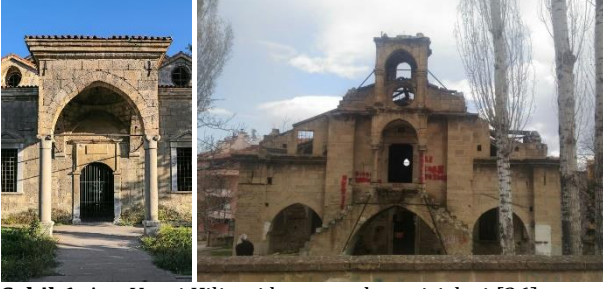
Şekil 6. Aya Yorgi Kilisesi kuzey ve batı girişleri [36]

Kuzey, güney ve batısında üç adet giriş kapısı bulunmaktadır. Batıdaki anıtsal kemerli girişler üç yönlüdür; bu girişin sağında ve solunda bulunan iki adet merdivenle çan kulesine çıkılmaktadır [3]. Ana girişin yanı sıra kuzey ve güney cephelerinde, naosa açılan birer kapı bulunmaktadır. Kuzey giriş kapısı üzerinde iki adet sütun üzerine oturan, kubbeli bir

giriş saçağı (portik) bulunmaktadır (Şekil 6). Yapının kuzey cephesinden geçen bir yol bulunması nedeniyle buradaki girişi vurgulamak amacıyla bir saçak eklenmiş olması muhtemeldir.

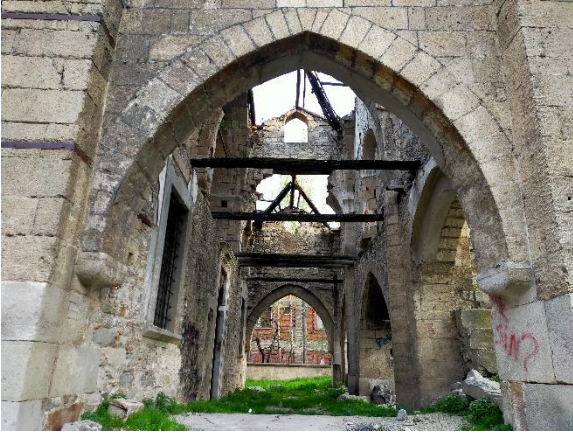
Şekil 7. Narteks ve ahşap asma kat taşıyıcıları [36]

Kilise mimari geleneğine uygun olarak yapının batısında narteks, doğusunda apsis yer almaktadır. nartekste bulunan ahşap kirişlerden, burada bir galeri katı olduğu anlaşılmaktadır (Şekil 7).

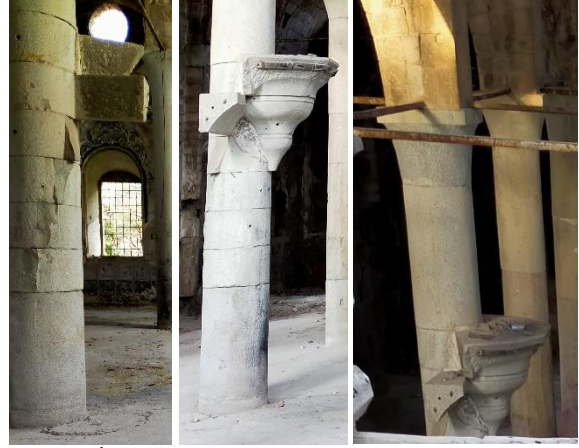
Şekil 9. İç mekandaki ambonun farklı açılardan görünümü [36]

Yapının içerisinde herhangi bir eşya bulunmamaktadır. Ancak kuzey sırasındaki taşıyıcılardan doğudan 4. sıradaki kolonda ahşap merdivenle çıkılabilen, taştan bir ambon bulunduğu anlaşılmaktadır. Taş elemanın yüzeyinde ahşap merdiven ve korkulukların bağlantı noktaları ve

ahşap bağlantı elemanları görülebilmektedir (Şekil 9).

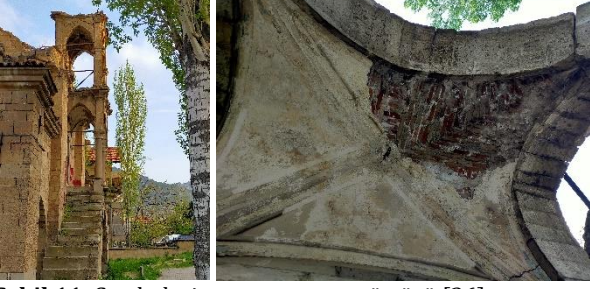
Şekil 11. Çan kulesi ve çapraz tonoz örtüsü [36]

Yapının, eklenti çan kulesi tuğladan, diğer kısımları ise tamamen taştan yapılmıştır. İki katlı, eklenti çan kulesinin ise taşıyıcı ayakları ve kemerleri taştan, çapraz tonoz örtüleri ise tuğladan yapılmış ve yüzeyleri sıvanarak kapatılmıştır. Sivanın döküldüğü kısımlarda kullanılan tuğla malzeme görülebilmektedir (Şekil 11).

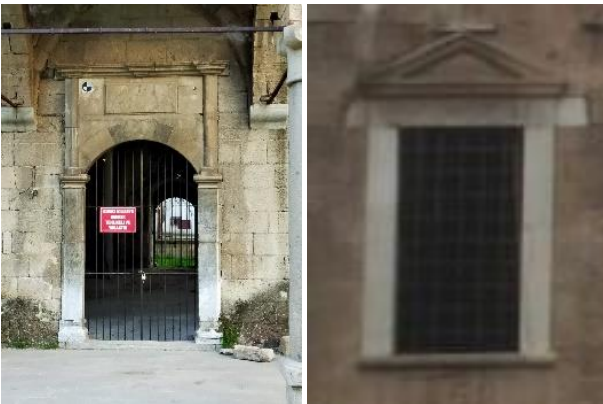
Şekil 13. Kapı ve pencere söveleri [36]

Genel olarak küfeki taşıyla, yığma tekniğiyle yapılan yapıda kullanılan taşlar çeşitlilik göstermektedir; Kapılarda ve pencerelerde kullanılan kemer, lento ve söveler mermerden üretilmiştir (Şekil 13).

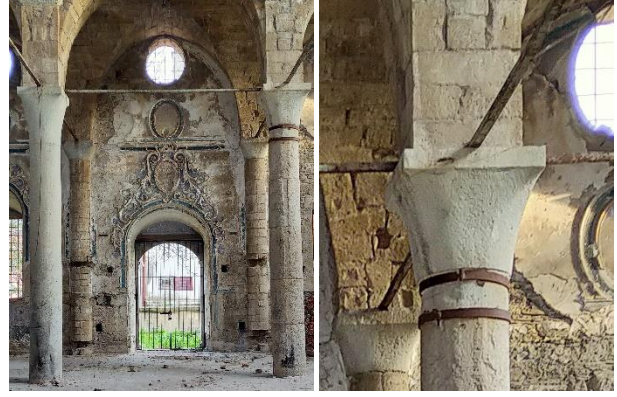
Şekil 14. Taşıyıcı ve dekoratif sütunlar [36]

Yapının taşıyıcı sütunları iri, silindirik taşların üst üste konularak birleştirilmesiyle oluşturulmuştur, duvar tarafında bulunan tek yüzlü sütunlar ise taşıyıcı özellikleri olmaması sebebiyle nispeten daha küçük taşlarla örülerek yapılmışlar ve yüzeyleri sıvanarak kapatılmıştır. Sütunların başlıkları ise silindirden kareye geçen bir forma sahiptir. Ayrıca yapıyı güçlendirmek için demirden sütun gergileri ve güçlendirme putrelleri kullanılmıştır (Şekil 14).

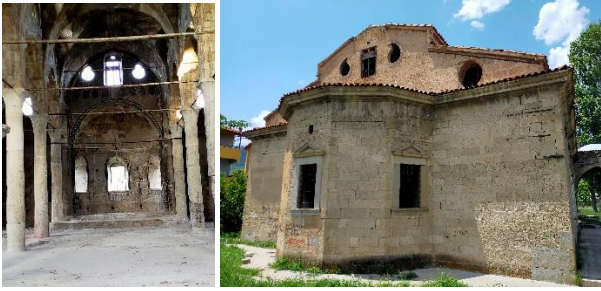
Şekil 17. Apsis iç ve dış görünüşü [36]

mekânda yuvarlak kemerli bir yapıda iken dışarıda dikdörtgen bir çerçeve içine alınmıştır (Şekil 17). İki yan nef ve daha yüksek bir orta nefle kademeli olarak yükselen yapının ilk kademesindeki yükseltide dairesel pencereler ve en üst kademede sivri kemerli pencereler kullanılmıştır (Şekil 16). Bu pencerelerde küfeki taşından yapılmış söveler kullanılmıştır.

Apsisin bulunduğu doğu cephesinde, içeride yarım daire planlı ve yarım kubbe ile örtülü olan apsis, dışarıda beş kenarlı şekilde inşa edilmiş ve üzeri, yarım bir kule çatı ile kapatılmıştır. Doğu cephede apside 3 adet dikdörtgen pencere, yan neflerde birer adet dairesel pencere ve orta nefte bir dikdörtgen ve iki adet su damlası şeklinde pencere açıklığı bulunmaktadır (Şekil 17). Yapının dış cepheleri sıvanmamış, Isparta yöresinde sıklıkla kullanılan bir malzeme olan kesme küfeki taşı açıkta bırakılmıştır.

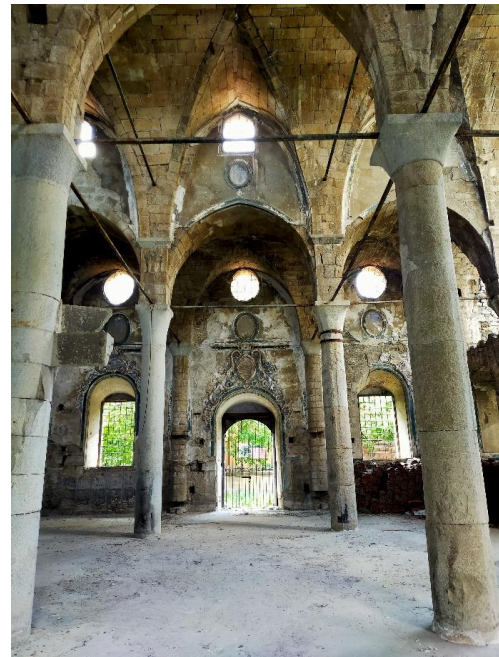
Şekil 19. Aya Yorgi Kilisesi iç mekân bezemeleri [36]

Kilisenin yan duvarları her bir sütun sırası bir bölüm oluşturacak şekilde, pilasterlerle ayrılmıştır. Modüler bir strüktürü olan yapının iç mekânındaki bezemeler genel kompozisyon olarak aynı düzene sahip olsalar da kullanılan motifler her modülde farklılaşmaktadır. Böylece modüler düzenden kaynaklanan tekdüzeliğin önüne geçilmiştir. Pencere eşğine kadar olan kısımlarda, dış cephede kullanılan taş duvar taklit edilmiştir. Üst kısımlarda ise her bir modül alçı profillerle çerçeve içine alınarak, pencere açıklıkları ile birlikte bir bezeme kompozisyonu oluşturulmuştur (Şekil 19). Protesis, diakonikon ve apsis duvarlarında, bema alanına bakan duvarlarda nişler bulunmaktadır. Yan duvarlardaki bezemeler, restore edilebilecek seviyede bilgiyi sağlayabilmektedir. Ancak özellikle tavanında bulunan bezemelerin büyük çoğunluğu maalesef günümüze ulaşamamıştır.

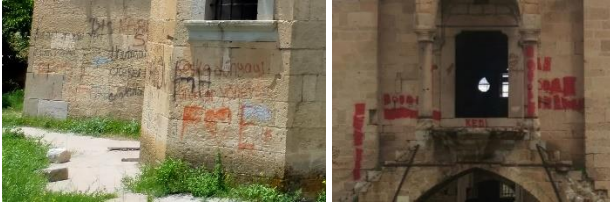
Şekil 20. Doğu ve Batı cephelerindeki vandalizm etkileri [36]

Genel taşıyıcı sistemi sağlıklı bir şekilde günümüze ulaşabilen yapının ana taşıyıcı sisteminde önemli bozulmalar görülmemekle birlikte yapının cephesinde, çatısında ve iç mekânında önemli deformasyonlar görülmektedir; Terk edilen pek çok yapıda olduğu gibi Aya Yorgi Kilisesi'nde de vandalizm etkileri görülmektedir; yapının batı, doğu ve güney cephelerinde, sprey boyayla yazılmış yazılar bulunmaktadır (Şekil 20).

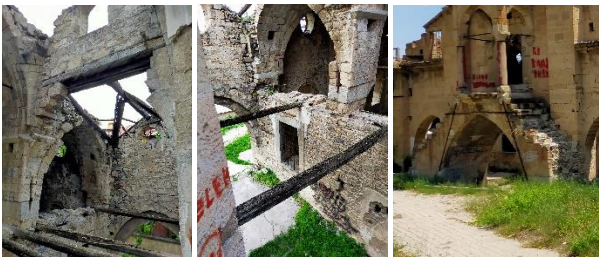
Şekil 21. Çan kulesi ve Narteks kısmındaki bozulmalar [36]

Özellikle narteks, çan kulesi ve çan kulesine çıkan merdivenlerde önemli malzeme kayıpları ve deformasyonlar mevcuttur. Narteks kısmında bulunan ahşap asma katın sadece ana taşıyıcıları mevcuttur. Yapının çatısı genel olarak bütünlüğünü korumakla beraber narteks ve çan kulesi üzerindeki ahşap çatı konstrüksiyonu çökmüş durumdadır. Ayrıca bu kısımdaki taşıyıcı kemer elemanları da önemli ölçüde hasarlı durumdadır. Narteks bölümündeki taşıyıcı kemerlerin sadece yan duvarları ve üzerindeki çatının alın duvarı ayakta kalabilmiştir. (Şekil 21).

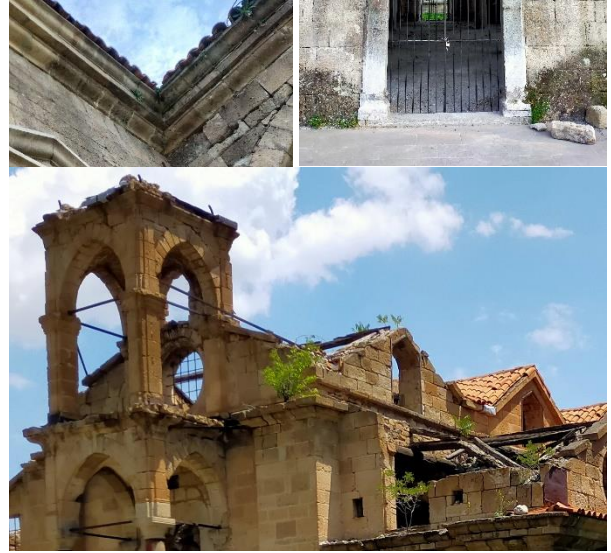
Şekil 22. Muhtelif cephelerdeki çiçeklenme, yosunlanma ve bitki oluşumları [36]

Yapının çatısı yenilenmiş olmasına karşın belirli kısımları hasarlı durumdadır. Çatıdan ve zeminden gelen su iç mekândaki sıvaların ve bezemelerin dökülmesine neden olmuştur, dış cephede ise duvarların zemine ve saçaklara yakın kısımlarında yosunlanma, çiçeklenme ve derz aralarında bitkilenme görülmektedir (Şekil 22).

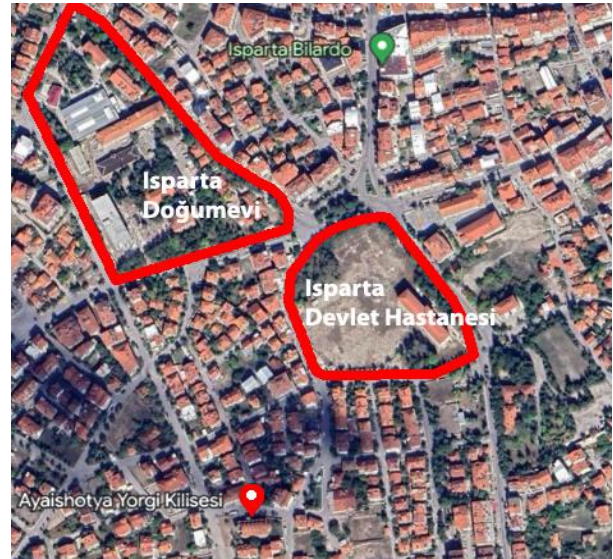
Şekil 23. Aya Yorgi Kilisesi ve Eski Hastane alanları konumu [38]

Aya Yorgi Kilisesi'nin bulunduğu Doğancı Mahallesi Isparta kent merkezine oldukça yakın konumda bulunan, konut yapılarının yanı sıra ticari yapıların da yoğun olarak bulunduğu bir bölgedir. Yakın zamana kadar bu bölgede bulunan Isparta Devlet Hastanesi ve Doğumevi yapıları bölgenin merkezini oluşturmaktadır (Şekil 23).

Bu yapıların yakın geçmişte yıkılarak mevcut hastanelerin yeni yapılan Isparta Şehir Hastanesi'ne taşınmasından sonra boş kalan arsalar, eğitim kampüsü yapılmak üzere Isparta Uygulamalı Bilimler Üniversitesi'ne (ISUBU) tahsis edilmiştir. Sağlık yapıları etrafında örgütlenen, ticaret ve konut yapılarından oluşan bu bölgenin, bu gelişmelerin ardından bir eğitim merkezi etrafında değişmesi ve dönüşmesi zorunlu hale gelmiştir.
