Edirne Hacı Hasan Ağa Cami Restitüsyonu

Edirne Hacı Hasan Ağa Mosque Restitution

Citation: Zağra, H. Ç. & Taş, Ş. (2022). Edirne Hacı Hasan Ağa Mosque restitution. *Journal of Architectural Sciences and Applications*, 7 (2), 831-851.

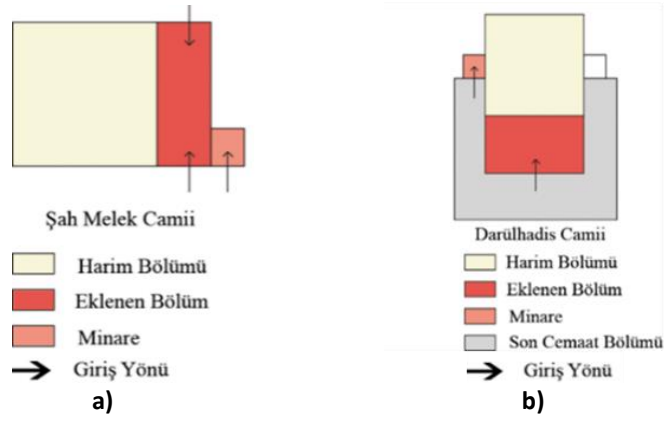
Kare planlı harim tek bölümden oluşmaktadır. Osmanlı Devleti'nin erken dönemlerinde inşa edilen kare planlı ve tek kubbeli camilerin bazılarında harim bölümünün genişletilmesi doğrultusunda uygulamalar gözlenmektedir. Tarihsel sırayla Bilecik Orhan Gazi Camii (1324-1362) harim bölümü dört kemer ile enine genişletilmiştir. İznik Yeşil cami de önemli bir örnek oluşturmaktadır. Caminin harim bölümü iki kısma ayrılmıştır. Minberin bulunduğu güney kısım kare ana ibadet bölümünü oluşturur ve kubbe ile örtülüdür. Kuzeyde kalan dar ve dikdörtgen kısım bir küçük bir dilimli kubbe ve iki manastır tonoz örtü ile geçilmiştir. Bu uygulamaya Şekil 3'de gösterilen Edirne Şah Melek Camii ve Dar-ül Hadis Camilerinde de rastlanmaktadır (Aslanapa, 1949).

Şekil 3. a) Şah Melek Camii b) Darül-Hadis Camii mekân genişletme şematik gösterimi (Taş, 2022)

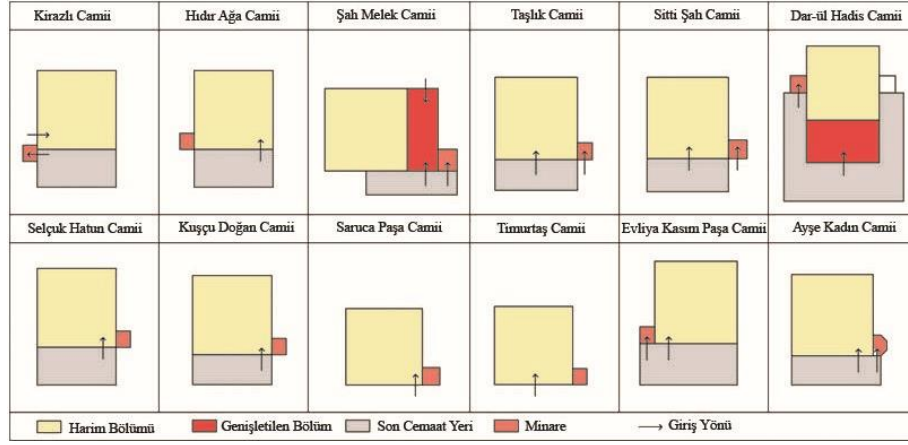
Şekil 6'da şematik olarak gösterilen plan özellikleri incelendiğinde 12 caminin ibadet bölümü olan harim kare ve kareye yakın plana sahiptir. Camiye giriş Kirazlı ve Şah Melek Camileri hariç kuzey cepheden yapılmaktadır. Kapı Timurtaş, Taşlık, Dar-ül Hadis ve Sitti Şah Sultan camilerinde ortada, Hıdır Ağa, Selçuk Hatun, Kuşçu Doğan, Ayşe Kadın ve Saruca camilerinde solda ve Evliya Kasım Paşa Camiinde sağda konumlandırılmıştır.

Timurtaş ve Saruca camiileri hariç hepsinde son cemmat bölümü mevcuttur. Şah Melek Camii ve Dar-ül Hadis Camileri mekansal gelişim olarak diğer camilerden farklılık göstermektedir. Bu iki cami de mekansal genişlemeye gidilmiştir. Bu nedenle harim bölümü iki kısımdan oluşmaktadır (Bayrakal, 2001). Her iki camide de mihrabın bulunduğu birinci kısım kare planlı ve üzeri kubbe ile örtülüdür. Çizelge 3'de yer alan camilere ait ölçülerin düzenlenmesinde, yerinde incelemeler ve bazıları kurul onaylı projeler referans alınmıştır. Ayverdi (1953)'nin Çelebi ve Sultan II. Murad Devri ve Fatih Devri Mimarisi kitaplarından da kaynak olarak yararlanılmıştır.

Şekil 6. Cami planlarının şematik gösterimi (Taş, 2022)

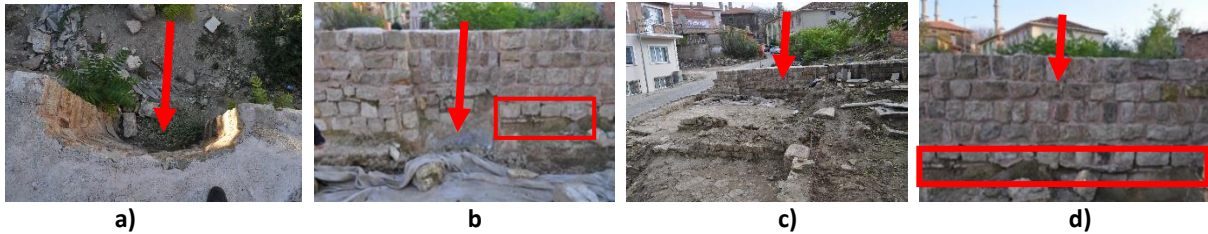
Yerinde yapılan incelemede yapının yalnızca mihrap beden duvarı ve bunun devamı olan hazire duvarının bir kısmı özgün olduğu tespit edilmiştir. Şekil 8a ve b'de özgün mihrap formuna dair önemli izler bulunmaktadır. Şekil 8b ve d'de gösterilen beden duvarlarındaki özgün izlerden, düzgün sıralı moloz taş kullanıldığı taşların arasının tuğla ve ufak taşlarla kakma tekniği kullanılarak duvar örgüsünün olduğu belirlenmiştir. Şekil 8d'deki fotoğrafta, duvar örgüsünde yakın geçmişte onarım yapıldığı anlaşılmaktadır. Kalıntıların özellikle toprak seviyesinde olan kısmının süreç içinde doğal afetler(deprem), çevrenin değişen koşulları (donma-çözünme) ve savaşlar gibi faktörler sebebiyle (Dal ve Öcal, 2012) bozulduğu gözlenmiştir. Taş malzemedeki bozulma türleri; ayrılma, çatlaklar, materyal kaybı, renk değişimi, biyolojik olarak ele alınmaktadır (Küçükkaya, 2004). Yapı taşlarının tahrip nedenlerinin bu şekilde tespit edilmesi yapının geçirdiği süreçlerin anlaşılması açısından önem taşıyabilir. Örneğin taş malzeme ile oluşturulmuş yığma duvarlardaki çatlağın boyutları, biçimi, vb. özellikleri o bölgede yaşanmış bir depremin veya zemin ile ilgili problemlerin göstergesi olup, yapının restitüsyon projelerinde bir veri olarak kullanılabilir.

Şekil 8. a) Mihrabın formu b) Mihrap duvarı c) Harim duvar kalıntısı d) Onarım görmüş duvarın yakın görünüşü (Zağra, 2022)

When the existing traces are analyzed, only the mihrab body wall and a part of its continuation burial wall are uniquely found. From the original traces on the body walls, it was determined that rubble stones were used in regular order and the stones were supported with bricks and inlays. It is

understood that changes were made to the body wall afterward. From the minaret of the building, only one balcony floor stone has remained. In addition, among the remains, a mirror stone was found from the stone material belonging to the window of the building. As a result of the excavations carried out in the area, the plan dimensions of the sanctuary were determined as approximately 6.50 x 6.60 m, and the narthex area was determined as approximately 3.80 x 8.45 m.

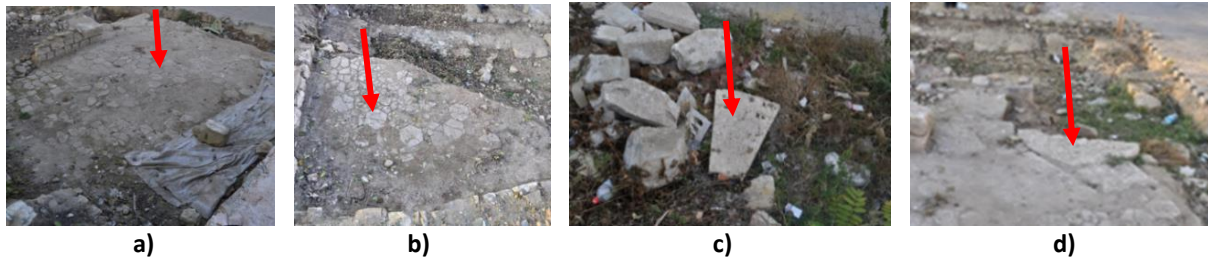
Harim ve son cemaat döşemesini oluşturan Şekil 9a ve 9b'de gösterilen orijinal altıgen tuğlaların birçoğu günümüze kadar ulaşmakla birlikte, form olarak hasar görmüştür. Yapının minaresinden günümüze yapının çevresine dağılmış kalıntılar arasında bulunan Şekil 9c'de gösterilen bir tek şerefe döşeme taşı kalmıştır. Minarenin yerine dair kesin bir iz bulunamamıştır. Minarenin olması gereken yer Şekil 1b'de gösterilen fotoğraftan Hacı Hasan Sokak üzerinde olduğu anlaşılmaktadır. Ayrıca kalıntılar arasında Şekil 9d'de gösterilen yapının penceresine ait taş malzemedeki ayna taşı bulunmuştur.

Şekil 9. a) Harim bölümündeki orijinal altıgen döşeme taşları b) Son cemaat bölümündeki orijinal altıgen döşeme taşları c) Minare şerefe döşeme taşı d) Pencere ayna taşı (Zağra, 2022)

Hacı Hasan Ağa Camisinin kalıntıları arasında bulunan ayna taşı, pencere genişliğinin belirlenmesinde kilit rol oynamıştır. İncelenen restitüsyon projesinde yükseklik mimari gereklilik olarak altın oran dikkate alınarak belirlenmiştir. Ayrıca bulunan bir şerefe taşı döşemesi de minarenin boyutunun belirlenmesinde önemli bir rol oynamıştır. Dolayısıyla kazı alanının etrafına dağılmış olan tek bir taşın dahi önemli bir veri sunabileceğini göstermesi açısından önem taşımaktadır.
