BELLE TEN

TEMMUZ 1972

PERGE ŞEHİRİ SU YOLLARI

AZİZ ALBEK

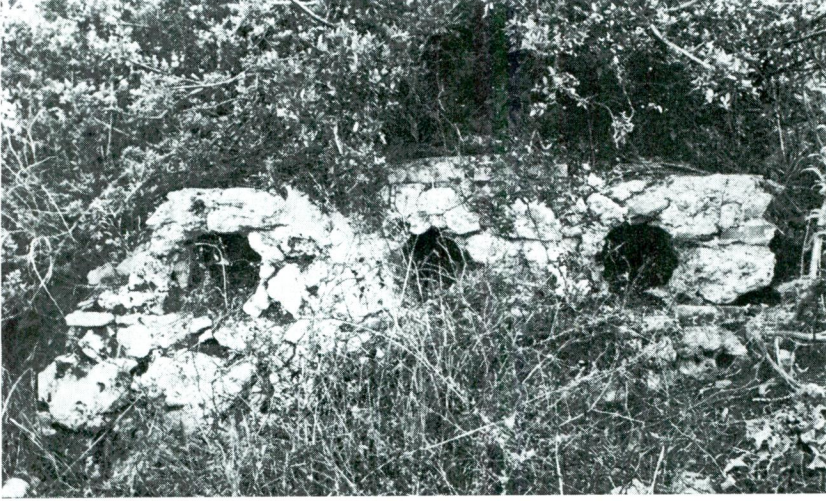
Res. 2 — Batı sur duvarı yanındaki su terazisi kalıntısı.

Perge'de batı sur duvarı dışında, batı hamamının güneyinde su ile ilgili olduğunu düşündüğümüz bir yapı kalıntısına rastlanır. Yapının, içinden geçen künkler dolayısıyla, bir su terazisi olabileceği akla gelmektedir (Resim 2). Bu yapıdan itibaren sur dışında sura paralel olarak toprak üstünde güneye doğru uzanan suyolu izleri görülür (Resim 3).

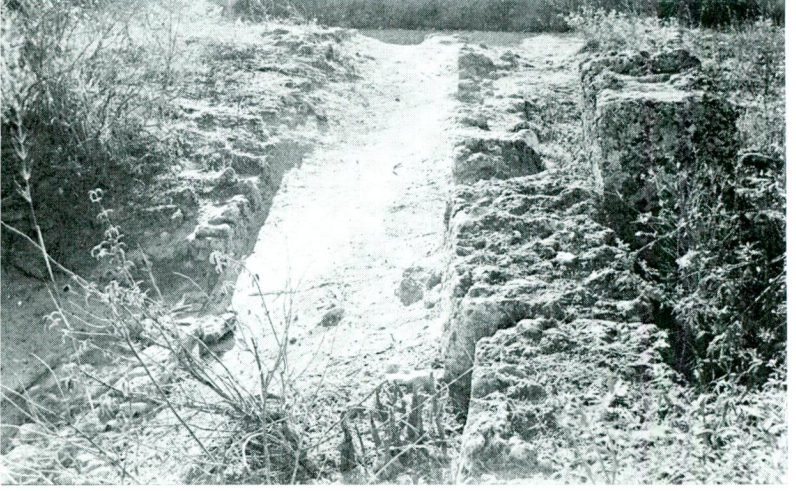
Res. 4 — Büyükbelen'e uzanan su kanalı kalıntısı.

200 m. sonra suyolu batıya doğru döner ve tarlalar içinde devam eder (Resim 4), Aksu - Murtuna yolunu keserek şehrin batısında

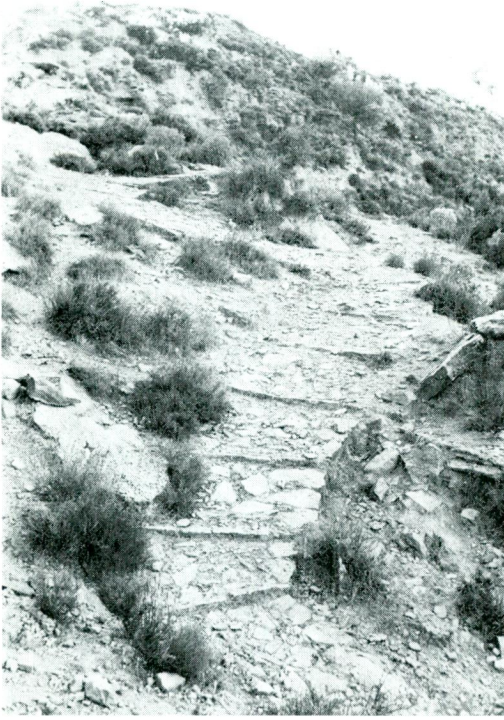
Res. 5 — Geçicek geçidinin merdivenleri.

uzanan Kocabelen sırtına varır. Bugün “Yörügün damı” (evi) denilen yerin arkasında bulunan çeşme bu kanalla ilgilidir. Bu çeşmeden kuzeye doğru gidildiğinde “Geçicek” geçidinde antik devirden kalma yatık basamaklı kavisli bir merdivenle Kocabelen sırtına çıkılır (Resim 5).

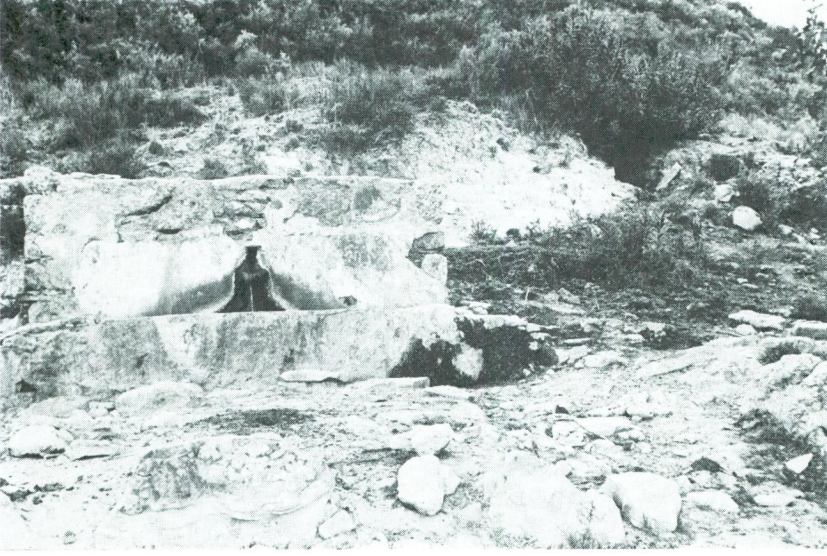
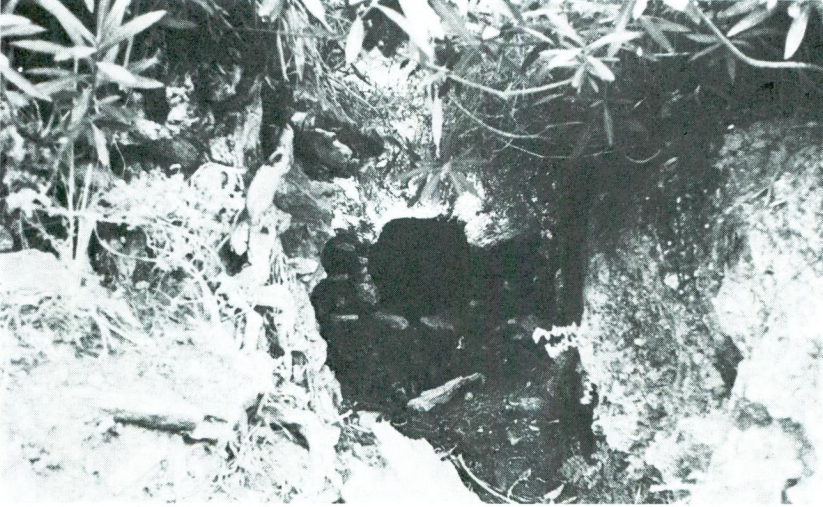
Res. 6

Res. 7
Kavaklı çeşme kanalı.

Biraz daha ilerde “Kavaklı çeşme” bulunur. Bu çeşmenin arkasında açıktan gelen su, toprak seviyesinden 1 m. aşağıda bulunan 0,50 m. çapında taşlarla örülmüş eski bir kanaldan çıkar (Resim 6-7). Kuzeye doğru devam edildiğinde uzun müddet toprak üstü kanal izine rastlanmaz. Kocabelen sırtının batıya doğru kıvrıldığı ve bir boğaz teşkil ettiği yerde yeniden kanal izleri görülür. Bu kanal biraz sonra iki katlı ve iki gözlü bir kemerle birleşir. Bu kemerin altından “Ahmetli deresi” geçer. Bu kemere, 1 km. doğuda bulunan Link değirmeninden dolayı, “Değirmen kemeri” adı verilir. Kemer muntazam kesme taşlarla örülüdür. Kemerin alt katı bir gözlü olup 9,50 metre açıklığındadır. İki gözlü üst kat kemerlerinin açıklığı 10 ar m.dir. Kemerin üstünden geçen su kanalı bugün 1,90 metre genişliktedir (Resim 8-10, Kroki 2).

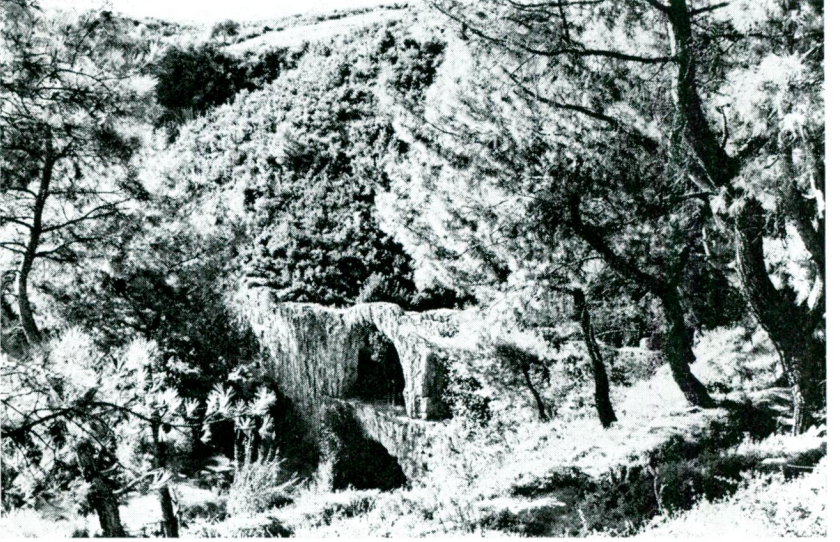
Res. 8 — Değirmen kemerı.

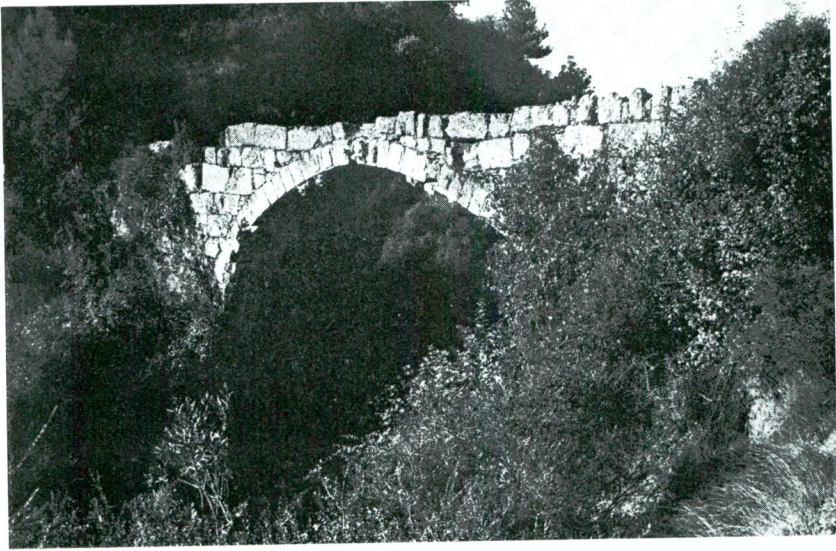
Res. 11 — Eğridere kemerinin doğu görünüşü.

Bu kemerden 15-20 dakikalık bir yürüyüşten sonra “Eğri dere” kemerine gelinir. Kemer tek gözlüdür ve tek sıra taşlarla örülmüştür. Kemerin 11, 10 m. açıklığı vardır; genişliği ise 2 m.dir. Bu kemerde hiç sarkıt yoktur. Bu da suyun bu kemerden sonra kireçli bir araziden geçtiğini gösterir (Resim 11-13, Kroki 2).

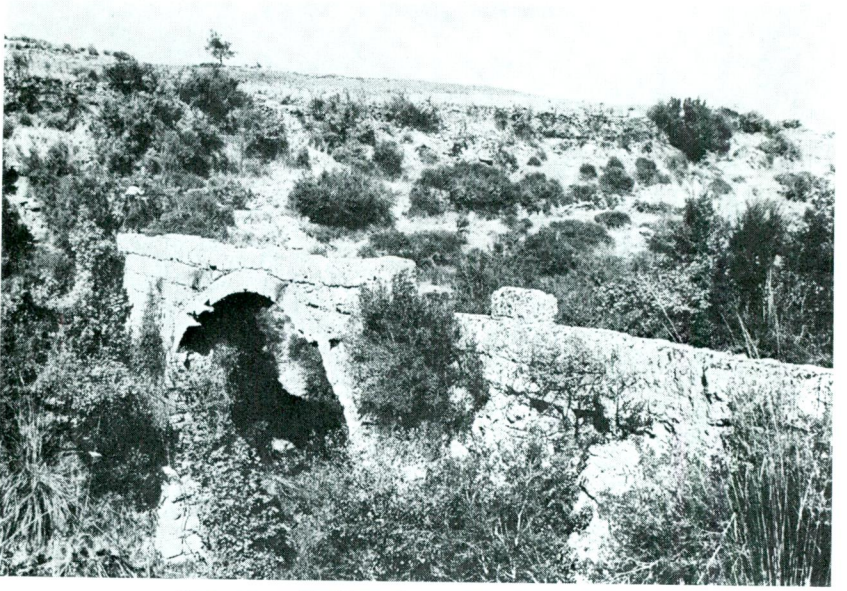
Res. 12 — Eğridere kemi'nin batı görünüşü.

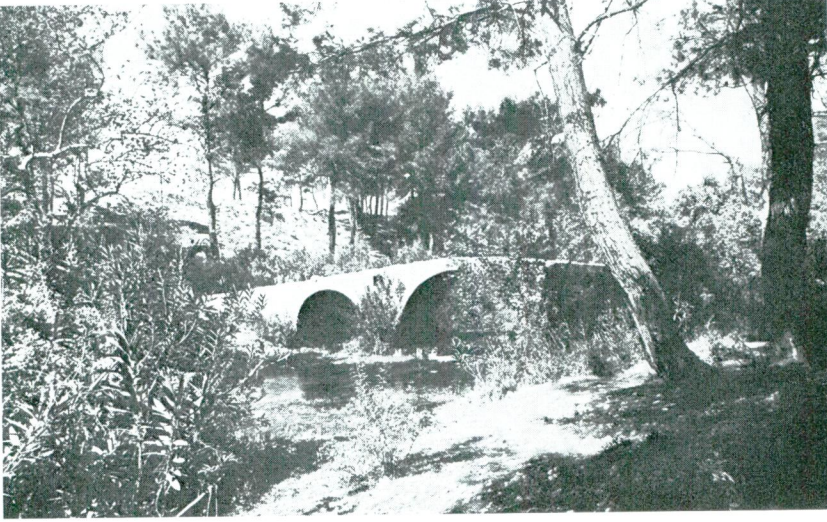
Res. 14 — Kalabaklı deresi üstündeki Hacıshali Köprüsü.

Bundan sonra izlenilebilen bir yolla “Kalabaklı deresi” üstünde bulunan ve yeni tamir görmüş eski bir Osmanlı yapısı olan “Hacışihali” köprüsüne gelinir (Resim 14). Bu köprüden itibaren Kalabaklı deresi güneye doğru uzanır, 150-200 m. kadar mesafede 10-15 m.lik bir düşüş yaparak derin bir düden suyuna karışır, dar ve uzun kayalık bir boğazdan geçerek düzlüğe çıkar. Derenin düşüş yaptığı yerden önce su bir kanala alınarak “Kümbet değirmenine” getirilmektedir (Resim 15).
