ÖDEMİŞ ULU CAMİ

Ertan DAŞ*

ÖDEMİŞ GRAND MOSQUE

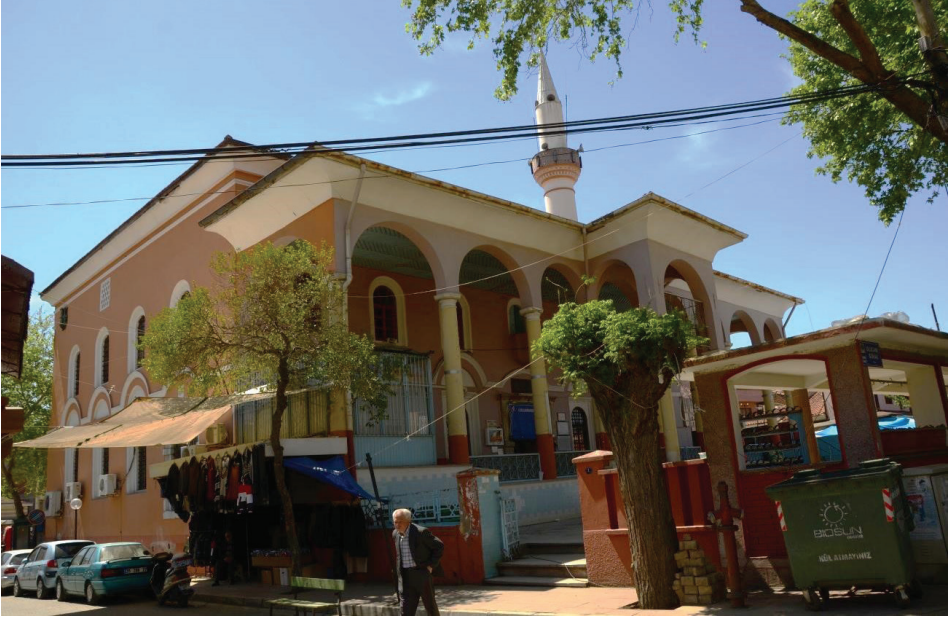
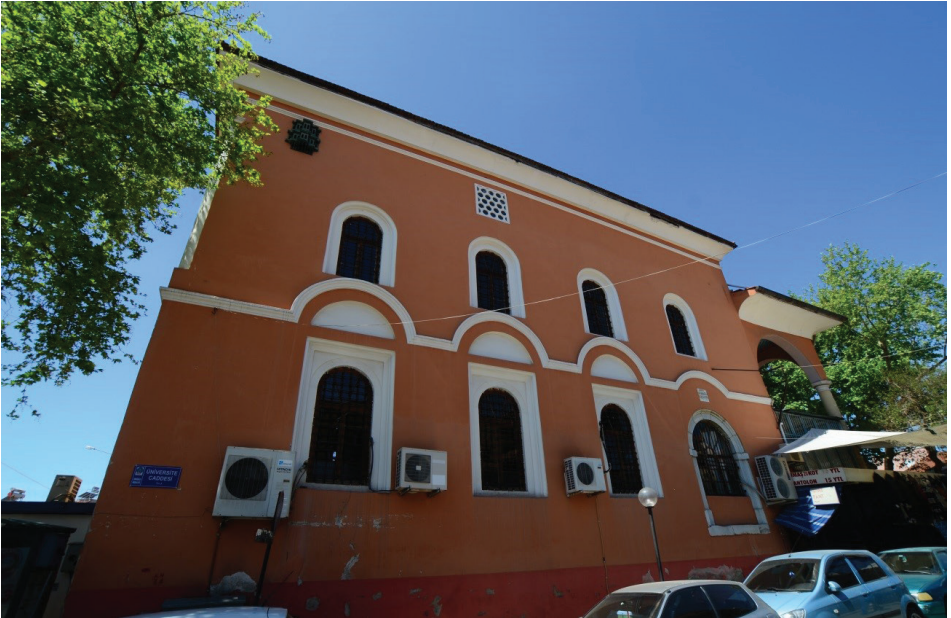
Fot. 2 - Ödemiş Ulu Cami, kuzeydoğudan görüntüsü.

Fot. 3 - Ödemiş Ulu Cami, doğu cephesi.

Doğu cephe Üniversite Caddesi'ne bakmaktadır. Cephe, altta dört ve bunların üzerlerine gelecek şekilde orta sırada dört pencere ve güneyden itibaren ikinci pencerenin üst kesimine yerleştirilmiş dikdörtgen şekilli tek pencere ile kısmen üç katlı bir cephe

düzenlemesine sahiptir. (Fot. 2, 3) Üst sıradaki dikdörtgen pencere açıklığının alçıdan bir dışlığı vardır. Kuzey uçtaki hariç, dikdörtgen şekilli birer çökertme içine yerleştirilen diğer açıklıkların tümü yuvarlak kemerlidir ve dökme demir parmaklıklarla kapatılmıştır. Pencereilerin üst kesimine yerleştirilen yuvarlak kemerli alınlıkların üzeri, cepheyi boydan boya kateden iç ve dış bükey kavisli bir silmeyle belirlenmiştir. Bu silmenin üzerinden başlayan orta sıra pencereleri, alt pencerelerle aynı düşey doğrultudadır ve yuvarlak kemerli basit birer açıklık şeklindedir. İç bükey kavisli saçağın hemen altında yer alan ikinci bir silme, saçak altında, cephe boyunca uzanmaktadır. Gerek alt sıra pencerelerle orta sıra pencereleri birbirinden ayıran kemerli silme ve gerekse saçak altı silmesinin, yer yer bozulmuş olmakla beraber, yapıyı dört yönden çevrelediği anlaşılmaktadır. Saçak üzerindeki sıvanın yer yer dökülmesi sonucu, sıva altında kalemışı süsleme izleri ortaya çıkmıştır. (Fot. 4)

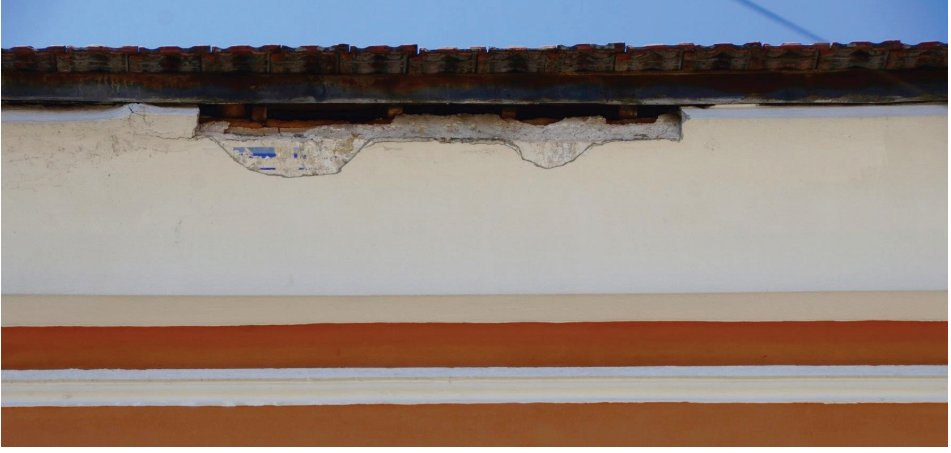
Fot. 4 - Ödemiş Ulu Cami, saçakta yer alan kalemişi kalıntıları.

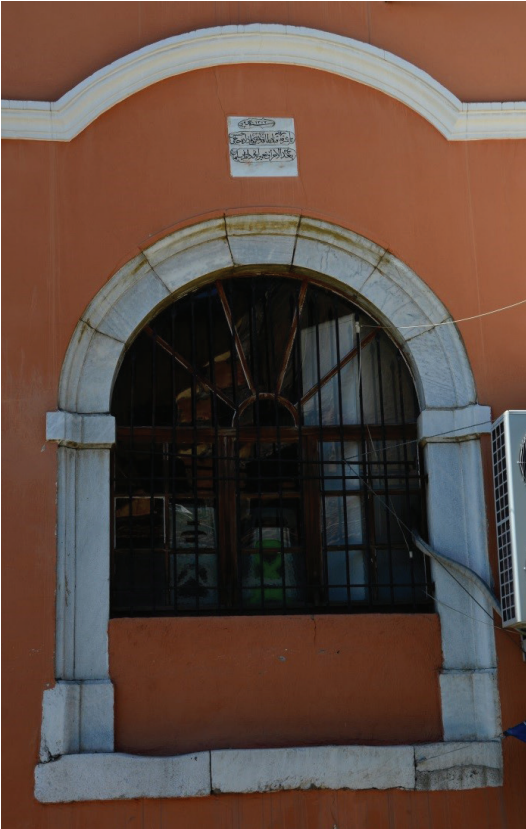
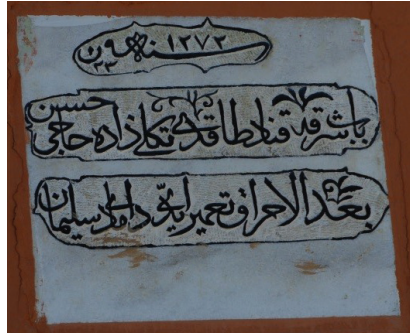
Fot. 5, 6 - Ödemiş Ulu Cami, doğu cephedeki açıklık ve kitabeden ayrıntı.

Cephenin kuzey kesimindeki pencere diğerlerine göre daha geniştir ve genel özellikleri açısından diğerlerinden farklıdır. Üzerinde bir kitabe bulunan mermer kemere ve sövelere sahip bu açıklık ilk bakışta, batı cephedeki giriş açıklığıyla çağdaş bir girişe ait olduğu izlenimi uyandırmaktadır.⁴ (Fot. 5, 6)

Doğu cephesi üzerinde yer alan ve sonradan pencereye dönüştürülmüş giriş açıklığının üzerinde ve batı cephenin güney köşesinde, saçak altında olmak üzere toplam iki kitabe mevcuttur. Batı cephedeki kitabe üzerinde “*Maaşallah, Bismillahirrahmanirrahim*” yazısı dikkati çekmektedir. Doğu girişi üzerindeki Arap harfleriyle yazılmış kitabenin Latin harfleriyle metni şöyledir:

**“*Bab-ı şarka kanat takdı Tekelizâde Hacı Hasan,
Ba’del ehrak tamir itti damadı Süleyman. 23 n (Ramazan) 1272*”**

Bu kitabeden, yapının doğu cephesi üzerinde yer alan kapıya *Tekelizade Hacı Hasan*’ın kapı kanatları (?) taktığı ve damadı *Süleyman*’ın yangından sonra **28 Mayıs 1856** tarihinde, kapsamı belli olmayan bir onarım gerçekleştirdiği anlaşılmaktadır. Bu onarımın yapının bütünü mü kapsadığı yoksa doğu kapısıyla sınırlı mı kaldığı tam olarak anlaşılamamaktadır.

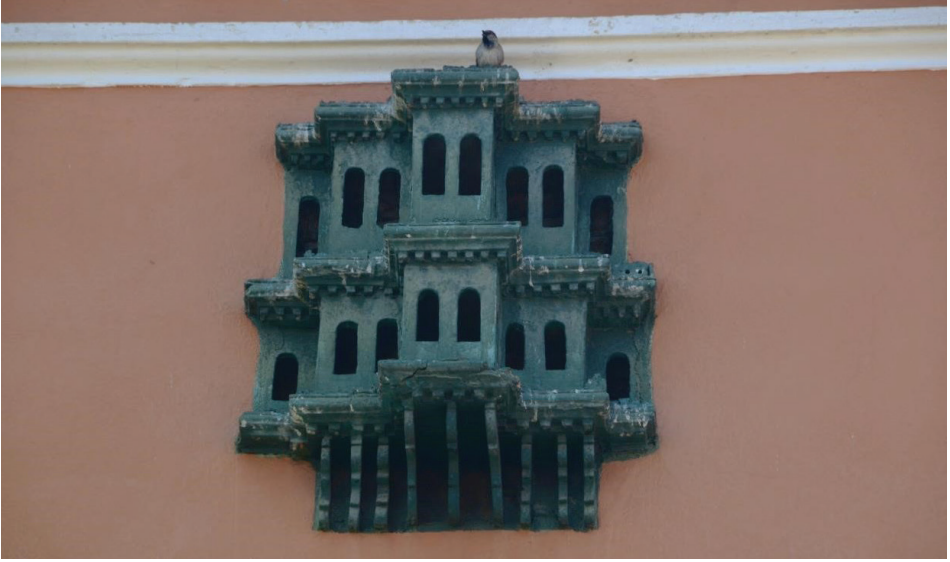
Fot. 7 - Ödemiş Ulu Cami, kuşevi.

Cephenin güney kesiminde, saçak altında, köşk biçiminde bir kuşevi yer almaktadır. (Fot. 7) Bazı araştırmacılar söz konusu kuşevinin ilk yapıdan kaldığını belirtmekle beraber bunu doğrulayacak herhangi bir iz ya da bilgi mevcut değildir.⁵ Dokuz küçük konsol üzerine oturan, iki katlı bir cephe düzenlemesine sahip kuşevi taştan yapılmış ve üzeri sonradan boyanmıştır.⁶ Her katta sekizerden toplam on altı yuvarlak kemerli pencere açıklığı kuş yuvası olarak tasarlanmıştır. Zeminde, iki kat arasında ve saçakta yer alan iç ve dış bükey kavisli silmelerden oluşan şerit kare şekilli sarkıtlarla hareketlendirilmiştir.

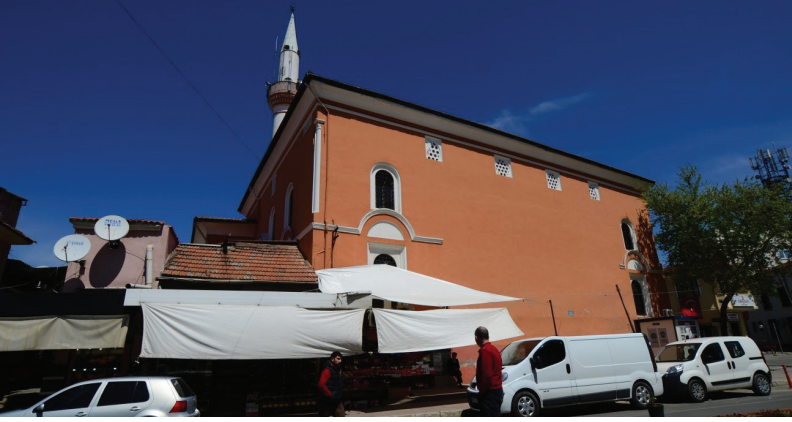
Fot. 8 - Ödemiş Ulu Cami, batı cephenin güney ucundaki dükkanlar.

Güney cephe Fatih (Mithatpaşa) Caddesi'ne bakmaktadır. Cephenin doğu ve batı uçlarında, doğu cephedeki pencerelerle aynı özelliklerde altta bir, üstte bir pencere; iki uçtaki pencereleri ortalayacak şekilde saçak altında dört pencere yer almaktadır (Fot.8). Alçıdan birer dışlığa sahip olan saçak altı pencerelerinden ortadaki iki pencere, birer kare

Dar bir sokağa açılan batı cephenin önü, sonradan inşa edilen dükkanlarla kısmen kapatılmıştır. (Fot. 8) Cephe, küçük farklılıklar dışında, genel olarak doğu cephesiyle benzer özelliklere sahiptir. Cephenin kuzey ucunda yer alan giriş açıklığının bitişiğine, harim içinden yükselen minare kaidesi nedeniyle pencere açılmamıştır. Doğü cephe ile batı cephe arasında, ilk bakışta göze çarpan en büyük farklılık, kuzey cephe boyunca uzanan son cemaat yerinin batı cephede de kısmen devam ediyor oluşudur. Son cemaat yeri, batı cephe önüne eklenen bir sütunla, bu cephedeki giriş açıklığının önünü koruma altına alacak şekilde uzatılmıştır. (Fot. 9) Bugün doğü cephede görülmeyen bu özellik, muhtemelen, buradaki sokak çalışmaları sırasında kaldırılmıştır. Son cemaat yeri uzantısının kaldırılması, aynı zamanda doğü cephenin bu kısmında yer alan harim girişinin de örülerek bir pencereye dönüştürüldüğü onarımın ürünü olmalıdır. Giriş açıklığının mermer kemeri ve söveleri, doğü girişiyle aynıdır.

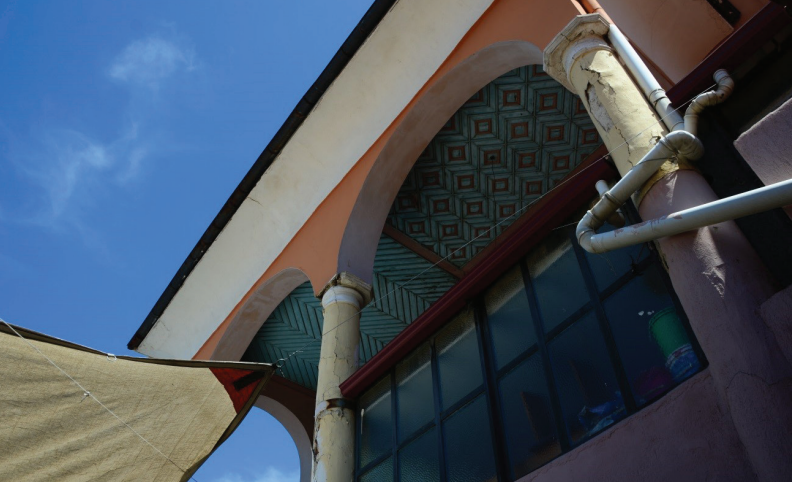
Fot. 9 - Ödemiş Ulu Cami, batı cephenin kuzey ucundaki son cemaat yeri uzantısı.

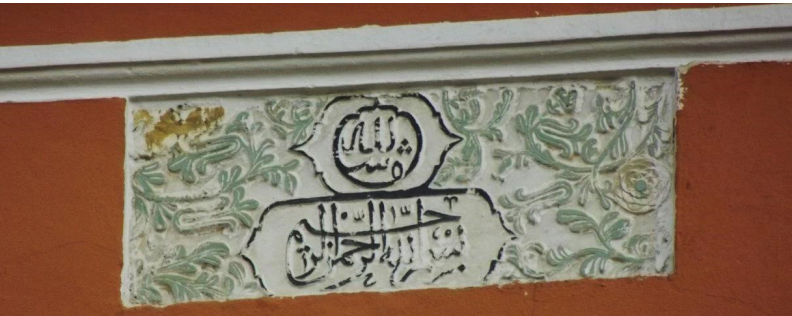
Fot. 10 - Ödemiş Ulu Cami, batı cephenin güneydoğu köşesindeki kitabe.

Batı cephenin güney köşesinde, saçak altında mermer bir kitabe yer almaktadır. İki satırdan oluşan kitabenin üst satırında “Maaşallah”, alt satırında besmeleye yer verilmiştir. (Fot. 10) Kitabe levhasında, yazıların çevresi, kıvrım dallardan oluşan bitkisel bir motifle doldurulmuştur. Kitabenin konumu, başka bir yerden alınarak onarımlar sırasında buraya yerleştirildiği izlenimi uyandırmaktadır.

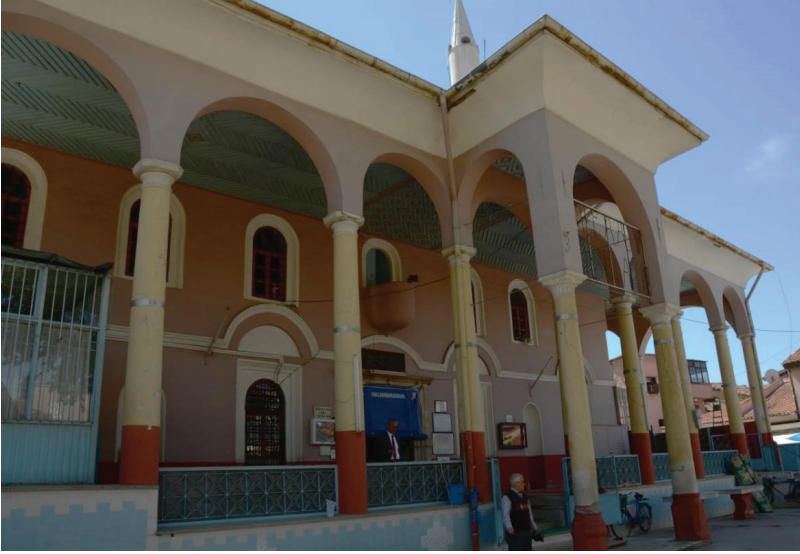
Fot. 11 - Ödemiş Ulu Cami, kuzey cephede dışa taşkın bölüm.

Kuzey cephe, sonradan oluşturulduğu anlaşılan küçük, dikdörtgen bir avluya açılmaktadır. Son cemaat yerinin orta kemerinin önünde, mihrap-giriş ekseninde, kuzeyden iki devşirme taş sütun, güneyden ise son cemaat yeri sütunları üzerine oturan, dışa taşkın, ahşap tavanlı bir bölüm yer almaktadır. Sütunların yüksek çokgen altlıkları ve basit başlıkları da taştandır. Ahşap tavan, çakma çıtalarla oluşturulmuş iç içe baklava dilimi desenleri oluşturacak şekilde dizayn edilmiştir. (Fot. 11)

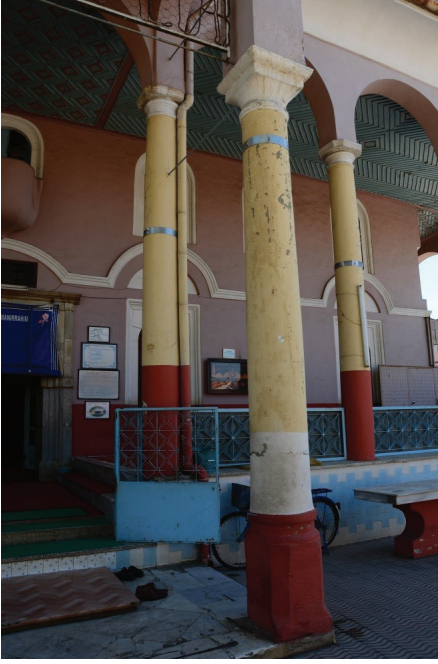
Fot. 12 - Ödemiş Ulu Cami, dışa taşkın bölümün devşirme sütunlarından batıdaki.

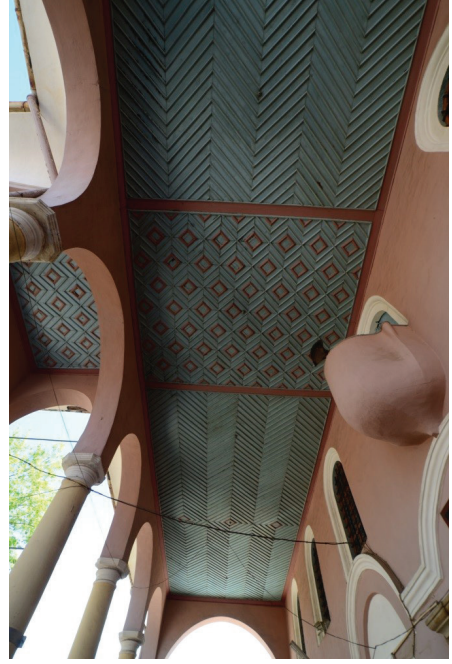
Fot. 14 - Ödemiş Ulu Cami, son cemaat yeri.

Son cemaat yeri, dışa taşıntılı bölümün doğusunda üç, batısında dört yuvarlak kemer gözüyle avluya açılmaktadır. Üzerleri sıvalı dokuz ahşap destek tarafından taşınan ahşap tavan, ortadaki bölüm hariç ahşap çıtaların farklı şekillerde yerleştirilmesiyle oluşturulmuş balık sırtı deseniyle süslenmiştir. (Fot. 12, 13, 14) Girişin önündeki orta bölüm ise, önündeki dışa taşıntılı bölümün örtüsüyle aynı özellikte baklava desenleriyle doldurulmuştur. Son cemaat yerinin kuzey uçta yer alan kemer gözü demir doğrama bir camekanla kısmen kapatılmıştır.

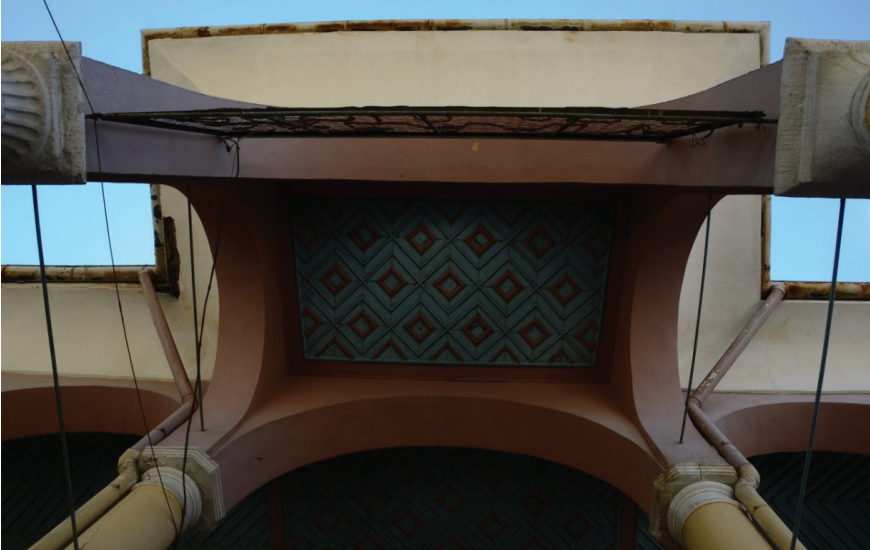
Fot. 13 - Ödemiş Ulu Cami, son cemaat yeri önünde dışa taşkın bölümün tavanı.

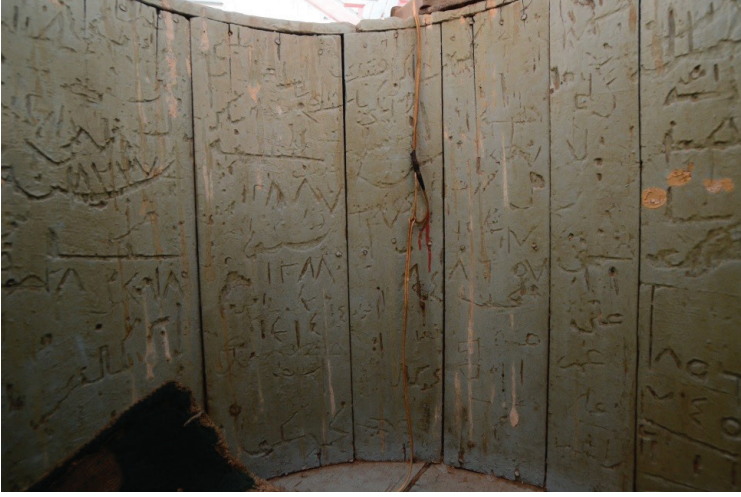
Fot. 15 - Ödemiş Ulu Cami, mükebbirenin içten görünüşü.

sırada ise alt pencereler ve mihrap nişleriyle aynı düşey doğrultuda üçerden altı pencere açıklığı vardır. Alt ve üst sıra pencerelerin düzeni ile pencereler arasındaki silme diğer cephelerdekilerle aynı özelliklere sahiptir. Giriş açıklığının üzerinde, müezzinin, son cemaat yerinde namaz kılan halka, imamın tekbirlerini tekrar etmek üzere kullandığı balkonumsu çıkıntı yer almaktadır. Ahşaptan olan bu mükebbire dıştan sıvalıdır. İçte, mükebbire duvarlarının tamamı Arap harfleriyle yazılmış Ahmed, Mehmed, Halil, Hasan, Ali gibi çeşitli isimler, matematiksel işlemlerin yapıldığı rakamlar ve çeşitli tarihlerle doldurulmuştur. (Fot. 15) Bu yazılar muhtemelen, mükebbirede görev yapan müezzinin ya da namaz saatleri dışında buraya çıkan diğer şahısların isimleri, çeşitli hesaplamaları ve doğum tarihi, günün tarihi gibi kazımalardan ibarettir.⁷

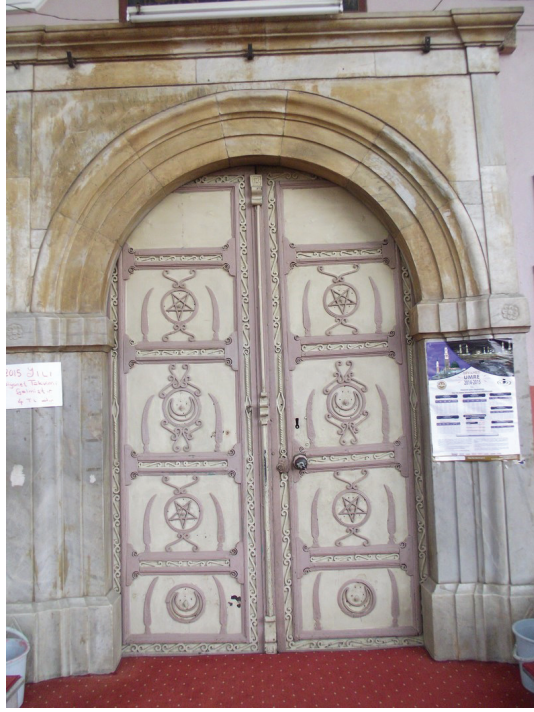
Fot. 16 - Ödemiş Ulu Cami, giriş açıklığını örten dökme demir kapı.

Giriş açıklığını kapatan çift kanatlı demir kapının, her bir kanadının dış yüzeyi beşer panoya ayrılmış, üst panolar boş bırakılarak diğer dörder pano demir çubukların aplike edilmesiyle oluşturulan bitkisel ve geometrik süslemelerle doldurulmuştur. Kilit tertibatının bulunduğu kanat ile diğer kanat üzerindeki süslemeler simetrik olarak tasarlanmış ve “S” kıvrımlarıyla çerçevelenen panoların içi hilal, yıldız ve servilerle kompozite edilmiştir. (Fot. 16)

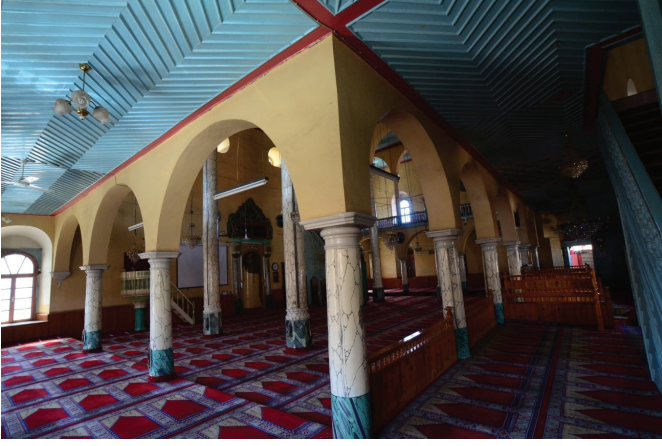
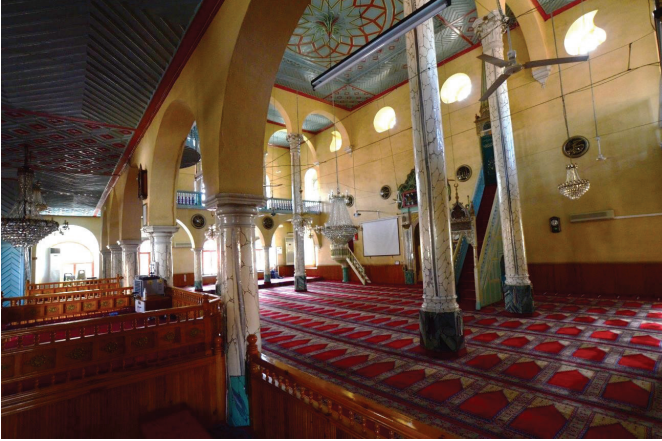
Fot. 17 -
Ödemiş Ulu Cami, harim.

Fot. 18 -
Ödemiş Ulu Cami, harim.

Harim, doğu-batı doğrultusunda dikdörtgen bir alan üzerine oturmaktadır. (Fot. 17, 18). Kadınlar mahfiline, iki yanda yer alan merdivenler aracılığıyla ulaşılmaktadır. Mahfil, güney duvarı hariç, doğu, batı ve kuzey duvarlarının önünde “U” biçiminde harimi dolanmaktadır. Etrafi ahşap parmaklıklarla çevrili olan mahfilin ortasında, mihrap ekseninde yer alan çıkıntısının altı çitalarla oluşturulan ışınal bir desenle doldurulmuştur. Kadınlar mahfili, mahfili taşıyan destekler, örtü ve örtüyü taşıyan destekler ahşaptır. Bütün desteklerin üzeri sonradan sıvanmış ve mermer taklidi boyanmıştır. Birer yuvarlak kemerle birbirine bağlanan desteklerden mihrap önündeki dördü diğerlerinden farklı olarak, çokgen birer kaide üzerinde yükselmektedir ve kenger yaprağı şeklinde tasarlanmış birer ahşap başlığa sahiptir. (Fot. 19, 20) Harimde, bu dört destek de dahil, mahfili taşıyan on destek ve bunların üzerine gelecek şekilde yerleştirilmiş, ahşap tavanı taşıyan on destek olmak üzere toplam 24 ahşap destek yer almaktadır. Mihrap önündeki dört destek dışındakilerin altlıkları yoktur ve dış bükey kavisli dairesel birer başlığın üzerine oturan kare şakilli yastıklar aracılığıyla kemerlere bağlanmaktadır.

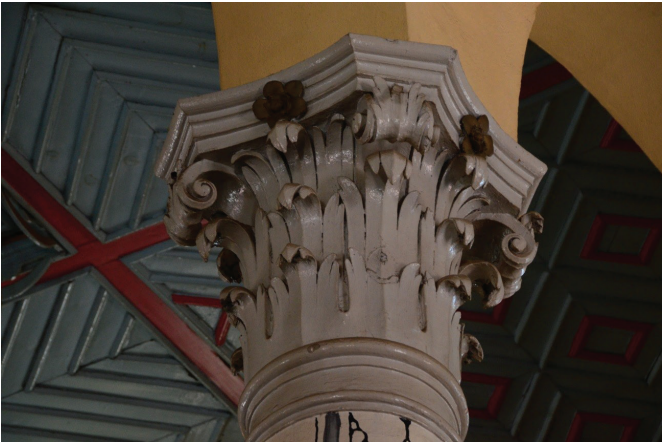
Fot. 19 -
Ödemiş Ulu Cami, ahşap
sütun başlığı.

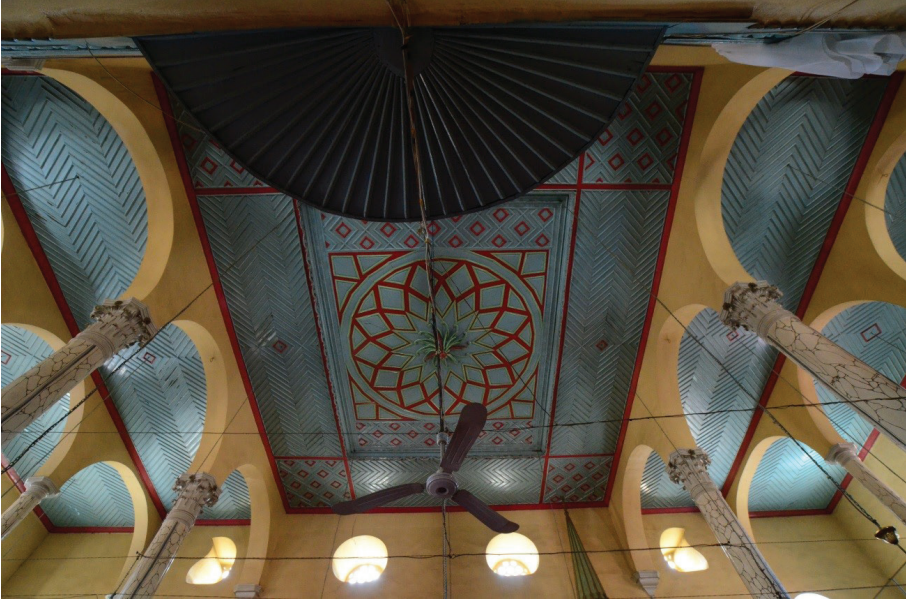
Fot. 20 - Ödemiş Ulu Cami, ahşap tavan.

son cemaat yeri tavanında olduğu gibi çitalarla oluşturulan balık sırtı deseniyle süslenmiştir. Dört yandan balık sırtı desenleriyle çevrelenen mihrap önü bölümünün hafif içerlek orta kısmında oluşan dikdörtgen alan, iki yandan baklava dilimi şekilli süslemelerle daraltılarak kareye dönüştürülmüş ve bu alanın içine çok kollu bir yıldız göbek yerleştirilmiştir. Göbeği oluşturan çitalar kırmızıya boyanarak bir renk almaşası elde edilmiştir. (Fot. 20)

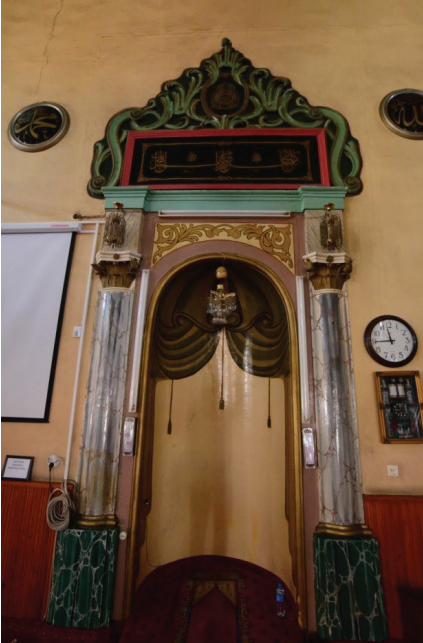
Fot. 21 - Ödemiş Ulu Cami, mihrap.

Yarım daire şekilli mihrap nişi, iki yandan, yarısı gömülü, dilimli birer sütunla çerçevelenmiştir. (Fot. 21) Üzerleri diğer destekler gibi boyalı olan sütuncelerin başlıkları da kenger yapraklarından oluşmaktadır. Ana niş kemeri üzerinde kalemişi olarak işlenmiş

bitkisel süslemeli bir pano, tepeliğin merkezinde ayna perspektifiyle yazılmış bir besmele panosu ve bunu çevreleyen yine kenger yapraklarının işlendiği kalemişi bitkisel bir tepelik yer almaktadır. Yakın tarihli bir boyamanın ürünü olan ana niş içindeki kalemişi perde motifinin bir özelliği yoktur.
