TARİHÎ SÜREÇTE EYÜP SULTAN CAMİSİ

Sevil DERİN*

EYUP SULTAN MOSQUE IN HISTORICAL PROCESS

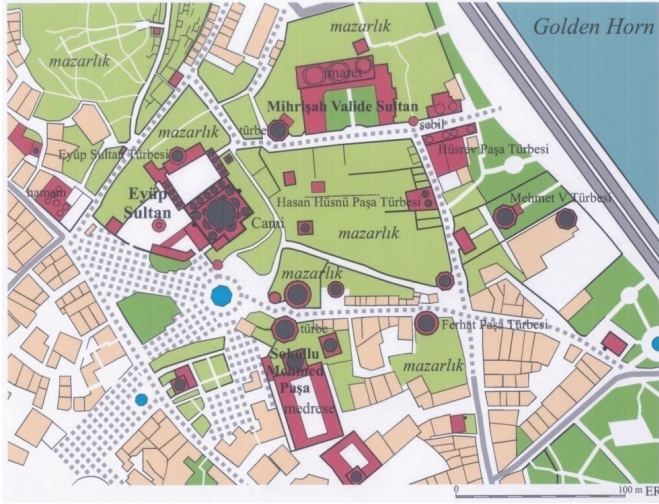
Res. 1 - Eyüp Külliyesi Planı.

Büyük mezarlıklarla çevrili, medrese, türbe, imaret ve çifte hamamdan oluşan bir külliyeinin merkezinde yer alan cami, medrese ve türbe ile aynı avluyu paylaşmaktadır.¹ (Res. 1) İnşa malzemesi düzgün kesme taştır. (Res.2)

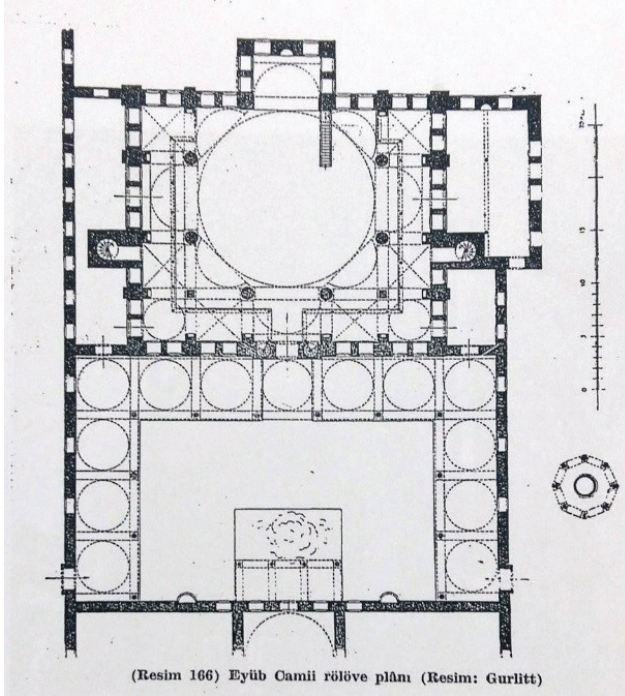
Res. 3 - Eyüp Camisi, plan. (E. H. Ayverdi, 1953)

Bugünkü haliyle cami, enine dikdörtgen planlı ve merkezî kubbelidir. (Res. 3) Merkezî kubbe, dört yandan sekiz yarım kubbe ve fil ayaklarıyla desteklenmektedir. Mihrap nişi dışarıya doğru çıkıntılıdır ve üzeri yarım kubbe ile örtülüdür. Hünkâr mahfiline bir rampa ile çıkılmaktadır.

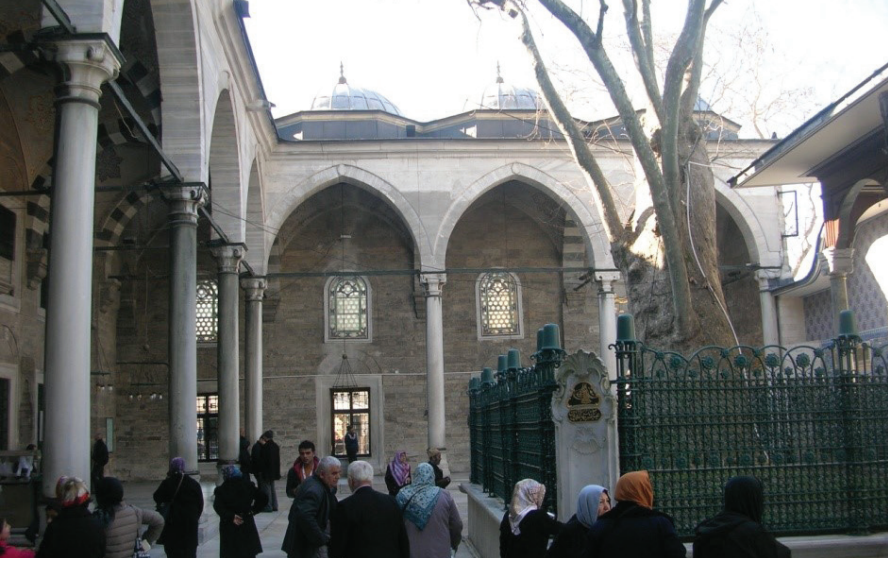
Res. 4 - Eyüp Camisi, avlu. (S. Derin, 2015)

Üç yönden revaklarla çevrili avluya doğu ve batıda bulunan iki kapı ile giriş sağlanmaktadır. Kapılar Barok Dönem özellikleri gösteren unsurlar ile bezelidir. Kuzey yönde revak yoktur.² Revaklar sivri kemerlidir ve İyon tarzı başlıkları bulunan ince ve uzun sütunlara oturmaktadır. Avluda kubbeleri birbirinden ayıran kemerler siyah ve beyaz renkli mermerlerden yapılmıştır. İki yönde avlu duvarları üzerinde, ikişer sıra pencere

yer almaktadır. Alttakiler dikdörtgen formludur ve üzerinde hafif bir çökertme şeklinde, sivri kemerli bir alınlık bulunmaktadır. Bunların üzerinde ise alçıdan ve renkli camdan dışıklara sahip sivri kemerli bir pencere daha bulunmaktadır. (Res. 4)

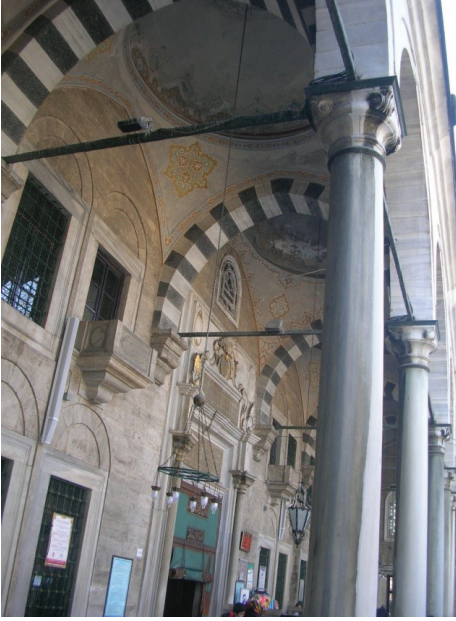
Res. 5 - Eyüp Camisi, son cemaat yeri.
(S. Derin, 2015)

Son cemaat yeri cephesinde ise pencereler mermerden, dikdörtgen formludur ve üzerindeki hafif çökertme yuvarlak kemerlidir. (Res. 5) Alt ve üst sıralarda pencere formları aynıdır. Her bir kemer açıklığı içine ikişer pencere yerleştirilmiştir. İkili pencere dizileri arasında ise Barok üslupta bir dış mihrap bulunmaktadır. Taç kapı profilli silmelerle sınırlandırılmıştır. İki yanda yine profiller üstünde birer sütunçe bulunmaktadır. Giriş açıklığının üzerinde ise iki adet kitabe vardır. Kitabeler “S” ve “C” kıvrımları etrafında gelişen akant motifleri ile taçlandırılmıştır. (Res. 6)

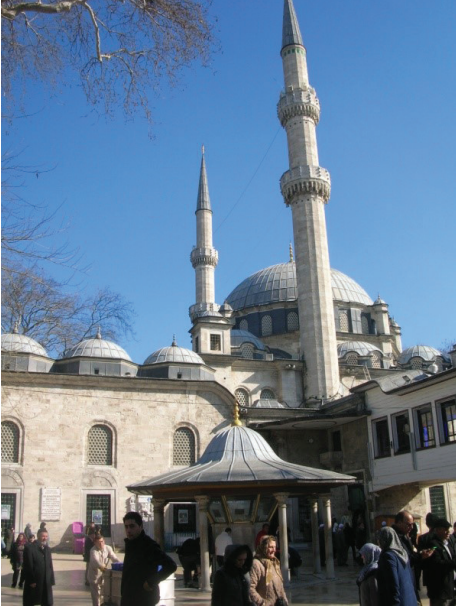
Res. 7 - Eyüp Camisi, minarrelor.
(S. Derin, 2015)

Kesme taştan minarelerin, eski cami minarelerinin kaideleri üstünde yeniden inşa edildiği düşünülmektedir. Asimetrik konumlarından dolayı farklı zamanlarda yapılmış olabileceği yönünde görüşler olduğu gibi minarelerin yeni yapılacak cami için nirengi noktası oluşturduğu ve yeni camide, eskisinde olduğu gibi, minarenin önünde bir kapı açıklığı bulundurulmak istendiği için bunların asimetrik olduğu da düşünülmektedir.³ Minarelerin gövdesi çokgen planlıdır. Çift şerefelidirler ve şerefe altında mukarnas sarkıtları bulunmaktadır. Petek ile külahın birleştiği yerlerde firuze renkli basit çiniler vardır. (Res. 7)

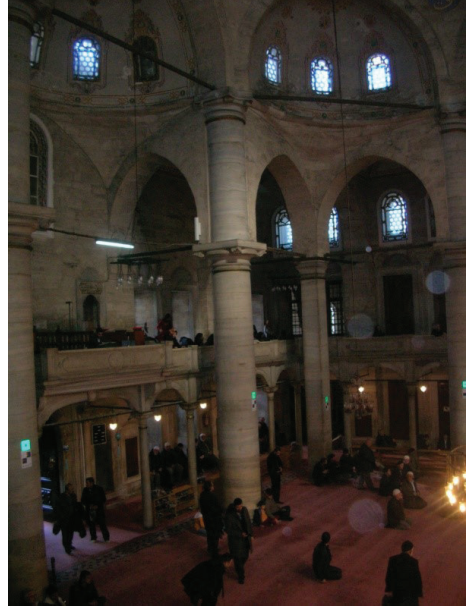
Res. 8 - Eyüp Camisi, harim.
(S. Derin, 2015)

Harimde çok sayıda pencere açıklığı dikkat çeker. Pencereler renkli camdan içliklere sahiptir. Cami, üç yönden galeriler ile çevrelenmiştir. Merkezi kubbe etrafındaki yarım kubbeler silindirik gövdeli masif sütunlar üzerinde taşınmaktadır.⁴ (Res. 8)

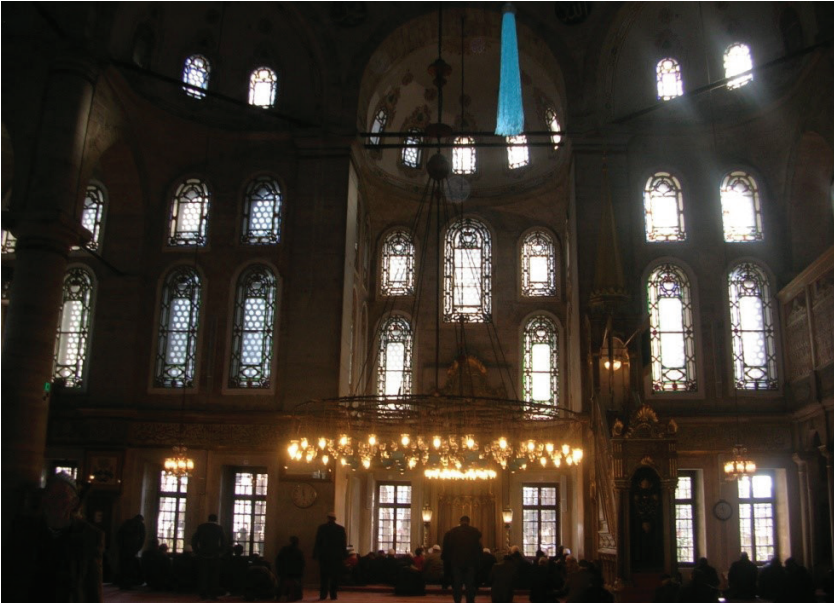
Res. 9 - Eyüp Camisi, mihrap duvarı. (S. Derin, 2015)

Güneye doğru çıkıntı yapan geniş bir niş içinde yer alan mihrap oldukça özenlidir. (Res. 9) Çokgen mihrap nişinin her kenarı süslü şeritlerle vurgulanmıştır. Mihrap kavsarası dekoratif dilimli bir kemerle kuşatılmış durumdadır. Nişin üzerinde bir ayet kitabesi vardır. Mihrap, kıvrımlı bitkisel motiflerle taçlandırılmıştır.

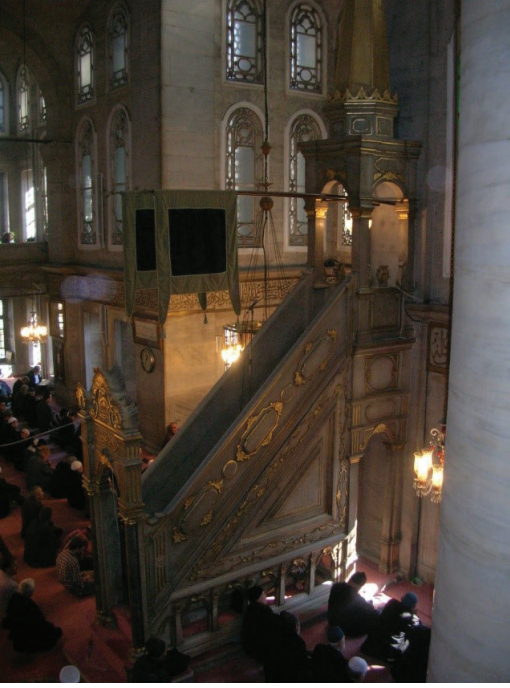
◀ **Res. 10 -**
Eyüp Camisi, minber.
(S. Derin, 2015)

Beyaz mermerden minber, yine geç dönem özellikleri taşıyan süsleme unsurları ile bezelidir. Aynalık, süpürgelik, giriş ve taç kısımlarında kıvrımlı bitkisel motiflerin oluşturduğu süsleme kompozisyonlarına yer verilmiştir. (Res. 10)

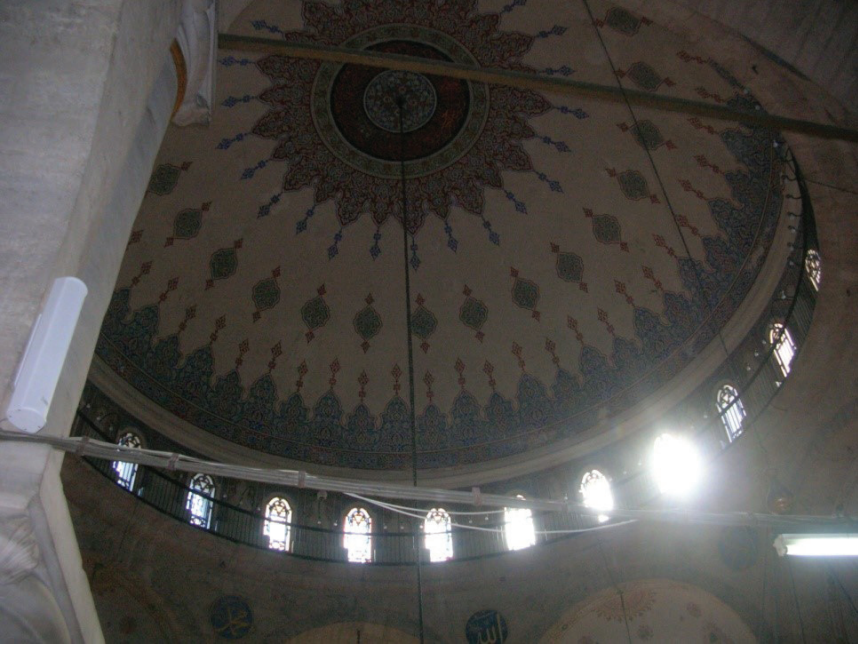
▼ **Res. 11 -**
Eyüp Camisi, harim kubbesi.
(S. Derin, 2015)

Yapının gerek avlu girişleri gerekse taç kapısı, mihrap ve minberi Barok karakterli dekoratif unsurlarla bezelidir. “S” ve “C” kıvrımlı akant yaprakları ve madalyonlar, profilli plasterlerle birlikte kullanılmıştır. Ayrıca caminin içinde ve avlusunda çok miktarda renkli cam kullanımı vardır. Merkezî kubbenin içinde kırmızı ve mavi tonların ağırlıkta olduğu ve klasik dönem özellikleri gösteren kalemişi süslemeler görülmektedir. (Res. 11) Bu bezemelerin yakın bir zamanda yapılmış olması muhtemeldir. Nitekim küçük kubbeler içinde caminin yapıldığı dönemin özelliklerine uygun, ağırlıklı olarak sarı ve yeşil renkte, kıvrımlı kalemişi motifler görülmektedir.

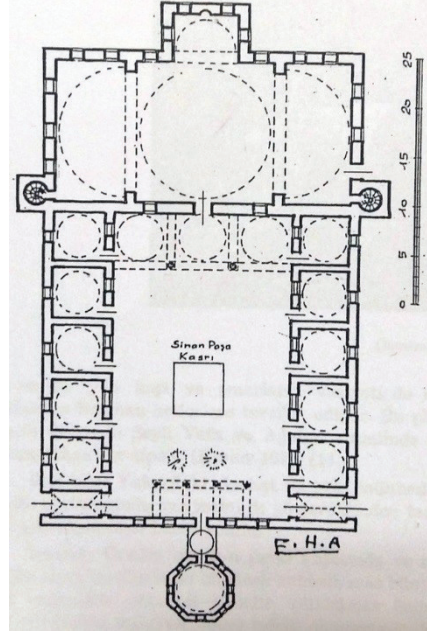
Res. 12 - İlk Eyüp Camisi Restitüsyon Planı. (E. H. Ayverdi, 1953)

Fatih zamanında inşa edilen ilk cami yapısının, merkezî kubbeye doğu-batı yönünde eklenen iki yarım kubbe ile mekân bütünlüğü arayan bir yapı olduğunu ilk olarak Ayverdi dile getirmektedir.⁶ (Res. 12) Buna karşın ilk Eyüp Camisi'nin, iki yanında tabhane odaları bulunan, kare planlı, tek kubbeli bir imaret camisi olduğunu ileri süren görüşler de vardır.⁷ Bu ilk caminin de çeşitli onarımlara tabi tutulduğu bilinmektedir. 1690 yılındaki Eyüp yangınında caminin hünkâr mahfili, bir minaresi ve kubbesi yanmıştır. Caminin yanan yerleri üç ay içinde tamir edilerek yeniden ibadete açılmıştır. Bundan başka yıldırım isabeti nedeniyle 1723-24 senelerinde, uzun zamandan beri harap durumda olan minareler iki şerefeli olarak yeniden yapılmıştır.⁸ Ayverdi, yeni yapılan Eyüp Camisi'nde, bugün mevcut olmayan ve kendisinin fotoğrafladığı, cami içinde asılı duran 0,35 x 1,20 m ebadında bir rûznâmenin, yeni inşaatı adım adım takip eden biri tarafından 1296 yılında güzel bir nesihle yazıldığını söylemektedir.⁹ Rûznâmeye göre, eski cami tamamen sökülmüş ve temelleri, altı arşın derinliğe kadar inilerek yeniden yapılmıştır. Mevcut caminin 4 ayda temellerinin atılıp, 18 ayda kubbelerinin yapıldığı ve geriye kalan kısımların da 5 ayda tamamlandığı, inşaatın toplam 28 ay gibi kısa bir sürede bitirildiği anlaşılmaktadır.

Başbakanlık Osmanlı Arşivi'nde (BOA) bulunan bir belge söz konusu bilgilerin bir kısmını aydınlatacak niteliktedir.¹² Belge tarihsiz olmasına karşın, ilk sayfasındaki tasnif numarasının altında, III. Selim zamanına aidiyeti belirtilmiştir. Sadrazam tarafından padişaha yazılan belgeye göre cami-i şerifin kubbelerinde, içinde ve dışındaki bazı mahallerde ve özellikle mahfil-i hümayunda zaman içinde meydana gelen eskime ve tahribatlar dolayısıyla onarım gerekmektedir. Belgede, daha önce kaynaklarda söz edildiği gibi bir depremden bahsedilmemektedir. Bu durum caminin 1766 depreminden hemen sonra değil, yaklaşık 20 sene sonra tamirine başlanmasıyla açıklanabilir.¹³ Belgenin devamında caminin mimar ve memur ağalar tarafından keşfinin yapılmasına, iki taraftaki yarım kubbelerin yenilenmesine karar verilmiştir. Belgeden anlaşıldığı üzere yıkılan Eyüp Camisi, merkezî kubbe etrafında yarım kubbelerden oluşan bir plana sahiptir. Bu anlatım, eğer doğu ve batı yönlerde birer yarım kubbeden bahsediyor ise, Ayverdi'nin çizdiği restitüsyon planı büyük ölçüde doğrudur.¹⁴

tarafında bir yarım kubbe ve harim kubbesinden bahsedip, yarım kubbelerden bahsetmediği için dikdörtgen planlı bir cami restitüsyonu düşünmek doğru olamaz. Ayverdi’nin çizdiği restitüsyon planı ve Eyice’nin yazısı için bkz. Ayverdi, 1953, 217; Eyice, 1995, 9-12.
