HASAN DAĞI'NDA (AKSARAY-NİĞDE) HÂLÂ ÖNEMİNİ KORUYAN BASİT SU YAPILARI: SARNIÇLAR VE KUYULAR

Simple Water Constructions That Still Preserve Their Importance on Mt.
Hasan (Aksaray-Niğde): Cisterns and Wells.

Yrd. Doç. Dr. İbrahim KOPAR*

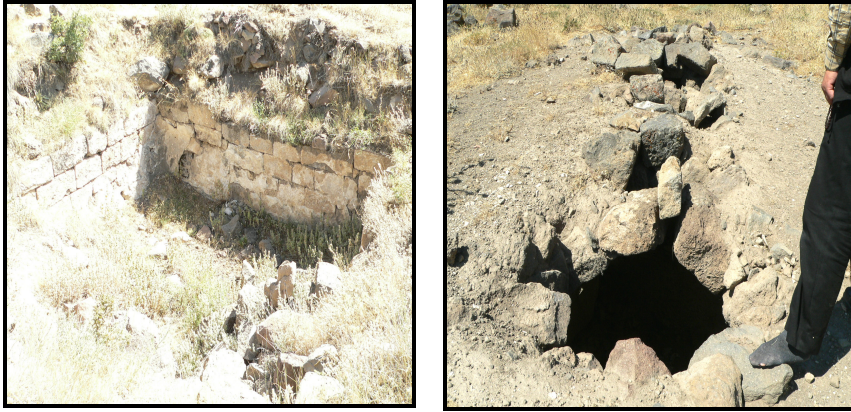
Fotoğraf 1. Kötükale tepe mevkiindeki tarihi sarnıçlar. Solda taşları için tahrip edilmiş bir sarnıç. Sağda ise bindirme tekniğinde kubbe ile örtülmüş bir başka sarnıç.

almaktadır. Sarnıçların inşasında belki kuşatmalara bağlı güvenlik nedeni ön plana çıkarsa da esasen tüm sarnıçların inşasında yererin volkanik olmasından dolayı geçirirli olması ve dolayısıyla su sıkıntısının bulunması daha etkili neden gibi gözükmektedir. Kötükale T.(1847 m) mevkiinde toplam 4 adet tarihi sarnıç vardır. Kapalı sistemle inşa edilen sarnıçlardan ilki mevkie adını veren muhtemel kale duvarı kalıntılarının bulunduğu 1847 m. yükseklikteki tepenin kuzeybatısındadır. Sarnıç 1770 m. yükseltide ve 3,20 x 4,50 m. ebatlarındadır. İçi kısmen yıkıntılarla dolu olan sarnıcın derinliği 2 m. civarındadır. Sarnıç'ın dikdörtgen şekilli iyi yontulmuş taşları için tahrip edildiği anlaşılmaktadır (Fotoğraf 1). İkinci sarnıç, aynı tepenin batısındaki lav akıntısı düzlüğünde ve 1750 m. yükseltide yer almaktadır. Ağustos ayı olmasına rağmen içinde hâlâ su bulunan sarnıcın ebatları 4,20 x 5,60 m. ve derinliği 3,5 m. civarında ölçülmüştür. Sarnıcın çevresinde büyük bazalt blokların oyulmasıyla oluşturulmuş, çeşitli büyüklükte ve derinlikleri 25–50 cm. arasında değişen su yalıkları³ bulunmaktadır.

Üçüncü ve dördüncü sarnıçlar Kötükale T.(1847 m)'nin güneyinde, yörede Gedikyurtbaşı mevki diye isimlendirilen yaklaşık 35° güneye eğimli bir yamaç üzerinde birbirine 40 m. aralıkla yer almaktadır. Bu sarnıçlardan bir tanesi sağlam olduğu için kullanılmaktadır. Sarnıcın ebatları kabaca 3 x 4 m. civarındadır. Derinliği 4 m. yi bulan sarnıcın biri büyük diğeri küçük iki girişi vardır. Büyük girişten bir insan kolaylıkla aşağıya inebilmektedir. Girişlerden birisinin ağız kısmını kapatan bir metre uzunluğundaki bloklar üzerine gamalı haç kazınmıştır. Aynı sarnıcın iç duvarlarında da kazınmış gamalı haç işareti vardır. Bu sarnıcın yakınında aynı dönemin eseri olduğu düşünülen sarnıcın ise duvar

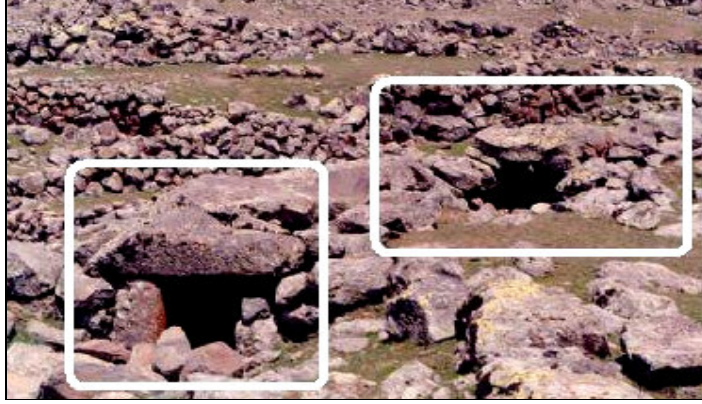
Fotoğraf 3. Hasan Dağı'nın kuzeyindeki Nora antik kent kalıntılarındaki sarnıçlar (<http://www.helvadere.bel.tr/TR/>)

Tarihi sarnıçların altıncısı Hasan Dağı'nın kuzeyindeki Helvadere köyü sınırlarındaki Nora antik kenti kalıntıları arasındadır. Yöre halkı bu yapıyı yeraltı sarnıcı olarak tanımlamaktadır. Sarnıç esasen büyük bir odayı anımsatmaktadır. Günümüzde ahır olarak kullanılan yapının büyük kesme taşlarla oluşturulmuş girişi ve tavanı dikkat

çekicidir. Tavanın örtülmesinde uzun eksenli 1,5 m yi bulan kesme bloklar kullanılmıştır. Diğer bölümler çevrede bol olarak bulunan bazalt ve andezit bloklarıyla örülmüştür. Taşların üzerinde diğer sarnıçlarda olduğu gibi dönemini belgeleyen haç vs. gibi hiçbir işarete rastlanmamıştır. Sarnıç büyük bir odayı anımsatmaktadır. Duvarlarında yer yer sıva olduğu sanılan kabartılar vardır (Fotoğraf 3).

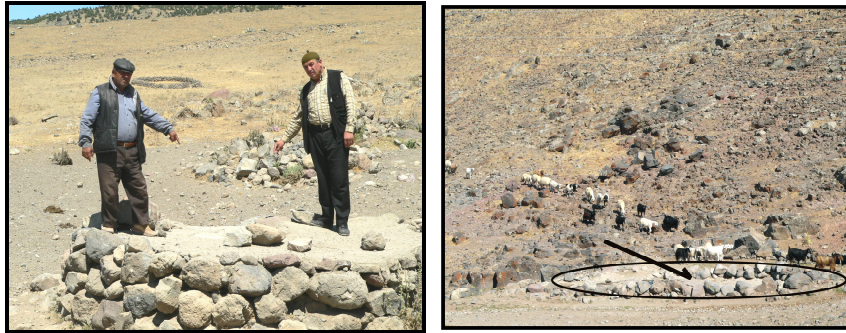
Fotoğraf 4. Yörede salt kar doldurularak su elde edilen sarnıçlar yanında (a), vadiden gelen suların sarnıca dolması suretiyle de (b) su temin edilmektedir.

Yörede çoğunlukla **Karlık** olarak isimlendirilen sarnıçlar açık ve kapalı sistem olmak üzere iki şekilde inşaa edilmektedir. Açık sistem sarnıçlar eğreti yapılar olup estetikten yoksun, *dört duvar* olarak tanımlanan sarnıçlardır. Tıpkı basit ve derin bir havuzu andırmaktadır. Kapalı tipte inşa edilen sarnıçlar ise; ya kare ya da dikdörtgen şeklinde geometriye sahip olan tavanı kapalı asıl sarnıçlardır. Özellikle geçici akışlı akarsuların yer

aldığı vadilerde suyun kolaylıkla kanalizasyon edilebileceği güzergâhlar üzerinde derinliği 2–4 m. arasında değişen çukurlar açılmakta, duvarları ve tabanı çevrede bol olarak bulunan taşlarla örülerek, özel bir harçla sıvanmaktadır. Sarnıç tavanı bindirme tekniğinde yayvan bir kubbe ya da klasik tarz dam örtü malzemesiyle örtülmektedir. Sarnıçların ebatları kabaca 2.0 x 4.0 ile 3.0 x 8.5 m., derinlikleri ise yaklaşık 2–4 m. arasında değişmektedir. İstisnai olarak daha büyük inşa edilmiş sarnıçlar da vardır. Genellikle verimli olmadıkları için çok kısa süre kullanılabilirlerdir. Sarnıçların tavanında biri büyük diğeri küçük iki ağız bulunmaktadır. Bu ağızlardan küçük olanı yağmur ve kar sularının gireceği biçimde kaynak tarafında, büyük olanı ise su çekilmesinde kullanılan ağız olup sarnıcin orta veya baş tarafında bulunmaktadır. Bazı sarnıçlarda ağızlar ancak bir su kovasının girebileceği kadardır. Bazı sarnıçlarda ise (Kar sarnıçları) yalnızca bir ağız vardır. Ağızlar küçükbaş hayvanların düşmesini önlemek amacıyla özellikle küçük yapılmaktadır. Kullanılmayan sarnıçların ağızları çalı ve benzeri malzemeyle örtülmektedir. Sarnıçlardan çekilen sular hemen yalnlara boşaltılmakta ve hayvanların içmeleri sağlanmaktadır (Fotoğraf 5).

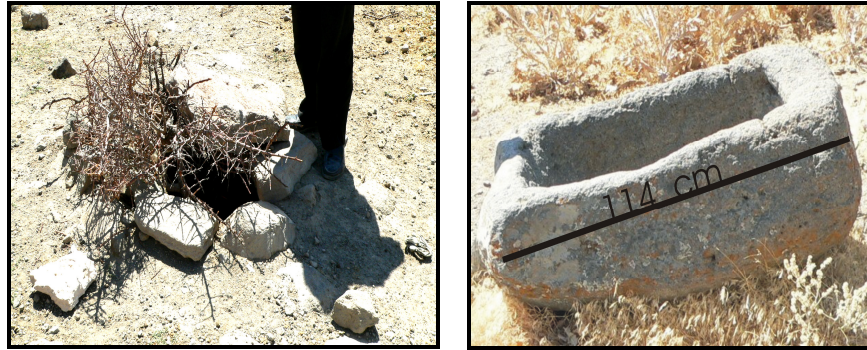
Fotoğraf 5. Sarnıçların ağızları insan ve hayvanların düşmesini önlemek için çalı-çırpı ile örtülmektedir. Sağda ise yörede "Havt" adı verilen su yalağı görülmektedir.

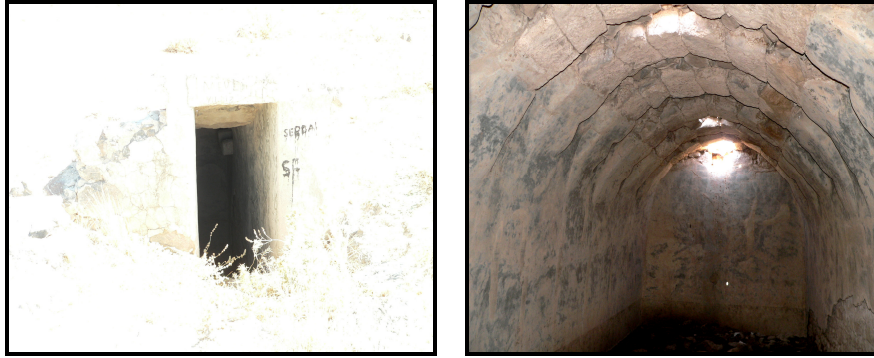
Fotoğraf 6. Tökeğilik mevkiindeki yeni yapılan sarnıcın giriş kapısı ve sarnıcın içinden görünüm.

mevkiindeki sarnıç yeni inşa edilen sarnıçlar içinde en dikkat çeken olduğu için kısaca bu sarnıç üzerinde durulacaktır. Hayvanların su ihtiyacını karşılamak için inşa edilmiştir. Kar ve sel sularıyla beslenmektedir. Sarnıçta suyun girdiği bir ağız dışında su çekilen iki tane ağız daha vardır. Sarnıç, 3 x 10 m. ebatlarında ve 5 m. derinliğindedir (Fotoğraf 6). Yüzeyden bir kapı ile girilmekte ve merdivenlerle sarnıç tabanına ulaşılmaktadır. Sarnıcın tavanı tarihi sarnıçlarda rastlanılan şekilde bindirme tekniği kullanılarak örülmüş 10 adet kemer tonozla kapatılmıştır. Sarnıç seyrek olarak kullanılmaktadır.

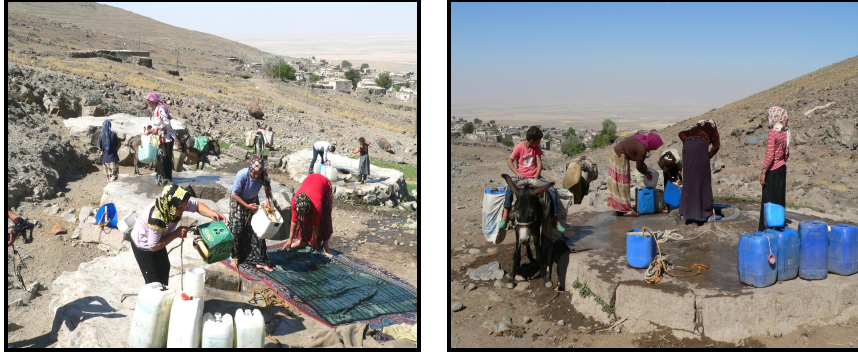
Fotoğraf 7. Akçakent yerleşmesinde insanlar tarafından yoğun şekilde kullanılan kuyular.

İnceleme alanındaki kuyular, sarnıçlar gibi hâlâ yaygın olarak kullanılan su yapılarıdır (Fotoğraf 7). Kuyulardan çekilen sular eskiden içme suyu olarak kullanılıyordu. Günümüzde de özellikle Yaz mevsiminde suyun yeterli olmadığı zamanlarda içildiği ifade edilmiştir. Periyodik bakımları yapılmayan ve içinde çeşitli organik (Bitki artıkları) ve anorganik unsurların (Tüf, kum vb.) bulunduğu sulardan özellikle çocukların içmesi son derece tehlikelidir. Yörenin volkanik olması nedeniyle sularda asbest gibi kanserojen unsurların bulunabileceği göz ardı edilmemelidir. Hiçbir analiz yapılmamış olan kuyu sularının içme suyu gibi kullanılmaması için önlem alınması, kuyuların sadece hayvanlar için kullanılmasına yönelik çalışmaların yapılması gerekmektedir.

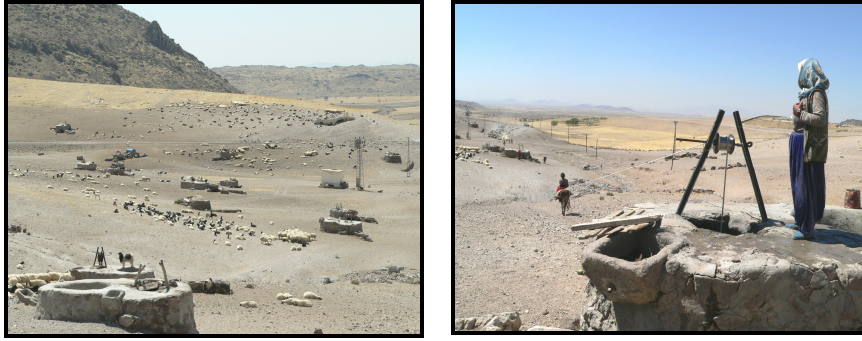
Fotoğraf 8. Uluören köyündeki bazı kuyulardan görünüm. Sağda hayvan gücüyle su çıkarma anı görülmektedir.

Kuyular arasında en dikkate değer olanları Uluören köyündedir (Şekil 4, Fotoğraf 8). Sertleşmiş kirlili beyaz renkli tüflerden (İgnimbirit) oluşan % 10–25 eğimli yamaçta ve vadi içinde derin çukurluklar kazılarak oluşturulmuştur. Köy önünde ilginç bir görünüm sunan kuyular birbirine yakın mesafelerde arka arkaya dizilmişlerdir. Bir-iki ay gibi sürede kazılan kuyular 50–60 m. arasında değişen derinliğe sahiptir Kuyu ne kadar derin olursa o

kadar fazla su toplama olanağına sahip olmaktadır. Taban genişliği 5–6 m. arasında olan kuyunun bacaya doğru genişliği azalmakta ve bacada 1–1,5 m. ye düşmektedir⁶. Bazı kuyularda baca genişliği sadece bir insanın gireceği kadardır. Zaman zaman içine girilerek temizlenen kuyuların ilk yapılış tarihi tam olarak bilinmiyor ancak köyün yaşlıları “...babalarımızın babalarının zamanından beri bu kuyular var. Sızıntı suyu süzülerek gelir, kuyunun içine siğir. Bu suyu tülbentten süziüp biz de içerdik. Bu yüzden bazıları Taranca (Karnı ağrısı) hastalığı çekerdi“ şeklinde bilgiler vermiştir⁷.

Sabah ve akşam olmak üzere kuyulardan su çekilerek çeşitli boyutlardaki yalıklara aktarılmakta ve böylece hayvanların su ihtiyacı giderilmektedir. Su çekiminde makaralardan⁸ aşağıya salınan lastik kovalar (Araba iç lastiği) için hayvan gücü (Eşekler) kullanılmaktadır. 60 m. derinlikteki bir kuyudan bir kova su çekmek için hayvan 60 m. gitmekte ve ikinci bir kova için aynı mesafeyi yeniden kat etmektedir. Hayvanların su ihtiyacı giderilene dek bu uğraş sürmektedir. Oldukça zahmetli olan su çekilmesi işini çocuklar ve ev hanımları yapmaktadır.
