BAMBUS PLAJININ DOĞUSUNDAKİ FALEZLERDE (ANTALYA) 2001 YILINDA OLUŞAN GÖÇMELER

The Slumps Occured on the Cliff in Eastern Bambus Beach

(Antalya) at December 2001

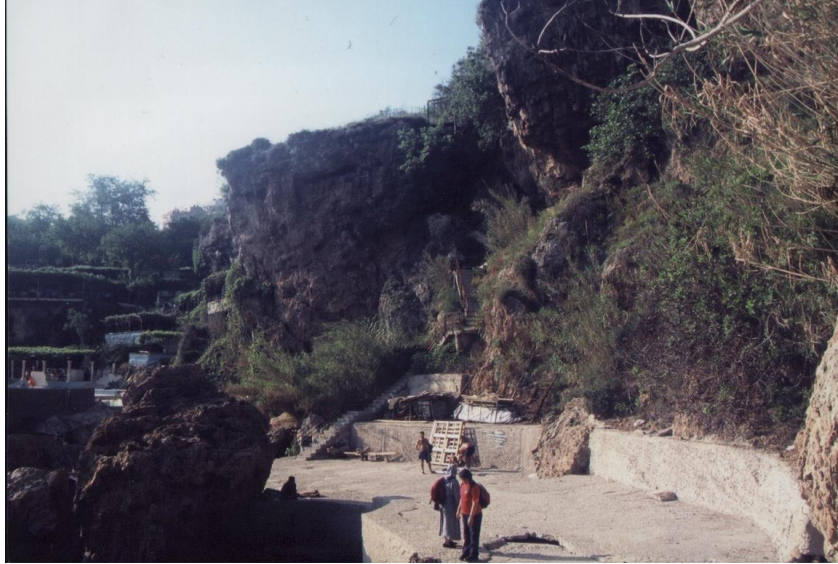
Foto 1: Eski Lara yolundaki falez sahasında, düşme riski taşıyan kaya bloklarına doğudan batıya bakış.

Antalya'da, 2001'in Aralık ayında, Bambus plajı ile Dedeman oteli arasında kalan sahada, traverten falezlerin üzerinde yer alan Eski Lara yolunda geniş yarıklar ve oturmalar oluşmuştur. Atan otel ile Deniz apartmanı güneyinde birbirlerinden ve ana kütlede derin kırıklarla ayrılan traverten bloklarda meydana gelen ayrılma, topografyaya belirgin bir biçimde yansımıştır. Asfalt yolun altında 1 m'yi geçen toprak dolgu yüzünden, bu ayrılma olayının yüzeye yansımaları, kopma yarasını andıran hilal biçimli izler şeklinde olmuştur (Şekil 2; Foto 1, 2, 3).

Eski Lara yolunda, yaklaşık 50 m uzunluğunda ve 20 m genişliğinde bir sahada görülen blok ayrılmalarında, düşey yönde gelişen hareketler de oluşmuştur. Göçmelerin meydana geldiği sahada oluşan iki ayrı kademede toplamı ancak 70 cm'yi bulan bu düşey atım, deniz tarafına doğru hareket eden blokların ana kütle ile aralarının açılmasına bağlı olarak gelişen seviye kaybının ölçüsüdür.

İnceleme alanında düşme olasılığı taşıyan blokların büyüklüğü ve kapladıkları alan düşünüldüğünde, Eski Lara yolunun önemli bir risk sahası olduğu anlaşılmaktadır. Bu yüzden yolun sadece araç trafiğine kapatılması yeterli bir önlem değildir. Günümüzde insanlar kütle hareketi riskine sahip kesimin önünde bulunan yapay plaj sahasından denize girmekte ve balık avlamaktadır. Üstelik plaj sahasına iniş için kullanılan merdivenler, birer taraflarından çökme ve devrilme riski taşıyan bloklara tutturulmuş olarak inşa edilmişlerdir. Ekonomik olan ve falezlerin doğal görünümünü bozmayacak bir şekilde yoldaki iyileştirme çalışmaları bitinceye kadar bu yolun yaya trafiğine kapatılması gerekir.

Sahada yapılabilecek iyileştirme çalışmalarının başında, yoldaki yarıkların uygun bir yöntemle kapatılması, düşme olasılığı yüksek olan blokların uzman denetiminde kontrollü bir şekilde düşürülmesi, diğerlerinin ise ana kütleyle sabitlenmeleri gelmektedir. Bu çalışmaların uygulanabilirliği, değişik deneysel ve saha çalışmalarının yanı sıra, kütle hareketi riskinin görüldüğü yerde ve yakın çevredeki traverten falezlerinin özellikle şev duraylılık analizlerinin yapılmasına bağlıdır. Burada yapılacak bütün bu çalışmaların arkasından üretilecek kriterlerle çözüm önerileri uygulanmalıdır.

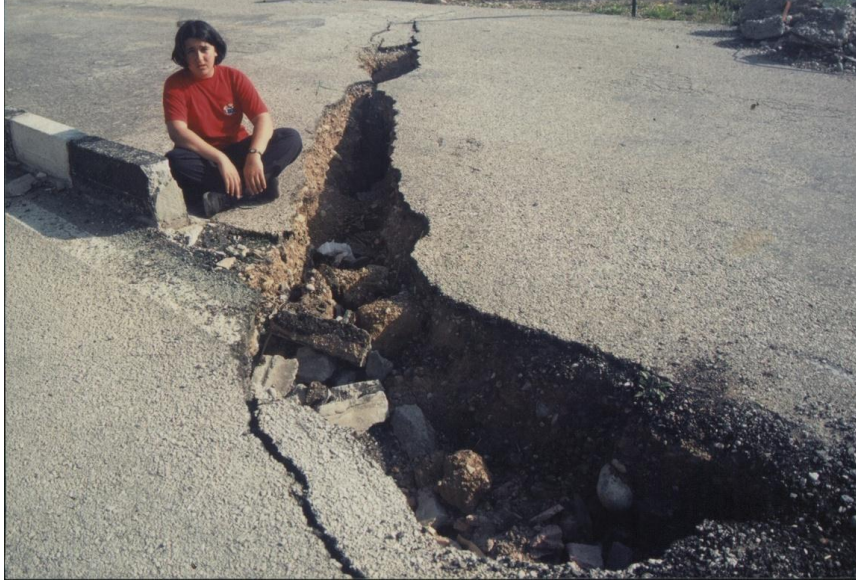
Foto 3: Eski Lara yolunda, derinliği beş metreyi geçen yarıklardaki açılma yer yer bir metreyi bulur.

Olayın meydana geldiği sahada, asfalt yolun kuzeyinde en geride yer alan yarıklarla Deniz apartmanı arasındaki mesafe 13 m olarak ölçülmüştür. En geride bu yarıklarla falez arasındaki mesafe ise 20 m'dir. Yoldaki yarıkların beş metreden daha derin oldukları tespit edilmiştir. Asfalt yol üzerinde bunların genişliklerinin birkaç santimetreden bir metreye kadar değiştiği gözlenmiştir.
