## AKDAM (KAĞIZMAN-KARS) HEYELANI

### Özet

### Akdam (Kağızman-Kars) Landslide

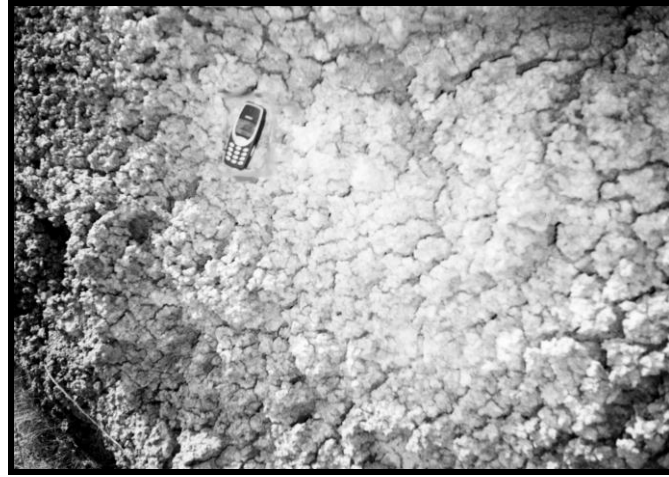
**Fotoğraf 3.** Sıvılaşarak kayan killi-balçık tekstüründeki materyal.

Heyelan gövdesinden alınan toprak numunelerinin BOUYOUCOS (Boykos) Hidrometre Metoduyla (Demiralın 1981) yapılan analizlerinde<sup>1</sup> kayan bünyedeki materyalin **killi-Balçık** tekstüründe olduğu tespit edilmiştir (Tablo 2). Bu ve benzeri türdeki zeminlerde sızan sular şev malzemesinin kısmen ya da tamamen doymuş ve süspansiyon haline gelmesine ve dolayısıyla boşluk suyu basıncının çoğalmasına, içsel sürtünmenin azalmasına neden olmaktadır (Sür 1972,216-219; Erguvanlı 1982,1). Bu durum, araştırma sahasında olduğu gibi kaymayı kolaylaştırmaktadır (Fotoğraf 3-4).

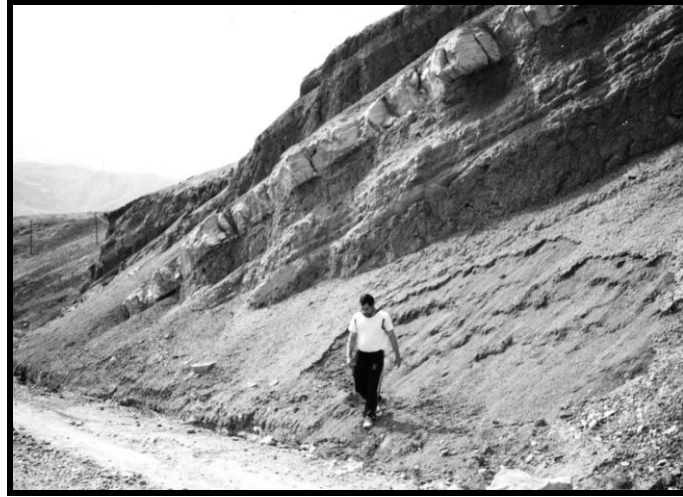
**Fotoğraf 5.** Aras vadisine doğru eğimli Oligo-Miyosen killi seviyelerin Aydıncavak köyü yakınındaki mostraları.

Kütlenin hareket ettiği dik eğimli (30°) yamaç<sup>2</sup> ünitenin kayma yüzeyini oluşturur. Kayan kütlenin temelinde Aras vadisine doğru eğimli killi seviyelerin varlığı dikkat çekicidir. Sahanın doğusundaki Aydıncavak köy yolu üzerinde yaklaşık 45-50° yi bulan söz konusu killi seviyelerin mostralarna rastlanmıştır (Fotoğraf 5).
