2011 Van Depremi ve Kentsel Nüfusta Mekânsal Farklılaşmalar

2011 Van Earthquake and Spatial Differentiations of Van City

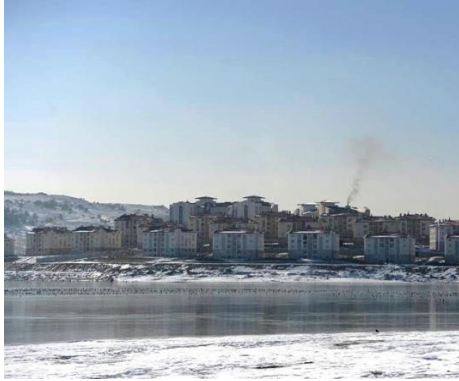
Foto 1- Sihke Toplu Konutları.

Şehir merkezi ve yakın çevresinde inşa edilen toplu konut alanları, ya fay hatları üzerine inşa edilmiş ya da ona çok yakın bir noktada yer almaktadır. Bu bağlamda, Edremit toplu konutlarına bakılacak olunursa fay hatlarının yatay ve dikey olarak kestiği, deprem açısından son derece riskli bir alan üzerinde inşa edildiği anlaşılmaktadır. (Foto 2). Bilindiği üzere, bu konutlar şehrin en büyük konutlarıdır ve diğer toplu konutlara kıyasla daha fazla miktarda nüfusu barındırmaktadır. Yine Memursen, Bostaniçi, Sihke ve Bardakçı toplu konutlarının fay hatları üzerinde inşa edildiği anlaşılmaktadır. Üniversite, Kevenli ve Kalecik toplu konutları ise fay hatlarına kısmen daha uzakta inşa edilmişlerdir. Toplu konutların inşa edildiği bu alanlar jeolojik olarak merkezi mahallelere kıyasla daha yaşlı ve dirençli kütleler üzerinde kurulmuş olmalarına rağmen fay hatları üzerinde inşa edilmelerinden dolayı deprem açısından yüksek risk taşımaktadırlar.

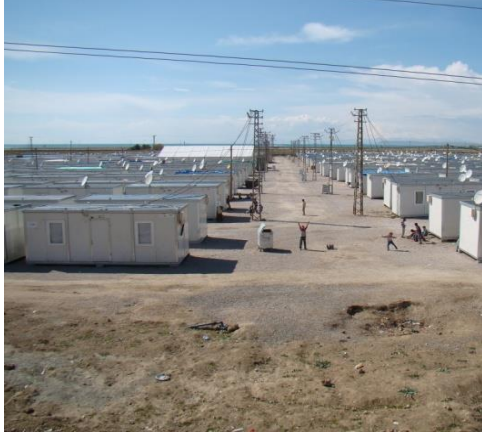
Foto 3- Van'daki Anadolu Konteyner Kenti.

Van kenti, depremden başta can kaybı olmak üzere binalarda meydana gelen yıkım ve ağır hasarlar, altyapı ve üstyapıda meydana gelen tahribat ve diğer pek çok değişken açısından olumsuz etkilenmiştir. Depremin hemen ardından yaraları olabildiğince hızlı bir şekilde sarabilmek için öncelikle enkazda arama kurtarma çalışmaları yürütülmüştür. Depremde evi oturulamayacak durumda olanlar için ise ilk etapta çadır kentler kurulmuş, daha sonrasında ise konteyner kentler inşa edilmiştir. AFAD raporlarına göre deprem döneminde 3.030 çadır kurulmuş ve bu çadırlara 19.130 kişi yerleştirilmiştir. Çadır kentlerin yemek, elektrik, altyapı, idare ve güvenlik hizmetleri AFAD müdürlüğü tarafından sağlanmıştır. Kent merkezinde kurulan konteynerlerin sayısı 24.500, buralara yerleştirilen depremzede sayısı ise 147.319'dur (Foto 3 ve 4).
