## Tercan Ovası ve Çevresi'nin Başlıca Hidrografik Özellikleri

Yrd.Doç.Dr.Hakkı YAZICI \*

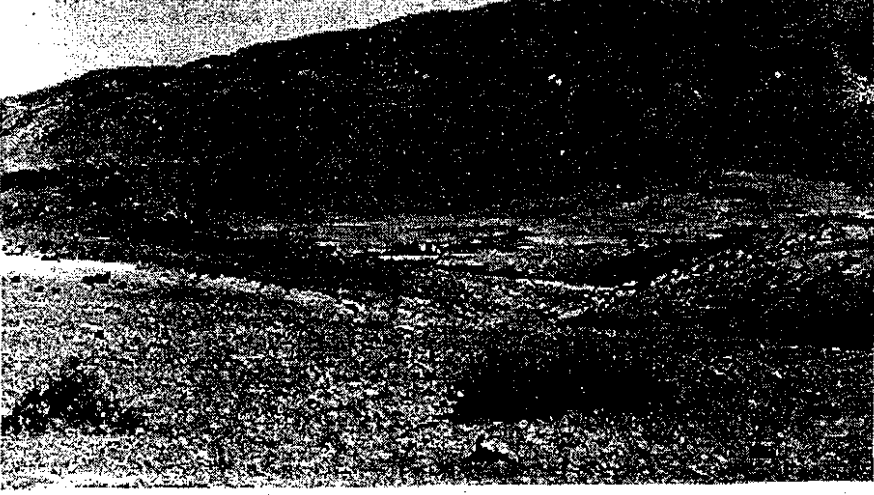
Fotoğraf 1. Ihsu köyü.

Daha önce de belirtildiği gibi, Tercan ovasının oluşumunda tektonik hatların önemli rolü vardır. İşte bu hatlar üzerinde yer yer "sıcaksu kaynakları" ile "maden suları" da bulunmaktadır. En önemli sıcaksu kaynağı "Çerme" veya "İlisu" adıyla bilinen köyün yakınlarından çıkmaktadır (Fotoğraf 1). Ancak henüz bu sudan yararlanmaya yönelik bir çalışma yapılmamıştır.

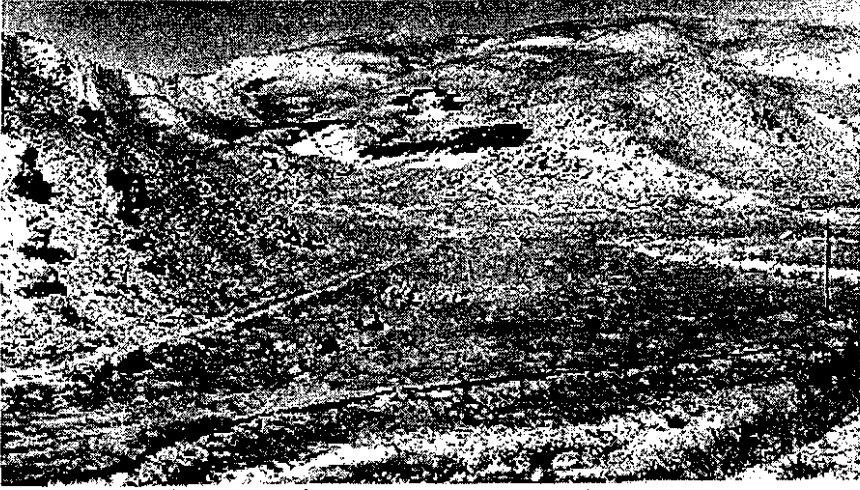
Fotoğraf 2. Ekşi su mevkisi

Maden suyu da, Bölükova köyünün güneyinde (Karadivan çayının batı yamacında) yeralan ve "ekşi su" adıyla bilinen yerden çıkmaktadır (Fotoğraf 2).

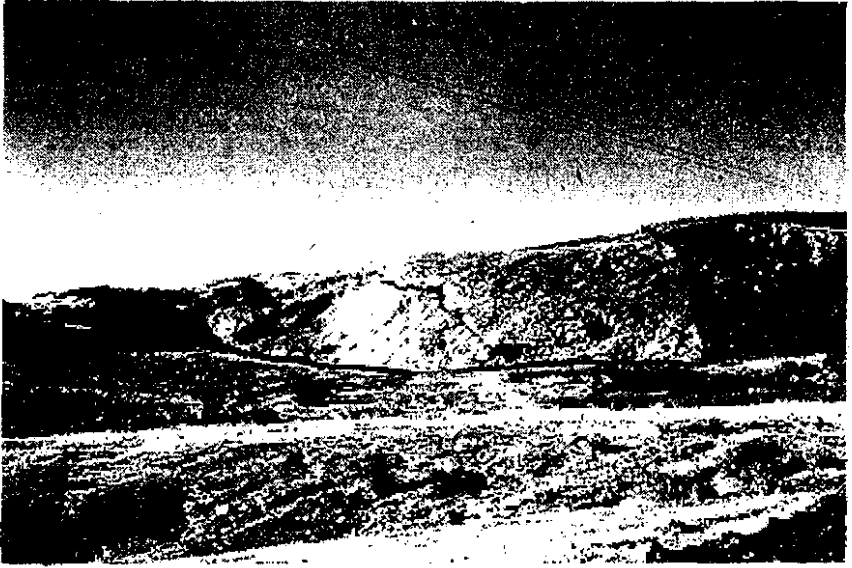
**Fotoğraf 3. Maden Suyu Tortularından Oluşan Göl Şeddi**

Ayrıca Otlukbeli ilçe merkezinin 8 km. kadar kuzeybatısında yeralan "Otlukbeli gölü" civarında bazı maden suyu kaynakları bulunmaktadır. Hatta bu gölün oluşumunu sağlayan set gövdesi, tamamen maden sularının biriktirdiği tortullardan oluşmaktadır.

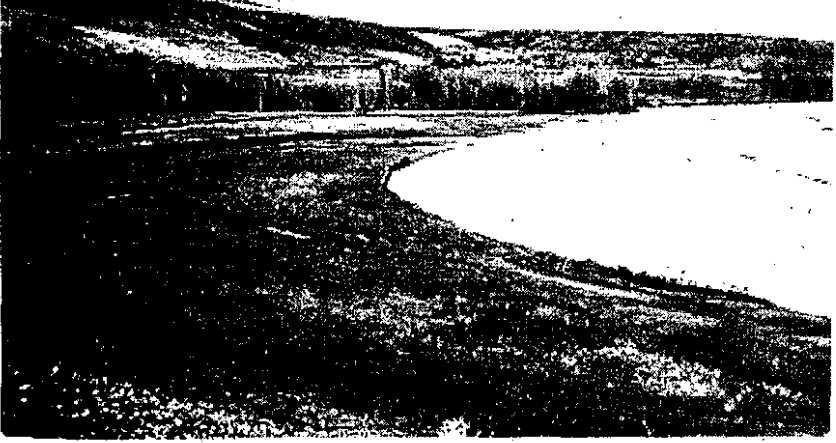
**Fotoğraf 4.** Karasu ırmağı Yatağı (Büklümdere Köyü'nün batısı).

Karasu (Fotoğraf 4), hidrolojik eğimin az olması nedeniyle menderesler çizerek akmaktadır.

Dolayısıyla sahada zaman zaman (özellikle Nisan ve Mayıs aylarında) taşkın olayları meydana gelmektedir. Mercan kasabası civarında Tuzla çayı ile birleşen Karasu'nun yatağı buradan itibaren genişleyerek 60-70 m.ye erişmektedir. Doluhacı komu yakınlarında yıllık ortalama debisi  $28,6 \text{ m}^3/\text{sn}$ . olan bu ırmak saha içinde çeşitli büyüklükteki kol akarsuları (Balıklı, Tuzla ve Kırdım çayları) aldıktan sonra Sansa boğazında yıllık ortalama  $57,7 \text{ m}^3/\text{sn}$ . lik bir debiye erişmektedir. (Tablo 3, Şekil 10).

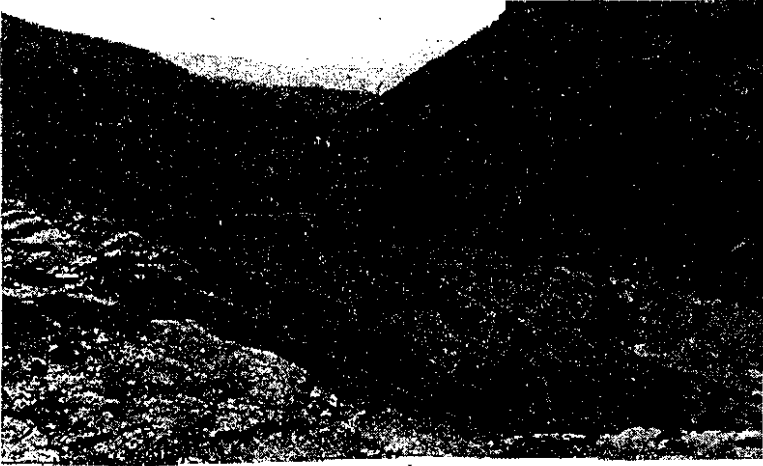
**Fotoğraf 5. Kırdım Çayı Yukarı Çığı.**

Üzerinde gözlem istasyonu bulunmadığından Kırdım çayının akımı hakkında verilere dayanan açıklamalar yapmak imkânsızdır. Ancak gerek kendi gözlemlerimiz, gerekse de yöre halkı ile yapılan mülâkatlardan çıkan ortak sonuç; bu akarsuyun da bölgedeki diğer akarsular gibi ilkbahar ve yaz başlarında çok fazla su taşıdığı, hatta taşkınlar nedeniyle çevresine önemli ölçüde zarar verdiği, buna karşılık sonbahar ve özellikle kışın, seviyesinin düştüğü şeklindedir.

Kırdım çayı, yakın çevresinde yer alan köylerin (Büklümdere, Yuvalı ve Çayırdüzü) hayat damarı durumundadır. Çünkü özellikle yaz mevsiminde bu çayın suları, toprak arklara alınarak tarım alanlarında sulama suyu olarak kullanılmaktadır. Bu nedenle bazı yıllar, yaz mevsiminde bu akarsuyun Karasu ile irtibatı tamamen kesilmektedir. Aynı şekilde, Tuzla çayı ve Karasu ırmaklarından da, tarım alanlarında kullanılmak üzere motopomplarla su çekilmektedir.

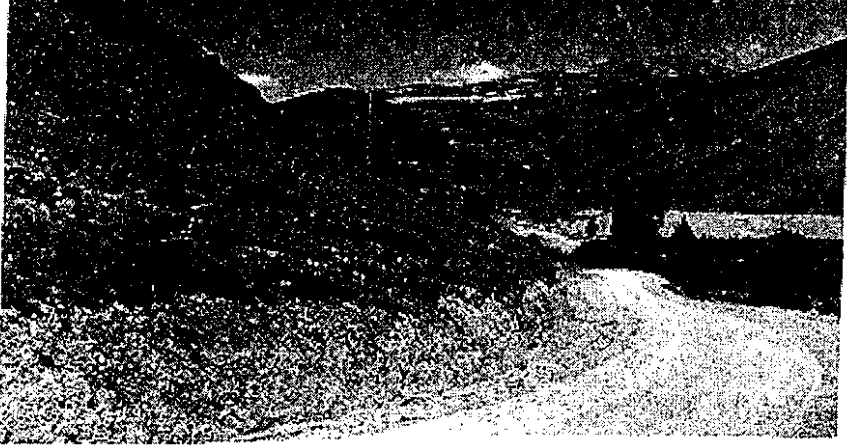
**Fotoğraf 7.** Karadivan Çayı Vadisinin Yön Değiştirdiği Kesim.

Çayırli ovasının kuzeyinde Otlukbeli dağlarının güney ve doğu yamaçlarından kaynaklanarak Karasu ırmağına dökülen Karadivan çayı da, araştırma bölgesinde ayrı bir akarsu havzası meydana getirmiştir. Karstik kökenli kaynakların Otlukbeli depresyonunda birleşmesiyle oluşan bu çay, Yeniköy yakınlarına kadar doğu-batı doğrultusunda uzanmakta, buradan itibaren anî bir dirsek yaparak güneybatıya yönelmektedir. (Fotoğraf 7)

Akarsuyun yukarı çığırdında meydana gelen bu olay, tektonik olaylarla ilgili olsa gerekir. Çünkü yukarı çığırdaki batı-doğu doğrultusunda sahadaki hakim relief doğrultusuna paralel uzanırken, daha sonra bu reliefi çapraz olarak kateden dislokasyon hattına yönelmektedir. Buradan itibaren Bölükova köyünün güneyine kadar kuzeydoğu-güneybatı yönünde akan Karadivan çayı, sözü edilen kesimde Kretase kalkerleri içerisinde nisbeten derin bir vadi oluşturmuştur. Bu kesimde batıdan gelen Ziyaret deresini aldıktan sonra güneydoğuya yönelerek Karasu ırmağına katılmaktadır. Üzerinde akım gözlemi yapılmamış olmasına karşılık, bu akarsuyun da diğerleri gibi ilkbahar ve yaz başlarında oldukça fazla su taşıdığı, yaz ortalarından itibaren azalmaya başlayıp kışın en düşük seviyeye indiği, yörede yaşayanlar tarafından belirtilmektedir. Ancak, yine sulama suyu temini amacıyla bu akarsuyun da yaz mevsiminde kanallara bölünerek ovanın çeşitli kesimlerine aktıldığı inmektedir. Dolayısıyla bu çayın yatağında çok az su kalmaktadır.

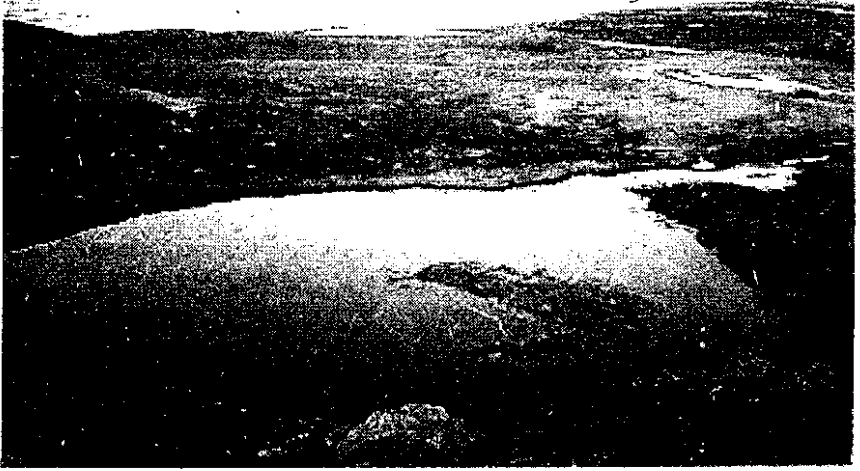
**Fotoğraf 9. Acıgöl**

Araştırma sahasında çeşitli jeolojik dönemlere (Mesozoik-Kretase, Tersiyer-Miyosen) ait kalker formasyonları, değişik şekillerde (kısmen tabakalı veya bloklar halinde) yer almaktadır. İşte bu formasyonlar üzerinde erime çukurluklarının bazıları sularla işgal edilerek göl haline gelmişlerdir. Bunlardan en dikkat çeken, Çaykent köyünün güneyinde (Karasu ırmağının batı kenarında) mostra veren metamorfik kalkerler üzerinde yer almakta ve "Acıgöl" diye bilinmektedir (Fotoğraf 9).

Oldukça küçük (yaklaşık 1 km<sup>2</sup>) fakat nisbeten derin (4 m kadar) bir göldür. Dipten gelen kaynaklarla beslenmektedir. Gölün gideğini Karasu ırmağına karışmaktadır. İçindeki CaCO<sub>3</sub>'ün yamaçlarda yer yer birikmesiyle travertenler oluşmuştur. Aynı şekilde adından da anlaşılacağı gibi Göller köyü çevresindeki alt Miyosen denizel kalkerleri üzerinde irili-ufaklı dört göl bulunmaktadır. Bunlardan 1870 m.yüksekliğinde yer alan ve obruk niteliği gösteren göle "Dipsiz göl" adı verilmiştir. Tunaçayırı köyünün kuzeydoğusunda 2200 m.izohipsi ile çevrelenen çukurluk ise, jips erimesi sonucunda oluşmuştur

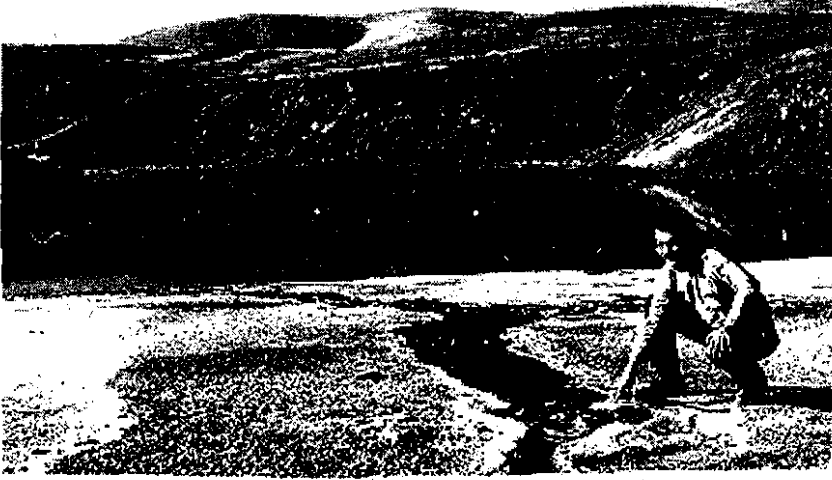
Fotoğraf 10. Otlukbeli Gölü.

tipini meydana getirmektedir.<sup>14</sup> Yüzölçümü 6,5 km<sup>2</sup>. kadar olan bu göl maden sularının biriktirdiği traverten setinin gerisinde luşmuştur. Hızlı tortullaşma sonucu, alanı gün geçtikçe daralmaktadır (Fotoğraf 10).
