## AŞKALE YÖRESİNİN HİDROGRAFIK ÖZELLİKLERİ ve BUNA İLİŞKİN BAZI SORUNLAR

*Hydrographic characteristics of the Aşkale region and some problems related to these characteristics*

Arş.Gör.Ramazan SEVER\*

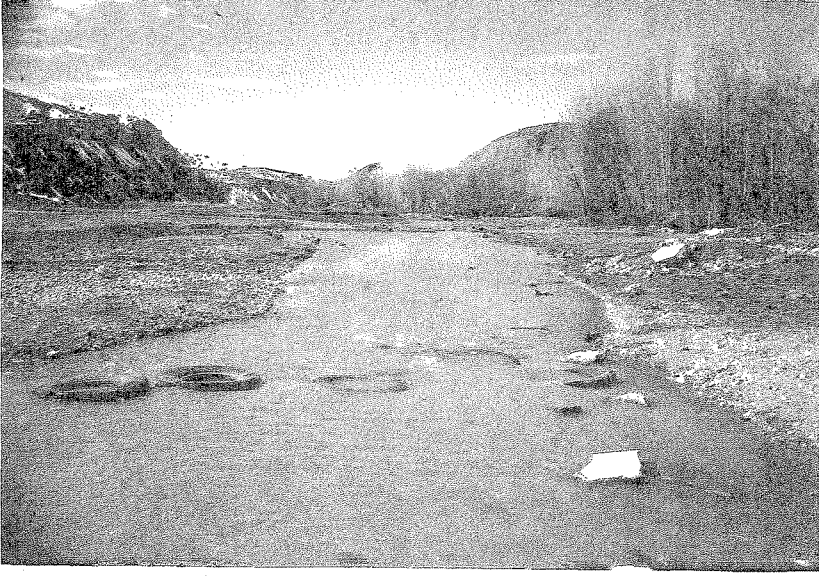
Fotoğraf 1- Karasu, ilkbaharda akımının yükselmesi ve yatağındaki birikme nedeniyle, akışını birkaç kola ayırarak sürdürür.

İlkbahar aylarında havaların ısınmasıyla Erzurum ovası ve çevresindeki yüksek alanlarda kar erimesiyle, Karasu'nun debisi ve seviyesi oldukça yükselir. Nival etkilere bağlı olarak yükselen akım yağışlarla iyice artarak taşkınlara neden olur. Suyun, yatağından çevreye yayılması, yatağın çok yüzlek olması nedeniyle oldukça kolay gerçekleşir. Bunun sonucunda vadi tabanı su ve mil tarafından boğulmaktadır. Dolayısıyla vadi tabanının kenarlarına kadar, taşkınlar bir tehdit oluşturur. Tehdit altındaki vadi tabanında tarımsal faaliyetler sınırlı düzeyde yapılabilmektedir.

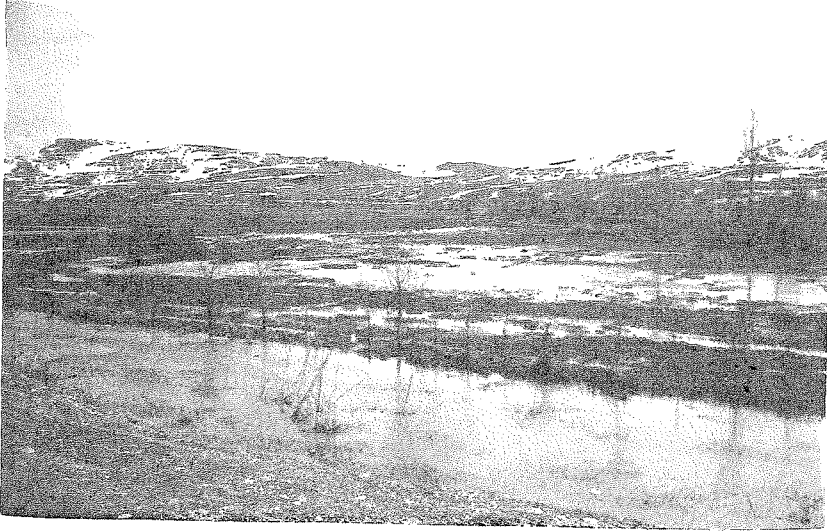
Fotoğraf 4- Yükselen tabansuyunun yüzeye çıkması sonucunda verimli çayır alanları uzun bir süre (mayıs-haziran) sular altında kalmaktadır. Bu durum bazı yıllar küçük bataklıkların oluşmasına neden olur.

Yazın kuruyan taban arazilerin yanı sıra kaynak sularının beslediği alanlar yaz devresinde de bataklık özelliğini sürdürürler. Karasu vadi tabanındaki en büyük bataklık, Aşkale-Güllüdere (Pırtın) kara köprüsünün doğusunda yer alır. Bu bataklığın oluşmasında, taşkınları önlemek amacı ile yapılan seddin önemli etkisi olmuştur. Çünkü ilkbaharda yağış miktarının artması ve eriyen kar sularının Karasu'ya ulaşması engellenmiş, böylece çayır alanı olarak kullanılan yerler bataklığa dönüşmüştür. Aşkale'nin güneyinde, vadi tabanındaki bataklıkların yerleşmeye açılması, burada çoraklaşmaya ve sinek, sivrisinek, üvez vb. gibi insanı rahatsız eden bu canlıların yaşama ortamını da hazırlamıştır.
