Balıkesir- Havran'daki Ahşap Konutları Koruma Sorunları: Abdullah Ertem Konağı Özelinde Bir Değerlendirme

Araştırma makalesi

Conservation Problems of Wooden Houses in Balıkesir-Havran: An Evaluation Specific to Abdullah Ertem Mansion

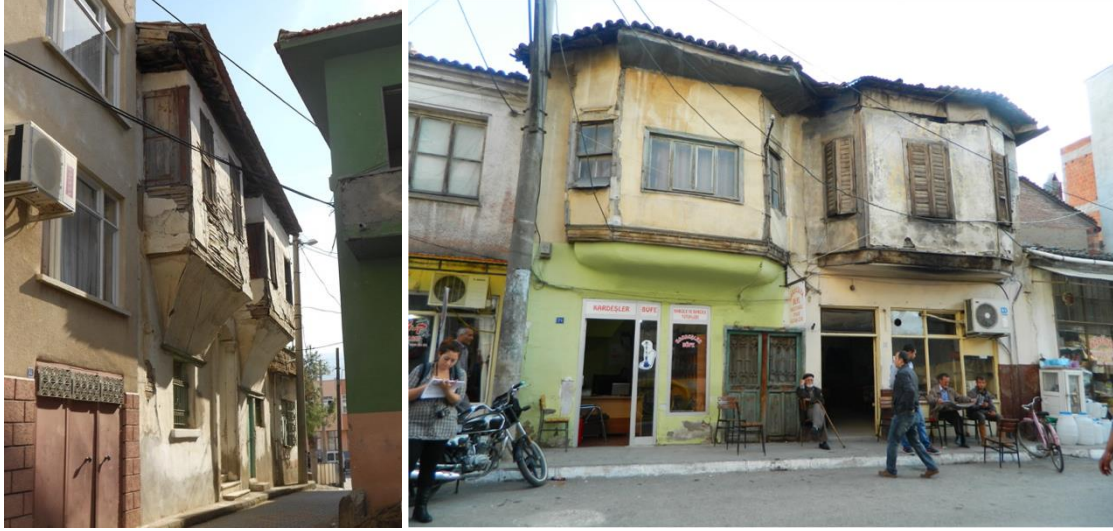
Şekil 3. Havran'da sivil mimarlık örnekleri (Hayriye İsmailoğlu, 2014)

Plan tipolojisinde, zemin katlar çoğunlukla avlu etrafında toplanmış mutfak, kiler gibi servis mekânlarından, üst katlar ise ortak sofa çevresinde yer alan yaşama mekânlarından oluşmaktadır. Türk evi plan tipoloji unsurlarını dokusunda barındıran bölgede '*hayat*' olarak isimlendirilen yaşama mekânlarının bulunduğu katlarda baş oda ve simetrik cephe düzeninde köşe odalar cadde veya bahçe yönünde çıkmalar yapmaktadır. Üst katlarda hem taşıyıcı sistemde hem de kaplama ve bezemelerde kullanılan ahşap malzeme hafiflik etkisinin yanında dekoratif niteliğiyle iç mekânlara sıcaklık katmaktadır. Konutların giriş kapıları düz atkılı ya da kemerli çift kanatlı ve ahşaptır. Yol-avlu-bahçe aksında yer alan kapıların açılan kanatlarında pencere ve onun önünde kendine has süslemeleri olan demir parmaklıklar bulunur. Cephelerde düşey giyotin ya da çift kanatlı ahşap pencereler kullanılmış, kimi zaman bu pencereleri örten ahşap kepenkler ya da demir parmaklıklarla cepheler hareketlendirilmiştir. Böylece konutların içinde aydınlık veya yarı aydınlık mekânlar ortaya çıkmıştır. Kıрма ya da beşik çatıdan oluşan üst örtünün kaplaması özgün yapılarda alaturka kiremittir. İklim şartlarının

uygun olmasından dolayı saçaklar çok geniş değildir (Şekil 3). Şehrin kentsel sit alanı ilan edilen caddelerinde sivil ve anıtsal mimari örnekler bir arada bulunmaktadır. Sivil mimari örneklerin çoğu konut olmakla birlikte, konutların alt katlarına ticari amaçla yeni işlevler verildiği gözlemlenmiştir (Şekil 3).

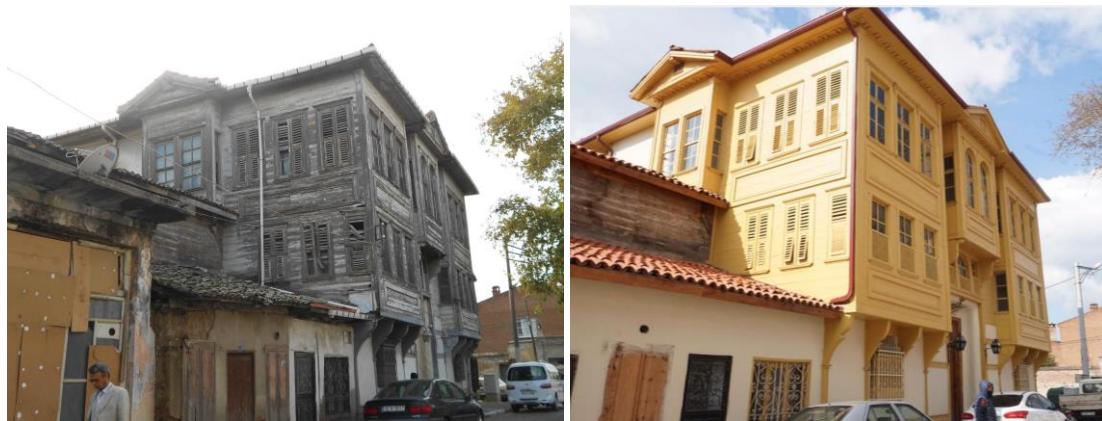
Şekil 4. Terzizade Sadettin Bey Konağı (solda) (Hayriye İsmailoğlu, 2014), Terzizade Sadettin Bey Konağı (sağda) (Anonim, 2019)

Havran geleneksel mimari dokusunun önemli ahşap sivil mimari örneği, Mustafa Kemal Atatürk'ün Havran'ı ziyareti sırasında konakladığı bilinen Cumhuriyet Caddesi üzerinde, 205 ada, 9 parselde konumlanan Terzizade Sadettin Bey Konağı'dır. Kurtuluş Savaşı'ndaki mücadelesi somut olmayan bir kültürel miras olarak aktarılan Seyit Onbaşı'nın da bu konakta Atatürk ile görüştüğü kayıtlara geçmiştir (Yıldırım ve Uğuz, 2020). 19. yüzyıl sonunda inşa edildiği düşünülen yapının zemin katı kâgir, üst katları ahşap olmak üzere, 3 katlı olarak inşa edilmiştir. Caddeden girişi bulunan yapının aynı aksta bahçeye açılan ikinci bir girişi daha bulunmaktadır. Üst katlara bağlantı ahşap strüktürlü anıtsal bir merdivenle sağlanmaktadır. Caddeye bakan ahşap cumbaları, pencere kepenkleri ve simetrik cephe kurgusu ile yapı özgünlüğünü bugüne kadar sürdürmüştür. İkinci kattaki her birimin ahşap tavan kaplamaları özellikle yol cephesindeki köşe iki odada özelleşmekte ve yapıya değer katmaktadır (Binan vd., 2014). Koruma Bölge Kurulunca *korunması gerekli taşınmaz kültür varlığı* olarak tescillenen, 2019-2021 yılları arasında restorasyon çalışmaları süren ve tamamlanan yapının, mülkiyeti Havran Belediyesine devredilmiştir (Şekil 4). Konak, halk müzesi olarak yeniden işlevlendirilmiştir (Balıkesir Valiliği, 2019; TRT Haber, 2021).

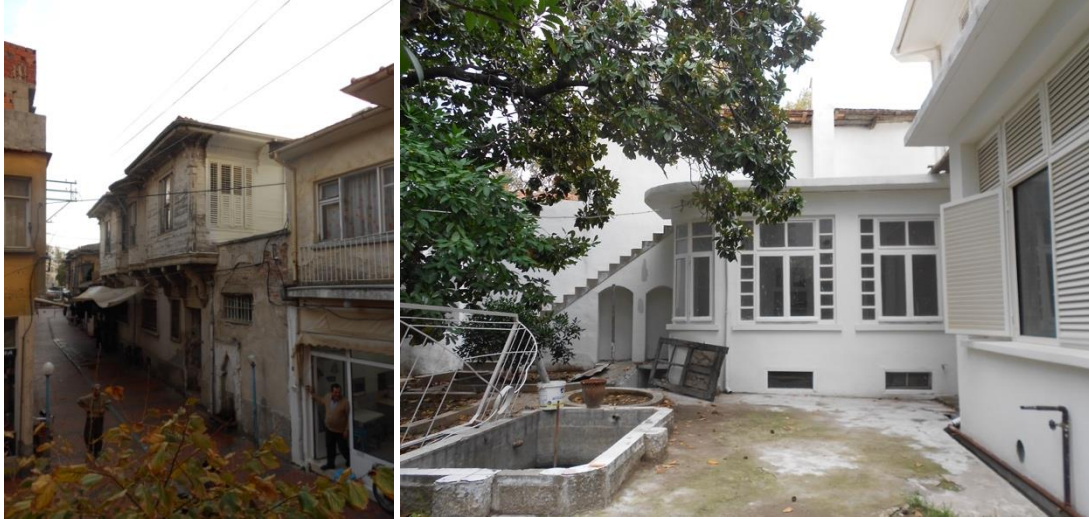
Şekil 5. Abdullah Ertem Konağının caddeye bakan cephesi (solda), müştemilat cephesi (sağda) (Hayriye İsmailoğlu, 2015)

Abdullah Ertem Konağı, Cami-i Kebir Mahallesi, Dumlupınar Caddesi üzerinde 39 ada, 32 parselde konumlanmaktadır. 20. yüzyılın ilk çeyreğinde inşa edildiği düşünülen, *korunması gerekli taşınmaz kültür varlığı* olarak tescilli konak, bodrum, zemin, birinci katlar ile zemin kata bitişik tek katlı müstemilattan oluşmaktadır (Şekil 5).

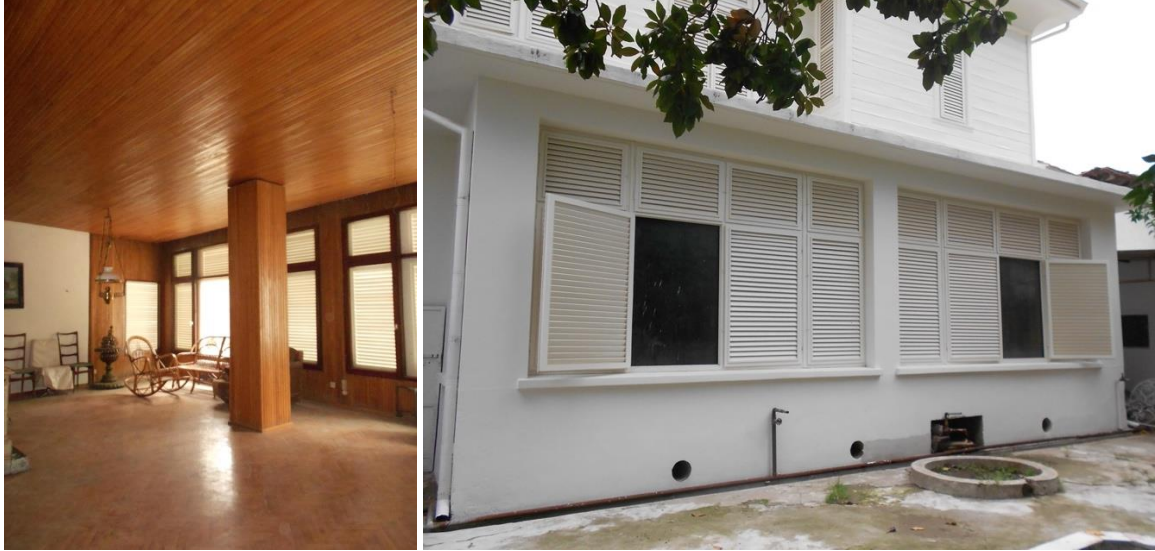
Şekil 10. Havran Abdullah Ertem Konağı zemin kat (Hayriye İsmailoğlu, 2015)

Yapının kullanıldığı dönemlerde birtakım değişimlere maruz kaldığı rölövede elde edilen izlerden ve aile fertleriyle yapılan sözlü mülakatlardan tespit edilebilmektedir. Müştemilatın 1950 yılı öncesinde yapıya eklendiği düşünülmektedir. Ayrıca zemin kattaki salonda bulunan betonarme kolonların yapıya sonradan eklendiği, bu katın bahçe yönünde genişletildiği eski fotoğraflardan tespit edilebilmektedir (Şekil 10). Özgün durumda bahçe cephesinde bulunan odaların da kendilerine has ve nitelikli çıkımlar yaptıkları eski fotoğraflardan anlaşılmaktadır (Şekil 11). Birinci kata bağlanan merdiveni örten barok etkili lambiri kapı ve seperatörün de yapıya zaman içinde eklendiği düşünülmektedir. Tüm müdahalelere rağmen yapı özgün plan şemasını, tavan bezemelerini, iç mekânlardaki dolaplarını ve malzemelerini korumaktadır (Şekil 12).

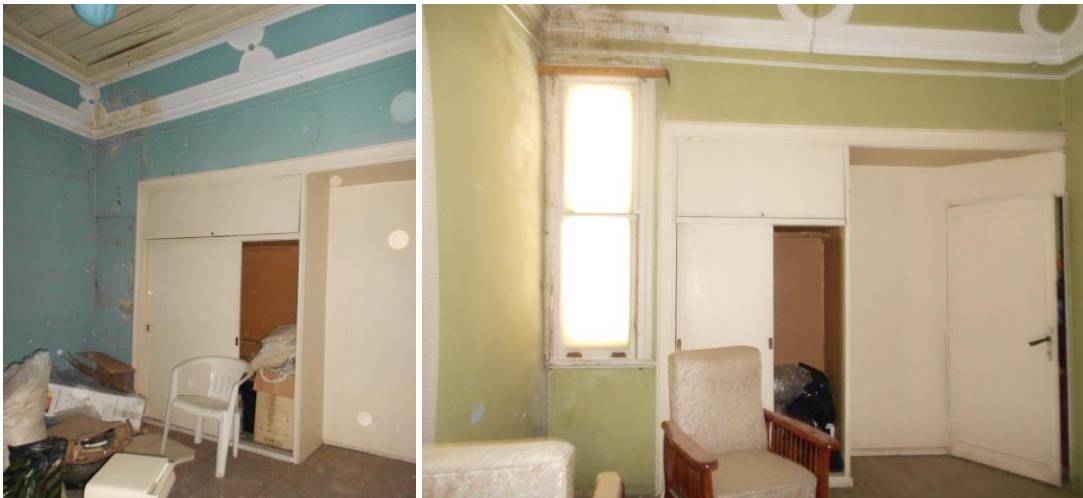
Şekil 13. Havran Abdullah Ertem Konağı birinci kattaki odalar (Hayriye İsmailoğlu, 2014)

Birinci katta çatıdan su almasından dolayı tavan kaplamalarında yeşermeler, döşemelerde sehim, çizik ve böceklenmeler oluşmuştur (Şekil 13). Pencere kepenklerinde ise malzeme kaybı ve kopması mevcuttur.

Yapının korunmasındaki en önemli husus, esaslı onarım yapılmasının ardından, yeniden işlevlendirilerek yaşatılmasıdır. Bu sayede yapı özgün detaylarını koruyarak gelecek nesillere aktarılabilir. Strüktür sorunlarının giderilmesi, kopan parçaların özgün nitelikleriyle tamamlanması ve restorasyon çalışmasının ardından da yapının sürdürülebilirliği için düzenli bakım ve onarımının yapılması gerekmektedir.

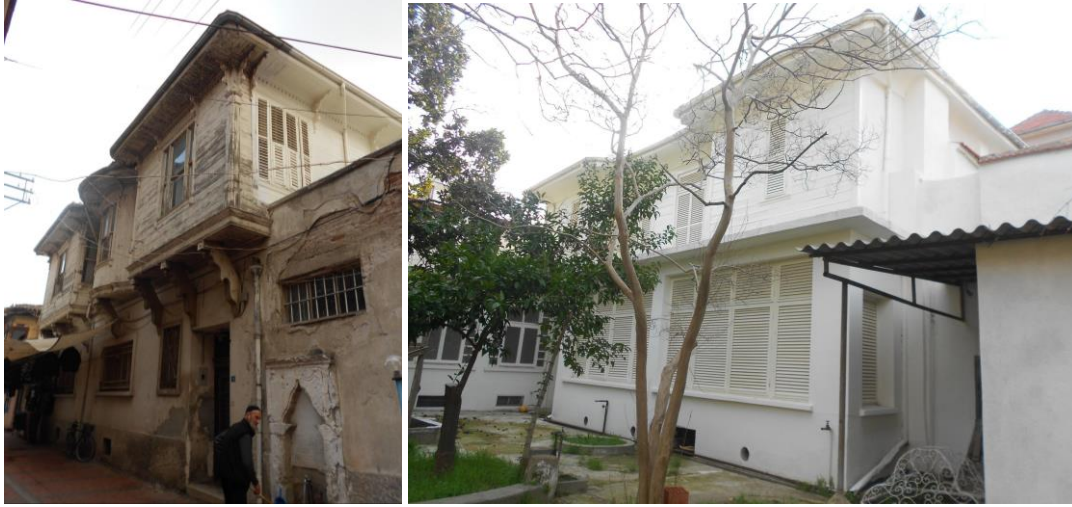
Şekil 14. Havran Abdullah Ertem Konağı ön ve arka cepheler (Hayriye İsmailoğlu, 2014)

Cadde cephesi dışındaki diğer cephelere erişim kısmen daha kolay olduğundan kaplamaların boyandığı fakat malzeme kayıplarının tamamlanmadığı görülmüştür (Şekil 14). Cadde cephesinde ise nem ve rutubete bağlı olarak yüzeysel bozulmalar meydana gelmiş, cephe kaplamasındaki ahşaplar, saçak altı kaplamaları ve furuşlar yer yer çürümüş, böceklenmiş ve bu yapı elemanlarının boyaları bozulmuştur. Pencere ahşap kepenkleri kopmuştur. Parça kopmalarının bu cephede daha fazla olduğu tespit edilmiştir (Şekil 15).
