Büyükçay Havzası'nın (Elazığ) Erozyon Risk Haritasının Hazırlanması

Forming Of Erosion Risk Map of Büyükçay Basin (Elazığ)

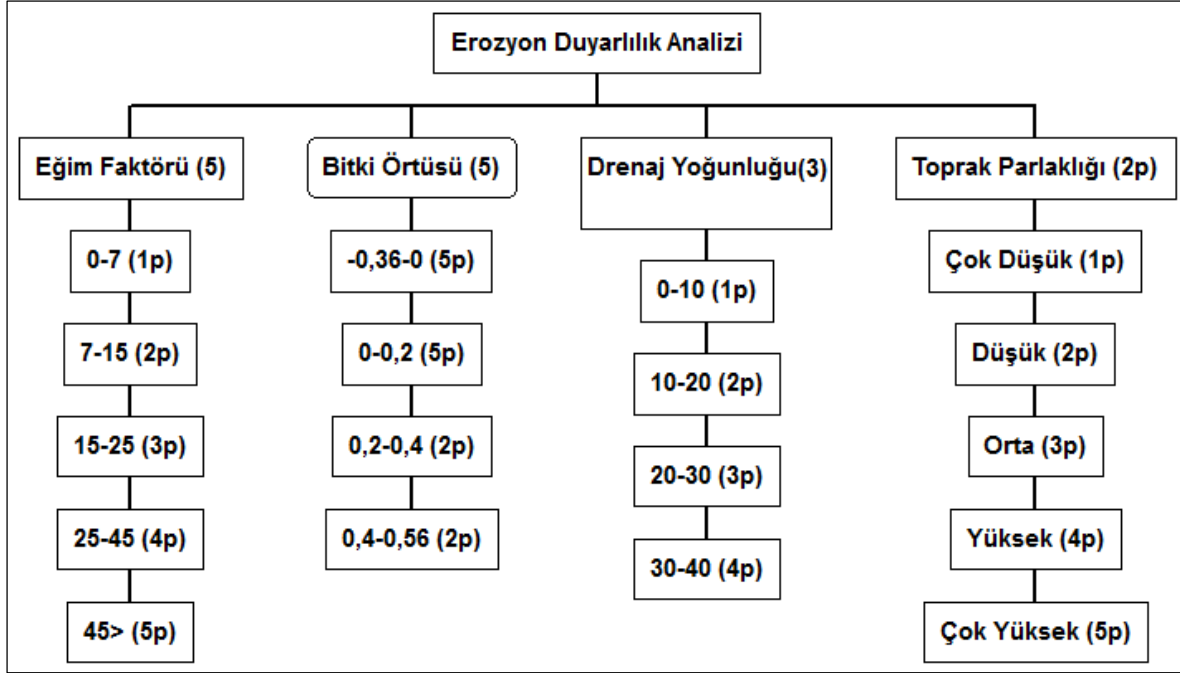
Erozyon risk analizleri için hazırlanan haritalar yeniden sınıflandırılmış, erozyon üzerindeki

etki derecesine göre 1-5 arasında risk değerleri (puan) atanmıştır (Şekil 5).

Şekil 5. Erozyon risk analizlerinde kullanılan parametreler ve ağırlık değerleri (p=puan).

Sonuç haritası için (reclass eğim*5+ reclass drenaj yoğunluğu*3+ reclass NDVI*5+ reclass

toprak parlaklığı*2) formülü kullanılmıştır. Bu harita çok düşük, düşük, orta, yüksek ve çok yüksek riskli olarak 5 sınıfa ayrılmıştır. Erozyon risk analizlerine ait CBS işlem basamakları Şekil 6'da gösterilmiştir.

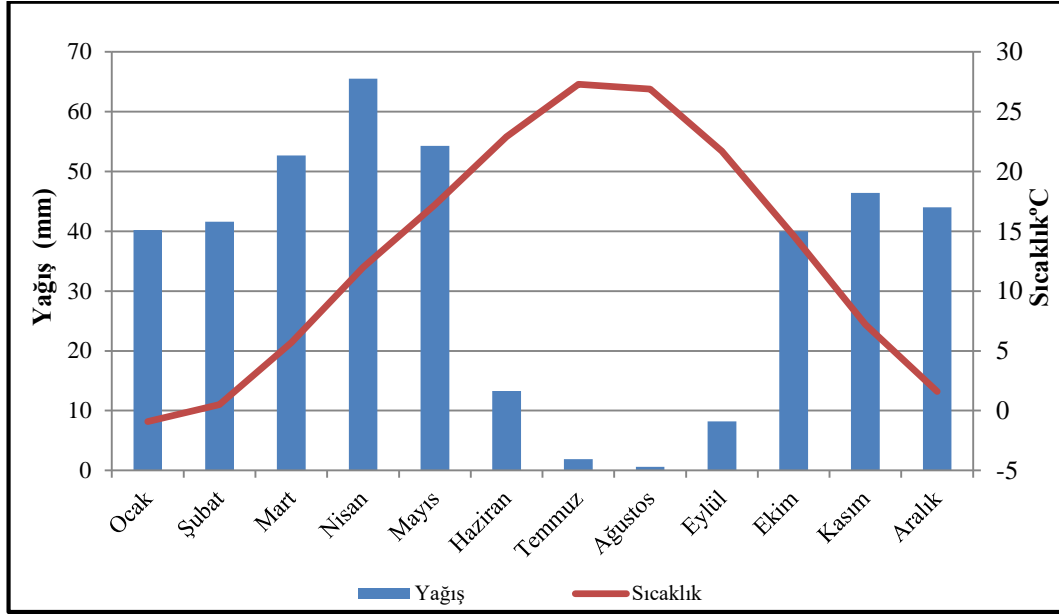
Elazığ Meteoroloji İstasyonu'nun verilerine göre Büyükçay Havzası'nın iklim özellikleri değerlendirildiğinde yağış miktarının az ve yağış rejimin düzensiz olduğu görülmektedir. Yağış miktarı 408 mm olup, en yağışlı dönem ilkbahardır. Dağlık alanlarda yağış miktarı artsa da havza genelinde yağışın az oluşu dikkat çekmektedir (Şekil 3).

Şekil 3. Elazığ'da sıcaklık ve yağışın yıl içindeki dağılışı (DMİ verileri, 1950-2014).

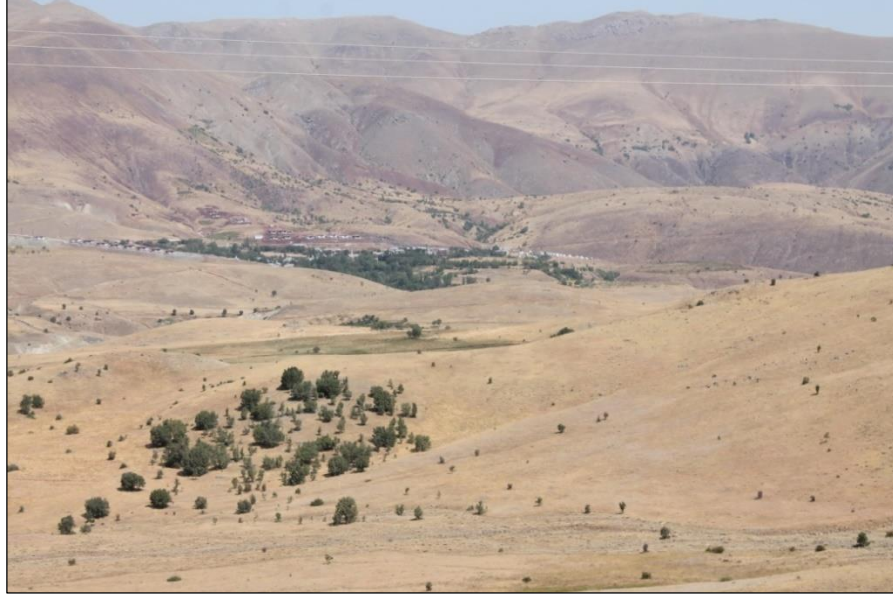
Büyükçay Havzası'nda eğim haritası ile erozyon risk haritası arasında doğrudan bir ilişki bulunmaktadır. Eğim değerlerinin arttığı havzanın kuzeyinde erozyon riski yüksektir (Foto 2).

Foto 2. Büyükçay Havzası'nda eğim değerlerinin yükseldiği alanlarda erozyon artmaktadır

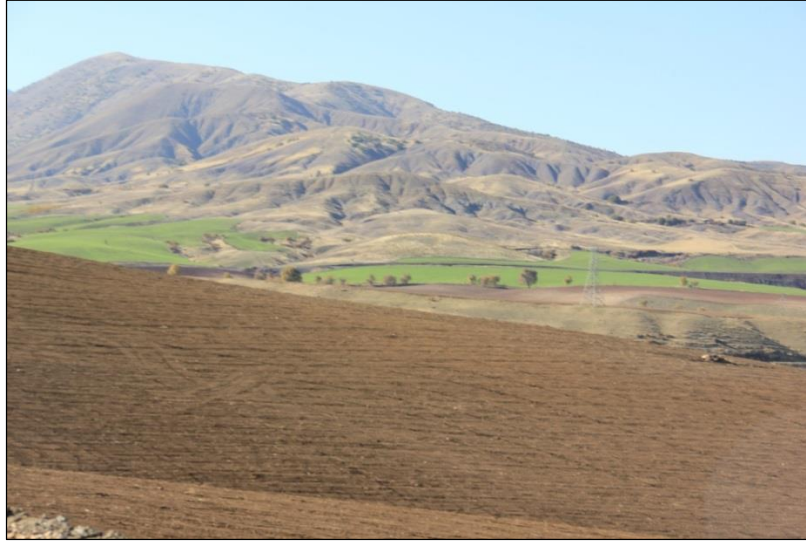
Büyükçay Havzası'nda NDVI haritası erozyon risk haritası ile uyumludur. Riskin arttığı havzanın kuzeyi aynı zamanda NDVI değerlerinin negatif olduğu sahalardır (Foto 3).

Foto 3. Büyükçay Havzası'nın kuzeyinde bitki örtüsünün seyrek olduğu alanlarda erozyon şiddeti yüksektir.

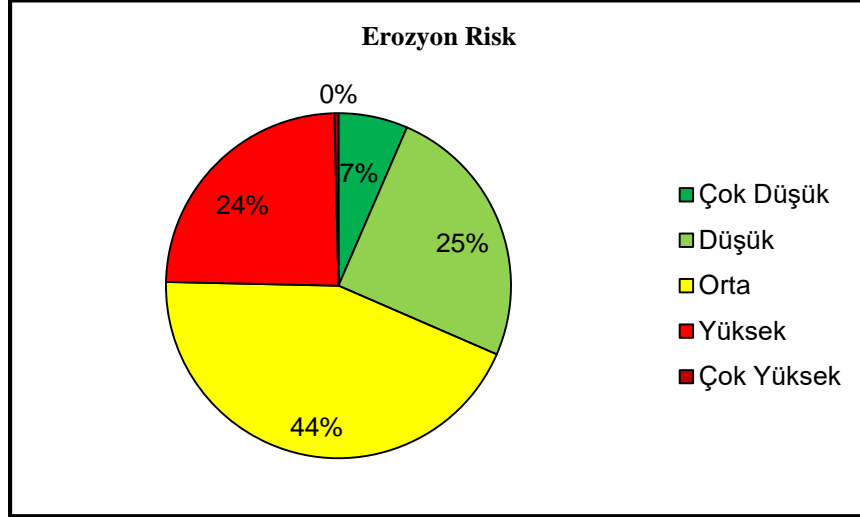
Havza için oluşturulan haritaya göre erozyon riskinin orta olduğu sahalar % 44, yüksek olduğu sahalar % 24'lik orana sahiptir (Şekil 12).

Şekil 12. Büyükçay Havzası'nda (Elazığ) erozyon riskinin oransal dağılışı
