## Maçka-Zigana Karayolu Güzergâhı Ağaçlandırma Çalışmalarının Başarısı Üzerine Bir Araştırma

### A Study On The Success Of Planting Applications Along Maçka-Zigana Roadside

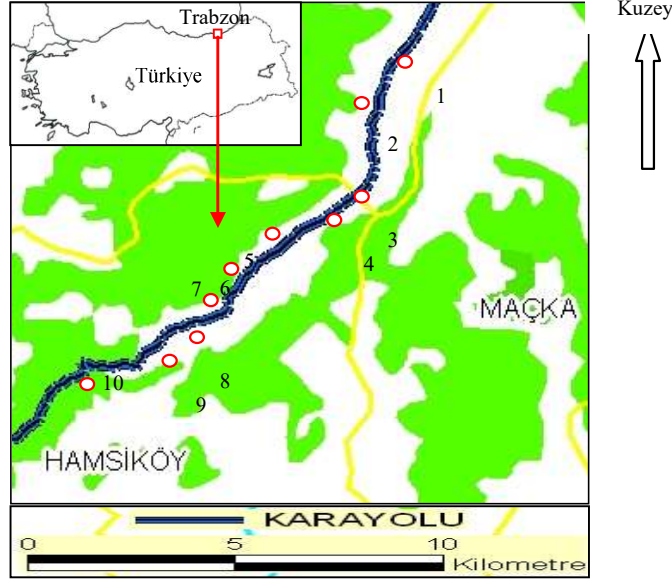
Şekil 1. Maçka-Zigana güzergâhı boyunca alınan deneme alanlarının konumu

Her bir çalışma alanı Maçka-Zigana güzergâhı boyunca numaralanmış, özel isimleri ile tespit edilmiştir. Deneme alanlarının güzergâhı boyunca konumu numaralı olarak Şekil 1'de verilmiştir.

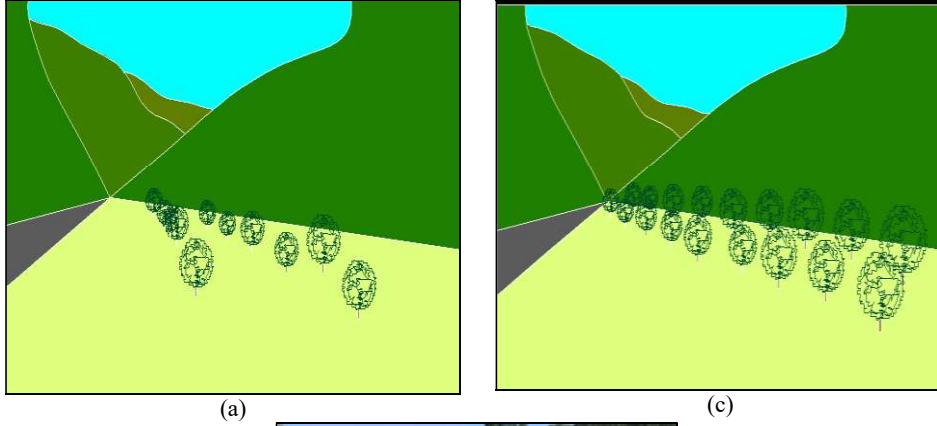
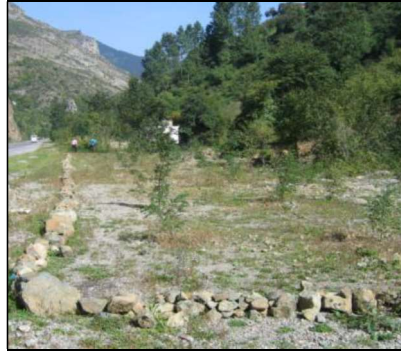
4 nolu alan “Ticaret Meslek Lisesi Hatıra Ormanı” adı altında tesis edilmiş bir alandır. Genelde taşlıklı dolgu alanı olup dikim çukurları geniştir. Sadece yalancı akasyanın 3x3 m aralık-mesafe ile dikildiği alanda, 66 canlı, 10 ölü ve 12 boş olmak üzere toplam 88 fidan dikimi gerçekleştirilmiştir. Canlı bireylerden bazılarının tepe sürgünlerinde kurumalar söz konusudur. Alanda herhangi bir koruma önlemi (tel örgü ve ahşap çit gibi) yoktur. Yalnızca kuru taşlarla tek sıralı olarak yol güzergâhından ayrılmıştır. Dikim 2002 yılında gerçekleştirilmiş, fidan tutma başarısı %75 olarak hesaplanmıştır. Ölçüm ve gözlem yapılan 4 nolu alana ilişkin olarak, sahanın genel görünümü ile birlikte mevcut hali ve olması istenen halinin şekilsel görünümü Şekil 3’te gösterilmiştir.

Şekil 3. 4 nolu örnek alandan bir görünümün

a) alanın mevcut şekilsel görünümü b)örnek alanın resmi c) alanın olması istenen şekilsel görünümü

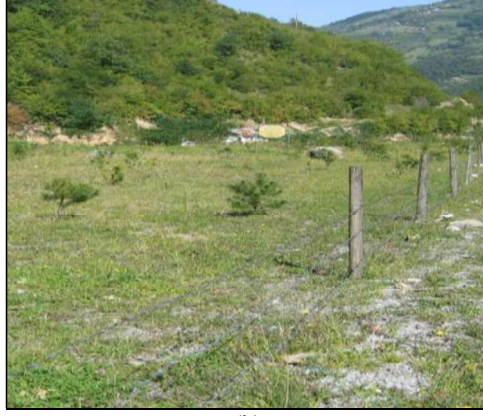
10 nolu örnek alan "Maçka Orman İşletme Müdürlüğü Ormanı" olarak tesis edilmiş bir sahadır. Çok sayıda tür kullanılarak bir çeşit karışım oluşturulmuştur. 3x3 m'lik aralık-mesafeye bağlı olarak tesis edilen alanda ibrelilerden fıstıkçamı, sarıçam ve doğu ladini türleri tüplü, yapraklı türlerde ise çıplak köklü fidanlar kullanılmıştır. Koruma çift sıralı tel örgüyle yapılmış, dikim çukurlarına dışarıdan ilave orman toprağı koyulmuştur. Dikilen fidanların içerisinde ağırlıklı olarak sarıçamda tutma başarısı %96'dır. Bu türde 78 canlı, 3 ölü fidan tespit edilmiştir. Fıstıkçamı ve doğu ladini az olmakla birlikte hepsi tutmuş ve iyi gelişme göstermiştir. Yapraklılar arasında yalancı akasya, akçaağaç, çınar, dışbudak, karaağaç, huş ve cevizde başarı %95-100 arasındadır. Yukarıdaki açıklamalardan da anlaşılacağı gibi bu alanda başarılı bir sonuç elde edilse de, dikilen fidanlara verilen aralık-mesafe ve fidanların alan üzerindeki dağılımının daha düzgün olabileceği belirlenmiştir. Buna bağlı olarak 10 nolu alanın mevcut durumu (Şekil 4 a,b) ve dikim planının daha düzgün olarak tasarlandığı durumu (Şekil 4 c) aşağıda gösterilmektedir.

Şekil 4. 10 nolu örnek alandan bir görünümün

a) alanın mevcut şekilsel görünümü b)örnek alanın resmi c) alanın olması istenen şekilsel görünümü
