AYAŞ (ANKARA) ULU CAMİİ / AYAŞ (ANKARA) GRAND MOSQUE

Abdullah KARAÇAĞ*

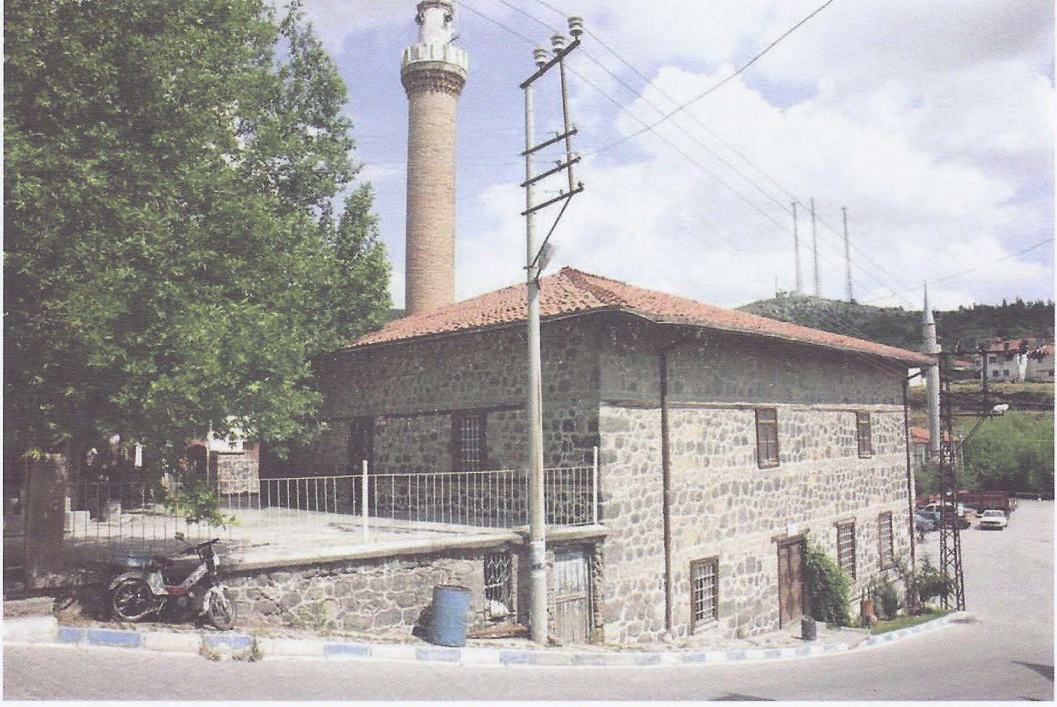
Foto. 1- Ayas Ulu Camii, kuzeybatı yönünden görünüş.

Cami ahşap sütunlarla taşınan, ahşap kirişlemeli tavana sahiptir (Foto. 5). Tavanın üzeri dört yönde eğimli kırma çatı ile örtülmüş, alaturka kiremit ile kaplanmıştır. Orijinalinde benzer yapılardaki gibi toprak damlı olduğu bilinmektedir. Ancak sonradan kırma çatı ve alaturka kiremitle örtülmüştür (Foto. 1).

Kuzey cephesinin ortasında dikdörtgen şeklinde tek kanatlı bir kapı ve kapının iki yanında yaklaşık aynı mesafede iki pencere yer almaktadır. Kadınlar mahfeline açılan kapı kanadının herhangi bir özelliği yoktur. Caminin pencereleri düşey dikdörtgen şeklinde olup, kot farkından dolayı diğer cephelerin üst pencereleri hizasında fakat alt pencereleriyle yaklaşık aynı ölçülerdedir. İçten ve dıştan ahşap pencere kasalarına ve camekânlı düz çerçevelere dıştan ise lokmalı demir parmaklıklara sahiptir. Kuzey cephe duvarının doğu duvarıyla birleştiği köşe pahlanmıştır. Dıştan ve içten mahfel katından görülen bu kırılma mahfelin altındaki bölümde (alt kat) hissedilmemektedir (Foto.1).

Batı cephe merkezden biraz kuzeye kaydırılmış bir kapı ile kapının kuzeyinde tek, güneyinde iki adet alt pencere ve iki adet üst pencereye sahiptir (Foto. 1). Düşey dikdörtgen şeklindeki kapının kapı kanatları iç içe yivlenmiş kasetlerden oluşan panolara bölünmüştür. Her iki kapı kanadı da simetrik bir biçimde ahşap çerçevelerle sınırlanmış üç panoludur. Cephede yer alan pencereler düşey dikdörtgen şeklindedir ve niteliksiz ahşap kasa ve çerçevelerden ibarettir. Alt sırada yer alan üç pencere lokmalı demir parmaklıklara sahiptir. Kapının kuzeyinde yer alan alt pencere aynı sıradaki iki pencereden daha küçük tutulmuştur.

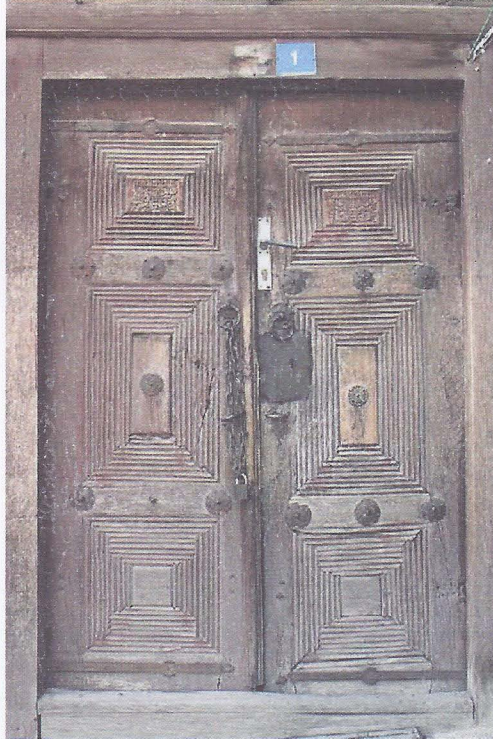
Foto. 2- Ayas Ulu Camii, doğu cephesi, giriş kapısı.

hiptir. Ahşap kapı kanatları iç içe yivlenmiş kasetlerden oluşan panolara bölünmüştür. Kitabe bulunan üst panoların dışında kanatlar simetrik olarak düzenlenmiştir (Foto.2).

Doğu cephesinde yer alan kapının ahşap kapı kanatlarını üzerindeki madeni kabalar kapı yüzeyini üç bölüme ayırmaktadır (Foto.2-4). Bunlar ortada dikdörtgen, altta ve üstte kare şeklindedir. İçleri iç içe geçmiş geometrik bir kompozisyon düzenine sahiptir. Kapı kanatlarının üst bölmelerinde iki levhaya *hadis-i şerif* oyulmuştur. Bu kapının Tekke Köyü'nde bulunan eski Karakoyunlu Köyü Camisi'nden Ayaş'a getirilmiş olduğunu ileri sürülmekle¹⁶ beraber bunu doğrular bir kanıt da yoktur.

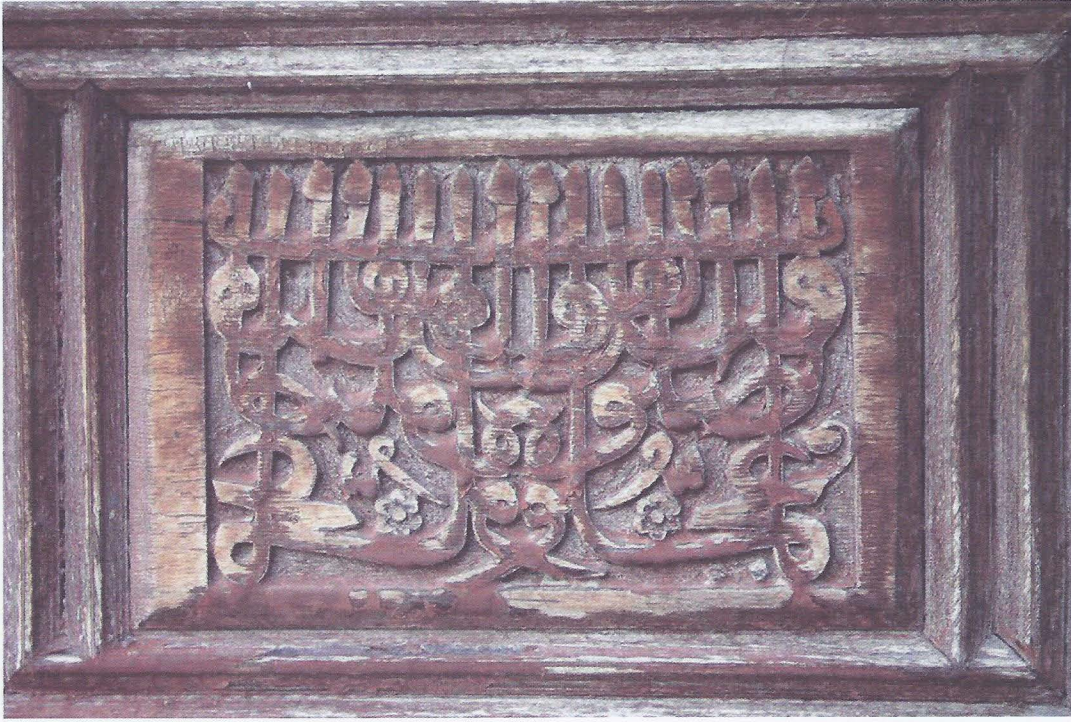
Foto. 3- Ayaş Ulu Camii, doęu kapısının kuzey kanadında yer alan kitabe.

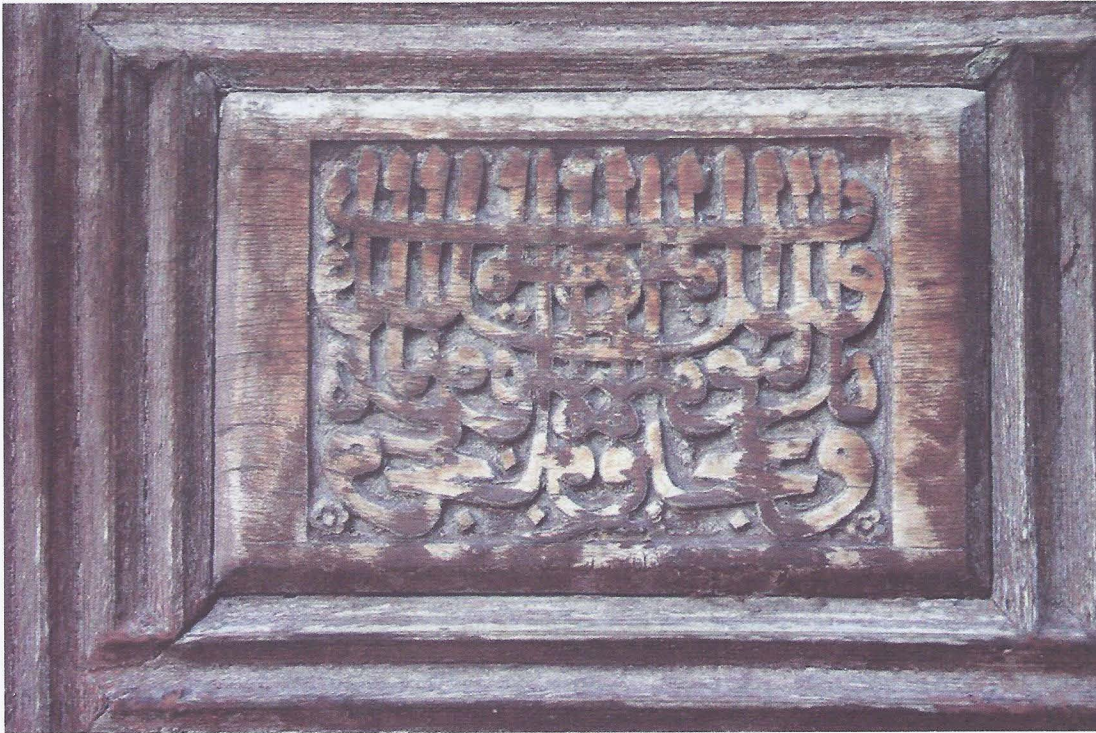
Foto.4- Ayaş Ulu Camii, doęu kapısının güney kanadında yer alan kitabe.

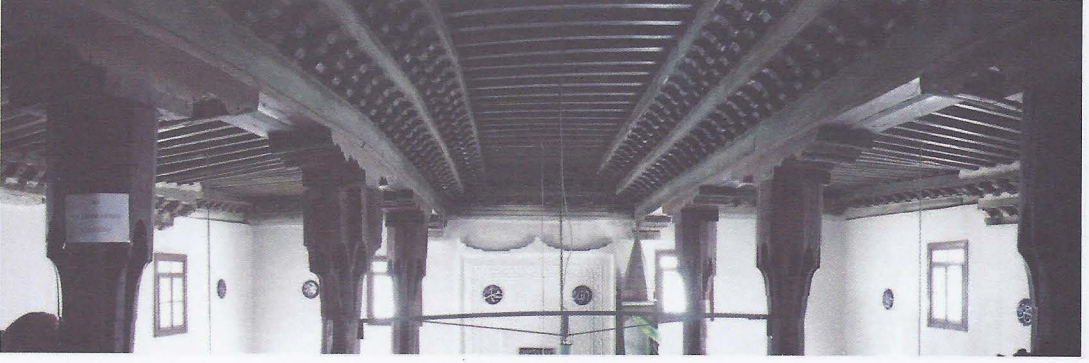
Foto. 5 - Ayaş Ulu Camii, harim, tavan sistemi, görünüş.

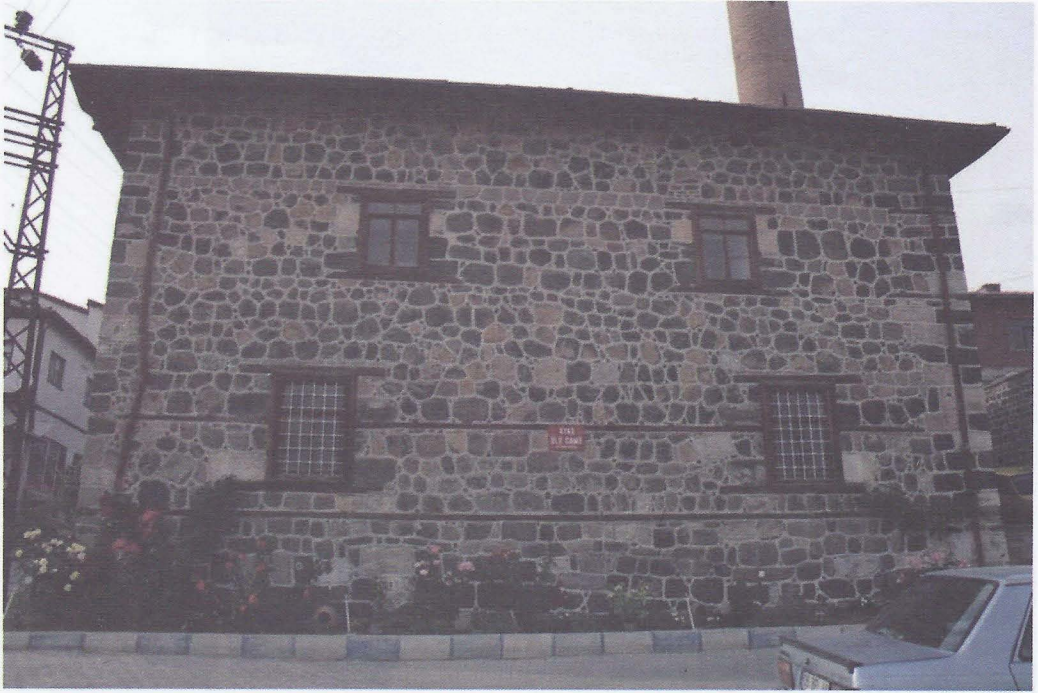
Foto. 6- Ayaş Ulu Camii, güney cephesinden görünüş.

Caminin güney cephesi yapının, kendi içerisinde simetrik düzenlemeye sahip tek cephesidir. Alt sırada birbirinin aynı, düşey dikdörtgen şeklinde iki pencere ve üstte yine düşey dikdörtgen biçiminde alt sıradakilere nazaran biraz daha küçük iki pencere yer alır. Ahşap kasaları ve camekânlı ahşap çerçeveli pencere kanatları diğer pencerelerde olduğu gibi sade ve basittir. Alt sıradaki iki pencere dıştan lokmalı demir parmaklıklara sahiptir (Foto. 6).

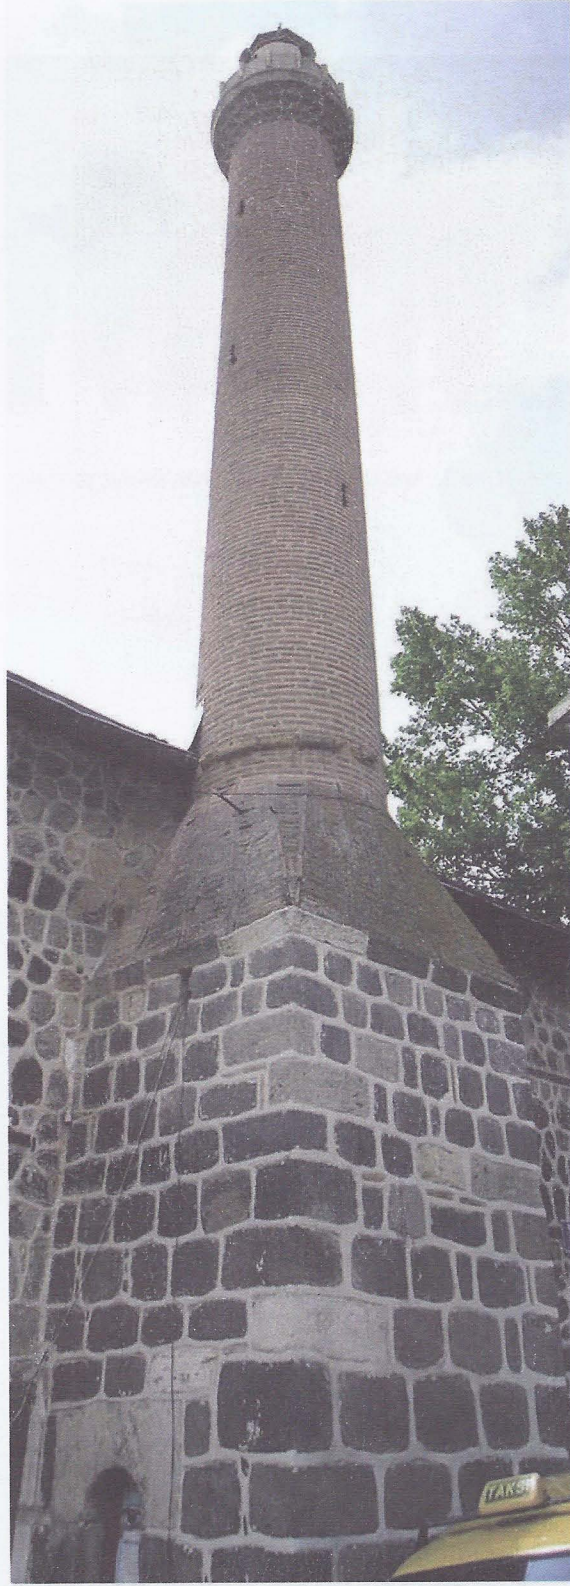
Foto. 7- Ayaş Ulu Camii, dođu cephede yer alan minarenin genel görünüşü.

1.1.1.1. Minare: Yapının minaresinin ne zaman yapıldığı bilinmemekle beraber camiye sonradan eklendiği kabul edilmektedir⁶. Minarenin moloz taş kaidesi, taş bileziği ve tuğladan yapılmış silindirik bir gövdesi bulunmaktadır. Minareye giriş kare kaidenin güney cephesindeki kapıdan sağlanmaktadır. Kapı açıklığı yekpare olarak yerleştirilmiş basık kemerli taş lentoya sahiptir. Ahşap kapı kanadının herhangi bir süslemesi yoktur. Minarenin kaidesi üzerinde yer alan pabuç “yedi sekiz” tabir edilen üçgenlerden meydana gelir. Gövdeye geçişi sağlayan pabuç kısmının malzemesi tuğla olup, üçgenlerin tuğlalarla çerçeveslendiği anlaşılmaktadır. Minarenin silindirik gövdesinin pabuca yakın kısmında bir taş bilezik mevcuttur. Minare gövdesi tamamen tuğladan yapılmış ve şerefe altı çıkıntıları yarım silindirik küçük yivlerle teşkilatlandırılmıştır. Şerefe korkulukları dahil yukarısı petek, alem yakın zamanda yenilenmiştir (Foto.7).

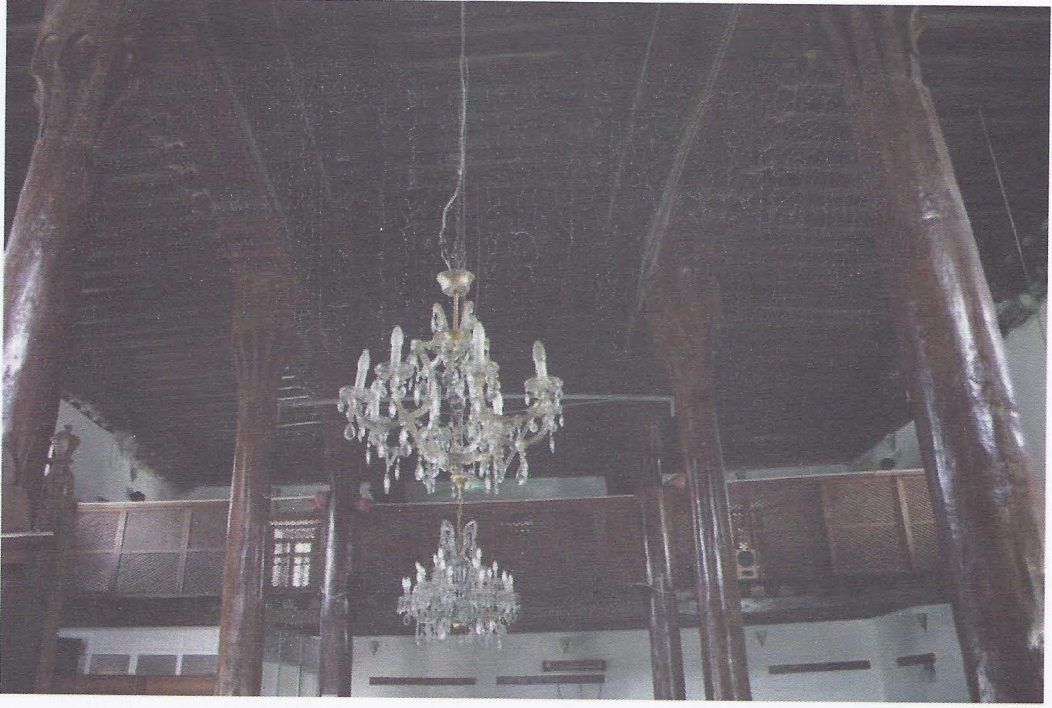
Foto. 8- Ayaş Ulu Camii, harim, kuzey cepheden görünüş.

1.1.2. İç Tasvir: Derinlemesine dikdörtgen plânlı camide harim kible duvarına dik uzanan iki sıra halinde ahşap direkler ve bu direkler üzerinde tavan kirişlerini taşıyan büyük kirişlerle üç sahına ayrılmıştır (Foto.8). Sahınları ayıran her sırada üçer ahşap sütun olmak üzere toplam altı ahşap sütun yer alır. Tavanı, ahşap sütunlar üzerine konulan profil kesitli yastıkların desteklediği, mihrap duvarına dik uzanan kalın ahşap kirişler ve mihrap duvarına paralel uzanan tavan kirişleri ile meydana getirilmiştir. Ancak orta sahnın, sütunların iç tarafına konulan ikişer sıra konsol dizisi ile diğer sahnınlardan daha yüksek hale getirilmiştir (Foto.9-10). Camii'nin yan duvarlarına üst kısımda çepeçevre konsollar yerleştirilerek, ahşap tavanın duvarlara bindirdiği ağırlık kirişlerle bu konsollara aktarılmıştır (Foto.11). Doğu ve batı tarafta ahşap tavanın duvarlara oturduğu kısımlarda bu bir sıra konsolun üzerinde altı adet ikinci sıra ikinci sıra konsol ilave edildiği görülür. Tabanı niteliksiz ahşapla kaplanmış olan harimin kuzey tarafında kadınlar mahfeli yer alır. Kuzeydeki iki ahşap sütun hizasından doğu-batı doğrultusunda duvarlara uzatılan ahşap kirişle bölünerek oluşturulan mahfel ikinci kat durumundadır (Foto. 8). Kare formlu bu ana girişin doğu ve batı uçları duvarlara oturtulmuş, ortada ise sütunların kuzey yüzüne çakılan konsollara bindirilmiştir (Foto.9-12).

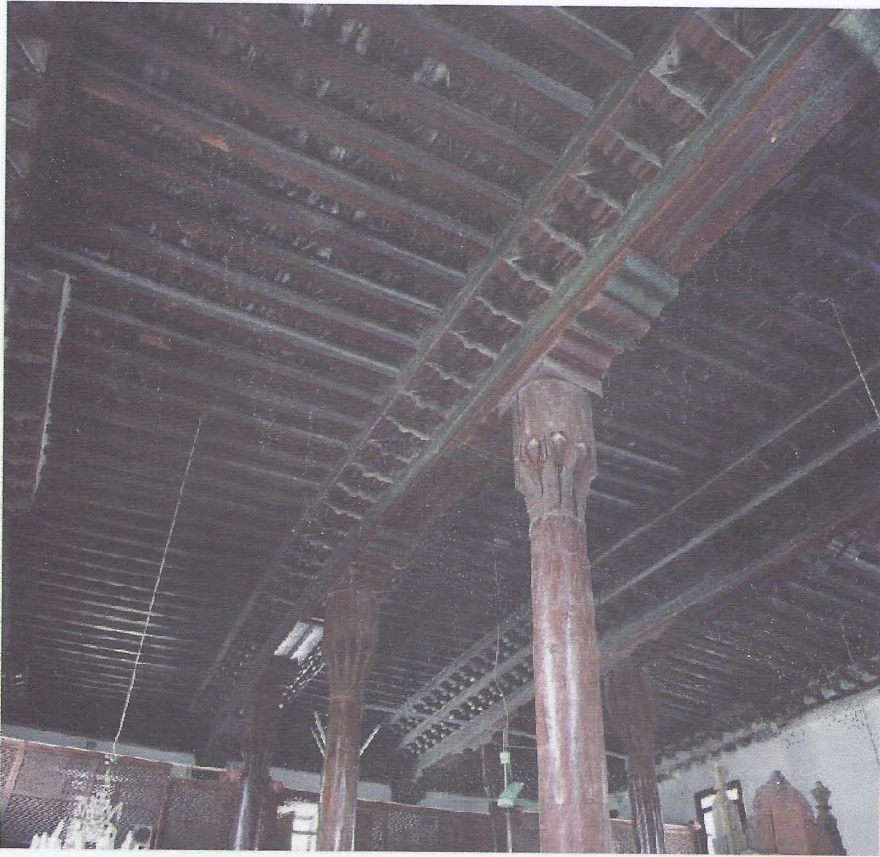
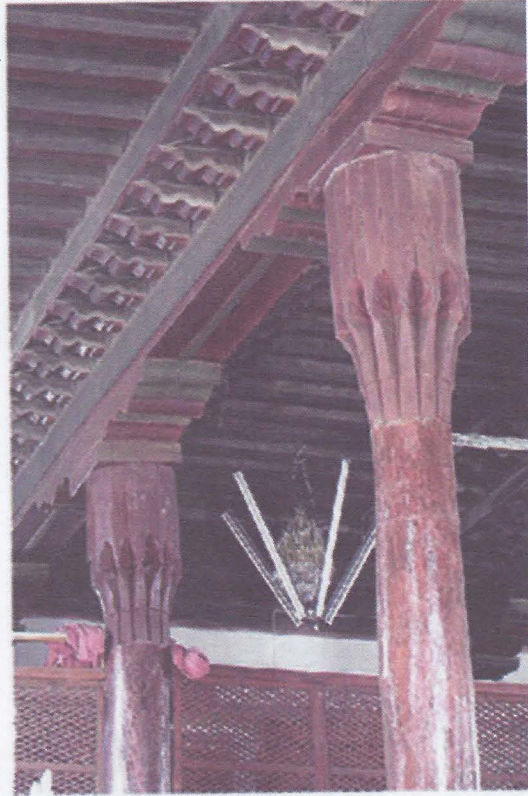
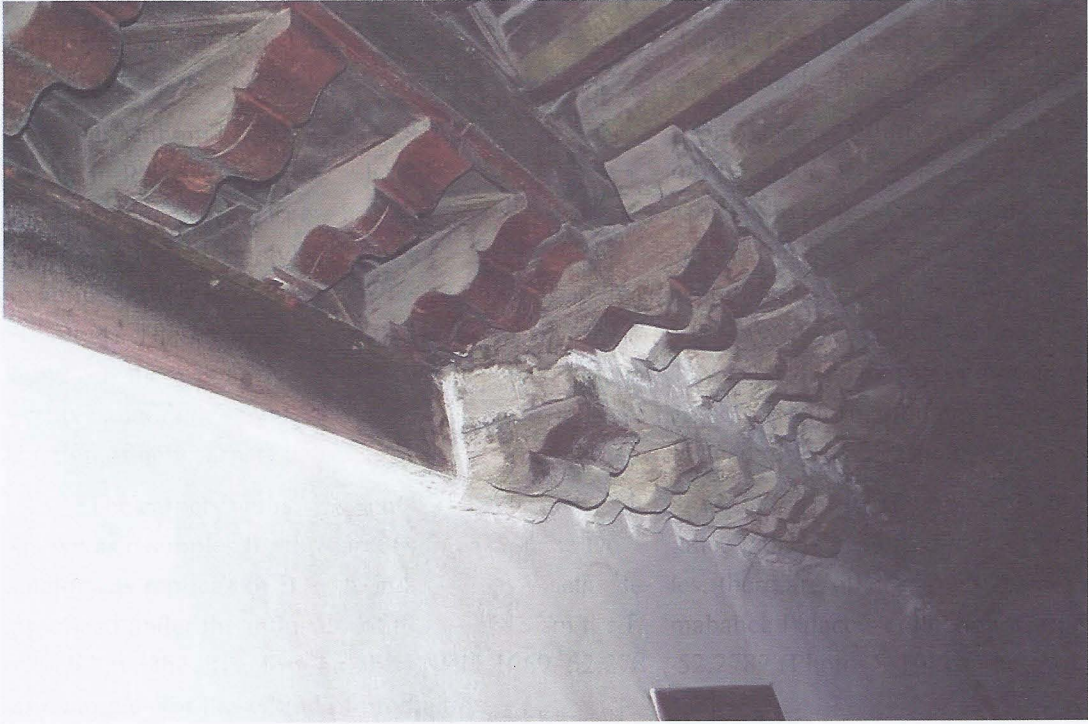
Foto. 9- Ayaş Ulu Camii, ahşap tavan, genel görünüş.

Foto. 10- Ayaş Ulu Camii, harim, ahşap tavan, orta sahnin görünüşü.

Foto. 11- Ayaş Ulu Camii, harim, ahşap sütun ve sütun başlıkları, detay.

Foto. 12- Ayaş Ulu Camii, harim, doęu duvarı, konsol detayı.

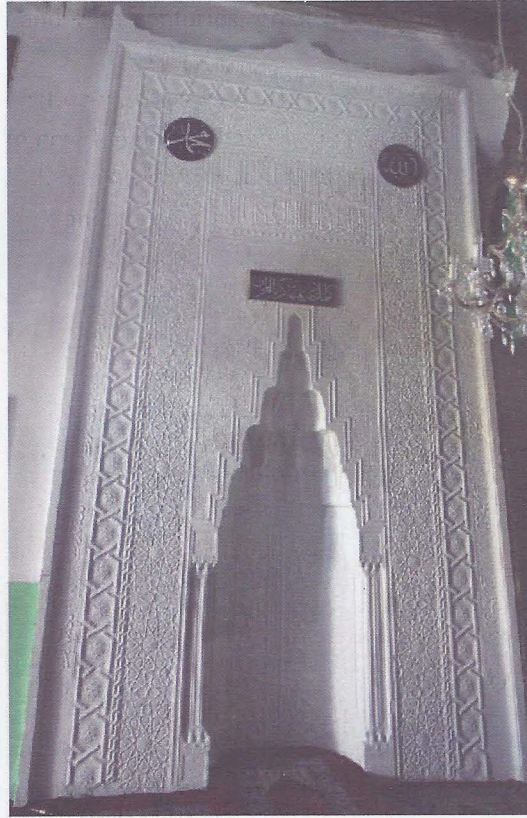
Foto. 13- Ayaş Ulu Camii, harim, mihrap, genel görünüş.

1.1.2.1. Mihrap: Güney duvarı ortasında yer alan mihrap tavan kirişlerine kadar yükselir. Mihrap beden duvarın iç mekâna doğru yaklaşık 13 cm. çıkıntı yapar. Alçıdan kalıplama tekniği ile levhalar halinde yapılmıştır. Mihrabı oluşturan elemanlar dıştan içe doğru; *Tepelik, çerçeve ve kenar bordürleri, alınlık, köşelik, mukarnas kavsaralı mihrap nişi ve sütuncelerdir* (Foto.13).

Tepelik üç dilimli bir taç şeklindedir. Mihrabı, çeşitli profil ve genişliklerde, farklı bezemeler içeren toplam dört bordür kuşatmaktadır. Alınlık, yatay dikdörtgen iki yazı panosundan oluşur. Köşelik, kavsara ağzı ile dördüncü bordür arasında tek parçadır. Köşeliğin yüzey kaplamasında altıgenlerden oluşan bir düzenleme görülür. Mukarnas kavsaralı mihrap nişinin kavsarası beş sıra mukarnas dizisinden oluşur. En alttakiler yarım daire kemerli nişlerden ibarettir. Üstte mukarnas dizileri badem ve kanatlardan meydana gelir. Kavsara ağzı, iç bükey kavisli hatlarla yükselir. Bunlar cephede ince iki halat silmeli köşeli basamaklarla çerçeve içine alınır. Kavsara ile nişin alt kısmı arasında “Kelime-i tevhid” in tekrarlandığı yatay dikdörtgen bir yazı kuşağı yer alır. Mihrap nişi dört kenarlıdır (cephelidir). Mihrap nişi her iki yanda sütuncelerle sonlanır. Sütunceler, mihrap nişini sınırlandıran sütunceler başlık gövde ve kaideden oluşur ve her iki sütunce de birbirinin aynı şekilde düzenlenmiştir. İki kademeli olan başlıklar kare şeklindedir. Sütuncelerin gövdeleri kare kesitli ve yivlidir (Foto.13).

Kenar bordürleri; mihrabı kuşatan çerçeveler ince veya geniş olmalarına bakmaksızın bordür olarak nitelendirildiğinde, farklı genişliklerde dört bordür görülmektedir (Foto. 13). *En dıştaki*, düz profilli kenar çerçevesinin bazı kısımlarından yüzeysel kabartma bitkisel motiflerin olduğu anlaşılacakla birlikte seçilemez hale gelmiştir. *İkinci bordür*, içbükey profilli yazı bordürüdür. Nesih yazı ile "Kelime-i Tevhid" aynı kalıptan çoğaltılarak bordür boyunca tekrarlanmıştır. Yazının zeminini, seyrek olarak serpiştirilmiş kıvrımdal ve rumî motifleri doldurur. Yazı iç kenarda ince bir zencirek şeridiyle sınırlanır. *Üçüncü bordür* düz profillidir. Sırtları kavisli kalın şeritler, bordürün iki kenarı boyunca düşey yönde ilerleyip eşit aralıklarla kesişerek bir zencirek kompozisyonunu tamamlamakta, aralarda ise her biri eş büyüklükte olan altıgen bölmeler meydana getirmektedir. Şeritlerin yüzeyi balıksırtı şeklinde yivlidir. Altıgenlerin içlerinde basık birer kabara yer alır. Bunların yüzeyleri kıvrık dal ve rumî motifli bitkisel bezeme kaplıdır. *Dördüncü bordür* düz profillidir, iç taraftan da ince bir halat silme ile sınırlanır. Süsleme kompozisyonu yüzeysel kabartma yıldızlı geometrik geçme şeklindedir. Merkezden çıkan sırtları kavisli ince şeritler kesişerek çapraz eksenler üzerinde birbirlerine

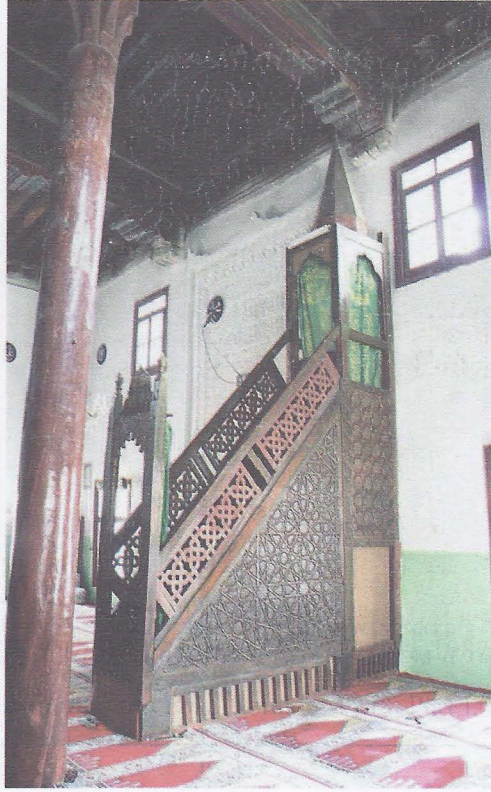
Foto. 14- Ayaş Ulu Camii, harim. minber, batı yüzünden görünüş.

1.1.2.2. Minber: Her iki yüzü de simetrik işlenmiş ahşap minberin süpürgelikleri, merdiven korkulukları, köşkü, kapının bazı bölümleri ile yan aynalıkları kuşatan ince bordürlerden bazıları yenilenmiştir. Yenilenen kısımlar bezemesizdir (Foto. 14).

Minber, kapı, doğu ve batı yüz olmak üzere üç bölümden oluşmaktadır. Kapı; içte geometrik süslemeli iki sütunce üzerindeki bitkisel süslemeli şeritlere oturan, köşelikleri bitkisel süslemeli yedi dilimli kapı kemeri vardır. Köşelikler üzerinde bitkisel süslemeli yatay şerit ile bunun üzerinde beş dilimli taç kısmı bulunmaktadır. Taç kısmı geometrik süslemelerin çerçevelediği bitkisel süslemelerle bezenmiştir. Kapı iki yanda, üst kısımlarında altı kademeli köşe topuzları bulunan sövelerle sınırlanmaktadır. Taht kısmında, içte yarım palmet biçimli konsollara oturan beş dilimli kemer vardır. Tahtın üstünde ise sekizgen kasnak ile piramidal külâh ve alem yer almaktadır (Foto.14).

Minberde geometrik ve bitkisel olmak üzere iki tür süsleme ile karşılaşılmaktadır. Geometrik süslemeler kapıda, dilimli kemerin oturduğu sütunce gövdelerinde, taç kısmını oluşturan dilimli panoda, taht altı panolarında, doğu ve batıdaki dikey şeritlerde, korkuluklardaki yatay dikdörtgen panolar ile aynalıklardaki üçgen panolarda karşımıza çıkmaktadır (Foto. 14).

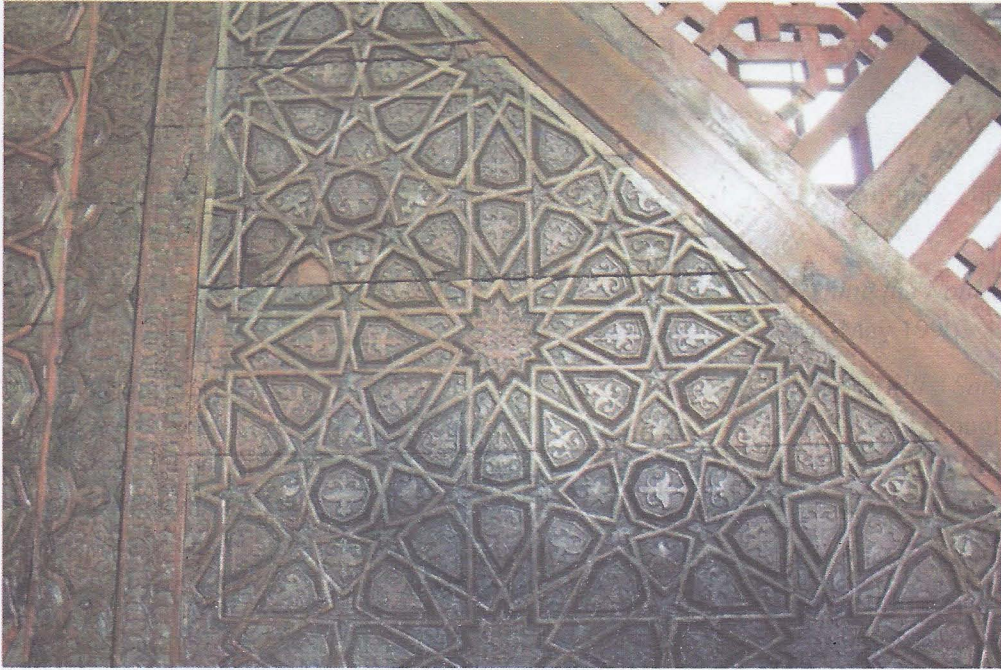
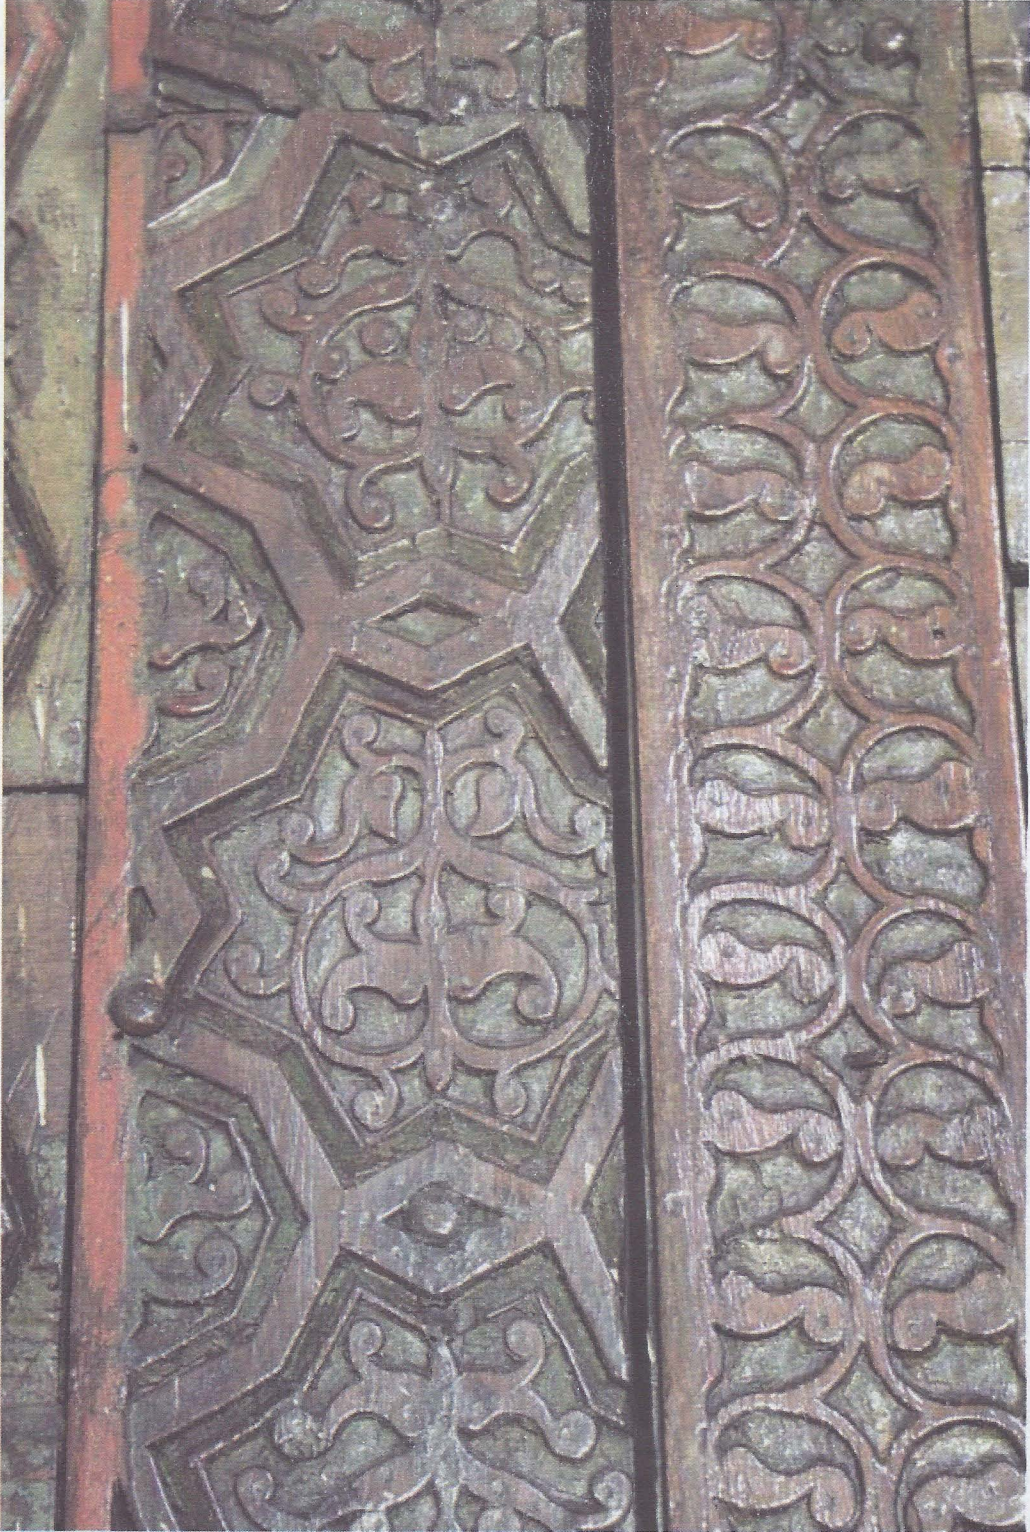
Foto. 15- Ayaş Ulu Camii, harim, minberin doğu yüzünden detay.

Foto. 16- Ayaş Ulu Camii, harim, minber, doęu yönünden detay.

Doğu ve batı yüzlerin alt kısmında, taht altı ve aynalık altına yerleştirilen çıtalarla oluşturulan süpürgelikler bulunmaktadır. Bunların üzerinde güneyde, doğu yüzde beş dilimli kaş kemerli, batı yüzde dikdörtgen dolap vardır. Dolapların üzerinde geometrik süslemelerin bitkisel süslemelere çerçeve oluşturduğu dikey dikdörtgen panolar görülmektedir (Foto. 16). Panoların üst, tahtın ise alt kısmı ile ortalarında bitkisel süslemeli yatay şeritler yer almaktadır. Doğu yüzde bu iki şerit arasında bitkisel süslemeli yatay ve dikey şeritler vardır. Tahtın iç kısmında yarım palmet biçimli konsollara oturan beş dilimli kaş kemer görülmektedir. Taht üstünde ise sekizgen kasnak, piramidal külâh ve alem görülmektedir. Taht altı panoları ile aynalıklardaki üçgen panolar arasında doğuda birincisi geometrik süslemelerin bitkisel süslemelere çerçeve oluşturduğu, ikincisi bitkisel süslemeli iki dikey şerit; batıda ise geometrik süslemelerin çerçeve oluşturduğu bitkisel süslemeli dikey bir şerit bulunmaktadır. Kuzey kısmında, geometrik süslemelerin bitkisel süslemelere çerçeve oluşturduğu üçgen panolar vardır. Bunların üzerinde ise korkuluklarda ikişer yatay dikdörtgen pano vardır. Panolar geometrik süslemelidir (Foto.14-16).

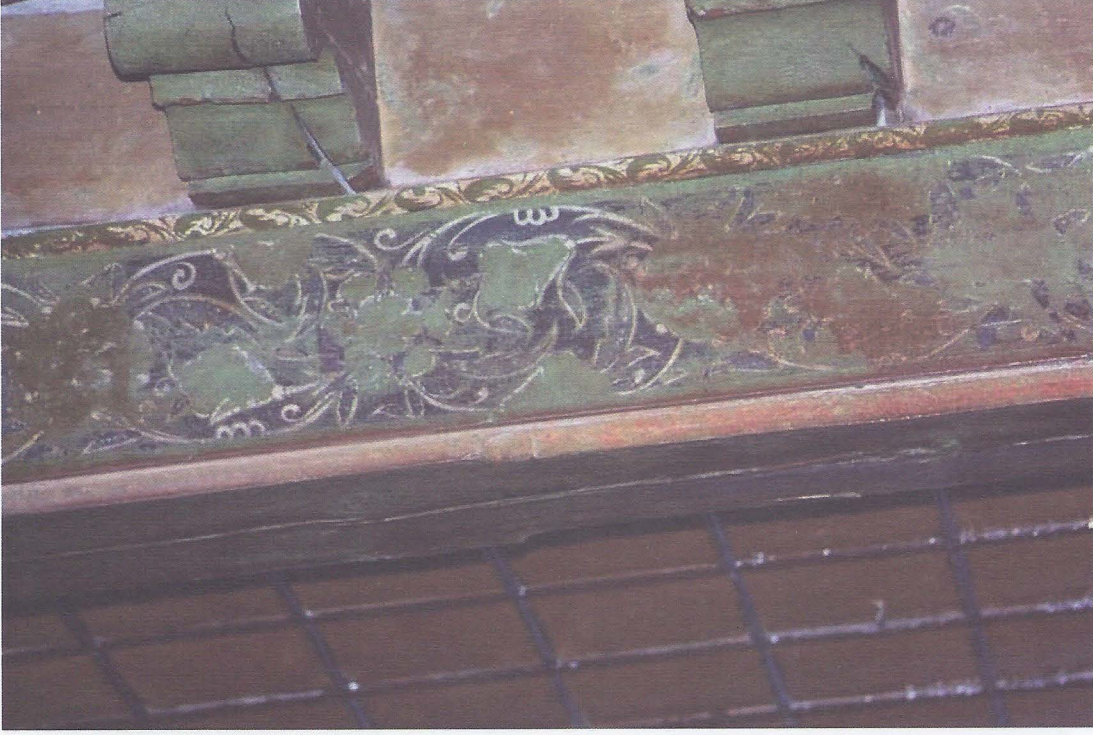
Foto. 17- Ayaş Ulu Camii, harim, mahfil altındaki ahşap üzerine kalemîşi süsleme, detay.

Foto.18- Ayaş Ulu Camii, harim, mahfil altındaki konsol aralarında yer alan ahşap üzerine kalemîşi süsleme izleri, detay.

Kadınlar mahfeli konsol aralarında ve kiriş yüzeyinde ahşap üzerindeki boyalı nakışların kalıntıları Ayaş Ulu Camisi tavanının bazı kısımlarının ahşap üzerine kalemşi süslemelere sahip olduğunu göstermektedir. Fakat tam olarak hangi kısımlarda yer aldığı ve süsleme kompozisyonlarını tespit etmek imkanı kalmamıştır.
