SİLİFKE TAŞ KÖPRÜ'NÜN RÖLÖVE TESPİTLERİ VE TARİHİ DÖNEM ANALİZİ

Bu çalışma, Karayolları Genel Müdürlüğü denetiminde ve Adana Kültür Varlıklarını Koruma Bölge Kurulu onayına sunulmak üzere köprünün onarımına yönelik hazırlanan sanat tarihi raporunun genişletilmiş ve güncelleştirilmiş halidir. Çalışmamızda Taş Köprü'nün mevcut mimari analizi yapılarak, restitüsyonuna kaynak oluşturacak dönem analizi yapılmıştır. Köprü, Anadolu'dan köprü örnekleri ile analogik açıdan değerlendirilerek karakteristik özellikler bağlamında irdelenmiştir.

IDENTIFICATION OF THE SILIFKE STONE BRIDGE AND ANALYSIS OF HISTORICAL PERIOD

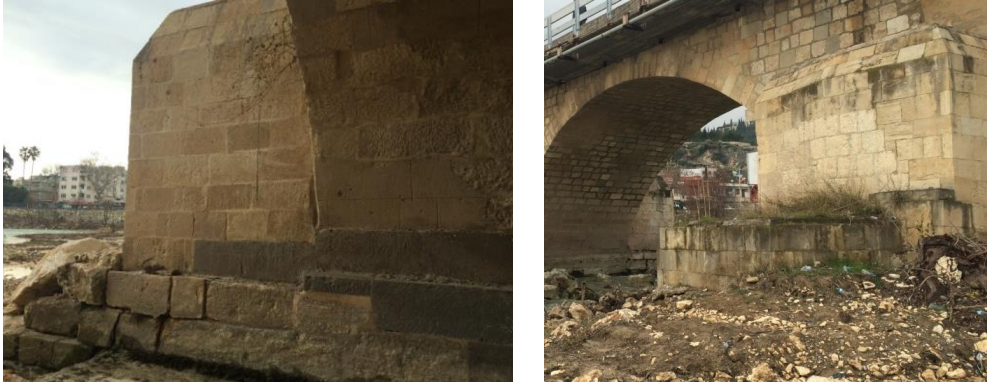
Fotoğraf 1: Roma Dönemi Ayak İzlerinden

vermiştir. Eserde 4. satırdan sonraki satırın kazındığını ve burada “ *Kaiser Domitian*” adının bulunduğunu son satırın sonradan eklendiğini, bu satıra yer açmak için de kitabe kenarının traş edildiğini belirtmektedir (Keil; Wilhelm, 1931, 6). Evliya Çelebi, Silifke’nin 1474-75 yılında Sultan Beyazid zamanında Gedik Ahmet Paşa tarafından fethedildiğini, bu şehrin 17 gözlü köprüsünün Takyanus binası olduğunu, cısr başında bir bacdar (gümrükçü) odası bulunduğunu gümrük vergisinin de anında alındığını ifade etmektedir (Evliya Çelebi, *Seyahatnamesi*, 319-320). Söz konusu köprünün Roma döneminde inşa edilen köprünün özelliklerini tanımlıyor olmasını tereddütle değerlendirmek gerekir ki, Göksu Nehri yatağının bu kadar uzun bir köprünün kuruluşuna imkan veren genişlikte olabileceği düşündürücüdür. Bugünkü köprünün yerinde inşa edilip yıkılan Roma Dönemi köprüsüne ait izler, 1875 yılında inşa edilen mevcut köprünün inşa sürecinde ortaya çıkarılmıştır (Fotoğraf 1).

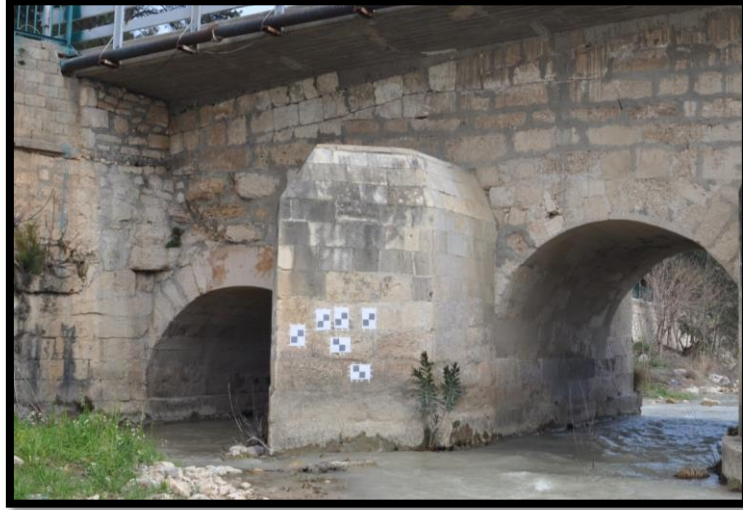
Fotoğraf 2: Köprü'nün Daha Önce Eğimli Olduğunu Gösteren Detay

Köprü, altı ayak sistemi ile kemer gözlerinin birbirine bağlanması sonucu, iki kıyı arasında yükseklik farkı bulunmadığından bu haliyle tabliye yolu dikkate alınarak düz köprüler grubuna girdiğini söyleyebiliriz. Ancak köprünün boşaltma gözleri üzerinde iki sıra taş sırasının eğimli bir şekilde örüldüğü detayı, köprünün ilk inşa döneminde belli bir noktaya kadar fazla olmazsa bile eğimli bir yapıya sahip olduğunu kanıtlar niteliktedir (Fotoğraf 2). Nitekim köprünün orta kısımlarında kemer kilit taşlarının bir bölümü görülmeyecek şekilde üzerine tabliye döşemesinin son dönem müdahaleleriyle yerleştirildiği görülmektedir (Fotoğraf 3). İlk inşa döneminde kemer kilit taşı üzerinde söz konusu iki sıra taşın devam etmesi bu düşüncemizi destekler niteliktedir.

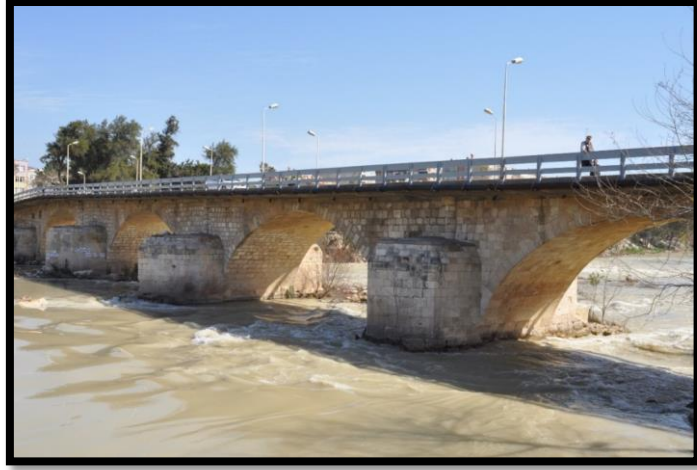
Fotoğraf 4: Memba Cephesi Genel Görünüşü

Köprü'nün memba cephesi ayakların birbirine bağladığı kemer gözleri ile selyaralardan ibarettir (Fotoğraf 4). Kemerlerden boşaltma kemer gözleri hariç diğerleri farklı ölçülere sahip bir sıra tek bir sıra çift taşların birbirini nöbetleşe devam etmesi ile kurgulanmıştır. Kemerlerin asıl dizgesini kaybetmiş olduğu ve taşların yerinden oynadığı görülmektedir. Selyaraların üst kısmında ilk dört ayağın üzerinde orta kısımda taşların dışbükey hareketle dar bir profil yaratacak şekilde örüldüğü dikkati çekmektedir. Aynı düzen boşaltma gözlerinde görülmemektedir (Çizim 4, Fotoğraf 5).

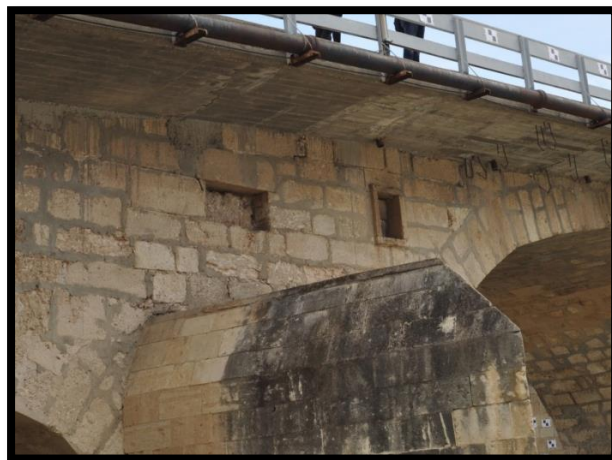
Fotoğraf 6: Köprüde Kitabelik Olduğu Düşünülen Bölüm

1. Kemer gözü kıyı yol çalışmaları neticesinde, yolun kırılma yapmasına bağlı, yarısı görülmeyecek haliyle etkilenmiştir. Memba cephesi boşaltma gözleri ise yaklaşık aynı ölçülere sahip yarım daire kemerlerle örüldüğü ve üst seviyedeki taşların gelişigüzel yerleştirilmesinden kaynaklı bu bölümün muhtelif zamanlarda onarıldığı anlaşılmaktadır. 5. Kemer gözü ile 6. Kemer gözü arasında kalan ayağın duvar yüzeyinde dikey yerleştirilen kitabelik mevcuttur. Ancak bugün mevcut olmayan kitabenin daha önce bu noktalara tatbik edilmiş olması muhtemeldir (Fotoğraf 6).

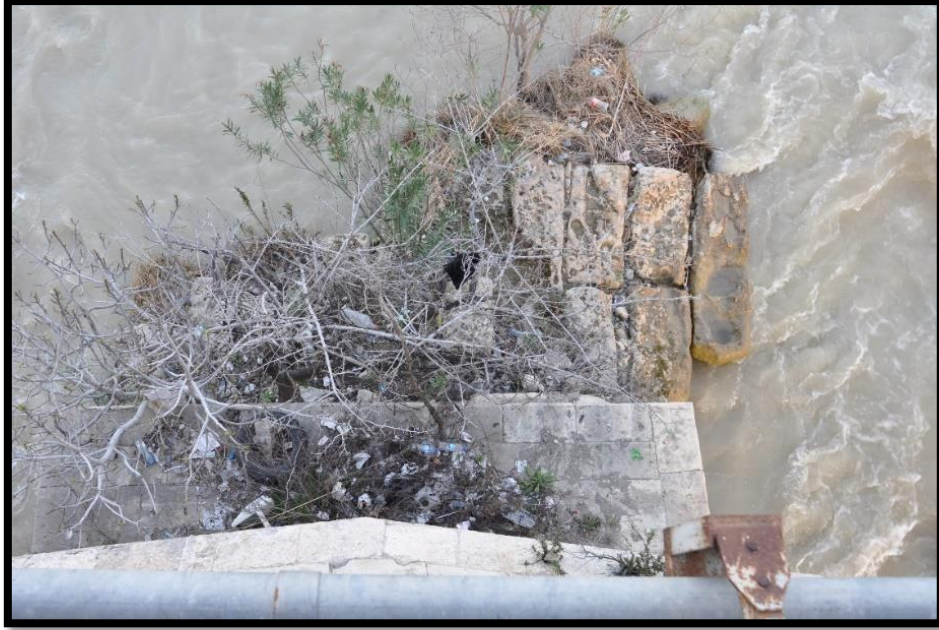
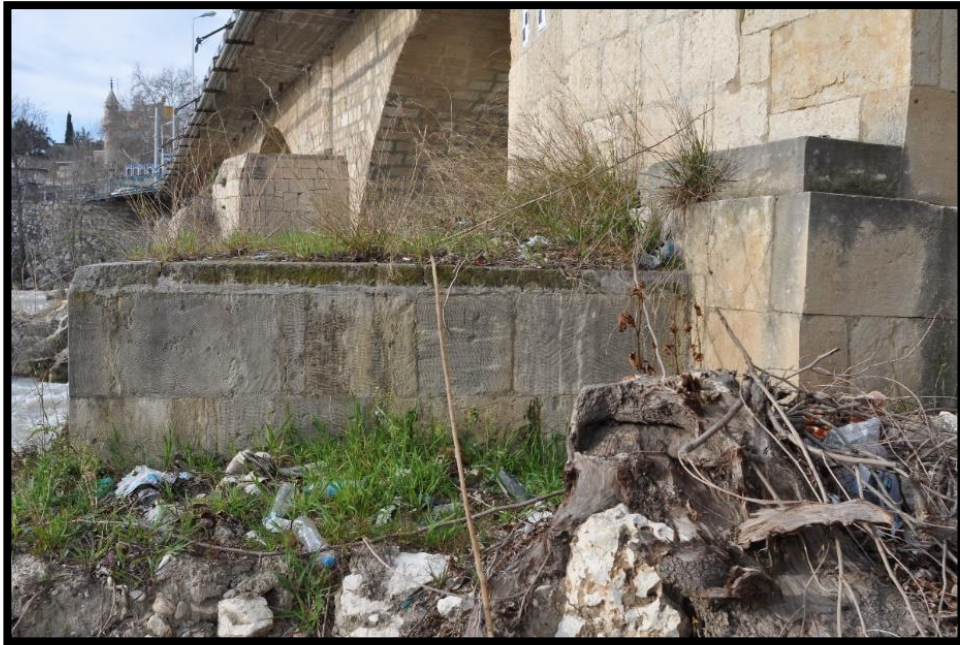
Memba cephesinde yer alan selyaranlar, dört yüze sahip, uçları üçgen formda prizmal bir kütle teşkil etmektedir. Boşaltma gözlerinin bağlı olduğu selyaranlardan 5. si form olarak farklılık göstermekle beraber iki yüze sahip üçgen prizmal kütle şeklindedir. Selyaranların temel seviyesinde Roma Dönemi köprüsünün kalıntılarını barındırdığı görülmektedir (Fotoğraf 7-8).

Fotoğraf 7: Roma Dönemi Köprü'nün Ayak İzleri

Fotoğraf 8: Roma Dönemi Köprü'nün Ayak İzleri

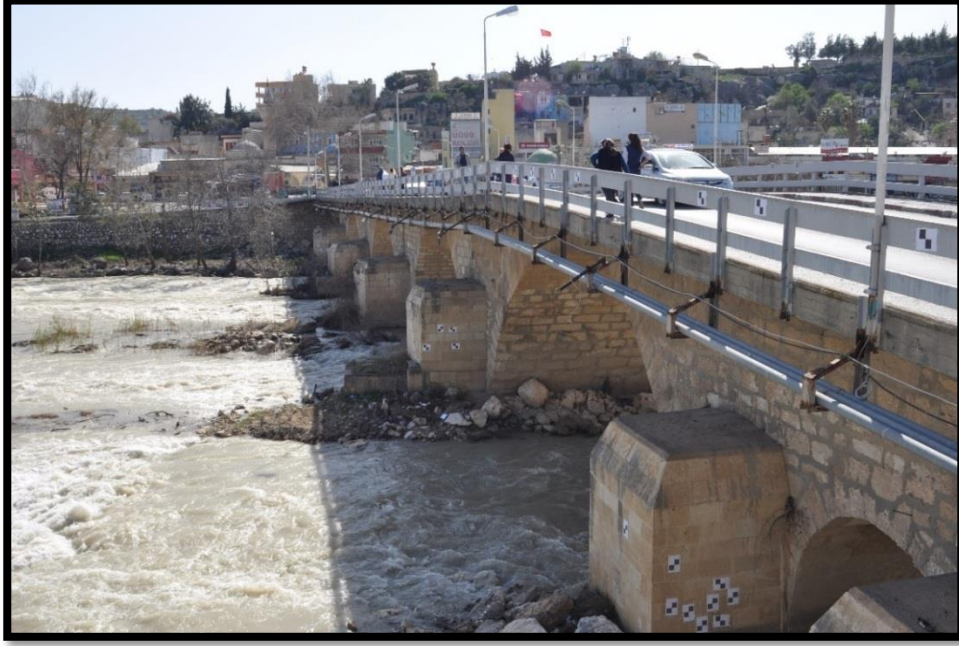
Fotoğraf 9: Tabliye Genişletmesine Bağlı Kullanılan Metal Korkuluk ve Düzenekler

Selyaran taşlarının büyük oranda renk değişimine, yer yer doku kaybına uğradığını ve kireçlendiğini görmekteyiz. Yine selyaranların bazı noktalarında ayaklarla birleşme kısımlarında çiçeklenmeler, çatlak ve yarıklar oluşmuştur. Bu cephede betonarme döşeme tabliyesi öne doğru taşırılarak genişletildiğinden dolayı, kullanılan metal düzenek de dikkat çekmektedir (Fotoğraf 9-10).

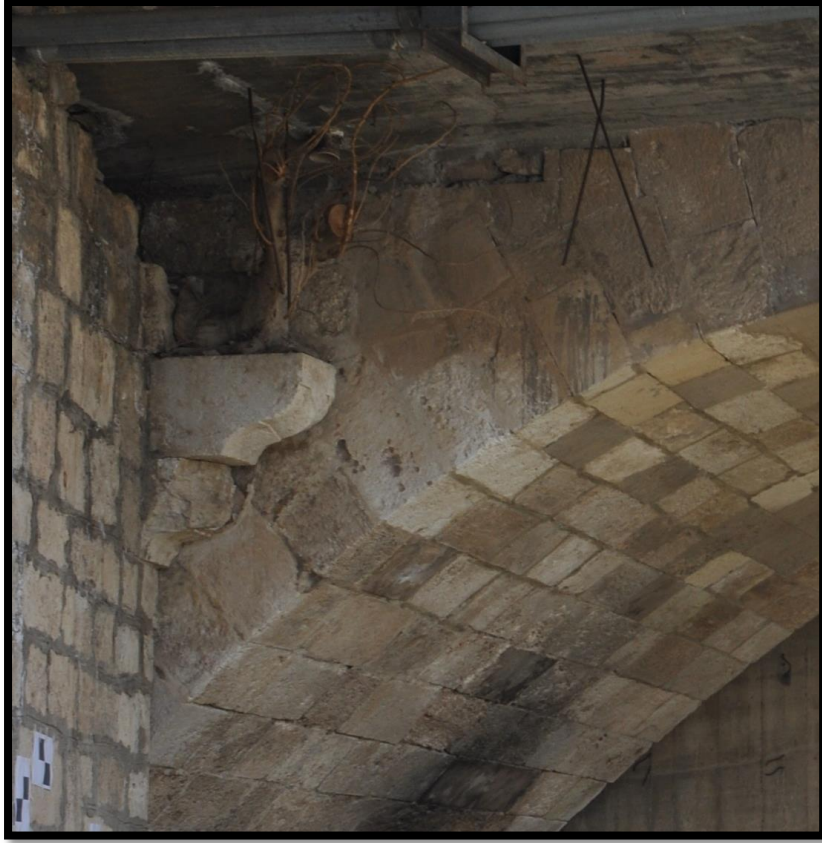
Fotoğraf 11: Konsolucu Detayı

Köprü'nün mansap cephesi yarım daire kemerleri bir birine bağlayan dikdörtgen kesitli ayaklar ile bunların önünde suyun ayaklara zarar vermemesi için inşa edilen topuklardan ibarettir (Çizim 7-8, Fotoğraf 12). Kemerlerin memba cephesindeki gibi asıl dizgesini kaybettiği ve taşların yerinden oynadığı görülmektedir. Kemerler farklı ölçülere sahip bir sıra tek, bir sıra çift taşların birbirini nöbetleşe takibi ile örülmüştür. 1. Kemer gözünün memba cephesindeki kıvrımın kıvrım yaratmasından kaynaklı bir kısmının görülmemesine karşın, bu cephede net bir şekilde algılanabilmektedir. Bu kemer gözünün tempan duvarı ile birleştiği yerde, ön yüzü mukarnas detayına sahip bir konsol ucu görülmektedir(Fotoğraf 11). Benzer şekilde süslemeye sahip bir parça da yerde dikkati çekmektedir

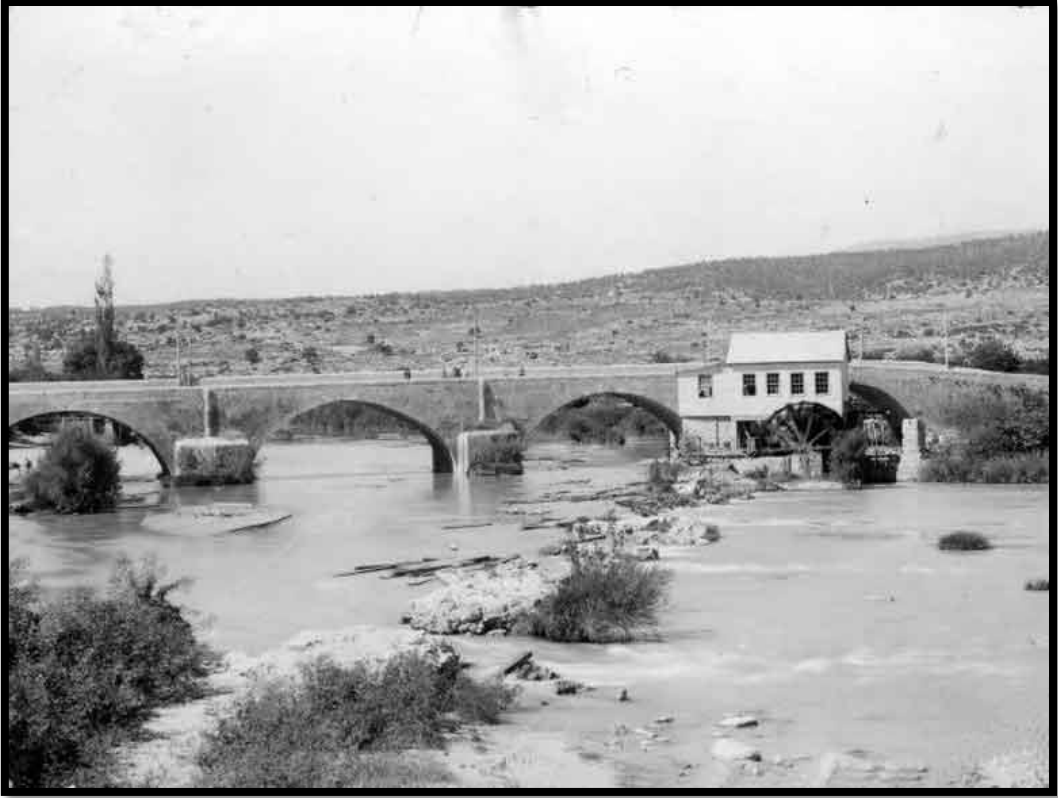
Köprünün III. Döneminin mimari değişiklik ve detayları 1922 yılından sonraki fotoğraflarla tespit edilebilmektedir. Köprünün Mersin yönüne bakan tarafının kuzey girişi sağına 1922 yılında 1875 yılında gerçekleştirilen onarımın anısına mermer sütun yerleştirildiği ve yine bu dönemde 1939 yılına ait Belediye Arşivinden temin edilen fotoğraflardan köprünün memba cephesi 4. ve 5. Kemer gözlerini birbirine bağlayan ayağın ön kısmına değirmen inşa edildiği görölmektedir (Fotoğraf 13-15).

Fotoğraf 13: Taş Köprü genel görünüş ve değirmen -1938 (mersin.web.tr, 2015)

Fotoğraf 14: Taş Köprü Değirmeni Detayı- 1938 (mersin.web.tr, 2015)

Fotoğraf 15: Taş Köprü Değirmeni- 1939- Silifke Belediyesi Arşivinden

Yine aynı fotoğraflarda henüz altıncı kemer gözünün iki boşaltma gözüne dönüştürülmediği, yani 6. ve 7. boşaltma kemer gözlerinin açılmadığı anlaşılmaktadır (Fotoğraf 13-15). 1939 yılından sonra 6. Kemer gözünün iki adet boşaltma gözüne dönüştürülerek köprü'nün kemer sayısının 5'i ana kemer gözü, 2'si boşaltma toplam yedi kemer gözüne kavuştuğunu söyleyebiliriz. Bu dönemde tabliye korkuluklarının üç sıra iken iki sıra daha eklenerek beş sıraya çıkarıldığı anlaşılmaktadır (Fotoğraf 16-20).

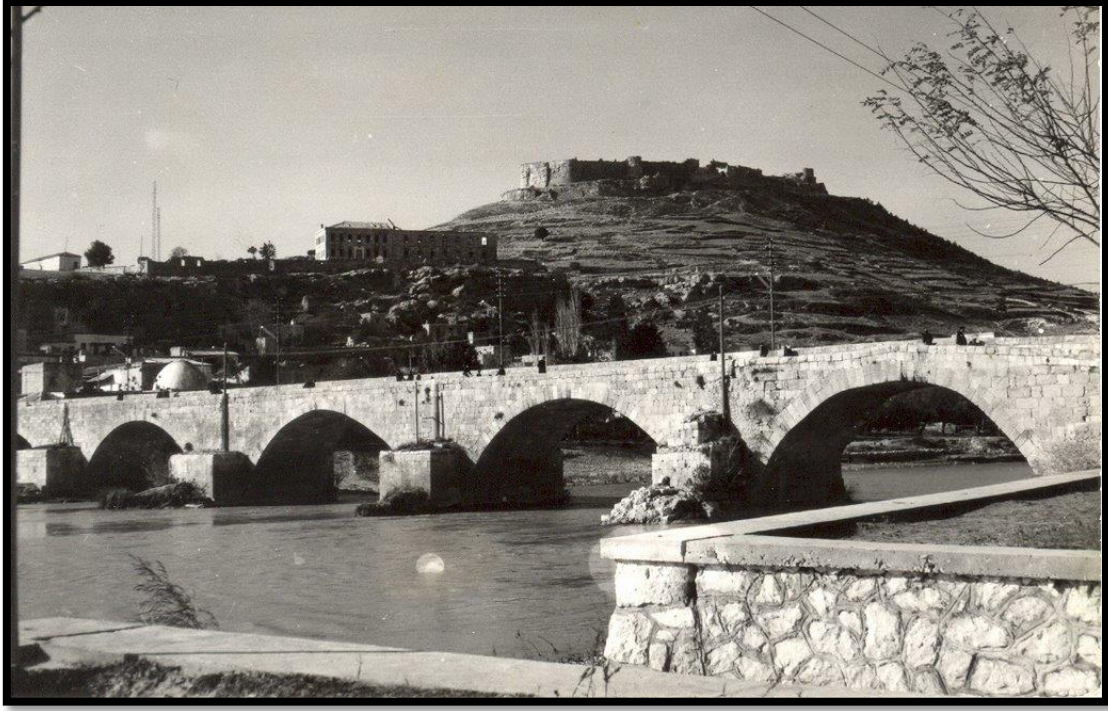
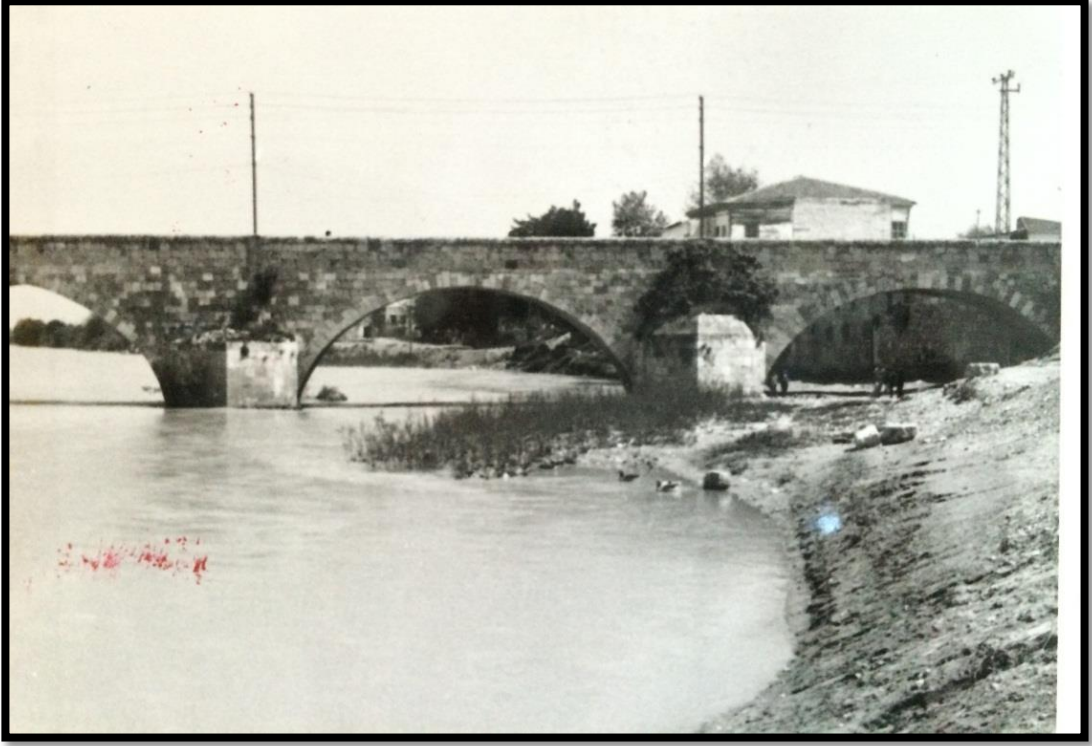
Fotoğraf 16: Taş Köprü Tabliye Genişletme Çalışmaları Öncesi- 1965- (Silifke Belediyesi Arşivinden)

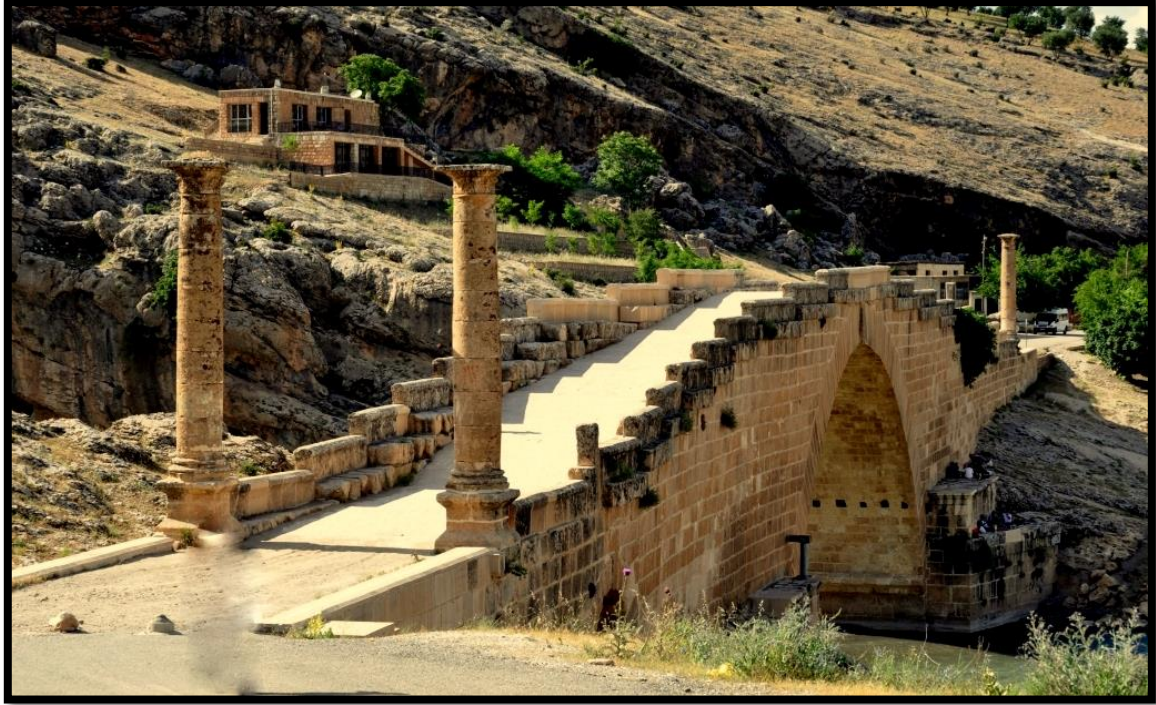
Fotoğraf 21: Adıyaman Cendere Suyu Köprüsü (www.tarihiyapilar.org)

Silifke Taş Köprü'yü Anadolu Köprüleri ile karşılaştıracak olursak bugünkü mimari detayları dikkate alarak analogik değerlendirme yapmak gerekecektir. Nitekim eserin Roma Dönemi mimari özellikleri hakkında eksik bilgiye sahip olmamız ve köprünün Osmanlı dönemindeki onarımlarda son halini almış olması nedeniyle bir anlamda Anadolu köprüleri ile genel bir değerlendirme yapmak zorunluluk teşkil etmektedir. Ancak Roma devrinden kalan Adıyaman'da Cendere Suyu Köprüsü, Adana şehir içi köprülerinden Seyhan Köprüsü, Adana-Ceyhan yolu üzerinde bulunan Misis Köprüsü Romalıların köprü, su kemeri ve suyolları açısından ileri bir düzeyde mühendislik bilgisine sahip olduğunu kanıtlar niteliktedir (Fotoğraf 21-22).

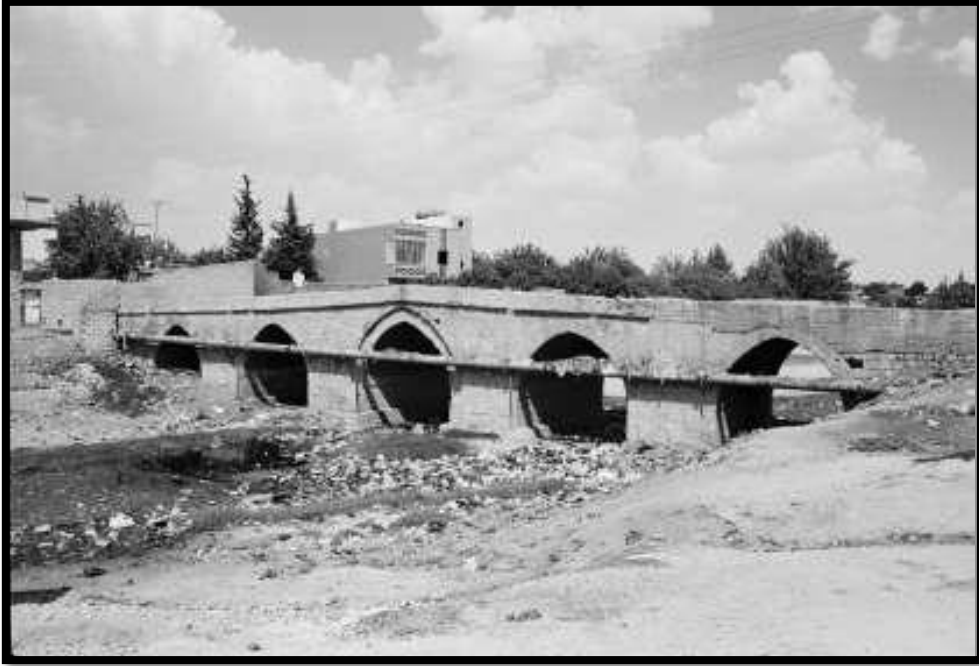
Fotoğraf 23: Kızıltepe Dunaysır Köprüsü (İ.Yıldız'dan)

19. yüzyılın ikinci yarısında 1875 yılına tarihleyebileceğimiz Taş Köprü, beş ana kemer gözü ile iki hafifletme kemere sahiptir. İlk inşa edildiğinde çok sayıda kemer gözüne sahip köprü plan uygulamalarını benzer şekilde Anadolu'da farklı zaman ve coğrafyalarda Kızıltepe Dunaysır Köprüsü (Yıldız; Koç, 2007, 283-294) (XIII. yy), Cizre Dicle Köprüsü (Çulpan, 1975, 44), Hasankeyf Dicle Köprüsü (1116) (Tunç, 1978, 95), Afyon Kurşunlu Köprü (Eravşar, 2005, 214-215), Diyarbakır Devegeçidi Köprüsü (Yeşilbaş, 2007, 38), Bursa Abdal Çelebi Köprüsü (Çulpan, 1975, 110), Babaeski Sultan Murat IV. Köprüsü (Çulpan, 1975, 171), Konya Hortu Köprüsü (İlter, 1978, 102.), Tokat Yeşilirmak Köprüsü (Çulpan, 1975, 62; İlter, 1978, 175.) (1250)'nde de görülmektedir (Fotoğraf 23-26). Gönen Güvercin

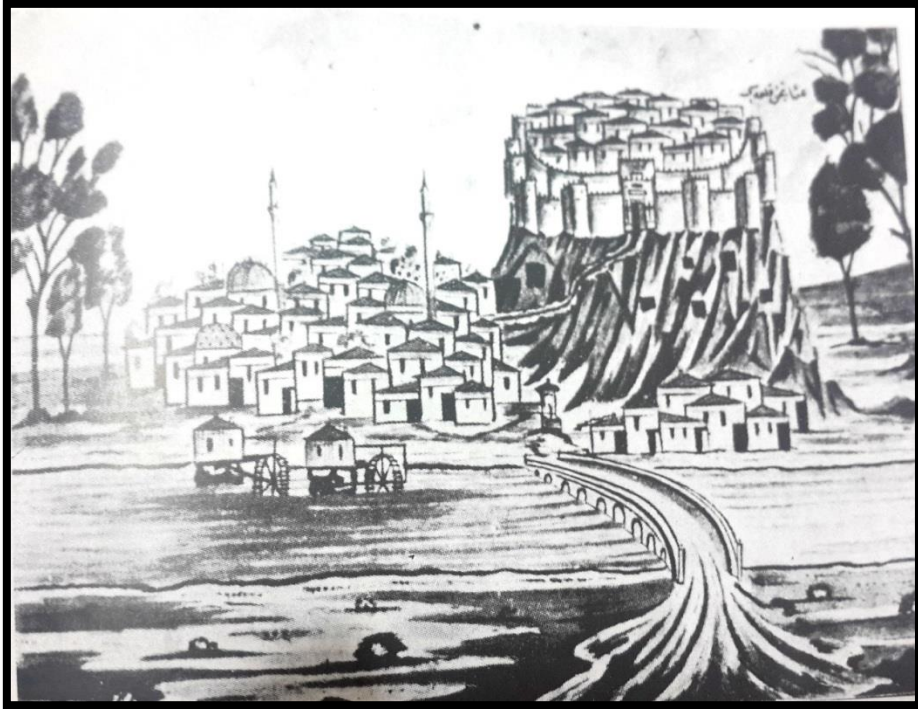
Fotoğraf 29: Çorum Osmancık Köprüsü Minyatürü (C. Çulpan'dan)

adet değirmenin bulunduğu kayıtlarda mevcuttur. Yine Amasya Hundi Hatun Köprüsü ile Çorum Osmancık Köprüsü'nde doğrudan ilişkilendirilmemiş olsa da köprüye yakın bir konumda değirmenlerin yer aldığı bilinmektedir. Trakya Uzun Köprü'nün değirmen ve köşk kısmının yıkılmış olsa bile büyük gözü önünde inşa edildiği fotoğraflarla tespit edilebilmektedir (Çulpan, 1975, resim 45, 59, 65, 66) (Fotoğraf 28-30).
