9 HAZİRAN 2022 ERZİNCAN SELİ

9 June 2022 Erzincan Flood

ÖZGÜR AYDIN BEKAR

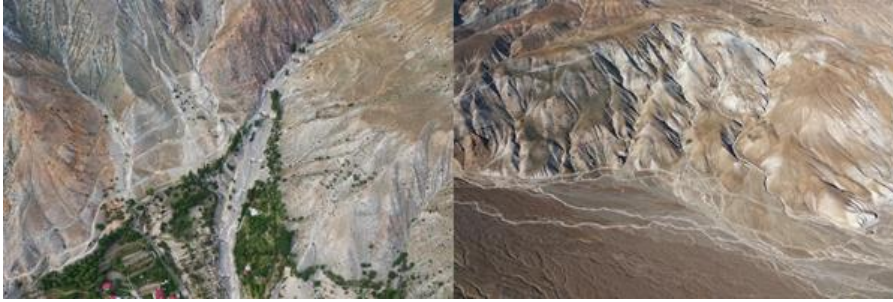
Foto 2. Yamaçlarda Şiddetli Sağanak Yağış Tarafından Süpürülen Materyalden Bir Görünüm

Erzincan Ovası ve çevresinde meteorolojik kökenli afetlerin sıklığının son yıllarda giderek arttığı görülmektedir. Özellikle son iki yılda mal kaybı yaşanan dört adet sel ve taşkın olayı kaydedilmiştir. Bunlardan en önemlisi 9 Haziran 2022 tarihinde yaşanan Pazartesi günü 17:00 sularında yaşanan seldir. Sel öncesinde başlayan sağanak yağış, yaklaşık bir saat kadar sürmüştür. Bu süre zarfında şehir merkezinde 10,3 kg/m², Üzümlü ilçesinde ise 13,6 kg/m² kadar yağış düşmüştür. Türkiye'de günlük yağışların şiddeti 5 ila 20 mm arasında değişmektedir (Erlat, 1997, s.161). Bu veriler yalnızca yerleşme merkezlerine aittir. Saha gözlemlerimize göre, yağış bırakan hava kütleleri söz konusu alanda yoğunlaşmış ve ilgili akarsuların vadilerine kanalizasyon olmuş ve yükselime zorlanmıştır. Söz konusu koşullar altında yükselime zorlanan hava kütlelerinin nem tutma kapasiteleri azaldığından, Esence Dağları'nın ovaya bakan yamaçlarına çok daha fazla yağış bırakmıştır. Yağmurun dolu ile karışık yağması ve yamaçları örten dolunun daha sonra hızla erimesi sel potansiyelini artırmıştır. Tespitlerimize göre sağanak yağış, Esence Dağları'nın güney yamaçlarındaki gevşek malzemeyi harekete geçirmiş, yer yer iri kayaları da önüne katarak sürüklemiştir (Foto 2).

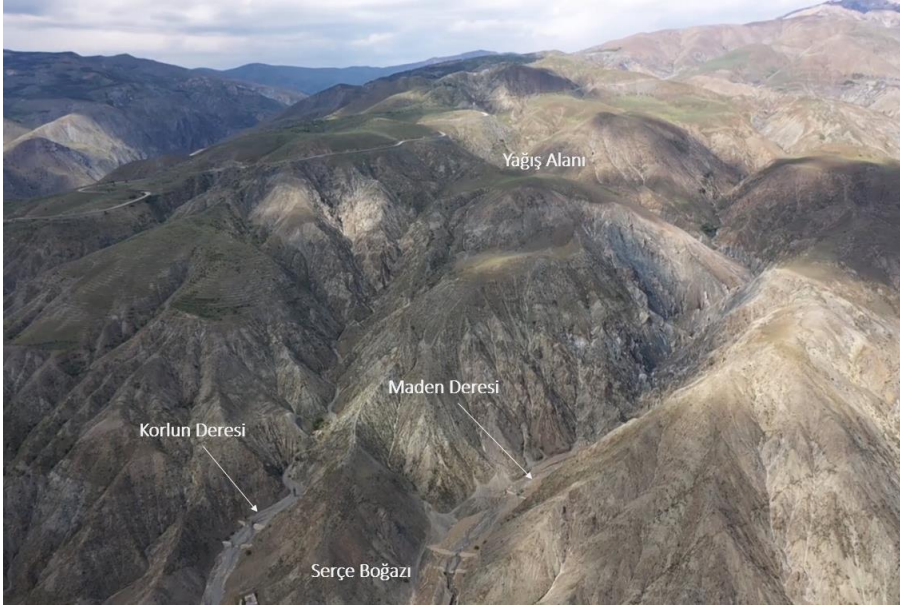
Foto 3. Kaynağını Şehir Merkezinin Kuzeyindeki Esence Dağları'ndan Alan Dönemlik Akarsular

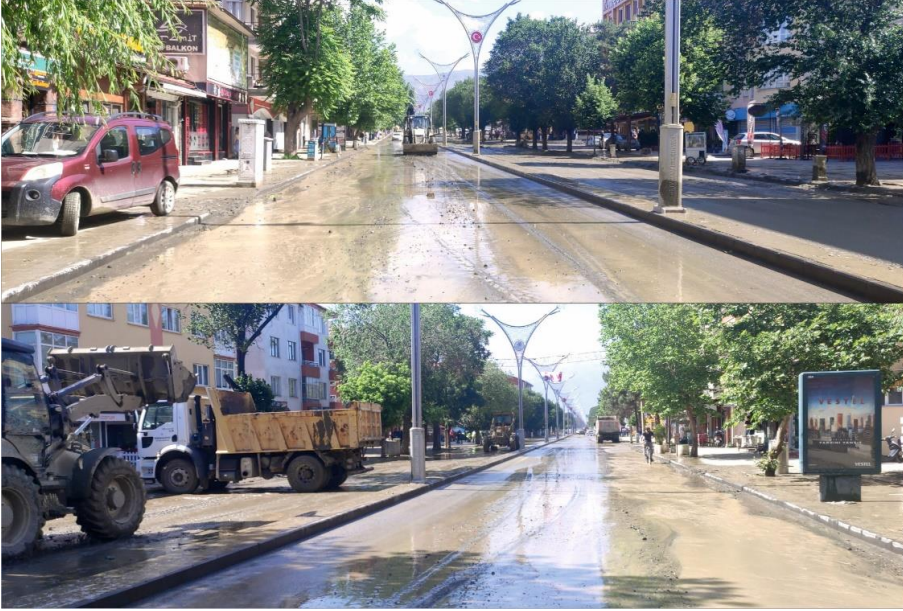
Foto 4. Yaşanan Sel Sonrası Şehrin En Kalabalık Ana Arteri Olan Ordu Caddesinden Bir Görünüm

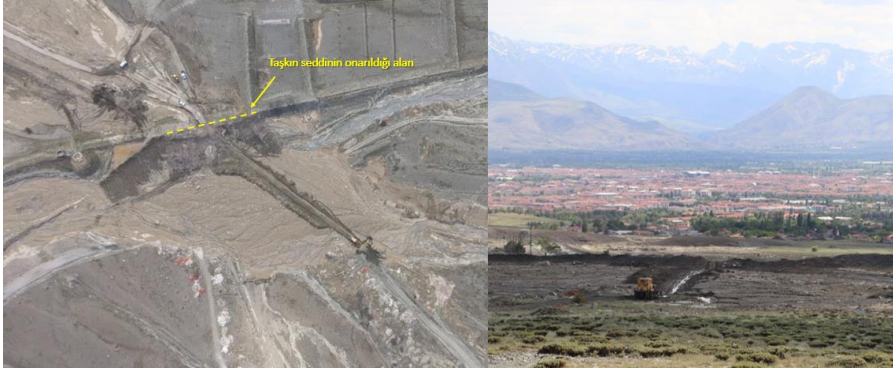
Foto 5. Kurutilek Mahallesi'nin Hemen Kuzeyinde Selin Yıktağı Taşkın Setti

Afet başladıktan sonra Kurutilek mahallesinin hemen kuzeyinde birikinti konisi üzerine belediyeye ait iş makineleriyle set çekilmesi şehir merkezine yönelen selin hızını düşürmüş, yönünü değiştirmiş ve felaketin daha da büyümesini kısmen de olsa engellemiştir (Foto 5). İzlenimlerimize göre, yörede, DSİ bu tür afetleri önlemek amacıyla pek çok dere üzerinde tersip bentleri inşa etmiş, tedbirler almıştır. Ancak görüldüğü kadarıyla olağanüstü durumlarda bu önlemler sorunu engellemeye yetmemiştir. Nitekim yer yer çamur akıntısı şeklinde gerçekleşen sel, özellikle şehir merkezinde hayati olumsuz yönde etkilemiş, caddeler ve kaldırımlar çamur ve balçıkla kaplanmış, başta şehrin en sık kullanılan ana arterleri olmak üzere ulaşımı aksatmış, bazı konutları su basmıştır. İlçe merkezini teşkil eden mahallelerden özellikle Cumhuriyet, Atatürk, Barbaros ve İnönü mahalleleri ile, önceden köy yerleşmesiyle idari değişiklikle mahalleye dönüştürülüp merkez ilçeye bağlanan Başpınar, Demirkent, Işıkpınar ve Kurutilek'te yollar, meskenler ve tarım arazilerinin bazı kesimleri sel suları altında kalmış, bu durum hayatın akışını olumsuz etkilemiştir (Foto 7). Ayrıca Halitpaşa, Çarşı ve Gülabibey mahallerinin bazı kesimleri de çamur akıntısından etkilenmişlerdir.

9 Haziran 2022 tarihli Erzincan Seli'nin başladıktan kısa bir süre sonra şehir merkezine yönelmesinin nedenleri saha gözlemlerine dayalı olarak ortaya konulmuştur. Şöyle ki; sel olayına sahne olan dere yataklarının güney kesimindeki birikinti yelpazesi üzerinde toprak malzemedan taşkın koruma bentleri inşa edilmiştir (Foto 5). Bu bendin üzerinden geçen toprak yolun hemen kenarında istinat duvarı oyularak geçirilen su borusu, burada settin direncinin zayıflatmıştır. Sel suları settin bu zayıf kısmını parçalamış, ardından şehir merkezine yönelmiştir.

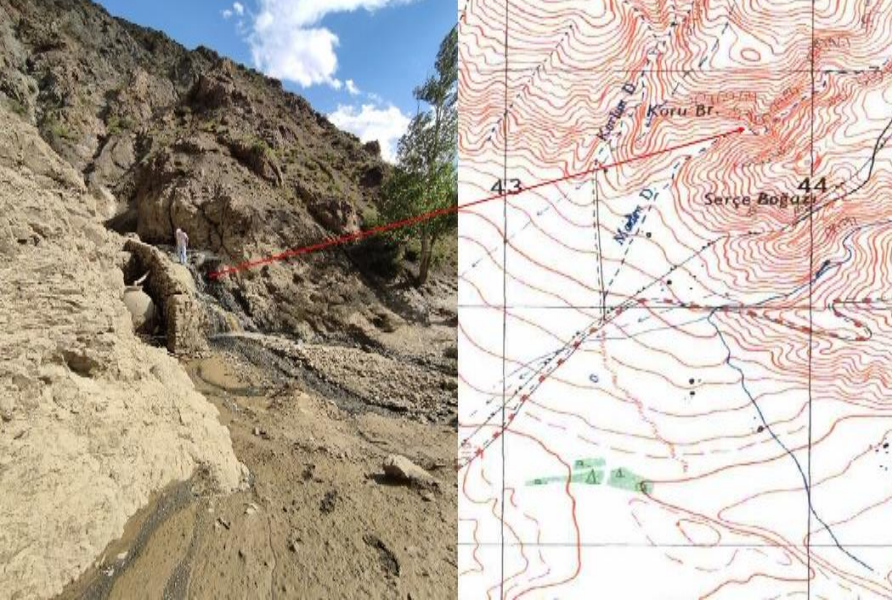
Foto/Şekil 6. Selin Kaynağı Durumundaki Korlun ve Maden Dereleri

Esasen bu selin temelinde zaman içerisinde Korlun ve Maden derelerinin doğal yataklarından mahrum bırakılmaları yatmaktadır. Söz konusu derelerin asıl yatağının kuzey-güney doğrultusunda Ordu Caddesi ve 13 Şubat Caddesi istikametinde aşağı doğru inen ana aks olduğu anlaşılmaktadır (Foto/Şekil 6). Bilindiği üzere Erzincan şehri 1939 Depremi sonrasında yeri değiştirilerek yeniden inşa edilmiştir. Zamanla eski dere yatakları yerleşim alanı haline gelmiş, akarsu drenaj ağı kısmen de olsa bozulmuştur. Örneğin söz konusu derelerin suları istinat duvarı maharetiyle doğal akış istikametlerinden kopararak Han Deresi'ne doğru kanalizasyon edilmiştir. Bu durum doğal olarak şehrin hemen bitişiğindeki bu sahanın sel üretme potansiyelini artırmıştır. Dereleri eski yataklarına kavuşturmak pek mümkün olmadığına göre, büyük ölçekli yatırımlarla şehrin kuzeyini baştanbaşa kat eden çok daha muhkem ve yüksek kapasiteli yeni kanallar ve bentler inşa edilebilir.

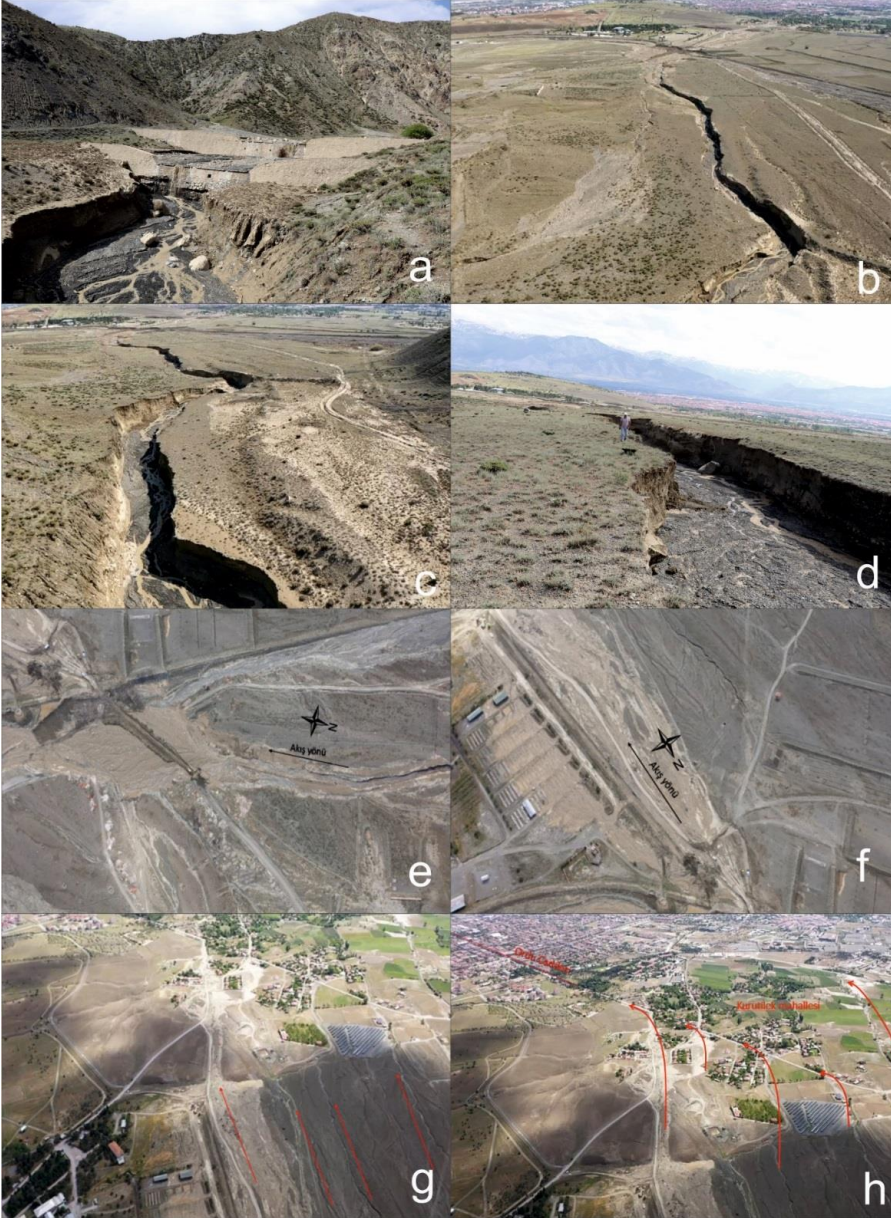
Foto 7. a) Maden Deresinin Ovaya Açıldığı Kesim. b,c,d) Maden Deresi'nin Birikinti Konisi İçerisinde Açtığı Yarılma. e) Maden Deresi Yatağı. f) Derenin Toprak Seddi Yararak Kurutilek Mahallesi'ne Yönelişi. g,h) Selin Kurutilek Mahallesinden Şehir Merkezine Yönelişi.

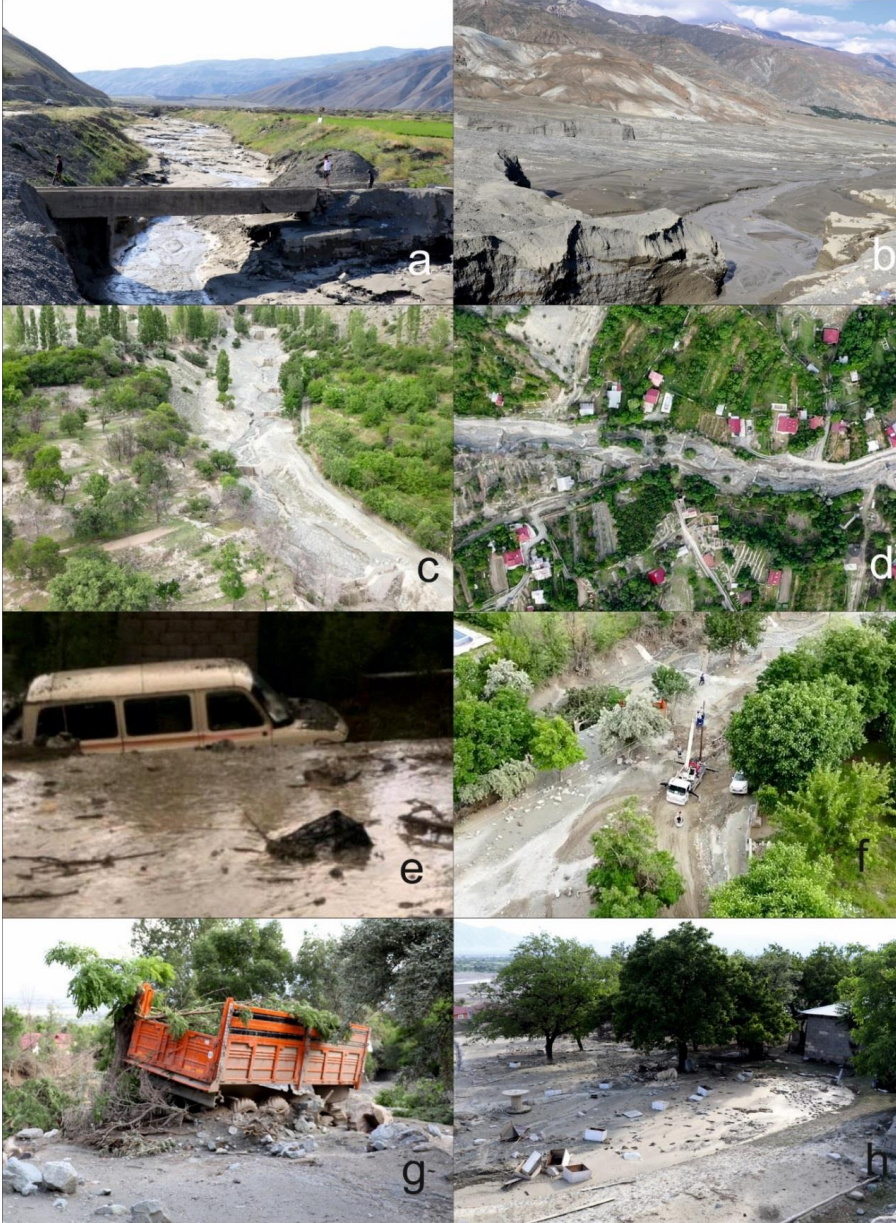
Foto 8. a,b) Selin Erzincan Belediyesi Ekipleri Tarafından Kanalize Edildiği Han Deresi Vadisi. c,d,e,f,g,h) Başpınar Mahallesi'nde Taşkından Etkilenen Enerji Hatları, Tarım Arazileri ve Aletleri ile Telef Olan Arı Kovanları.
