## TRAKYA'DA RESTORASYON UYGULAMALARININ ANIT DEĞER ÖLÇÜTLERİ ÜZERİNDEN DEĞERLENDİRİLMESİ\*

Tülay CANITEZ<sup>1</sup>

Nevzat İLHAN<sup>2</sup>

## ***EVALUATION OF RESTORATION APPLICATIONS IN THRAKY BY MEMBERS OF MONUMENTAL VALUE***

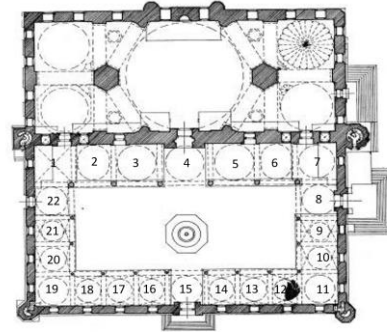
Şekil 3. Plan (Aslanapa, 1997'den düzenlenmiştir)

II. Murad tarafından 1437-1447 yılları arasında yaptırılan cami, Saatli Medrese, mektep, sebil, çeşme ve hazîreden meydana gelen küçük bir külliye'dir (Ahmet Badi, 2000; Aslanapa, 1997; Tanman, 1998) (Şekil 2). Cami, dikdörtgen planlı ana ibadet mekânı ile ortasında şadırvan bulunan revaklı avludan oluşmaktadır (Şekil 3). Revaklı avlunun dört köşesine minare yerleştirilmiştir. Cami ibadet mekânı altıgen fil ayağı üzerine 24.10 m'lik büyük bir kubbe, giriş cephesine göre sağda ve solda 10.80 m'lik ikişer küçük kubbe ve araları dolduran dört küçük kubbeyle örtülüdür (Tanman, 1998, Abdurrahman Hibri, 1996). Şadırvan avlusunu oluşturan revaklar 22 birim, son cemaat yeri ise 7 birimli olup sol köşedeki tekne tonoz, diğerleri kubbe ile örtülüdür. Yapı çeşitli dönemlerde onarımlar geçirmiştir.

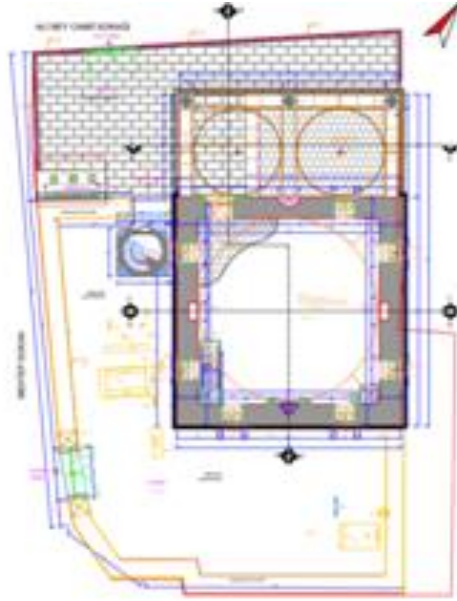
Şekil 6. Rekonstrüksiyon projesi-plan (EVBM arşivi)

Yapının rekonstrüksiyonuna yönelik süreçte ise yapıya ait yazılı, görsel vb bilgiye ulaşamaması nedeniyle Edirne'deki tek kubbeli camiler ile karşılaştırmalı çalışma yapılmıştır (EVBM arşivi). Karşılaştırmalı çalışma sonucunda yapının pencere açıklıklarının yerine ve formuna karar verilmiş;

iç mekânı ve süslemeleri hakkında da herhangi bir belge olmamasından dolayı süslemeler yapılmamıştır. Yapının minberi ahşaptan ve oldukça sadece yapılmıştır. Üst örtü ile ilgili olarak, 1917 yılındaki görselde kırma çatı ve alaturka kiremit kaplamanın yangın ve deprem sonrası uygulanmış olabileceği varsayılarak Edirne tek kubbeli camilerinde yapılan karşılaştırmalı çalışmaya göre tek kubbeli ve tromp geçiş ögesi olabileceği kabulüyle uygulama gerçekleştirilmiştir. Son cemaat yeri için de karşılaştırmalı çalışma yapılmış ve çalışma sonucuna göre son cemaat yerinin kubbeli olacağı ve geçiş ögesi olarak da pandantifin uygulanacağı belirlenmiş ve uygulanmıştır. Son cemaat yeri ve avlu zemininde doğal taş kullanılmıştır. Yapının kısmen mevcut olan minaresinde zamanla oluşan malzeme ve derz kayıpları ile oyulmalar ve çatlaklar tespit edilmiştir. Minare yüzeyi temizlenerek eski fotoğraflar ve eldeki veriler doğrultusunda özgün malzeme ve yapım tekniği ile yeniden yapılmıştır. Ayrıca ayakta duran hasarlı minare kaidesi ve gövdesi tuğla malzeme ile bütünlenmiştir (Şekil 6) (Tablo 4).

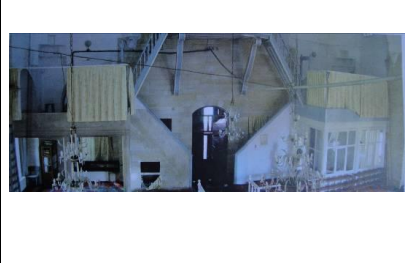
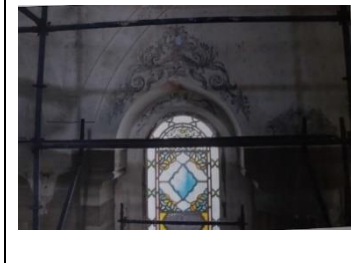
Mihrap ve ana ibadet mekânı-restorasyon öncesi-2008 (EKVKBK)		Üst sıra pencere- restorasyon öncesi 2008

1999 depremi sonrası caminin iç ve dış duvarlarındaki mevcut çatlaklarda ve açılmalarda ilerleme olduğu ve yaklaşık on yıl önce ayrılan taşları birbirine bağlamak amacı ile kullanılan demir kenetlerin (EKVKBK) zaman içerisinde dış etkiler nedeniyle korozyona uğraması sonucu mevcut çatlakların ve ayrışmaların arttığı tespit edilmiştir. Ana kubbe kasnak altı pandatiflerde ve pencere içlerinde düşey yönde kısmi çatlak ve ayrılmalar, pencerelerin üzeni seviyelerinde kılcal çatlaklar, cami dış cephe duvarlarında çatlaklar, taşlarda erime ve kopmalar, yüzey kirliliği ve bitkilenme gözlenmiştir. Tespit edilen kılcal çatlaklara özgün harç ile benzer özellikteki harç, düşük basınç altında enjekte edilmiştir. 2-5 mm olarak gözlenen derz açılmaları paslanmaz çelik çubuklarla onarılmış, daha önceki onarımlarda yapılan tüm çimento harçlı uygulamalar sökülerek yapıya özgün nitelikte sıva uygulanmıştır. Yer döşemesi tuğla olarak yenilenmiş, mihrap ve minberde temizleme işlemi gerçekleştirilmiş ve ahşap gergilerin tümü müdahaleden geçirilmiştir.
