İSTANBUL BAHÇELİEVLER'DE SİYAVUŞ PAŞA KÖŞKÜ ÜZERİNE BAZI GÖZLEMLER

Prof. Dr. Hamza GÜNDOĞDU*

B- SİYAVUŞ PAŞA KÖŞKÜ

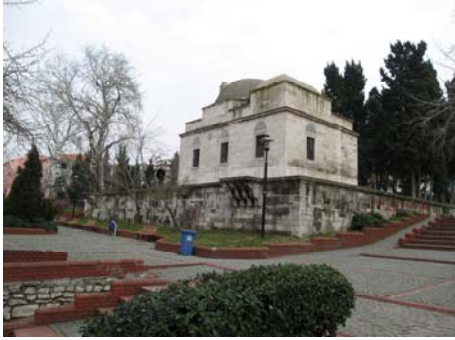
Foto. 1

Bu köşk, eski Edirnekapı-Büyükçekmece güzergahı üzerinde, Davutpaşa Kışlası yakınından geçen yola yakın, Çavuşbaşı Deresi olarak bilinen mevkide, Bahçelievler Kaymakamlığı ve Belediyesinin hemen yanında, eğimli bir arazi üzerinde yer almaktadır²⁴ (Foto .1).

Doğu yönde havuzun çevre duvarının zeminden 50 cm. kadar yüksekte olmasına karşılık batıda havuz duvarının zemin seviyesinden yüksekliği, adeta bir set duvarı gibi 2, hatta 2.5 m.'yi bulmaktadır. Havuzun dış eğimi, doğudan batıya doğru giderek arttığından en yükseğe çıktığı kuzeybatı ve güneybatıda, köşelere yakın kısımlarda bir hayli ileri taşırılmış dört taş konsola oturan iki ayrı balkon ve kameriye bulunduğu anlaşılmaktadır³⁸ (Foto. 1).

Kornişten sonra üstte kubbe, tonoz ve **cihannümanın** oturduğu kaide kısmı vardır. Her yerde eş yükseltide olan oturtmalığın üzerine, kuzeyde sekizgen kasnaklı kubbe, güneyde tekne tonoz örtüler bindirilmiştir (Foto. 1, Çiz. 5).

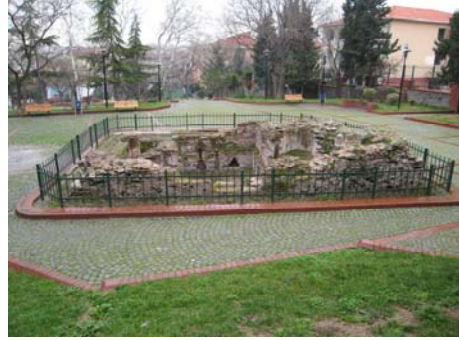
Foto. 2

Köşkün 50 m. kuzeydoğusunda yapılan kazılarda Bizans devrinden olduğu sanılan eski bir kalıntının bulunması yanısıra (Foto.2), aşağıda Çavuş Deresi'ne doğru meyilli olan bu arazinin, şehrin gürültüsünden uzak ve havadar oluşu, eskiden beri burasının iskan için tercih edildiğinin de işaretidir.

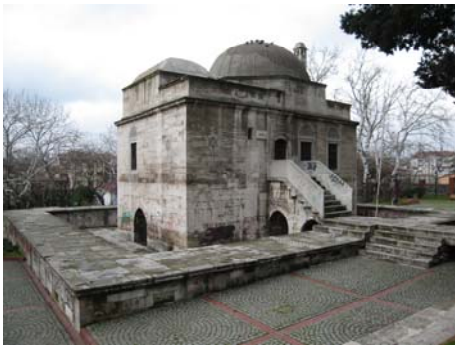
Foto. 3

yerleştirilmiş olan köşkün girişi, doğuya bakar²⁵ (Foto. 3). Köşkün içerisine yaptırıldığı havuzun çevresinde oldukça yüksek ağaçlar bulunmakta iken son yıllarda bunların bir kısmının kesilerek seyrekleştirildiği görülmektedir.

b- Dış Mimarî Özellikleri: Siyavuş Paşa Köşkü, yukarıda da ifade edildiği gibi, eğimli araziye göre bir tarafı zemin seviyesine yakın, bir tarafı zemin kodundan yaklaşık 2-2,5 m. aşağıda olan 24,60x20.30 m² lik dikdörtgen alana; 1.5 m. derinlikte ve kenar duvar kalınlıkları 2 m.'ye yaklaşan bir havuzun ortasına, güney-kuzey doğrultusunda inşa edilmiştir (Foto. 3).

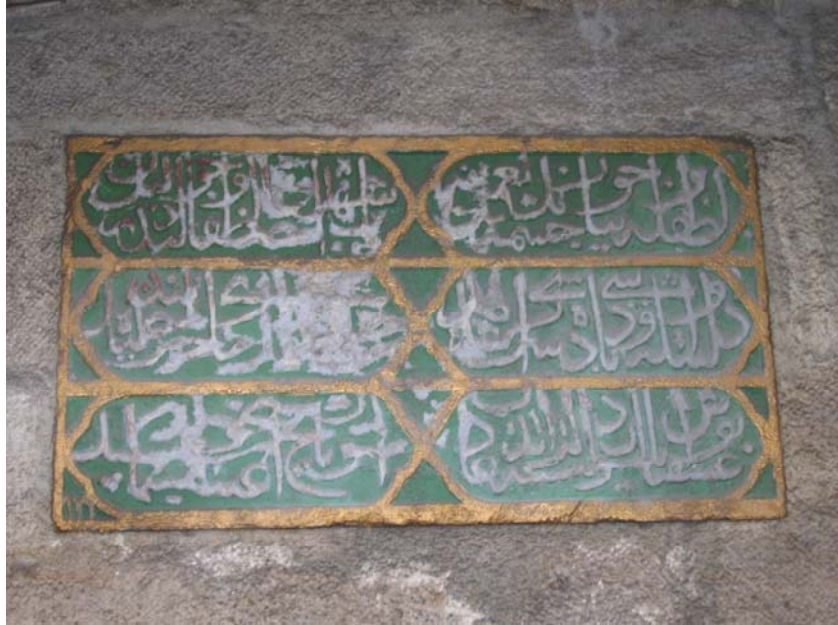
Foto. 5

bulunan kitabeden hareketle bu Köşk ve müstemilatını tarihlemek mümkün görünmektedir³⁰ (Foto. 5).

Aynalık taşı üzerindeki her biri ikişer bölümlü, üç satır halinde yazılmış olan kitabeye göre çeşme, 1571-1572 tarihlidir. Bu tarih, muhtemelen Siyavuş Paşa'nın burada oluşturduğu bahçe, köşk ve müstemilatıyla da ilgili olsa gerektir.

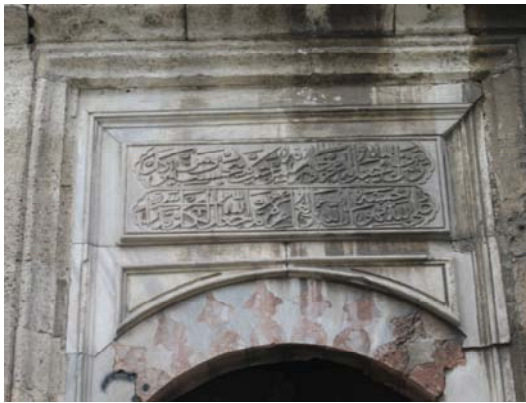
Foto. 6

Köşkün giriş kapısı üzerindeki mermer üzerine kabartma harflerle yazılmış iki satırlık kitabe, Kuran'dan alınmış, Talak Süresi (65) nin, 2. ve 3. âyetleri ile ilgilidir³¹ Kitabede; (Foto. 6).

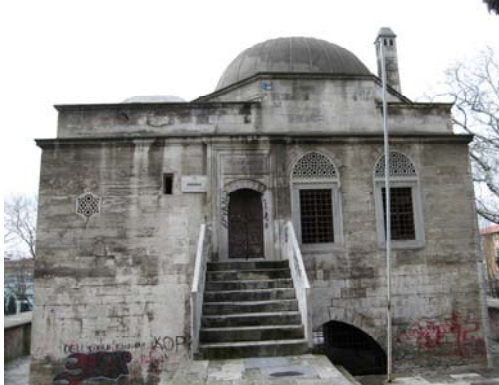
Foto. 8

Havuz'un yüksekliği giriş yönünde, zemin seviyesinden yaklaşık 50 cm. yükseklikte olup giriş merdivenlerine doğrudan ulaşmak için kaldırımli geliş yolu iki yandan, havuz seviyesinden beş basamakla yükseltilmiştir. Köşkün önünde yer alan köprüden geçtikten sonra iki yanı düz, mermer levhalı trabzanlarla sınırlı, sekiz basamakla çıkılarak kapı eşiğine ulaşılmaktadır (Foto. 8).

Köşkün doğuya bakan girişi hafif sola kaymış olmakla birlikte, taşıdığı cephe formu bakımından klasik özelliklere uygundur (Foto. 8). Yüzeyden 15 cm. kadar dışa taşırılmış kesme, küfeki taştan iki sıra çerçeve ortasına yerleştirilen kapı söveleri, beyaz mermerdendir.

Güney cephenin batısındaki küçük odanın, ön yüzdeki pencere açıklığı ile eş boyut ve benzerlikteki penceresi, beyaz mermer ajurluklu alınlığı ile cephenin sadeliğini biraz olsun hareketlendirir (Foto. 8).

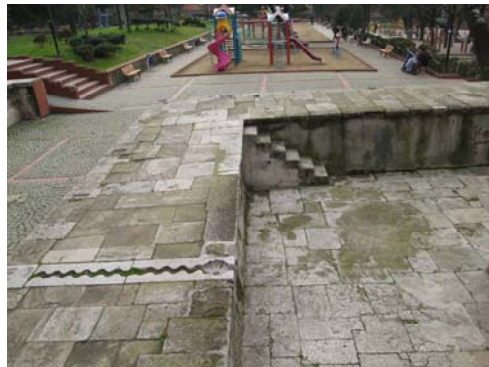
Foto. 11

Havuzla doğuda, yekpare beyaz bir mermerle yılankavi şekilde oyulmuş, ince bir kanalla suların aktıldığı anlaşılmaktadır³⁷ (Foto. 11). Bu ince kanalın havuzla birleştiği yerde etrafı istiridye biçimde düzenlenmiş süslü, serinlik sağlayan küçük bir havuz bulunmakta, havuzun doğusundaki ince kanaldan gelen sular burada küçük toplanma yerinden sonra batıdaki açıklıkla da havuzla boşalmaktadır.

Havuzla güneydoğu köşedeki altı basamaklı bir merdivenle inilmektedir (Foto. 11). Burada havuzun etrafını çevreleyen, bir basamak yüksekliğinde 2 m. genişlikteki duvar, geniş bir kaldırımı andırır.

Havuzun etrafında yaklaşık 30x30 cm. genişlikte, derinliği 5' cm'yi geçmeyen oyuklar, geçmişte buralarda sayeban ya da galeri ayaklarının bulunduğu kanaatini vermektedir (Foto. 11).

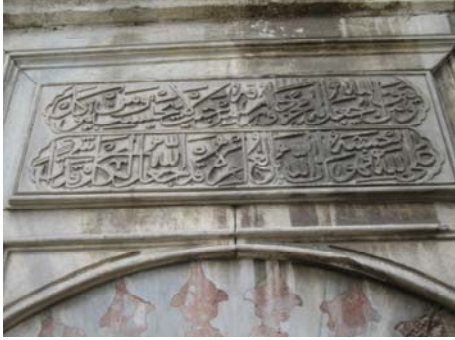
Foto.12

İki yandan sağlam beyaz mermer söveler, üstte kırmızı ve beyaz mermerden geçmeli, bir basık kemerle kapı açıklığını belirler. Kapı kemerinin üzerinde çerçeve yapan ve köşeleri belirleyen silmelerin üzerindeki alınlıkta, kapı genişliğine uygun şekildeki yekpare mermer üzerine, iki satır halinde kabartma kitabe işlenmiştir (Foto. 12).

XVI. yüzyıl yazı üslubuna uygun olarak, yanları kırık hatlı alt ve üst kısımları düz kartuşlar içerisine alınmış kitabe, yukarıda da belirtildiği gibi Kur'an'ın 65. Talak sûresinin 2. ve 3. ayetlerinden bölümler içerir.

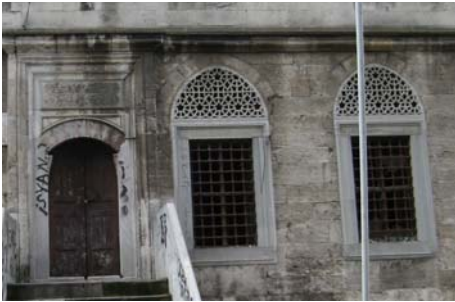
Foto. 14

Yapının doğu cephesinde dikkat çeken özelliklerden biri de, giriş kapısının solundaki beyaz mermer şebekeli, altıgen düzenlemeli pencere ile onun yanındaki, dikine dikdörtgen mazgal penceredir. Bunlardan altıgen olanı tuvalete, mazgal tarzında olanı ise abdest alma yerine ışık sağlar (Foto. 13). Altıgen düzenlemeli bu açıklığın benzerleri, tuvaleti aydınlatmak üzere güney cephede yine aynı hizada, ayrıca oturma salonunu aydınlatmak üzere batı cephede iki pencere arasında olmak üzere tüm yapı yüzeyinde üç kez tekrarlanmıştır (Foto. 14).

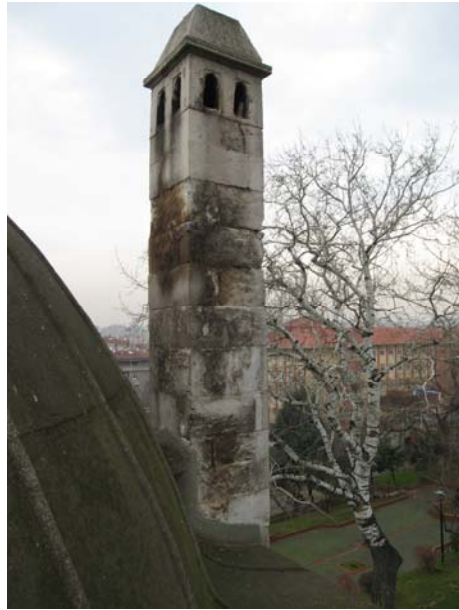
Foto. 15

Bu örtüler, 1973 yılında yeniden elden geçirildiği için, orijinal durumları tartışmalıdır. Günümüzde kubbenin üzerine, kademeli korniş biçiminde dışa yansıyan oturtmalığın iç köşelerine, tromplar yerleştirilmiştir. Salonun ısıtılmasına yarayan şömine - ocağın bacası, dışarıya oldukça yüksek, kesme taş gövde ve

yukarda yamuk biçiminde ve her yöne ikişer is açıklığı ile sonuçlanmaktadır (Foto. 15).

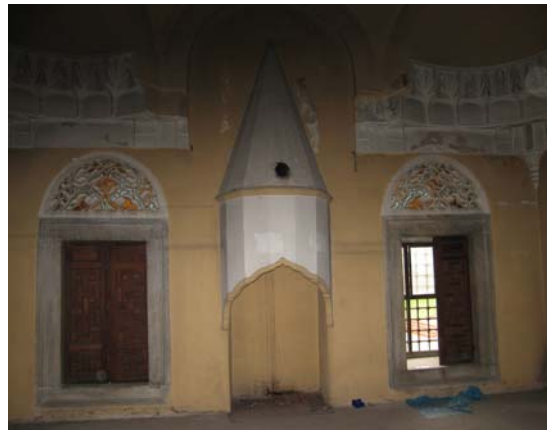
Foto. 19

Kuzey duvarın ortasında, üzeri yarım pramidal şekilde sonuçlanan bir alçı ocak-şömine ile, iki yanda diğer pencerelerle eş büyüklük ve özellikte, iki pencere daha yer almaktadır (Foto.19).

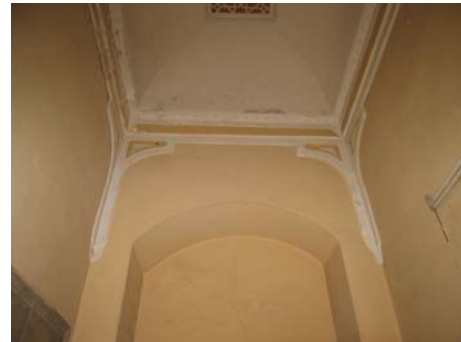
Foto. 22

Salondan yandaki küçük odaya geçiş, etrafı mermerden taş söveli, basık yay kemerli bir kapı ile sağlanmaktadır (Foto. 22).

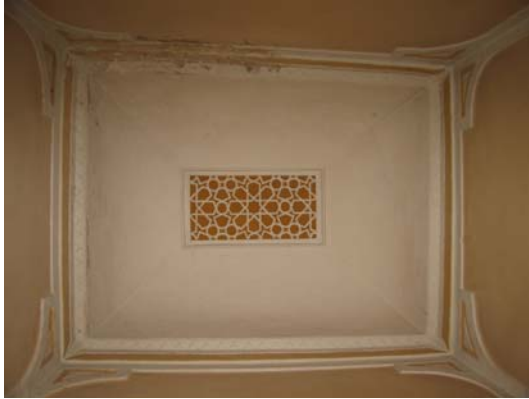
Foto. 23

Küçük odanın güney duvarındaki pencere-dolap uygulamasından başka, batı duvarda bir pencere ile, kuzey ve doğuda yüklük şeklinde sade, korniş hizasına kadar yükselen basık kemerli birer niş bulunmaktadır (Foto. 23).

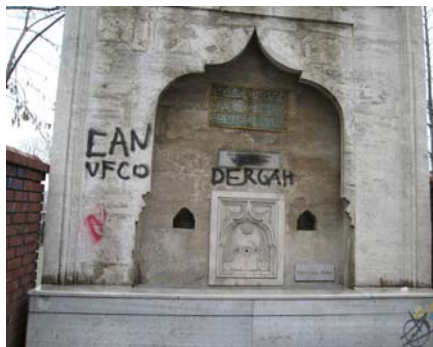
Foto. 29

Çeşme üzerinde yer alan kitabe; üç satır halinde olup kartuşlarla altı parçaya bölünmüştür. Kitabede şu ifadeler yer almaktadır (Foto. 29):

Doğuya bakan yüzü ile dikdörtgen prizması şeklindeki çeşmenin (Foto. 29), kesme küfeki taşından inşa edildiği görülür. Etrafı iki-üç sıra çökertme silmeyle sınırlı, doğuya bakan tek yüzde, aşağıda mermer yalak bulunmaktadır. Mermer yalak altta, çeşme cephesi boyunca uzanmakta ve yüzeyden ileri taşkındır. Ortada konsollarla başlayan, ortası sivri kaş kemer biçimindeki nişin cidarları, yaklaşık 15 cm. kalınlıktadır (Foto. 30). Nişin alt orta kısmında mermer aynalık, bunun iki yanında kırık hatlı kemere sahip birer tas nişi, üstte kaş kemerin altında, ortadan kartuşlarla bölünerek altı satıra çıkarılmış üç satırlık yapım kitabesi bulunmaktadır (Foto. 5).

Çeşmenin iki yanından başlayan yeni çevre duvarı, günümüzde kırmızı kiremitleriyle çirkin bir görünüm vermektedir. Üstte dört yandan dışarı taşırılmış kaplama taşlarıyla çeşmenin üzeri, kar yağmur sularına karşı koruma altına alınmıştır (Foto. 29).
