**KURULUŞ DÖNEMİ OSMANLI MİMARİSİNE AİT İKİ ÇANTI CAMİİ:
SAKARYA BÜYÜK TERSİYE (BÜYÜK ESENCE) KÖYÜ ORHAN GAZİ
CAMİİ VE BÜYÜK KAYNARCA (TOPÇU) KÖYÜ ŞEYH MUSLİHUDDİN
CAMİİ**

**Two Çantı Mosque Dated Back to Early Otoman Period: Orhan Gazi Mosque
in Sakarya Büyük Tesiye (Büyük Esence) Village and Şeyh Muslihuddin
Mosque in Büyük Kaynarca (Topçu) Village.**

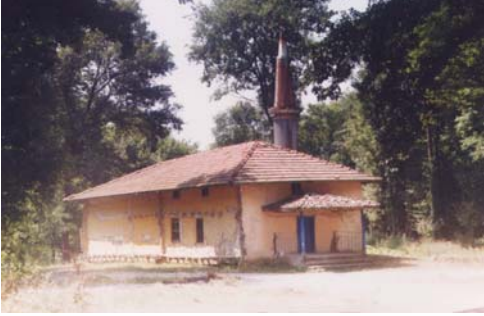
Foto.: 1- Büyük Tersiyе (Büyük Esence) Köyü
Orhan Gazi Camii Kuzey-dođu Cephesi

1- Büyük Tersiyeye (Büyük Esence) Köyü Orhan Gazi Camii: Merkez ilçeye bağlı Büyük Tersiyeye (Büyük Esence) Köyü, Adapazarı-Ankara karayolunun 5. km.sinden kuzey yönüne sapınca 6 km. ileride bulunmaktadır. Cami köyün yaklaşık olarak 500 m. kadar doğusunda bir tepe üzerine inşa edilmiştir (Foto. 1).

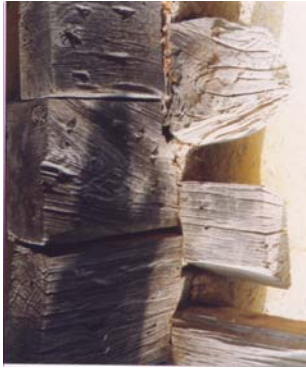
Foto.: 3- Batı Yöndeki Dehlize İşaret
Eden Uçları Kesilmiş Ahşap Kalaslar

Beden duvarları üzerinde doğuda altta iki dikdörtgen, üstte iki mazgal pencere bulunmaktadır. Doğu duvarında alt ve üst kısımda yer alan ve sonradan kesildiği anlaşılan kütük başları yan dehlize işaret etmektedir. Batı duvarında ise altta bir, üstte üç adet mazgal pencere yerleştirilmiş olup, bu duvarın orta kısmında sonradan inşa edilen sacla kaplı ahşap minare bulunmaktadır (Foto. 2). Kible duvarında ise üst kısımda iki mazgal pencere yerleştirilmiştir. Caminin güney batı köşesinde sonradan uçları kesilen ahşap kütükler batıdaki dehlizi işaret etmektedir (Foto. 3).

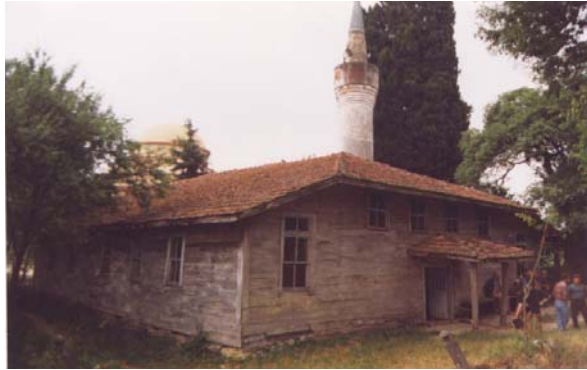
Foto.: 4- Büyük Kaynarca (Topçu) Köyü Şeyh
Muslihüddin Camii Kuzey-dođu Cephesi

2-Büyük Kaynarca (Topçu) Köyü Şey Muslihuddin Camii: Büyük Kaynarca (Topçu) Köyü Sakarya İli, Kaynarca İlçesi'nin 5 km. kuzeyinde bulunmaktadır. Köy içi mevkiinde bulunan caminin güney tarafına kubbeli, betonarme yeni bir cami yaptırıldığı için bu cami tamamen terk edilmiş ve harap halde yıkılmaya yüz tutmuş durumdadır (Foto. 4).

Kuzey cephenin tam ortasına yerleştirilmiş giriş kapısının önünde iki ahşap direk tarafından taşınan ve üzeri kiremitle kaplı bir sundurma yer almaktadır. Bu sundurmanın üzerinde son cemaat yerinin ikinci katını aydınlatan dört adet dikdörtgen pencere bulunmaktadır. Kuzey cephenin iki yanına yerleştirilen daha büyük ebatlı iki pencere yan mekânları aydınlatmaktadır.

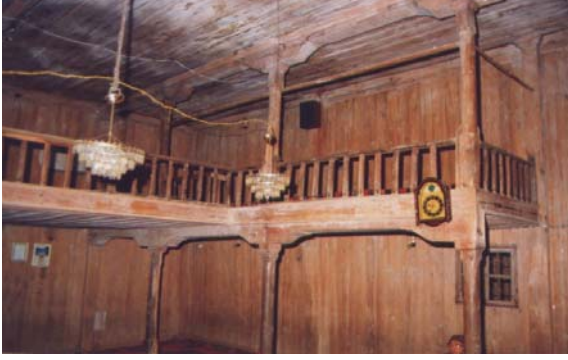
Foto.: 7- Üst Kat Mahfili

Harim kısmının üç tarafı iki katlı U şeklinde bir mahfille çevrilmiştir. Mahfil alta ve üstte altışar sütunla taşınmaktadır. Üzerlerine tahta giydirilmiş sütunların başlıkları Ampir süslemelerle süslenmiştir¹⁹. Mahfilin önü ahşap bir korkulukla çevrilmiştir (Foto. 7). Harimin içerisi taban, tavan ve duvarları oldukça düzgün nispeten ince 4 cm.lik meşe ile kaplanmış, duvar yüzeyleri adeta cilalı bir hal almıştır.

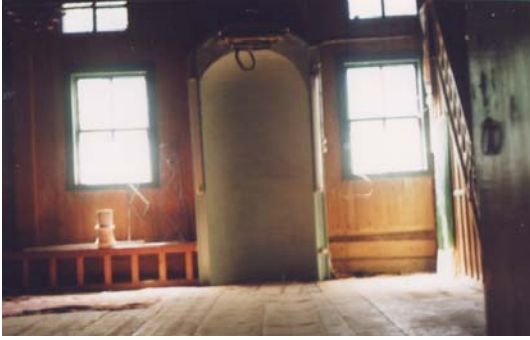
Foto.: 8- Mihrap

Kible duvarının tam ortasında yer alan daire kemerli ahşap mihrap yarım yuvarlak bir niş şeklindedir. Oldukça sade ve basit bir yapıya sahip olan mihrabın üzeri sonradan boyanmıştır. Mihrabın iki yanında 50 cm. yüksekliğinde ahşap bir seki yer almaktadır (Foto: 8).

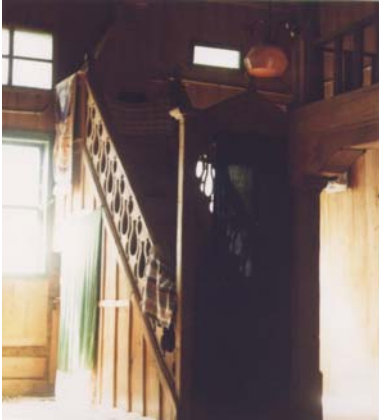
Foto.: 9- Ahşap Minber

Mihrabın sağında yer alan ahşap minber basit bir marangozluk işçiliğine sahiptir. Minber kapısının üzeri kademeli profillerle çerçevesi üçgen alınlık biçimindeki tacı Ampir özellikleri hatırlatmaktadır²⁰. Yan korkulukları ajurlu bir şekilde oyularak basit geometrik desenler oluşturulmuştur. Oldukça kısa tutulmuş olan köşk kısmının üzeri ahşap piramidal bir külahla örtülmüştür (Foto.: 9).

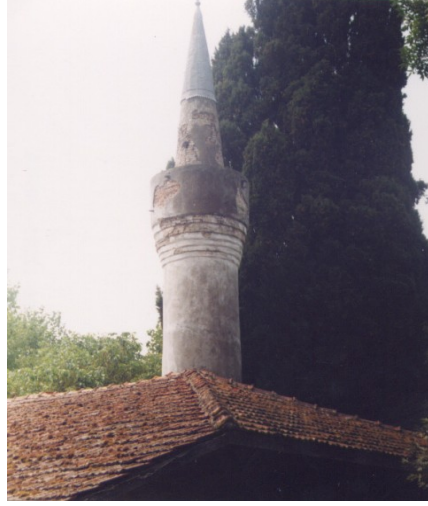
Foto.: 10- Minare

Batıdaki dehlizin ortasında yer alan ve sonradan eklenen minarenin kare kaidesi taş olup gövdesi tuğladandır²¹. 1967 depreminde yıkılan minarenin gövdesi tuğla olarak yenilenmiştir. Minarenin silindirik tuğla gövdesi oldukça kalın ve kısa tutulmuş olup şerefe altlığı kademeli profillerle düzenlenmiştir. Şerefe korkuluğundan sonra giderek daralan petek kısmı gövdeye göre çok ince tutulduğundan orantısız durmaktadır. Konik külahı saca kaplıdır (Foto. 10).
