## Yerel Mimaride Değişimler/Dönüşümler: Sırt Mahallesi Örneği (Rize-İkizdere/Türkiye)

## Transformations/Changes in Vernacular Architecture: Example of Sırt District (Rize-Ikizdere/Turkey)

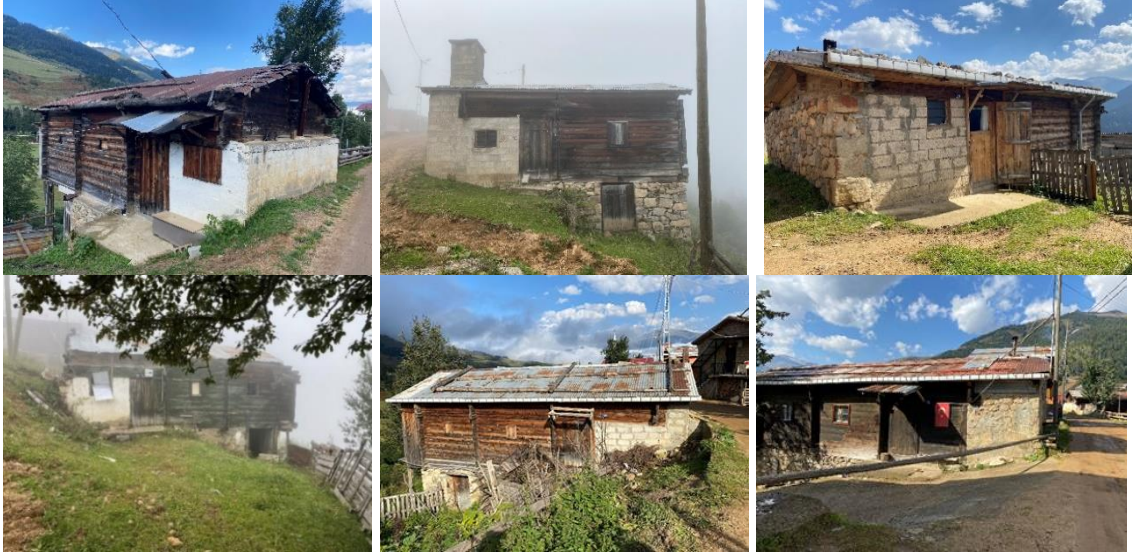
Şekil 4: Sirt Mahallesi Yerel Konutlarının Genel Görünümü (soldan sağa K11, K1, G13, K2, K8, G7; Topcu, 2021).

Aşhane, birçok eylemin gerçekleştiği bir alan olmakla birlikte asıl işlevi yemek pişirilmesidir. Yapının eğimli araziye yerleşimine göre büyüklüğü değişiklik gösteren aşhane, dış iklim koşullarından hem korunacak hem de faydalanacak biçimde mekân organizasyonunda yerini almıştır. Aşhanenin ocak duvarı ile kapılara kadar uzanan bağlantıları kalın taş duvardan, karşılıklı kapılardan sonraki bölümleri ahşaptan inşa edilmektedir (Sümerkan, 1990, s.235), (Şekil 4).

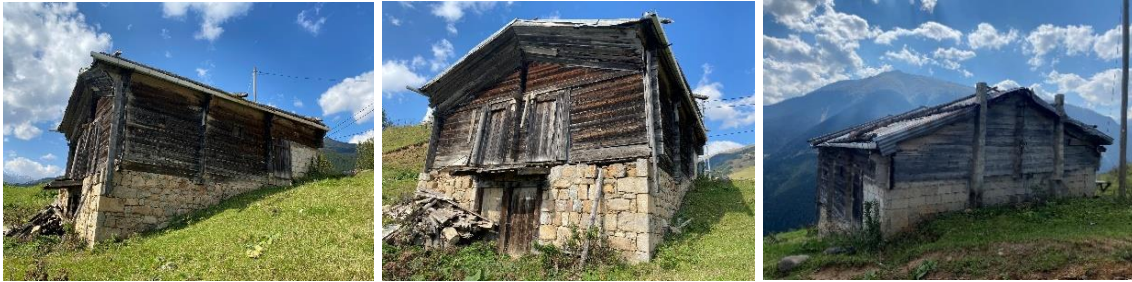
Şekil 5: Aşhanesi Bacasız, Balkonu Yıkılmış ve B Tipi Plana Sahip G9 Konutu (Topcu, 2021).

dumanları bacadan dışarıya verilirken, bacasız tiplerde çatı aralıkları bu işlevi karşılamaktadır. Aşhanenin zemini sıkıştırılmış topraktır<sup>7</sup>. Tokmaklanarak yüzeyi düzeltilmiş toprak döşeme yerel halkın günlük yaşam rutininde eve sürekli girip çıkmasına uygundur (Canseven, 2012, s. 61-62). Aşhane bölümünün yan cephelerinde doğu-batı istikametinde karşılıklı olarak iki ahşap kapı bulunmaktadır. Yaz aylarında sabah doğudaki kapı, güneş batarken ise batıdaki kapı açılarak konuta güneş ışığı alımı sağlanmaktadır. İç mekâna hayvan girmesini engellemek amacıyla 120-150 cm yükseklikte yer alan ve sürekli kapalı tutulan iki dış kapıdan birine halk arasında "Perde" denmektedir. Dışarıdan gelen kişinin kapıyı kolay açabilmesi için bu kapı içten mandallıdır (Demirrenk & Erarslan, 2018, s.51), (Şekil 5).

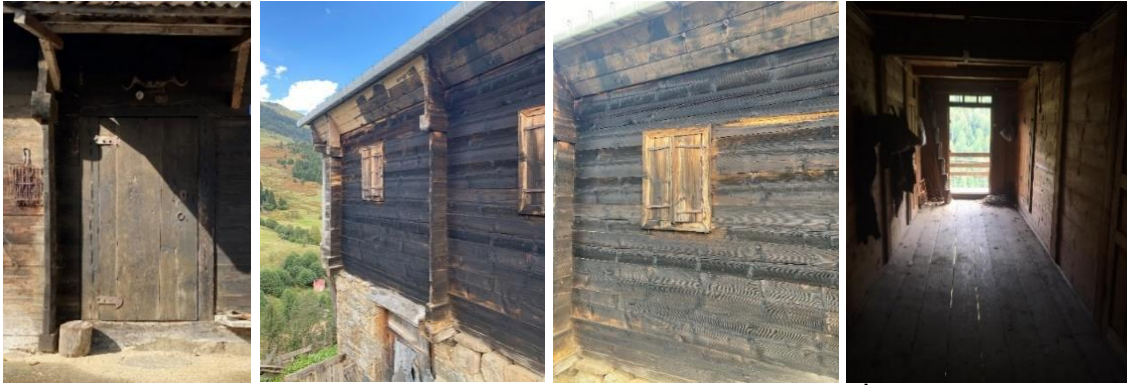
Şekil 6: Konut Kapıları (G7), Kurtboğaz Sistemi (K11), Pencere/Kepen ilişkisi (K11) ve B Plan Tipine Ait Geçiş Alanı Görünümü (G11) (Topcu, 2021)

Bölgedeki yüksek nem dolayısı ile yerel konutların inşasında ahşap ve taşın birlikte kullanıldığı görülmektedir. Toprağa gömülü ahırlar ve yol kotunda yer alan aşhane bölümlerinin ocak duvarı yığma taştan, yaşam alanları ise bölgeden temin edilen çam ağacından yapılmıştır. Kerpiç ise bağlayıcı olarak kullanılmıştır. Birleşimler “kurt boğaz” denilen; çivinin kullanılmadığı geçme sistemi ile birbirine geçirilmesi ile yapı yükseltilerek inşa edilmiştir<sup>10</sup>. Bu geçmeler bir tür tuğla görevi görür. Geçmelerde 1.5 cm. boşluk bırakılarak yapının sağlamlığı artırılır (Akbaş & Özcan, 2018, s.49), (Şekil 6).

Yapı yüklerinin duvar bünyesindeki ahşap dikme ve kirişler aracılığı ile zemine aktarıldığı bu sistemlerde ahşap uçlar, geçme noktasından 10-15 cm. dışa uzatılarak yığma yapıya has görüntü elde edilir. Bu uçlar ahşabın bükülmesini önleyerek kapı/pencere kasası olarak da işlev görür (Sümerkan, 1990, s.69), (Şekil 6). Tozköy konutlarında çatılar tüm Karadeniz bölgesi konutlarındaki gibi eğimlidir. Mahura evlerinin çatısı semer tipi çatıdır (Sümerkan, 1989, s.85-86). Evler bugün örneklerini göremediğimiz hartama denilen, kiremit gibi dizilen, ince çam tahtalarından oluşan geleneksel bir teknikle örtülmüştür<sup>11</sup>.

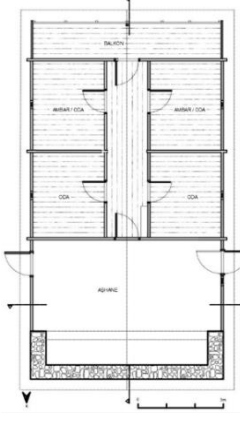
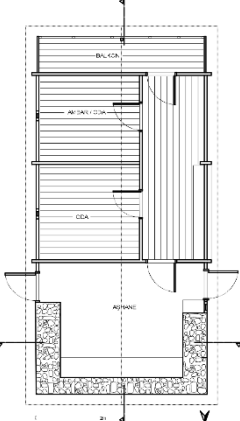
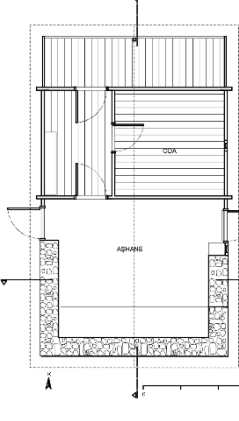
Tablo 1: Sırt Mahallesi Yerel Konutlarında Tipoloji (Orijinal çizim)

Mahallede büyüklüklerine göre üç tip plan tipi tespit edilmiştir. Hepsisi Kuzey-güney aksında yerleşmiş konutların en büyüğü A plan tipindedir. Dört odalı ve geçiş koridoru ortada bulunan bu konutların aşhanesi kuzey, balkonu güney yönde konumlanmıştır (konut yaklaşık 12×7 m. boyutlarındadır). A plan tipinin aşhane bölümünde küçük bir ambarı olan ve olmayan örnekleri de bulunmaktadır.

Orta büyüklükteki B plan tipi konutlar; iki odalı olup geçiş koridoru yanda yer almaktadır (konut yaklaşık 9,50×5 m. boyutlarındadır). B plan tipi konutlarda aşhane bölümünde bacası olan ve olmayan türler tespit edilmiştir. Aşhane bacası olmayanlarda çatı dikmelerini taşıyan kirişlere ocak zinciri asılmakta ve yemekler burada pişirilmektedir.

Ayrıca yolun kuzeyinde kalan B plan tipi konutlarında (Batı taraftaki dik yamaçlı kısımda) balkonsuz örnekler olduğu gibi, tüm beden duvarları ahşaptan yapılmış bir örnek de tespit edilmiştir (Şekil 7; K15). C plan tipi konutlar en küçük olanlardır. Geçiş koridoru yandadır ve tek odalıdır (konut yaklaşık 8×5 m. boyutlarındadır). C plan tipine sahip konutlarda aşhane bacası yoktur (Tablo 1).

Yolun Kuzey yamacı Güney yamaca göre daha diktir. Bu nedenle A tipi büyük evlerin tümünde (G4, G5, G12, G15) aşhaneler kuzey, balkonlar ise güney yönlüdür. C plan tipindeki küçük konutların çoğu (K1, K6, K13, K14, G3 dışında) dik yamaçlı Kuzey kısımda yer almaktadır. Bu nedenle tespit edilen konutların aşhaneleri güney, balkonları kuzey yönlüdür. B plan tipindeki konutlar (G1, G2, G6, G7, G8, G9, G10, G13, G14, K2, K3, K4, K5, K7, K8, K9, K10, K11, K12, K15, K16, K17, K18) yolun her iki yönünde de yer almaktadır. Alanda en çok rastlanan plan tipi orta büyüklükte olan B tipi konutlardır. Sırt Mahallesi'nde yolun Batısı Doğusuna göre gittikçe yükselmektedir. Bu durum Batı kısımda yolun Kuzeyinde yer alan B tipi konutların çok daha dik bir yamaca yerleşmesine ve dolayısı ile balkonlarının olmamasına neden olmuştur (K1, K2, K3, K5, K7), (Tablo 1).

A Tipi	B Tipi	C Tipi
Yaşam Katı Planı

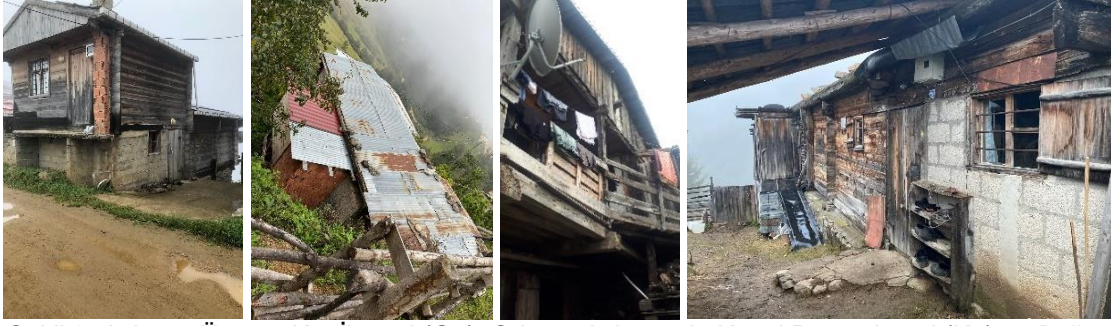
Şekil 8: Aşhane Üstüne Kat İlavesi (G5), Oda ve Aşhanenin Kısmi Büyütülmesi (K7) ve Balkona Tuvalet Eki (G6, K17) (Topcu, 2021)

gerektiğinde bir odanın ambar olarak kullanıldığı belirlenmiştir. Özgün karakteri dışında fonksiyon eklentisi yapılan mekânlar balkonlardır. Merkezi bir kanalizasyon sistemine bağlı olmayan ve evin dışında olan tuvaletler günümüz ısı konfor talebi nedeniyle balkonlara taşınmıştır (küçük ve dış yapıya ek olarak veya kısmi hacim kapatması ile balkonun bir köşesinde çözümlenmektedir). Lavabolar ise balkonda daha farklı bir noktada konumlanmıştır. Bazı örneklerde ikinci bir banyo eklentisinin de balkonun karşı köşesine yapıldığı görülmüştür. Özellikle C tipi konutlarda tuvaletlerin ahıra yerleştirildiği az sayıda örnek belirlenmiştir (Tablo 2, Tablo 3, Şekil 8).

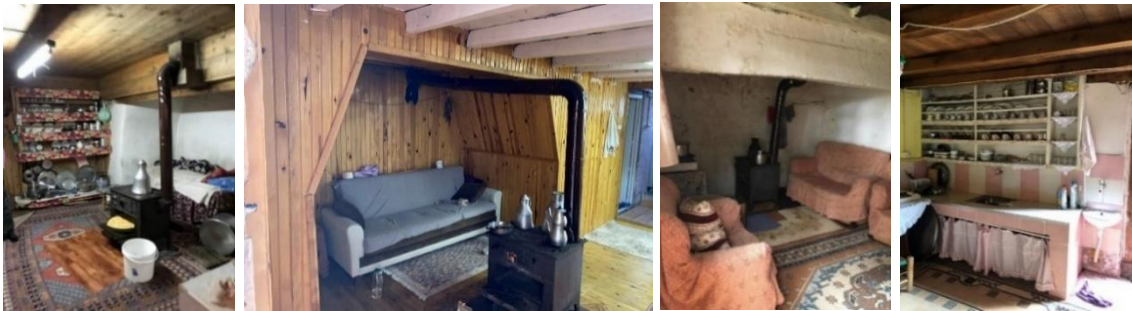
Şekil 9: Aşhane Duvarı Yıkılmayan Konutlarda Farklı Kullanımlar (G15, G5) ve Mutfak Tezgâhı/Raf Eki (G6) (Topcu, 2021)

Fonksiyonel değişimler de çoğunlukla aşhanede gerçekleşmiştir. Günümüzde de konutun merkezi olan aşhane mutfak işlevi yanında oturma (salon) işlevini de yerine getirmek üzere düzenlenmektedir (kanepeler, TV, çamaşır makinesi vb donatılar). Aşhanedeki ocak kısmı zamanla işlevini yitirmiştir. Mekânda fazla yer kaplaması nedeniyle ocak yerini sobaya bırakmış ve dönüşüm konutların iç/dış görünümünde büyük değişiklikler meydana getirmiştir. Konutların bazılarında pişirme işlemi sobada yapılırken bir kısmında fırın kullanılmaya başlanmıştır. Ayrıca geleneksel aşhane taş duvarının devamı şeklinde uzayan bacalar yerine daha küçük bacalar ya da soba borusunun çıktığı küçük boşluklar açılmıştır. Aşhane bacası bulunmayan konutlarda da aynı ekler tespit edilmiştir. Konutların çoğunda odalara yatak donatısı eklenmekle birlikte hemen hiçbirinde giysi dolabı yoktur (Tablo 4, Tablo 5, Şekil 9).

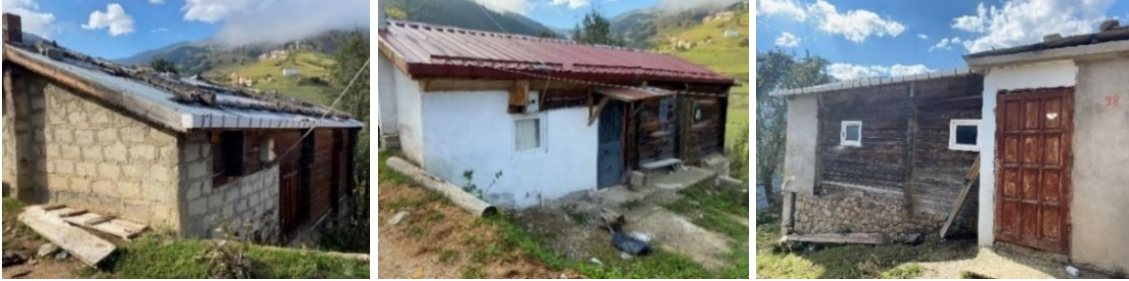
Şekil 10: Aşhane Taş Duvarlarındaki Değişim (K8), Çatı Örtüsünün Saç Malzeme ile Değiştirilmesi (K9), Büyüklüğü Değişen Kapı-Pencereler (G11) (Topcu, 2021)

Malzeme/yapı bileşeni ve donatı değişiklikleri ise ağırlıklı olarak ısı konforu nedeniyle olup, evlerin geneli için söz konusudur. Değişiklikler ardıl işlemlere cevap veren aşhanede yoğunlaşmaktadır. Taş duvarların yerini tuğla duvarların alması, özgün cephe karakterini zedeleyen değişikliklerin başında gelmektedir. Yine aşhane kısmındaki küçük ve tek pencerenin (ısı kaybını önlemek amaçlı); süreç içinde büyütüldüğü belirlenmiştir. Oda pencerelerinin bazılarının yenilendiği ancak büyüklüklerinde çoğunlukla değişiklik yapılmadığı saptanmıştır (Şekil 10, Şekil 11, Tablo 6, Tablo 7).

Konutların cephe karakterini etkileyen önemli bir değişim de çatılarda meydana gelmiştir. Konut çatıları oluklu saç malzeme ile kaplanarak "hartama"nın yerini almıştır. 1974 yılından sonra yeni kurulan ORKÖY'ün uygulamaya koyduğu bir yaptırımla, orman varlığını korumak için hartama yasaklanmış, yerine kademeli olarak oluklu saç levhalar dağıtılmıştır (Sümerkan, 1990, s.78).

Özgün yerel konutlarda beşik çatının uzun kenarlarında bulunan, yarım silindirik biçimindeki ahşap olukların da değişimden etkilendiği, yerini PVC veya metal oluklara bıraktığı belirlenmiştir. Bol yağış alan bölgede yağmur sularının sağlıklı tahliyesi günümüzde de yüksek öneme sahiptir.

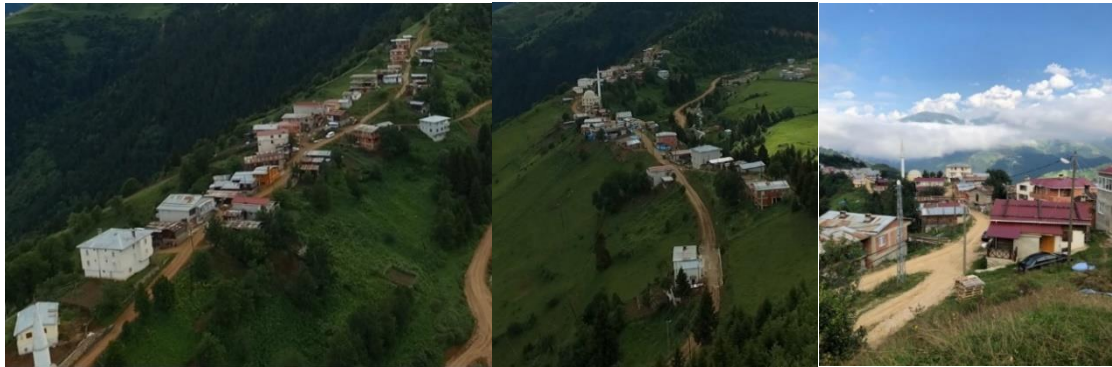
Şekil 12: Yerel Peyzajla Uyumsuz Betonarme Yapılaşma (Topcu, 2021)

Genç yeni nesil alanı daha çok rekreatif amaçlar için kullanmak eğilimindedir. Geçmişte tüm yıla yayılan birincil konut içeriği yeni nesil için sezonluk ikincil konutlara (tatil evi) evrilmiştir. Bu talebin karşılanmasında çoğunlukla yerel konutlar yıkılarak yerlerine ailede pay sahibi kişilere bireysel kullanım olanağı yaratacak çok odalı veya çok katlı, betonarme strüktürlü yapıların inşası yoluna gidilmektedir<sup>13</sup>. Bu noktada Sirt Mahallesi peyzajının geçirdiği değişim çok daha dikkat çekicidir. Her geçen gün vernaküler örnekler azalmakta, çevre karakteristiğine ve gabarisine uymayan, geleneksel malzemelerin ve/veya doku ile uyum oluşturacak malzemelerin kullanılmadığı, özgün planlamayı yansıtmayan betonarme strüktürlü yeni yapıların sayısı hızla artmaktadır. Bugün yerleşimdeki 98 konutun 65 tanesi (yaklaşık %64) yerleşim karakterine tezat özellikler sergileyen betonarme konutlardır. Alanda gabari dengesizliklerine bağlı uyumsuzluk sonucu oluşan görsel kirlilik yanı sıra doğal ortamın tüm bileşenleri ile korunarak sürdürülmesi gereken bu eşsiz yaylalarda artan betonlaşma kırsal yerleşim ve çevresi için önemli bir sorun olarak öne çıkmaktadır (Şekil 12, Şekil 13).

Dikkat çeken bir diğer unsur ise genç neslin buraya gelme amaçları ile neden oldukları sonuçlar arasındaki uyumsuzluktur. İkincil konut (tatil konutu.) amaçlı betonarme yeni konut edinme talebi, alandaki arzın zarar görmesine dolayısıyla tatil yapılabilecek doğal ortamının bozulmasına neden olmaktadır. Bu çelişkinin ortadan kaldırılması noktasında bina sahipleri yerelin değeri ve sürdürülebilirliği konusunda bilinçlendirilmelidir. Söz konusu bilinçlendirmenin yerel mimari ile uyumlu adaptasyonları/yeniden kullanımları tasarlayacak mimarlar tarafından gerçekleştirilebileceği düşünülmektedir.
