## DARENDE'DE HÜSEYİN PAŞA HAMAMI

Arş. Gör. Fuat ŞANCI\*

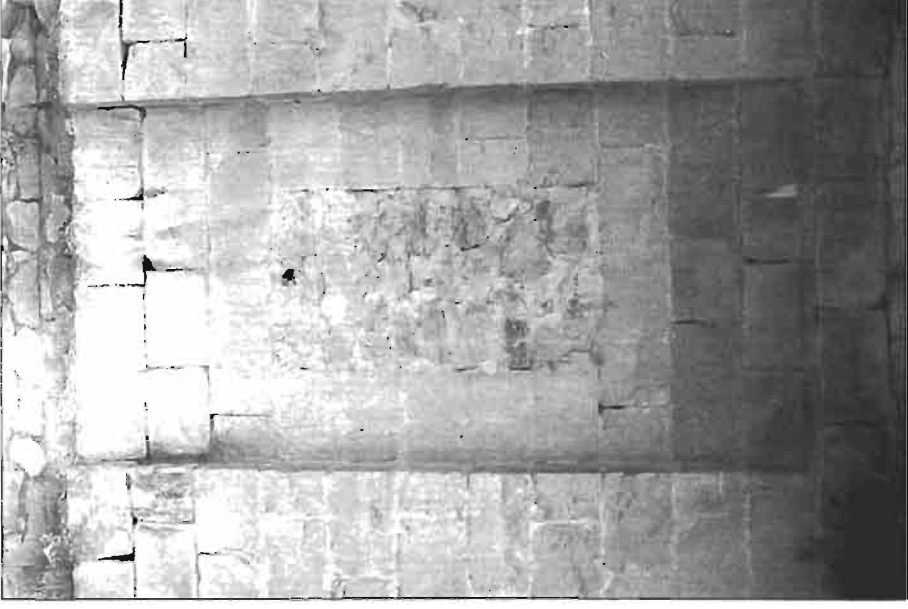
Resim 3. Huseyin Paşa Hamamı Doğu  
Cephesindeki Pencere

Doğu cephe, doğu-batı eksenini üzerinde dikdörtgen çerçeveli bir pencere ve eksenden güneye kaydırılmış taç kapı ile belirlenmiştir. Bu cephede, diğer cephelerden farklı olarak, düzgün kesmetaş kullanılmıştır, (R 2). Cephedeki mimari elemanlardan pencere, dikdörtgen dış çerçeve içerisinde alınmış, taş söveli düz atkı taşından oluşmaktadır. Dikdörtgen dış çerçevenin alt kısmının pahlanmış, üst kısmında da prizmatik üçgenlere benzer bir frize yer verilmiş olması dikkat çekicidir, (R 3).

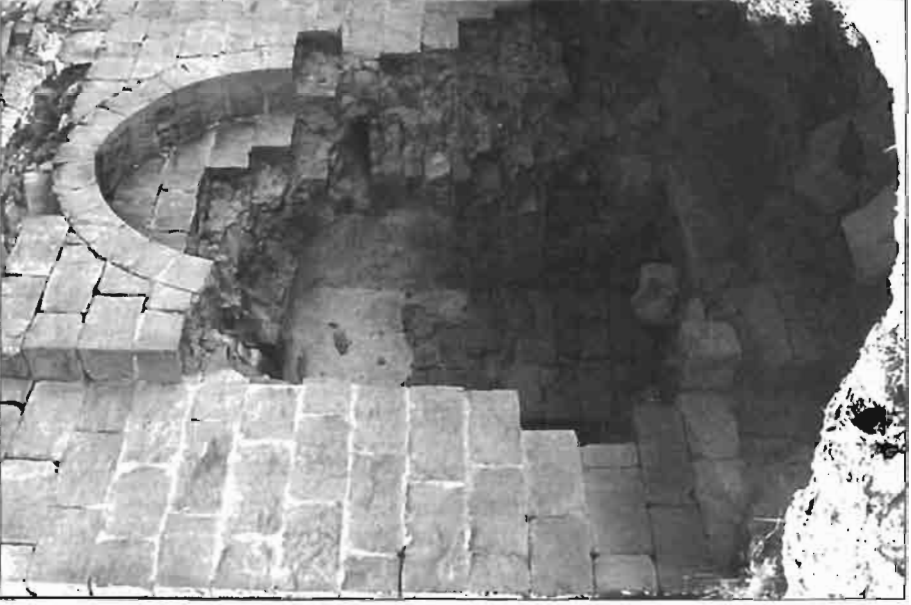
Resim 4. Hüseyin Paşa Hamamı Doğu Cephesindeki Taç Kapı

Taç kapı kısmen yıkılmış olup, kalan izlerden ileri taşkın dikdörtgen dış çerçeveli, sivri kemerli niş içerisinde taş söveli bir kapı açıklığından ibaret olduğu anlaşılmaktadır, (R 2). Yapılan sondaj kazısında, kapı eşiğinin zeminden yüksek olduğu anlaşılmıştır. Kapı açıklığına birkaç basamak merdivenle ulaşıldığı kanaatindeyiz, (R4).

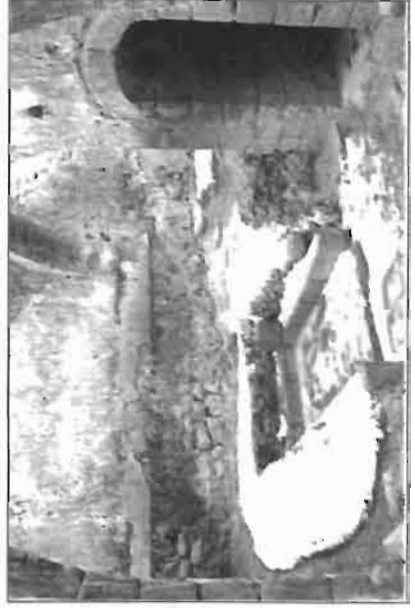
Resim 10. Hüseyin Paşa Hamamı Ilıklık Bölümü; Kürzeydeki Sekiler

Ilıklık yanyana üç kubbeli ve kuzeydoğu köşede ılıklığa eyvan şeklinde açılan mekanla birlikte dört kubbenin örttüğü ters L şeklinde geniş bir koridordan oluşmaktadır, (P1). Bu kubbeli mekanlar birbirlerine kemerle açılmış olup, ortadaki kubbenin örttüğü kısım doğu ve batı yönlerinden kemerle genişletilmiştir, (P1, R9). Yapılan temizlik kazısı sonucunda güney, (R9) ve kuzeydeki kubbeli bölümlerde üç yanı dolaşan 50 cm. yükseklikte ve kuzeydoğu köşedeki bölümde ise 75 cm. yükseklikte bir seki tesbit edilmiştir, (R10). Bu sekilerin ön tarafları düzgün kesme taş duvarla yükseltilmiş ve arka kısmı toprakla doldurulmuştur. Kalan izlerden bu bölümdeki sekilerin üst kısımlarının taş döşeme ile kaplı olduğu anlaşılmıştır (R 10).

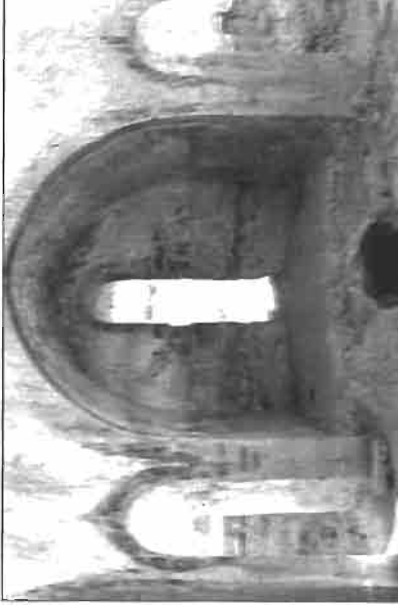
Resim 12. Hüseyin Paşa Hamamı Sıcaklık Bölümü Batı Eyyanı

halvet hücrelerinde ikişer adet kurnanın bulunması su tesisatının bu bölümlerinin iki duvarından da geçmesinden kaynaklanmaktadır (R.12)

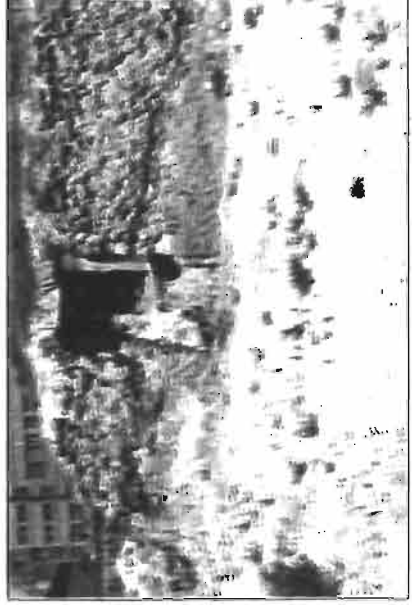
Resim 14. Hüseyin Paşa Hamamı Batı

Külhana geçiş batı cephesinden verilmiştir. Bu bölümün sağ ve solunda sıcaklık zemininden yüksek tutulmuş ve üzerine su deposunun yerleştirildiği sekilere yer verilmiştir, (R14). Bu bölümlerden kuzeyde olana dışarıdan bir künkün girmesi, burasının soğuk su deposu olduğuna delalet etmektedir.
