## ESKİ VAN ŞEHİRİ SURLARI VE SARAY KAPISI'NIN KAZI, PROJE VE ONARIM ÇALIŞMALARI HAKKINDA BİR ARAŞTIRMA

Şahabettin ÖZTÜRK\*

## A SURVEY ON THE EXCAVATION, PROJECT, AND RESTORATION WORKS OF THE WALLS AND THE PORTAL OF THE OLD CITY OF VAN

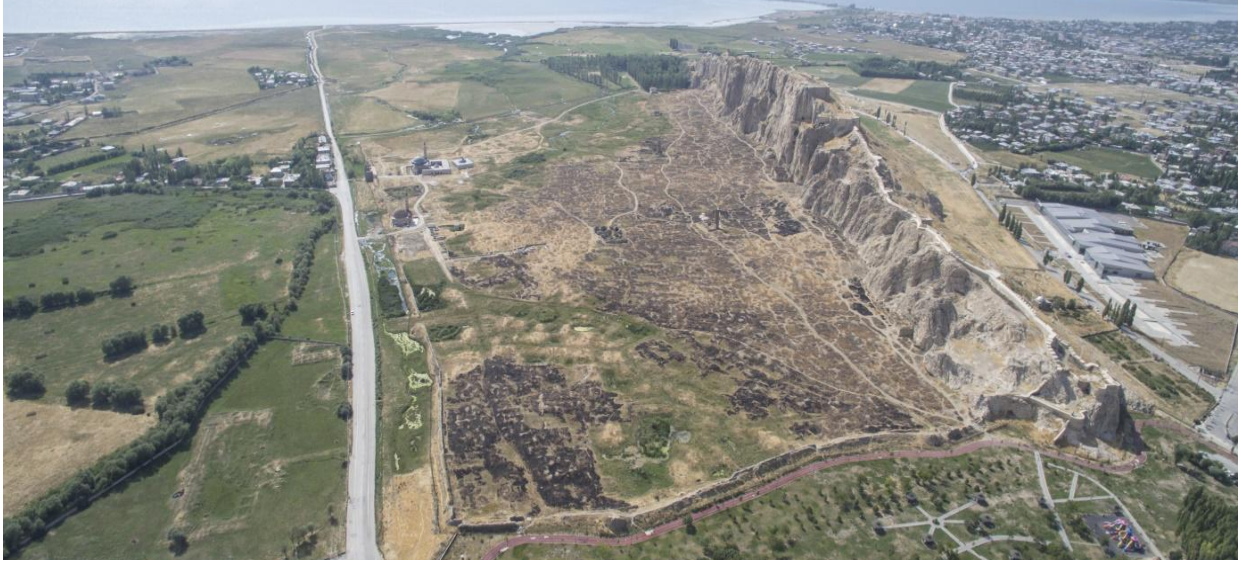
Şekil 1. Van Kalesi ve Eski Van Şehri görünüşü (Kaynak: VANTAM Arşivi, 2012).

Tarihi Van Kalesi'nin güneyinde sarp kayalıklara bitişik olan Eski Van Şehri yaklaşık 365,000 m<sup>2</sup>'lik düz bir alan üzerine kurulmuştur. Şehrin doğu, güney ve batı yönleri çift sıra surlarla, kuzeyi ise Van Kalesi'nin doğal yapısıyla çevrelenmektedir (Öztürk, 2005, s. 19) (Şekil 1 ve Şekil 2).

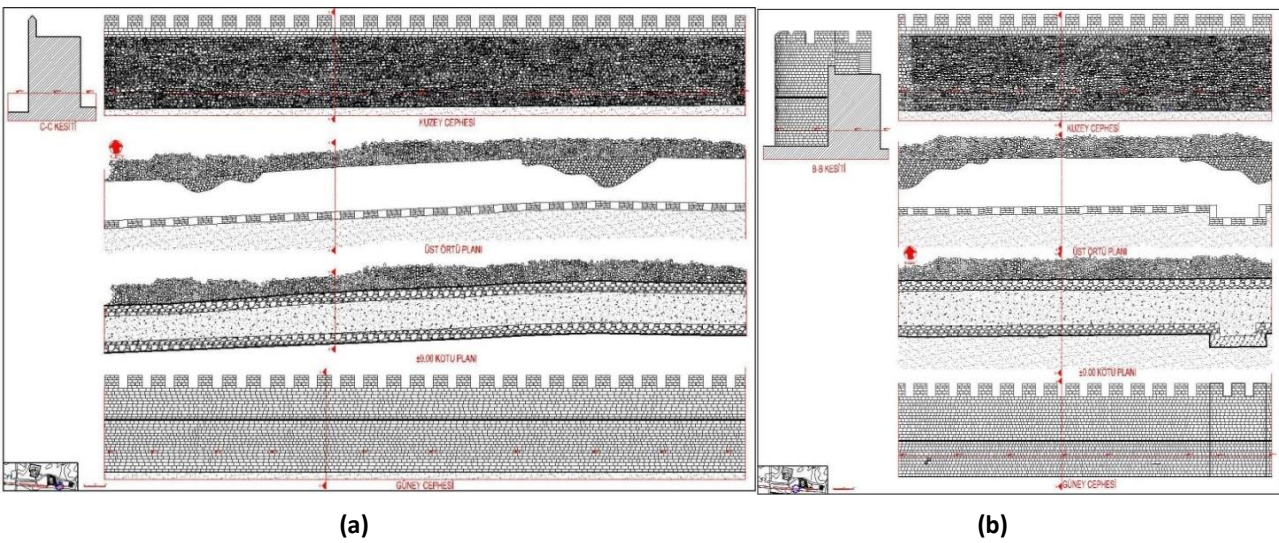
**Şekil 6.** Eski Van Şehri güney surları (a) Rölöve, plan, kesit ve cepheleri; (b) Restorasyon plan, kesit ve cepheleri  
(Kaynak: (a,b) Çalışma kapsamında yazar tarafından oluşturulmuştur, 2011).

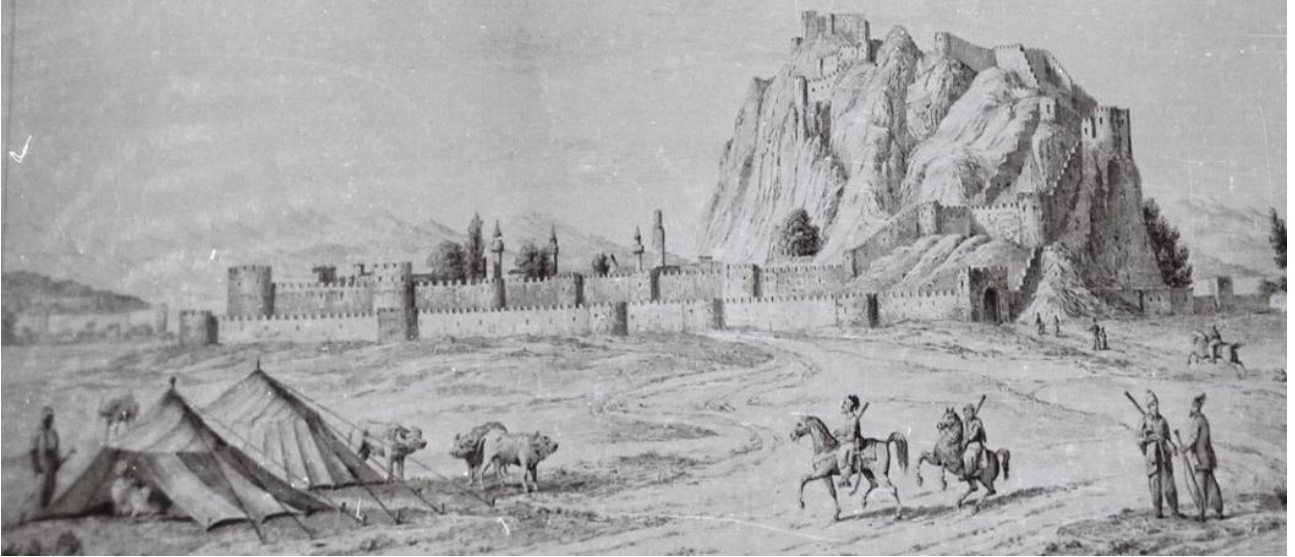
Şekil 8. Van Kalesi ve Eski Van Şehri doğu surları görünüşü (Kaynak: Texier, 1852).

Surların hangi tarihte ve kim tarafından yapıldığı kesin olarak belli olmamakla birlikte, ilk kez Akkoyunlular döneminde söz edilir (Kılıç, 1997, s. 207). Dış surlar, iç surlara oranla daha alçak inşa edilmiş, iç surların değişik yerlerinde çeşitli büyüklükte savaş topları yerleştirilmiştir. Toplam 2.550,00 m uzunluğunda olan şehir surlarının 650,00 m'lik bölümü kuzey-güney yönünde, diğer bölümü ise güney ve batı yönünde devam etmektedir. Günümüzde batıdaki surların tamamı yıkılmış olup kısmen güney ve doğu yönündeki yaklaşık 1.000,00 m'lik sur kalıntıları ayakta. İç surların batıdaki yüksekliği 9,00 m, güneyde 15,00 m, doğuda ise 11,00 m'dir. Dış surların önünde 'hisarpeçe' adı verilen alçak bir duvar daha yer alıp duvarın muhtelif yerlerinde mazgal delikleri bulunur (Şekil 8).

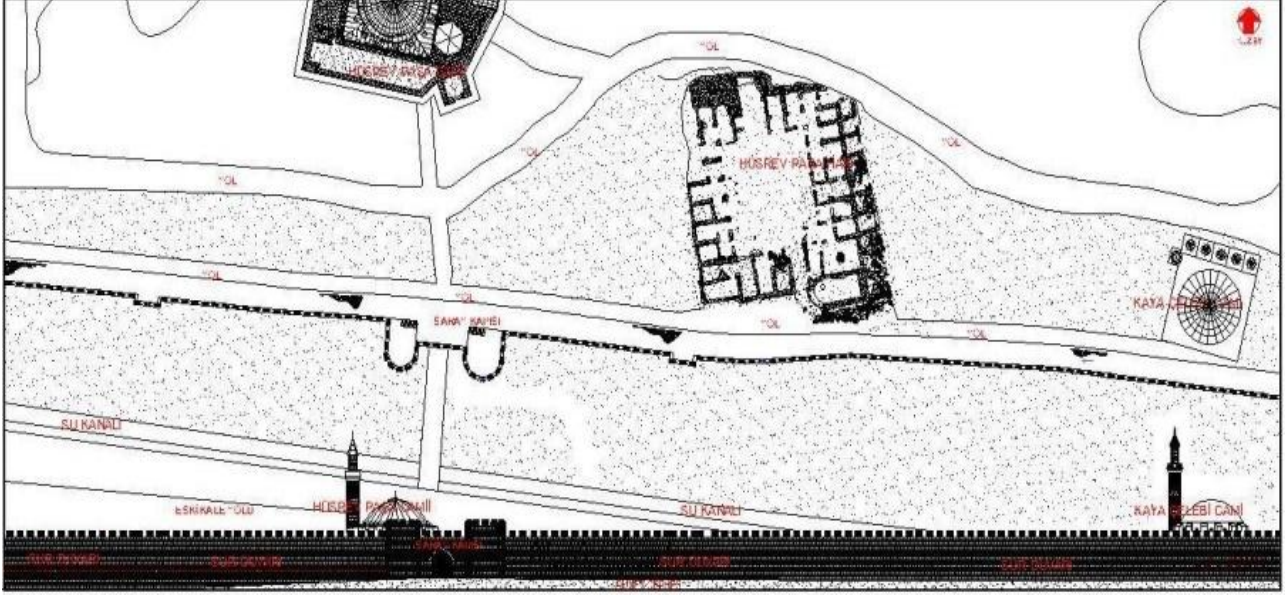
**Şekil 10.** Eski Van Şehri Saray Kapısı ve güney surları vaziyet restorasyon planı ve silueti (**Kaynak:** Çalışma kapsamında yazar tarafından oluşturulmuştur, 2011).

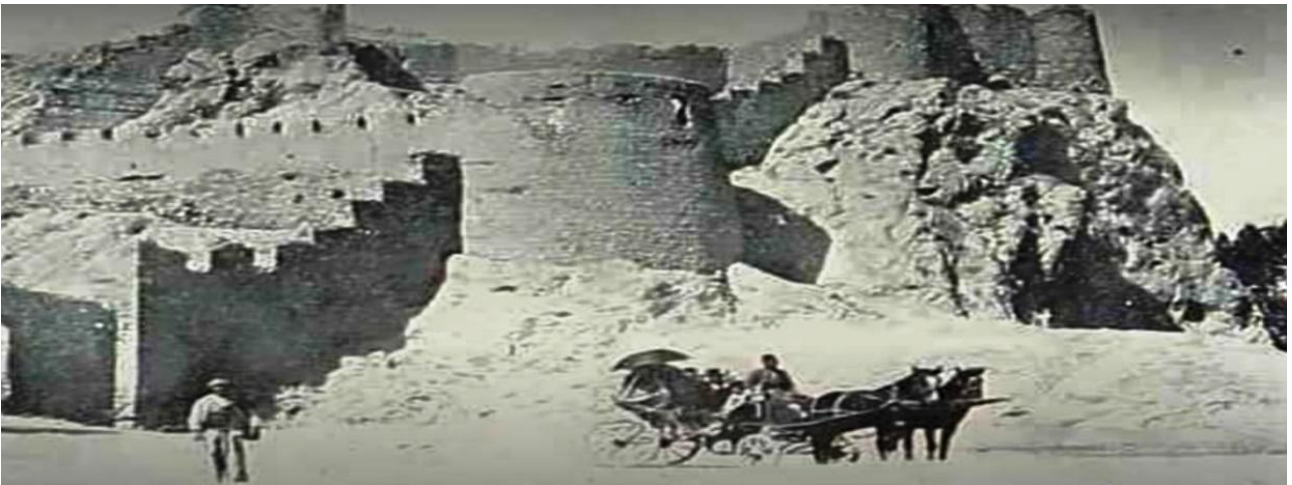
Şekil 16. Eski Van Şehri Doğu Surları Tebriz Kapısı dış görünüşü (Kaynak: Texier, 1852).

Tebriz Kapısı, Diyarbakır Kültür ve Tabiat Varlıkları Koruma Müdürlüğü tarafından 10.12.1993 tarih ve 1403 sayılı kararı ile 'Anıt' olarak tescil edilmiştir. Şehre doğu yönündeki giriş olan Tebriz Kapısı, çift ahşap kanatlı ve beş kat demir kaplamalı olarak imal edilmiştir. Özgün olarak çift ahşap kanatlı yuvarlak basık kemerli olarak inşa edilmiş, günümüzde kapının bir bölümü tahrip olmuş bir vaziyettedir (Şekil 15 ve Şekil 16).

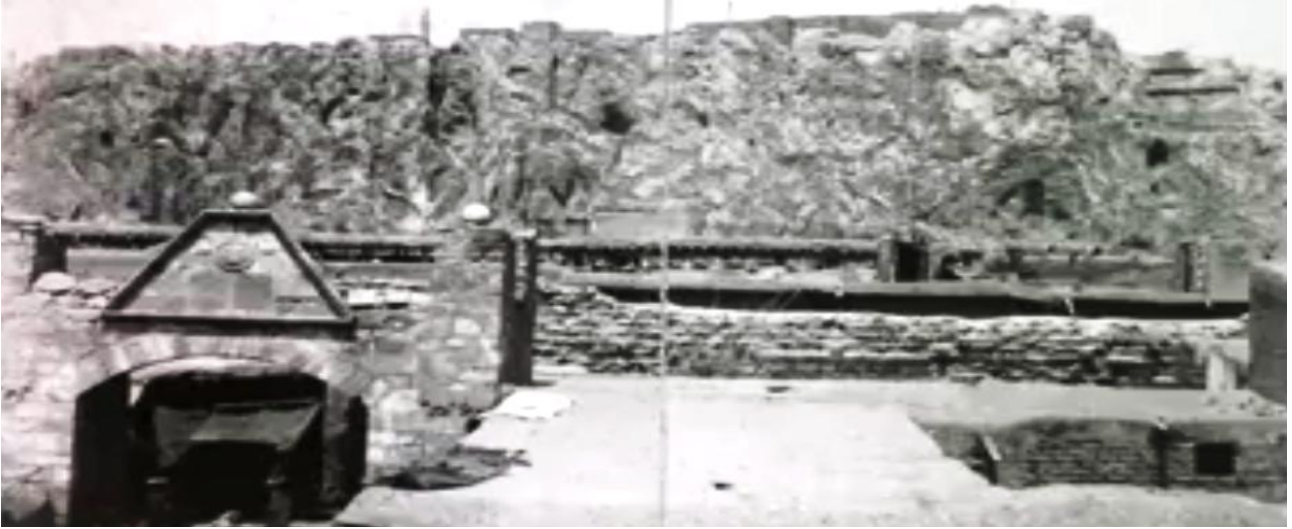
**Şekil 17.** Eski Van Şehri güney surları Yeni Kapı genel görünüşü (**Kaynak:** İstanbul Üniversitesi Yıldız Albümü, 1889).

**Yeni Kapı:** Yeni Kapı, şehrin güney surlarının orta bölümünde bulunur. Kapının çift ahşap kanatları üç kat demir kaplamalı olarak imal edilmiştir. Kapı ile sur önündeki hendekler arasındaki geçiş, ahşap asma köprüler ile yapılmaktadır.

Yeni Kapı'nın yaklaşık 3,00 m genişliğindeki açıklığı basık bir kemer ile geçilmektedir. Kapı üzerinde piramidal bir form şeklindeki Osmanlı devlet armasının altındaki iki dekoratif taş yapılı kartuş içerisinde kitabe yer almaktadır:

Günümüzde tamamen yıkılmış olan Yeni Kapı'ya ait hiçbir iz mevcut değildir (Şekil 17).

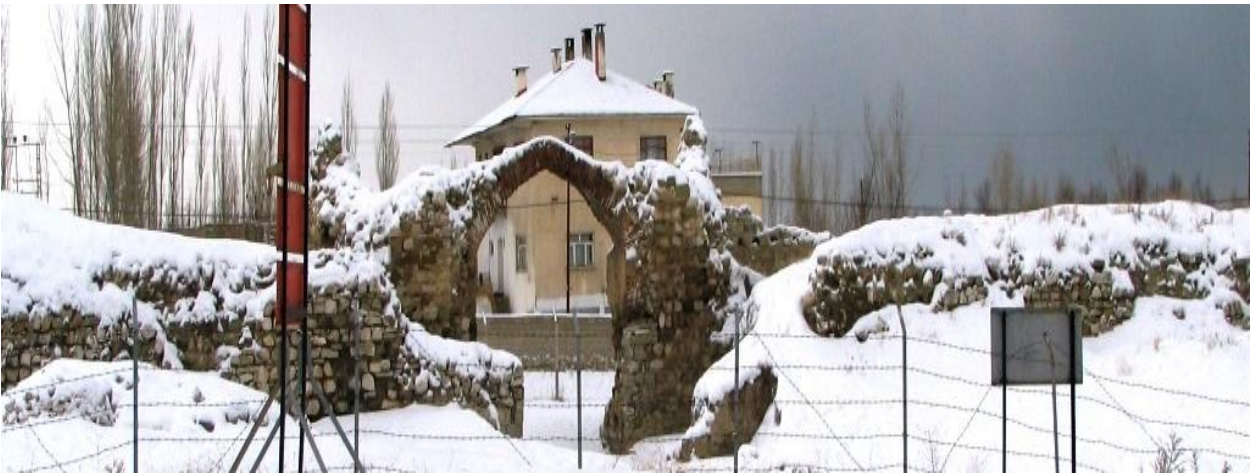
Çift ahşap kanatlı olan Saray Kapısı birkaç kat dövme demir kaplamalı olarak imal edilmiştir. Paşa, ulak ve İran'dan gelen elçiler tarafından kullanıldığı için, Saray Kapısı'nın anahtarı yalnız paşada idi. Kapının önündeki hendeklerle geçi sağlayan asma ahşap bir köprü yerleştirilmiştir (Çelebi, 1976, ss. 1215-1235), (Kılıç, 1997, s. 207,208). Saray Kapısı'nın doğu ve batısında simetrik olarak yerleştirilmiş dizdar odaları bulunmaktadır. İki dizdar odası arasındaki 9,90 m'lik mesafenin ortasında, 3,80 m genişliğinde çift ahşap kanatlı demir kaplamalı kapı yer almaktadır (Şekil 19).

Saray Kapısı'nın her iki yanındaki 0,60 m kalınlığındaki yonu taş söveleri 3,70 m yükselerek yarıçapı 2,50 m'lik sivri bir kemerden oluşmaktadır. Kemer kalınlığı 0,60 m olan sivri kemeri ince yonu taşlarla örülmüştür. Kemerin üzerinde 0,55x1,5 m ölçülerinde bir kitabelik vardır. Kapının bulunduğu duvar, 2,15 m kalınlığındadır. Saray Kapısı beden duvarları zeminden 6,50 m yükselerek, 2,37 m yüksekliğinde 1,45 m genişliğinde ve 1,35 m kalınlığındaki üç adet barbatayla (dendan) son bulur (Şekil 19).

**Şekil 19.** Eski Van Şehri Saray Kapısı kuzey görünüşü (**Kaynak:** Yazarın kişisel arşivi, 2006).

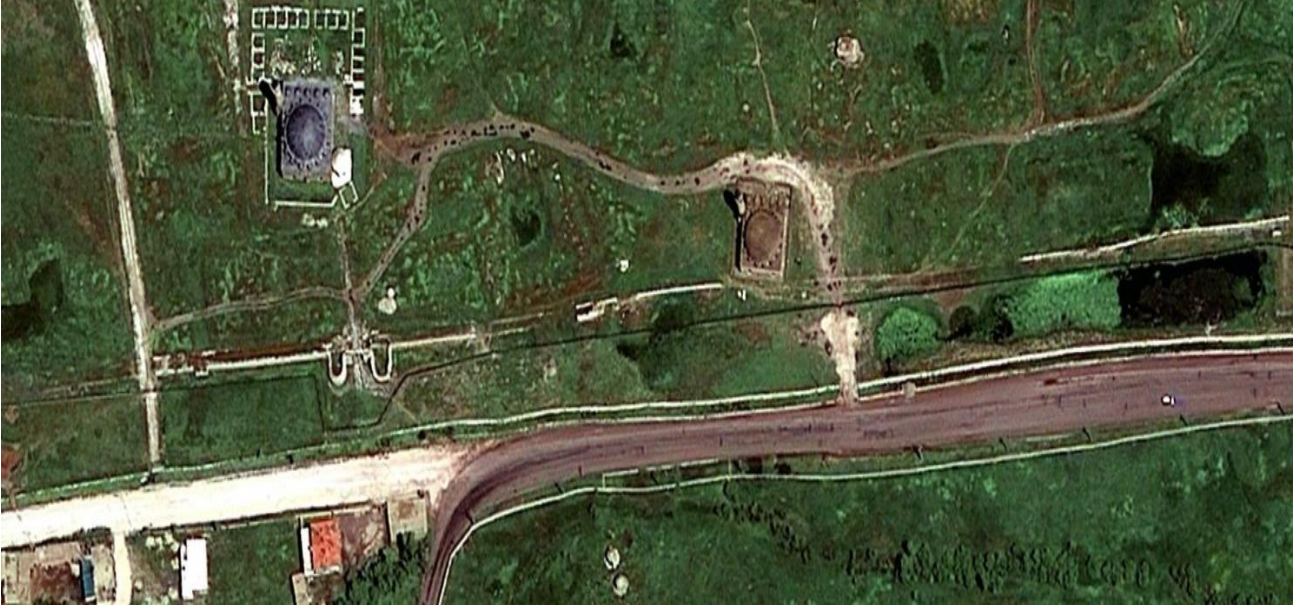
Saray Kapısı'ndan içeri girdikten sonra doğu ve batıya karşılıklı olarak yerleştirilmiş dizdar odaları yer almaktadır. 1,35 m genişliğindeki tek kanatlı ahşap kapı yardımıyla 5,53x10,26 m ölçülerindeki odaya girilir. Batıdaki dizdar odasının kuzey beden duvarında biri küçük olmak üzere üç adet niş bulunur. Bu mekânın güneyi, yarıçapı 2,95 m yuvarlak planlı olarak tasarlanmıştır. Duvarın ortasında 1,05 m iç ve 0,50 m dış genişlikte mazgal pencere yer almaktadır (Şekil 20).

**Şekil 20.** Eski Van Şehri güney surları ve Saray Kapısı görünüşü (**Kaynak:** Çalışma kapsamında yazar tarafından oluşturulmuştur, 2008).

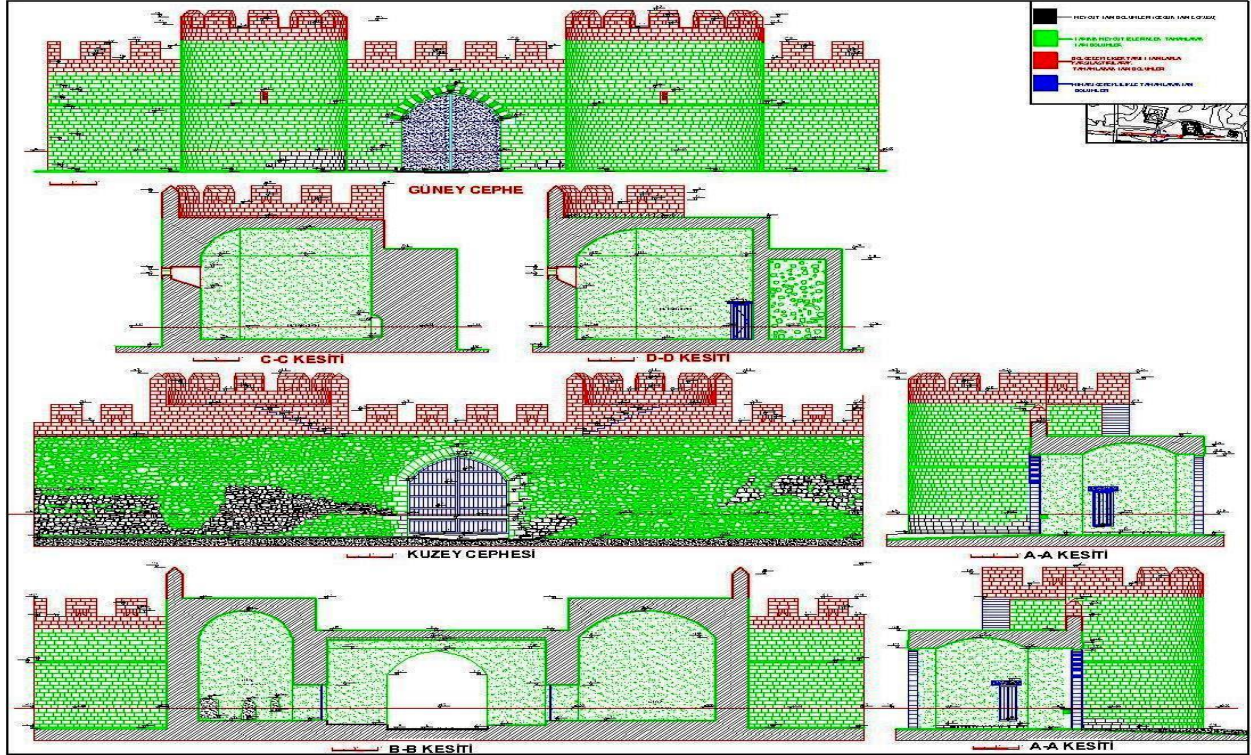
Saray Kapısı'nın kemeri, muhtemelen XIX. yüzyıl sonunda meydana gelen saldırılarda yıkılarak, daha sonraki onarımlarda aslına uygun olmayan tuğla malzemeye tamamlanmıştır (Şekil 22). Saray Kapısı, kalın sur duvarlarından 2,08 m daha yüksek inşa edilmiştir. Dizdar odaları, zeminden 4,15 m yükseldikten sonra, 0,20 m kalınlığındaki ahşap hatıllar ile çevrelenmiştir.

Şekil 22. Saray Kapısı restitüsyon cephe ve kesitleri (Kaynak: Çalışma kapsamında yazar tarafından oluşturulmuştur, 2011).

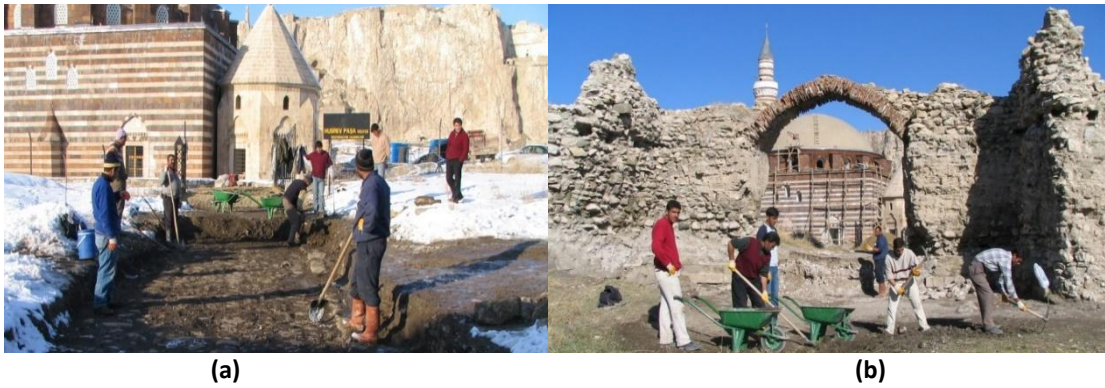
Eski Van Şehri Saray Kapısı, kazı ve temizlik çalışmaları, Kültür ve Turizm Bakanlığı, Kültür Varlıkları ve Müzeler Genel Müdürlüğü'nün 29.09.2006 tarih ve 159479 sayılı izni ile yapılmıştır. Van Müze Müdürlüğü başkanlığında Mimar ve Sanat Tarihçisi Şahabettin Öztürk'ün bilimsel sorumluluğunda Arkeolog E. Umut Köse ve Ümit Yarıcı'nın katılımıyla bilimsel kazıları 18.10.2006-18.11.2006 tarihleri arasında yapılmıştır (Şekil 25 ve Şekil 26).

**Şekil 25.** Saray Kapısı (a)Kuzey cephe kazı çalışmaları görünüşü; (b) Saray Kapısı güney cephe kazı çalışmaları görünüşü (Kaynak: (a,b) Yazarın kişisel arşivi, 2006).

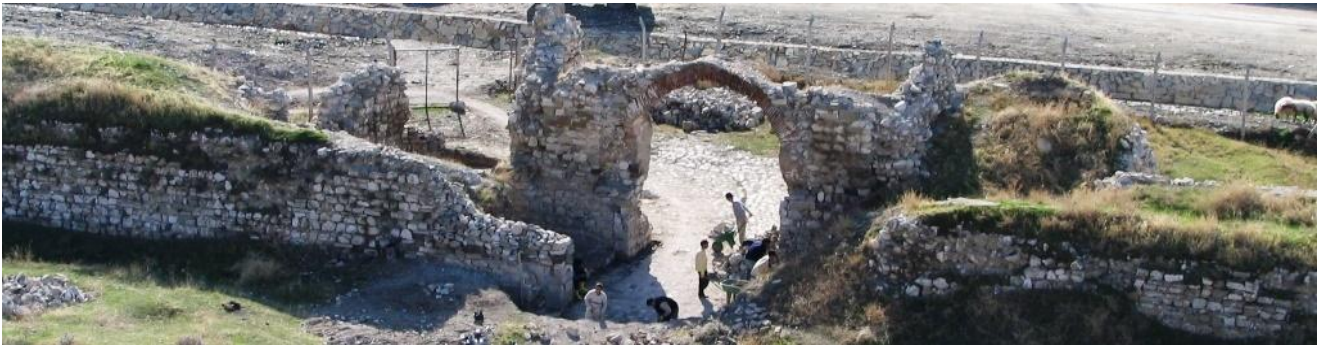
**Şekil 26.** Saray Kapısı kazı çalışmaları görünüşü (Kaynak: Yazarın kişisel arşivi, 2006).

Saray Kapısı, kazı ve temizlik çalışmaları Van Valiliği İl Özel İdaresi'nin maddi katkıları ile tamamlanmıştır. 2006 yılı içerisinde Van Valiliği tarafından başlatılan 'Tuşba Sanat Kenti Projesi' kapsamında daha önce rölöve ve restitüsyon projeleri hazırlanan Saray Kapısı'nın, Diyarbakır Kültür ve Tabiat Varlıkları Koruma Bölge Kurulu tarafından 19.10.2001 tarih ve 2690 sayılı karar ve 19.10.2002 tarih 3051 karar ile rölöve projesi onaylanmıştır. Restitüsyon ve restorasyon projelerini hazırlamak ve uygulama çalışmasının gerçekleştirmek üzere kazı çalışmaları yapılmıştır.

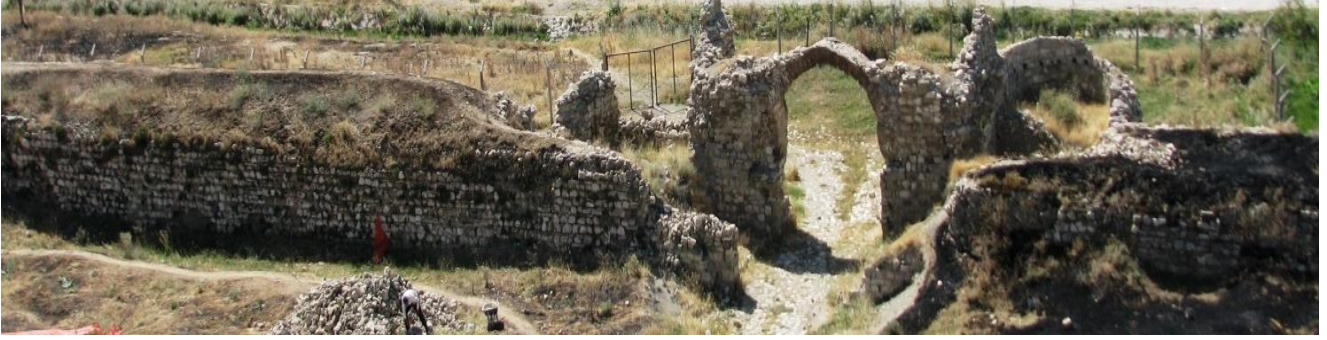
Kazı çalışması sonucunda restitüsyon ve restorasyon çalışmasına yardımcı olacak tüm veriler ortaya çıkarılmıştır. Kazı çalışmasına ilk olarak Saray Kapısı'nın giriş kısmından başlanmıştır. Ortaya çıkan hafriyat, kazı alanının dışına taşınmıştır. Kazılar sonucu ortaya çıkarılan moloz taş, kesme taş, tuğla ve mimari elemanlar, ayrı yerlerde farklı şekilde istiflenmiştir (Şekil 27).

**Şekil 27.** Saray Kapısı kazı çalışmaları görünüşü (Kaynak: Yazarın kişisel arşivi, 2006).

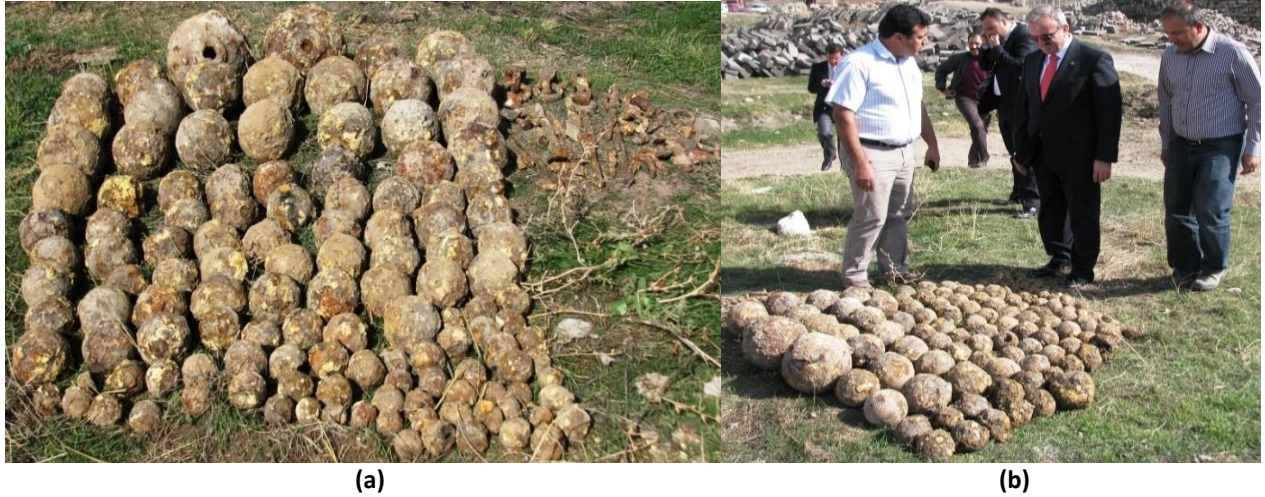
**Şekil 29.** Saray Kapısı (a) Kazı çalışmasında çıkan gülle görünüşleri; (b) Kazı çalışmasında çıkan gülle görünüşleri (**Kaynak:** (a,b) Yazarın kişisel arşivi, 2009).

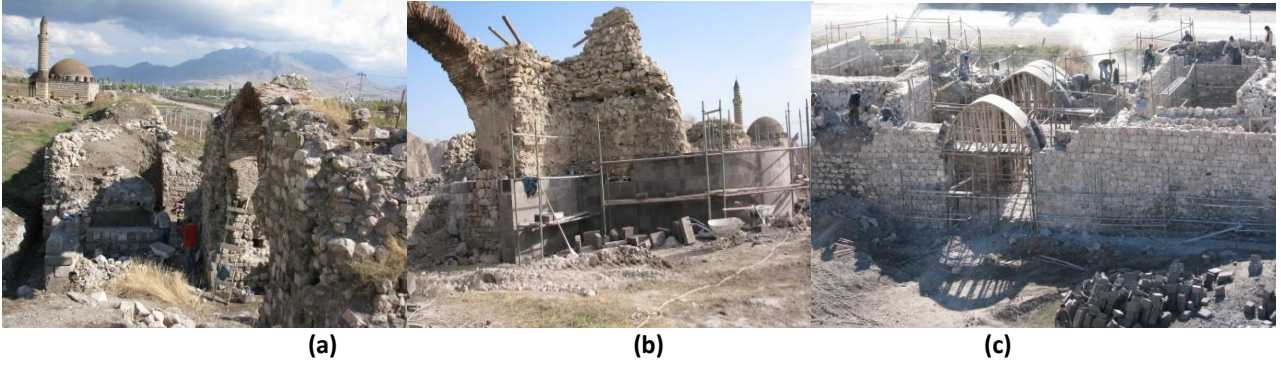
**Şekil 30.** Saray Kapısı (a) Onarım çalışması görünüşleri; (b) Onarım çalışması görünüşleri; (c) Onarım çalışması görünüşleri (Kaynak: (a,b,c) Yazarın kişisel arşivi, 2012).

Dönemin Van Valisi Münir Karaoğlu'nun özel desteği ile Van Valiliği İl Özel İdaresi KUDEB tarafından ihalesi yapılan Saray Kapısı'nın onarım çalışmalarına 2010 yılı Nisan ayında başlanmıştır. Onarım çalışmaları, Van Valiliği İl Özel İdaresi teknik elemanlarının, proje müellifi mesleki denetiminde, ilgili yüklenici firmanın teknik elemanlarının eş güdümlü işbirliği ile 2012 yılında tamamlanmıştır (Şekil 30 ve Şekil 31).

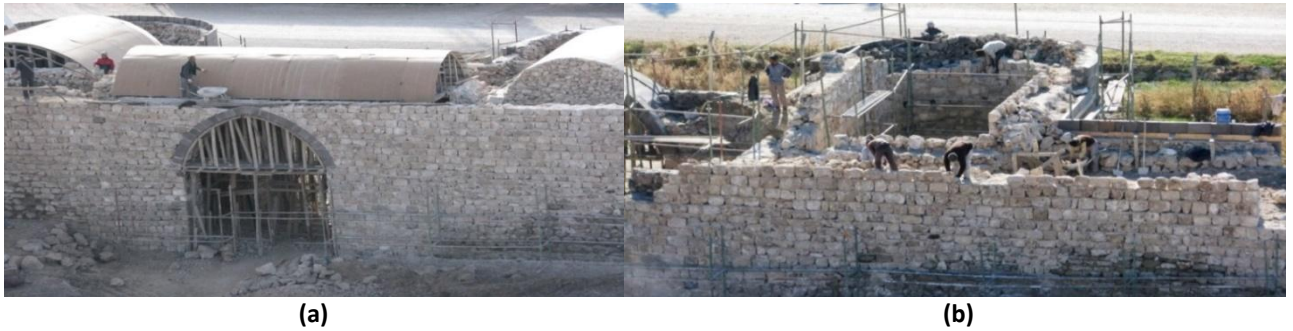
**Şekil 31.** Saray Kapısı (a) Onarım çalışması görünüşleri; (b) Onarım çalışması görünüşleri (Kaynak: (a,b) Yazarın kişisel arşivi, 2012).

Yüklenici firma, Saray Kapısı koruma raporu kapsamında, alanında gerekli can, mal güvenliğini ve diğer zaruri önlemleri alarak çalışmaya başlamıştır. İlk aşamada, yapının beden duvarlarını ve dış zemin kotlarını belirlemek üzere şantiye şefi (mimar) ve arkeolog denetiminde temizlik ve araştırma kazısı yapılmıştır. Saray Kapısı'nın tüm dış beden ve iç duvarlarına iskele kurularak zeminden itibaren eksik duvar bölümleri restorasyon projesindeki ölçü ve ilkelere bağlı kalınarak inşa edilmiştir. Saray Kapısı'nın güney giriş bölümü ve dizdar odalarının yüzeyleri, yonu taş ile kuzey ve iç bölümleri ise kaba yonu taş ile içten tonoz üzengi seviyesine kadar yeniden inşa edilmiştir (Şekil 31).

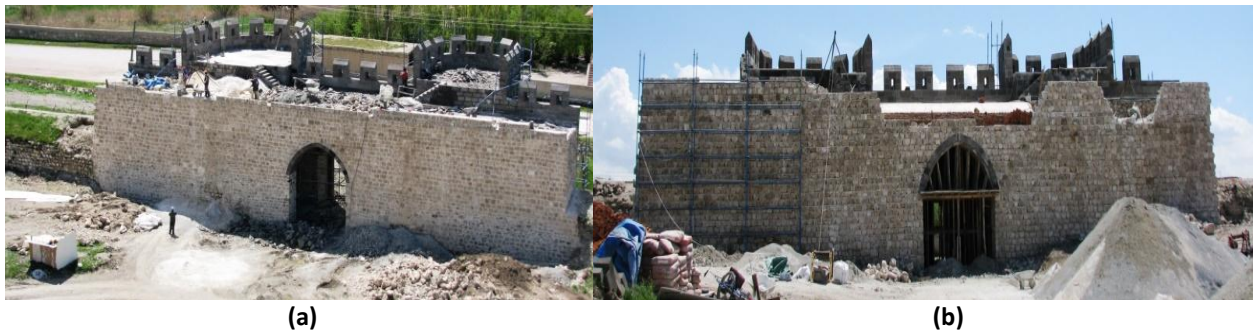
**Şekil 32.** Saray Kapısı (a) Onarım çalışması görünüşleri; (b) Onarım çalışması görünüşleri (Kaynak: (a,b) Yazarın kişisel arşivi, 2012).

Giriş kapısının üzerindeki sivri beşik tonoz, doğu-batı istikametinde ahşap kalıplar üzerine karşılıklı harman tuğla dizilimi yapılarak tamamlanmıştır. Giriş kapısının her iki yanındaki dizdar odalarının üzeri yuvarlak beşik tonoz yardımıyla inşa edilmiştir. Kare kesitli ahşap hatıllar, yapının güney cephesinde ve dizdar odalarının giriş kapılarının açıklıklarında karşılıklı olarak beden duvarlarında kullanılmıştır (Şekil 32 ve Şekil 33).

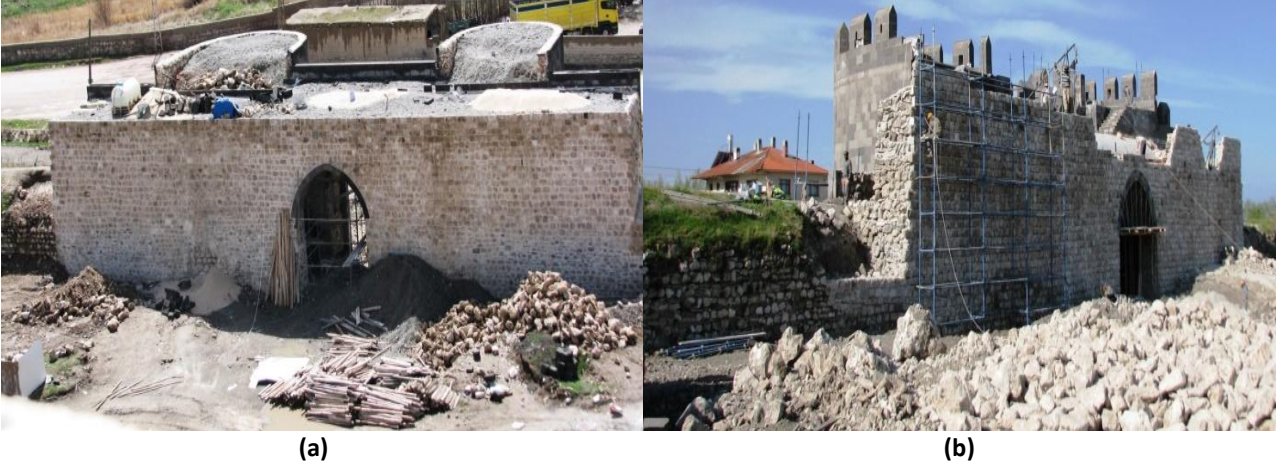
**Şekil 33.** Saray Kapısı (a) Onarım çalışması görüşleri; (b) Onarım çalışması görüşleri (**Kaynak:** (a,b) Yazarın kişisel arşivi, 2012).

Giriş kapısının ve dizdar odalarının örtü sistemi tamamlandıktan sonra restorasyon projesindeki malzeme katmanları uygulaması yapılarak su sızmalarını önlemek üzere iki katlı izolasyon membranı kullanılmıştır.

Giriş kapısının örtü sistemi tamamlandıktan sonra, doğu-batı yönünde devam eden seyirdim bölümüne, kar ve yağmur sularını dışarıya drene etmek amacıyla dört adet yekpare çörtten yerleştirilmiştir.

Saray Kapısı'nın üst örtü zemini kayrak sal taş kaplama ile dizdar odalarının üst bölümüne çıkış sağlayan yonu taş merdivenler inşa edilerek, güney cephesine yonu taş ile yeniden yapılan dendanlar ve mazgallar eklenmiştir (Şekil 33). Saray Kapısı'nın her iki kanadı, köşe zemin sövelerindeki kuralar içerisindeki metal mil ekseninde hareket etmektedir. Giriş ve dizdar odalarına ait giriş kapılarının kasa ve kanatları, ahşap doğramadan imal edilmiştir. Ana giriş kapısının üzeri, dövmeli metal kaplamalı olarak yapılmıştır.

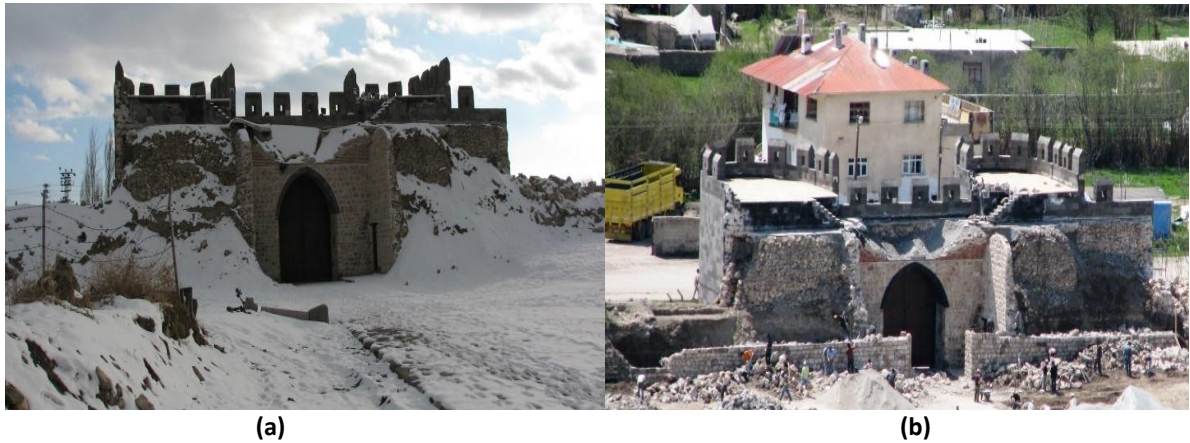
Saray Kapısı'nın onarım çalışmaları devam ederken, 23.10.2011 tarihinde Van-Erciş'te meydana gelen 7,2 büyüklüğündeki depremden etkilenmemiştir. Ancak 09.11.2011 tarihinde Van-Merkez'de gerçekleşen 5,6 büyüklüğündeki depremde Saray Kapısı'nın kuzey beden duvarı ağır hasarlı olarak etkilenerek yıkılmıştır (Öztürk-Bekiroğlu, 2013, s. 223), (Şekil 34).

**Şekil 34.** Saray Kapısı (a) Onarım çalışması görüşleri; (b) Onarım çalışması görüşleri (**Kaynak:** (a,b) Yazarın kişisel arşivi, 2011)

Saray Kapısı'nın gerekli güvenliğini sağlamak amacıyla Van Valiliği ve AFAD tarafından çalışmalar başlatılmıştır (Öztürk-Yeğin, 2012, ss. 235-246). Van Valiliği tarafından Saray Kapısı'nın yeniden rölöve, restitüsyon ve restorasyon projeleri hazırlanarak Van Kültür ve Varlıklarını Koruma Kurulu tarafından 25.01.2012 tarih ve 100 sayılı kararı ile onaylanmıştır.

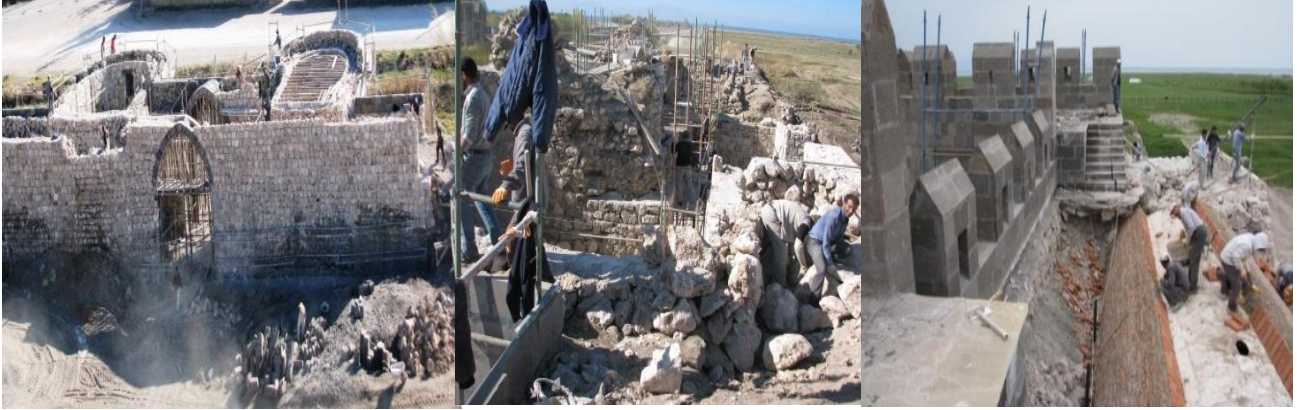
(a) (b) (c)  
**Şekil 35.** Saray Kapısı (a) Onarım çalışması görünüşleri; (b) Onarım çalışması görünüşleri; (c) Onarım çalışması görünüşleri (**Kaynak:** (a,b,c) Yazarın kişisel arşivi, 2012).

Van Valiliği KUDEB tarafından 2012 yılında Saray Kapısı'nın onarım çalışmaları yapılmıştır. Yüklenici firma onarım çalışmalarına, KUDEB teknik elemanları ve proje müellifinin denetiminde başlamıştır (Şekil 35).

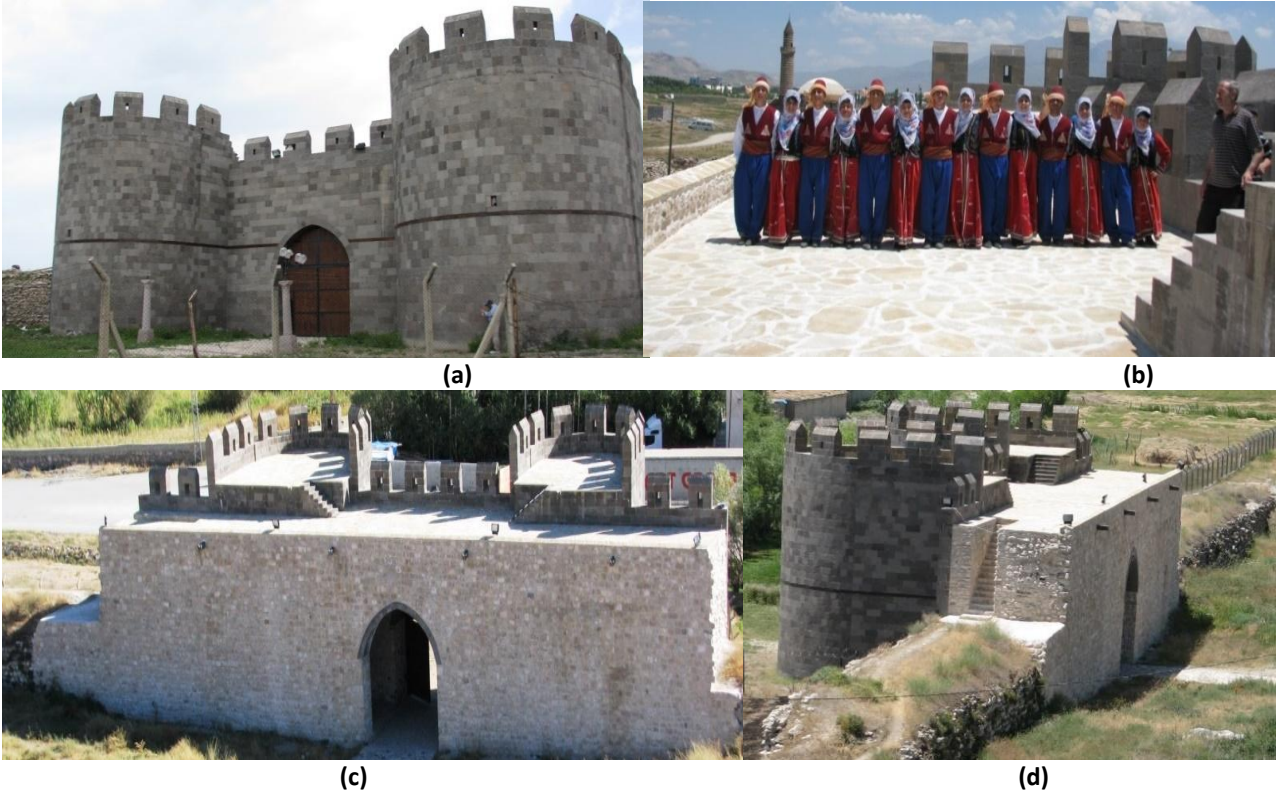
Şehir surlarının duvar kalınlığı yaklaşık 5,50 m olup her iki yandan yaklaşık 1,00 m kalınlığında kaba yonu taş duvarla yığma duvar tekniği ile örülmüştür. Surların inşasında kesme taş, kaba yonu taş, moloz taş, harman tuğlası, sıkıştırılmış toprak, kayrak sal taşı, ahşap ve metal malzeme kullanılmıştır. Bağlayıcı malzeme olarak kireç harcı kullanılmıştır (Şekil 36).

**Şekil 36.** Saray Kapısı (a) Güney cephe genel görünüşü; (b) Düz dam genel görünüşü; (c) Kuzey cephe genel görünüşü; (d) Kuzeydoğu genel görünüşü; (**Kaynak:** (a,b,c,d) Yazarın kişisel arşivi, 2012).
