THE RESTORATION OF ERZURUM SARAY BATH

Saray Bath which is the best example of the baths in Erzurum during the Otoman period was built by Derviş Ağa in 1707, according to the inscription on the entrance gate. Saray Bath has a plan of classic Otoman period bath including the part of changing room, tepidity, earthen and stoke hole. Unfortunately this historical bath has removed from it historical characteristics because of some repair work and addition throughout time. This article attempts to introduce the stages concerning the periods before the restoration, during the restoration and after the restoration carried out by District Head Office of Erzurum Foundation/ Trust between 2006-2007. Restoration is not only the repair of a building but also an aesthetic work resting on scientific research. The meaning of this aesthetic work is to protect the historical and artistic unity that the ancient building, with should be protected, possesses. Unless well-prepared programs, large budgets and expert teams including enough people exist, getting successful results is difficult in restorations. Apart from the effort and experience of the experts carrying out the restoration work, it is extr

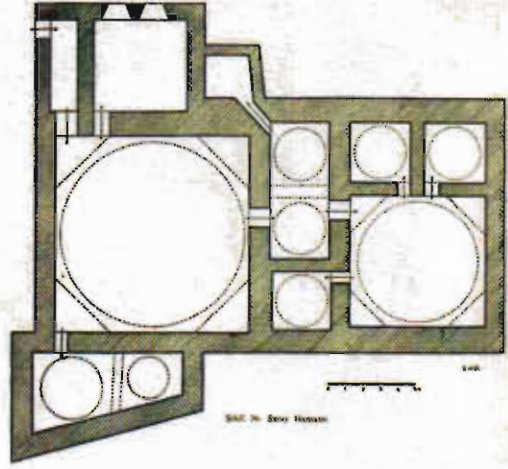
Çizim 1: Saray Hamamı Planı (R.H. Ünal'dan)

Saray Hamamı soyunmalık, ılıklik, sıcaklık ve külhan bölümlerinden oluşan klasik bir hamam planına sahiptir³ (Çizim 1-4) Erzurum'daki Osmanlı Dönemi bمام yapılarının önemli bir örneğini oluşturan bu tarihi hamam, zaman içerisinde gördüğü bir takım tamir, tadil ve ilaveler ile tarihi özelliklerinden uzaklaşmıştır (Resim 1-8).

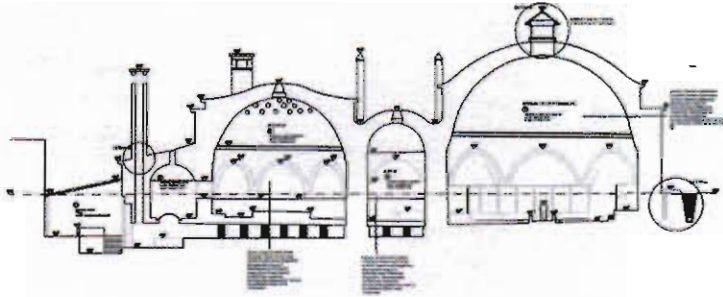
Çizim 2: Saray Hamamı'nın Kesiti (VGM'den)

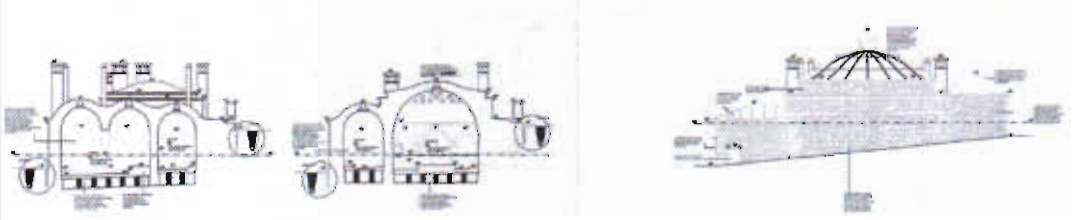
Çizim 3: Saray Hamamı'nın Kestisi(VGM'den)

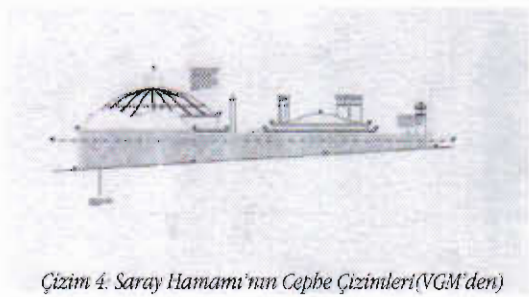
Çizim 4: Saray Hamamı'nın Cephe Çizimleri(VGM'den)

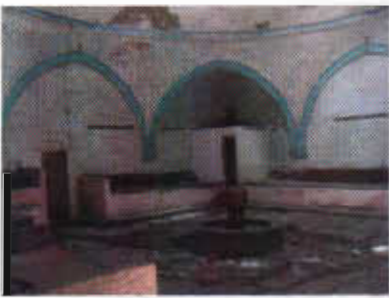
Sonradan yapılan zevksiz ilave ve değişiklikler hamamın soyunmalık bölümünün tarihi görüntüsünü büyük ölçüde değiştirmiştir. Soyunmalık kısımdaki duvarların diplerine 0.50 m yüksekliğindeki sekiler sıvanmış, üzerine minderler konularak pembe renge boyanmış ve duvarlara da basit elbise askıları çakılmıştır. Ayrıca duvarlar beyaz, tromp kemer taşları yeşil, kasnak ise maviye boyanarak iç mekân rengârenk olmuştur. Soyunmalık kısmının üzerini örten kubbenin sıvaları büyük ölçüde dökülmüştür. Soyunmalığın batısında bulunan iki kubbe ile örtülü mekânın ise kubbeleri yıkılarak bu mekânın içini doldurmuştur (Resim 6).

Resim 5: Onarım öncesi soyunmalık

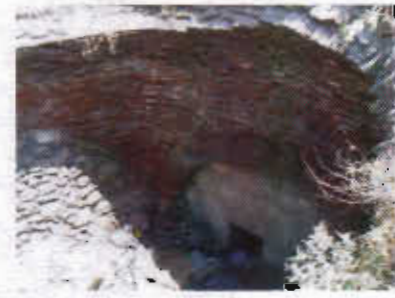
Resim 6: Hamamın yıkılan kubbesi

Soyunmalığın batısında bulunan iki kubbe ile örtülü mekânın ise içi temizlenerek kubbeleri yeniden örülmüş, soyunmalık olarak düzenlenmiştir.

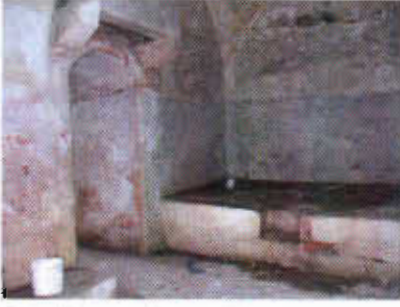
Ilıklık kısmı orijinalde üç kubbe ile örtülü bir mekân olarak düzenlenmiştir. Bu bölümde de bir takım değişiklikler yapılmıştır. Bugün doğuda kalan kubbeli küçük mekân, bir duvarla diğerlerinden ayrılmış ve sıcaklığa açılan bir kapı ile bu kısma ilave edilmiştir. Hamamın giriş cephesine ilave edilen kubbe ile örtülü bu mekân uzun ve çapraz bir dehliz ile ılıklığa bağlanmıştır. İlk yapımında burasının tuvalet olduğu hamamı işletenler tarafından söylenirken, sonradan terk edilen bu bölümün kapısı duvarla örülmüştür. Ilıklıktan sıcaklığa orta kubbenin doğu yanından yuvarlak basık kemerli derin bir girişle ulaşılmaktadır. Giriş kapısının üstünde hava akımını sağlayan bir havalandırma bacasına yer verilmiştir.

Resim 7: Onarım öncesi ılıklik

İlklık kısmında da bir takım değişiklikler yapılmış, zemini ile birlikte duvarlar yarı yüksekliğe kadar mermerle kaplanmış, sıvaları yenilenmiş, ahşap kapıları değiştirilmiştir. İlklık bölümünün doğusunda bulunan tuvaletler kısmı, tamamen yenilenecek eski tuvalet taşları kaldırılmış, yerine yeni taşlar konulmuş ve zemin mermerle kaplanmıştır. Tuvaletler modernize edilerek tarihi hamamın içerisine alafanga tuvalet bile konulmuştur.

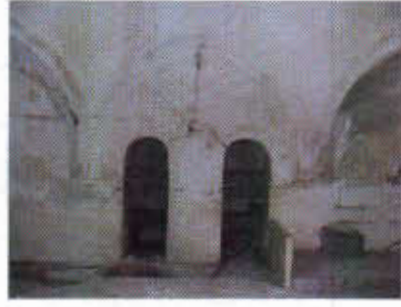
Sıcaklık bölümü tromplar üzerine oturan tek kubbeli bir mekânla, giriş yönüne yerleştirilmiş kubbe ile örtülü iki halvet hücrelerinden ibarettir.⁵ Sıcaklık bölümünden halvet hücrelerine yuvarlak kemerli dar birer girişle ulaşılmaktadır. Kubbelerde açılan ve eş boyutlu olmayan büyüklü küçüklü altıgen ışıklıklar ve kubbe feneri ile iç mekân aydınlatılmaya çalışılmıştır. Sıcaklık bölümü az rastlanan bir düzenlemeye sahiptir. Ortasında sekizgen bir göbek taşı, köşelerde ise orijinal taş kurnalar bulunmaktadır. Cehennemlik olarak isimlendirdiğimiz bölümde döşemenin altında 0.80m. Yüksekliğinde dikey yerleştirilmiş taşların üzerine zemin oturtulmuş, alttan sıcak hava dolaşımı sağlanmıştır. Sıcaklık bölümünün zemini eş boyutlu olmayan kesme taşlarla döşenmiştir. Kubbeler tuğladan örülerek inşa edilmiştir.

Sıcaklık bölümü de onarımla bir hayli değişikliğe uğramıştır. Göbektaşı sıvanmış, duvarlar badalanmış, kubbenin sıvaları büyük ölçüde dökülmüştür. Sıcaklık bölümü ve halvet hücrelerinin üzerini örten kubbelerin arası dıştan toprak dolguyla sıkıştırılmıştır.

Resim 8: Onarım öncesi halvet bücreleri girişi

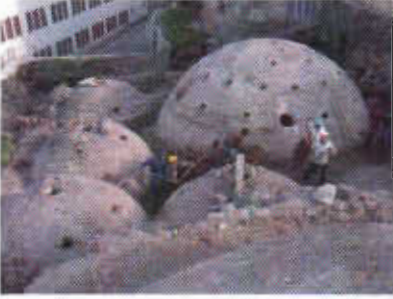
Restorasyon esnasında hamam toprak ve çöp yığını içerisinde kalmış, hamamın içerisinden 220 kamyon toprak ve çöp çıkarılmıştır.

Resim 9: Toprak dolgunun boşaltılması

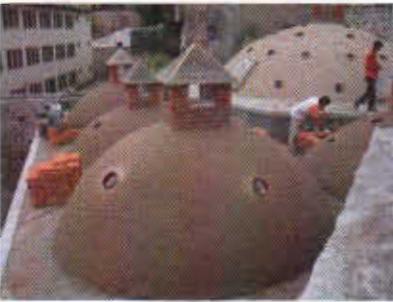
Resim 11: Hamamın kubbelerinin toprakla Svanışı

eteklerindeki mazgal pencerelere buzlu cam takılarak dikdörtgen bir görünüm kazandırılarak hamamın orijinalinde bulunmayan bir uygulama yapılmıştır. Kubbelerin üzeri önce saman kaşımli kerpikle sıvanmış ve üzeri saca kaplanmıştır. Işıklıkların ağızlarına bilezik takılarak üzerlerine cam fanus yerleştirilerek filgözü olarak bilinen orijinal hamam aydınlatma şekline sokulmuştur (Resim 9–14). Soyunmalık kısmındaki duvar diplerindeki 0.50 m yüksekliğindeki sekiler, üzerinde yer alan askılar ve sıvalar tamamen yenilenmiş, sekilerin üzerine özel elbise dolapları yapılmıştır. Ayrıca duvarlardaki çok renkli boyaların yerine yeni siva ve beyaz boya kullanılmıştır. Soyunmalık kısmının üzerini örten kubbenin sıvaları yenilenmiştir. Taş döşeme üzerine yeniden eşit boyutlarda kesilmiş Kanber taşından yeni bir döşeme yapılmıştır (Resim 22).

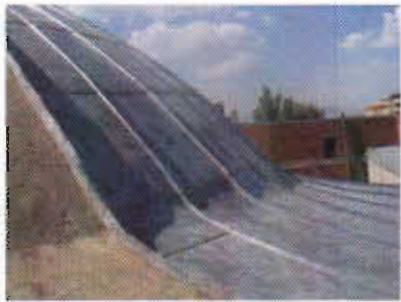
Resim 12: Kubbelerin sac kaplanması

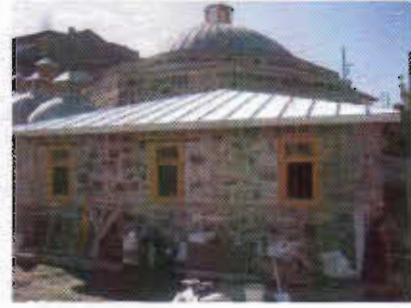
Resim 16: Abşap pencerelerin yenilenişi

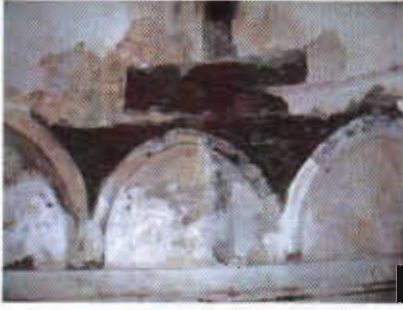
Resim 19: Soyunmalık bölümünün eski sivaları

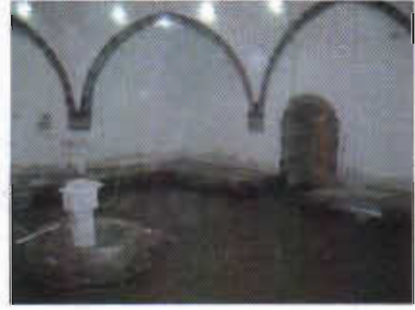
Resim 22: Soyunmalık kısmı

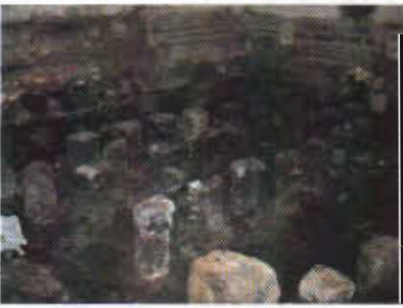
Resim 23: Hamamın cebennemlik bölümü

Sıcaklık bölümünde göbek taşı dâhil olmak üzere tüm zemin kaldırılmış ve cehennemlik bölümü tamamen yenilenmiştir (Resim 23–25). Cehennemlik kısmının taşları çıkarılarak yerine tuğla örülmüştür. Bunların üzerine ahşap kalıp çakılarak harçlı zemin oluşturulmuş, üzeri mermerle kaplanmıştır. Sıcaklık bölümünün ortasındaki sekizgen göbektası mermerden yeniden inşa edilmiştir (Resim 26). Halvet hücrelerine geçişi sağlayan yuvarlak kemerli girişlerin taşları silinerek temizlenmiştir. Sıcaklık ve halvet hücrelerindeki orijinal taş kurnalar çıkarılarak yerine yeni mermer kurnalar konulmuştur (Resim 27–28). Sıcaklık bölümü ve halvet hücrelerinin kubbeleri içten yeniden sıvanıp, kapanan ışıklıkları açılmış ve asıl büyük değişiklik kubbelerin dış görünüşünde olmuştur.

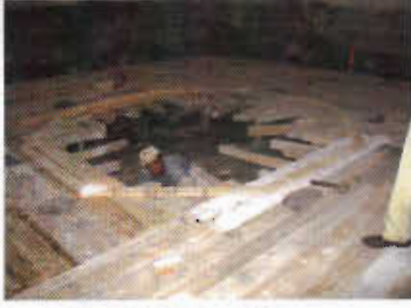
Resim 25: Göbektaşın yenilenişi

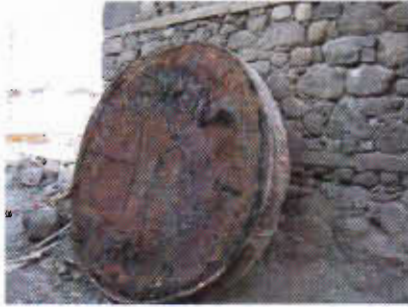
Hamamın sıcaklık bölümünün güney duvarında zeminden 1.50 m. yükseklikte açılan küçük bir girişle külhan bölümü ile bağlantı sağlanmıştır. Tuğla beşik tonozla örtülü bu bölümün asıl girişi güneyden açılmıştır. Bazalt taşından inşa edilen yuvarlak kemerin içerisi sonradan tuğla ile örülerek, dikdörtgen forma sokulmuştur. Yapının duvarlarından ve üstünden düşen taş ve molozlarla külhan girişinin önü tamamen kapanmış, uzun süredir kullanılmayan külhanın kazanı da paslanarak çürümüştür.

Resim 29: Hamamın eski kazanı

Hamamın külhan bölümünde de önemli değişiklikler yapılmış, içerisindeki çürümüş kazan çıkarılarak yenilenmiştir. Kazanın oturacağı alan, ocak kısmının çevresi yeniden tuğlalar ile örülmüş ve sıvanarak içi sıvanarak yenilenmiştir (Resim 29–30).

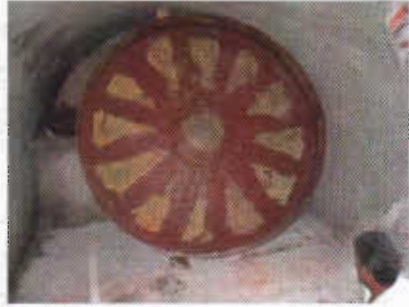
Resim 30: Hamamın yeni kazanı

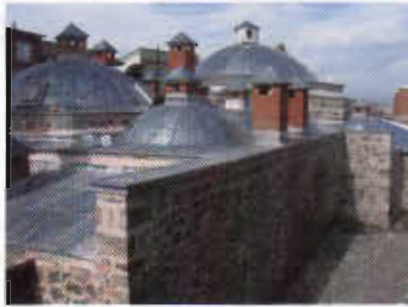
Resim 31: Dış cephenin restorasyon sonrası

Günümüzde faal bir hamam olarak yeniden kullanılmaktadır (Resim 31–32).

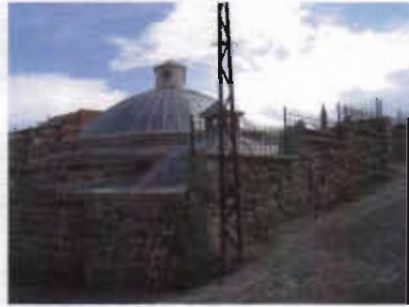
Resim 32: Kuzeybatıdan görünüş
