# Müze Olarak İşlevlendirilen Ergani Hükümet Konağı'nın Mimari Analizi ve Mevcut Durumunun Değerlendirilmesi

## Architectural Analysis and Evaluation of the Current Situation of Ergani Government House Functioned as a Museum

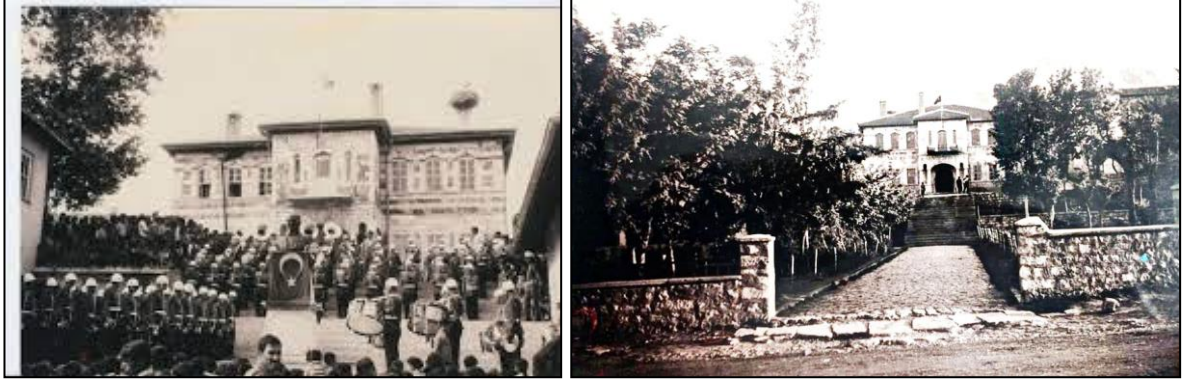
Şekil 4. Ergani Hükümet Konağı'na ait eski fotoğraflar (Ağca, 2011: 50; Ergani Makam Tv)

Ergani ilçesi Saray mahallesinde yer alan yapı, 1990 yılına kadar hükümet konağı binası olarak hizmet vermiştir (Şekil 3). Yapıya ait eski fotoğraflardan çıkarımla yapı önünde eğimli bir meydan oluşturulduğu ve tören benzeri faaliyetlerin bu meydana yapıldığı sonucuna varılabilmektedir (Şekil 4).

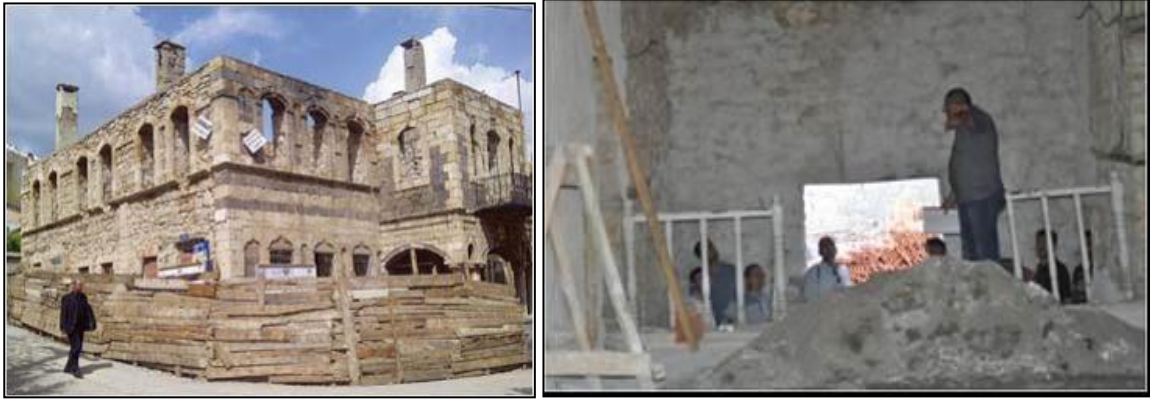
Şekil 5. Ergani Hükümet Konağı restorasyon çalışması (Tanrikulu, Aksoy: 2012)

Hükümet konağının farklı binada hizmet vermesi ile bir süreliğine Ergani Kız Meslek Lisesi olarak kullanılan yapı, lisenin taşınmasıyla beraber atıl duruma düşmüş ve ilgisizliğe terk edilmiştir. Daha sonra Karacadağ Kalkınma Ajansı ve Ergani Kaymakamlığı iş birliği ve Kültür ve Tabiat Varlıklarını Koruma Bölge Müdürlüğü'nün 2010 yılında vermiş olduğu karar ile restorasyonu yapılan yapı (Şekil 5); 2013 yılında Sezai Karakoç Evi ve Müzesi adıyla hizmet vermeye başlamıştır (Tanrikulu, Aksoy, 2012; Ağca, 2011).

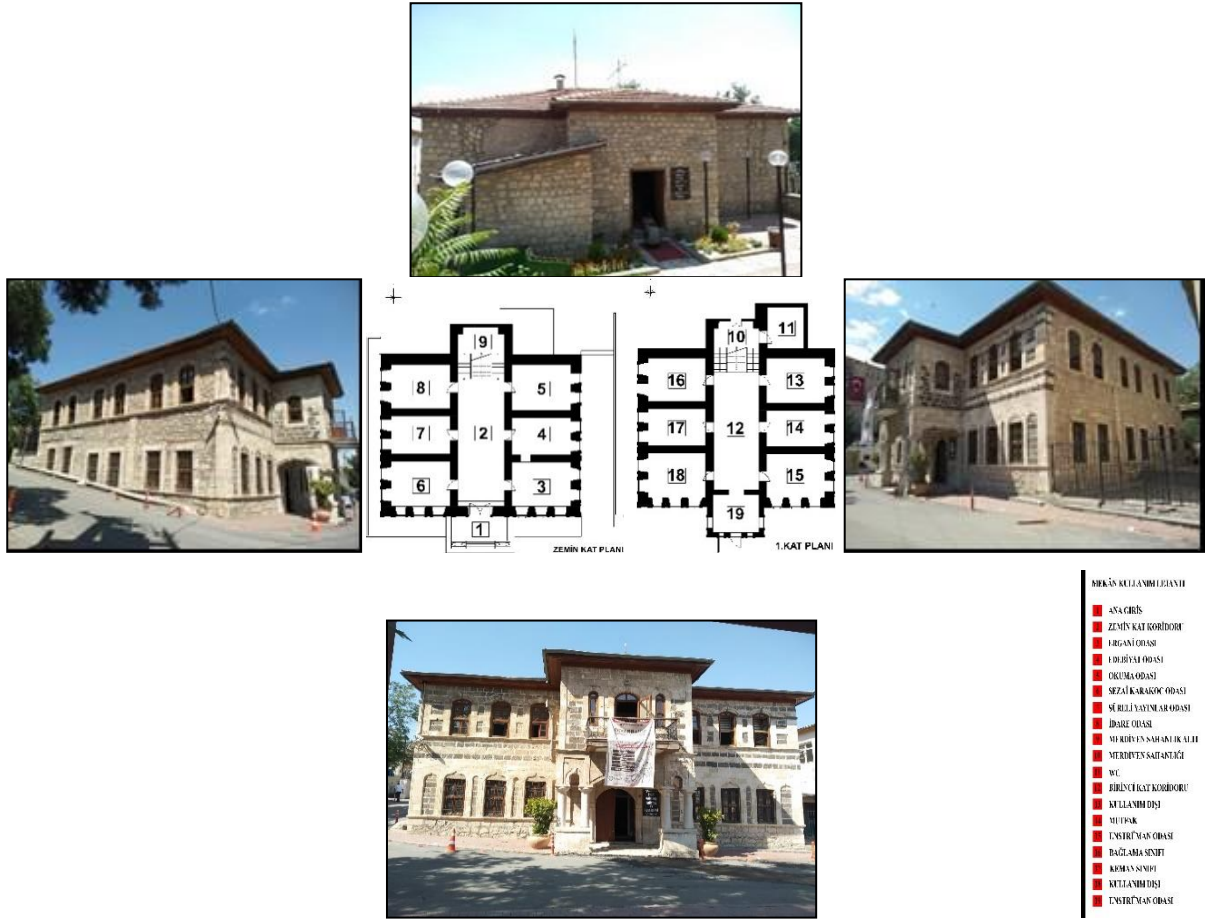
Şekil 6. Ergani Hükümet Konağı kat planları (Ağca, 2011) ve cephe fotoğrafları (2022)

1891 yılında inşa edilen Ergani Hükümet Konağı, zemin ve birinci kat olmak üzere iki katlıdır. Yapının bulunduğu alanda belirgin bir eğim mevcuttur. Yığma yapı tekniğiyle inşa edilen yapıda kesme taş ve bazalt malzeme kullanılmıştır. Yapının bodrum katı bulunmamaktadır. Dikdörtgen şeklindeki plana sahip olan yapıda, bir orta koridor ile koridorun sağ ve sol taraflarına mekânların yerleştirildiği ve büyük ölçüde simetrinin hâkim olduğu gözlemlenmektedir (Metin, 2019 s. 114). Yapının ön ve arka cepheleri dışa çıkmalı olarak düzenlenmiştir (Şekil 6).

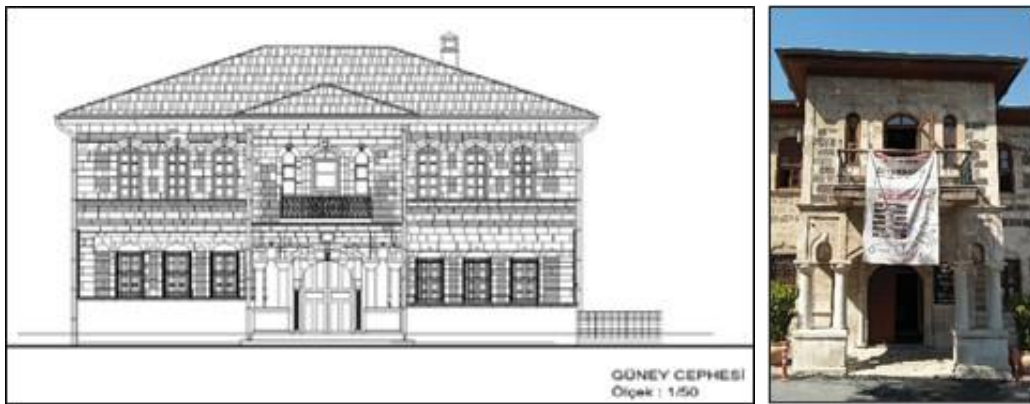
Şekil 7. Ergani Hükümet Konağı güney cephesi (Ağca, 2011) ve dışa çıkmalı kısım fotoğrafı (2022)

Ergani Hükümet Konağı giriş cephesi yapının diğer cephelerine nazaran daha gösterişli olarak ele alınmıştır. Bu durum dönemin Neo-Klasik üsluplu yapılarında görülen bir özelliktir, bu bakımdan yapının dönemine işaret eden bir uygulamadır. Ana giriş kapısının hemen önünde, revak şeklinde düzenlenmiş ve iki adet sütunun taşıdığı bir ön bölüm yer almaktadır (Şekil 7). Bu kısım dışa çıkmalı olarak tasarlanmış ve üzerinde makam odası bulunmaktadır. Makam odasından geçişi bulunan, konsol şeklinde bir hitabet balkonu yer almaktadır.

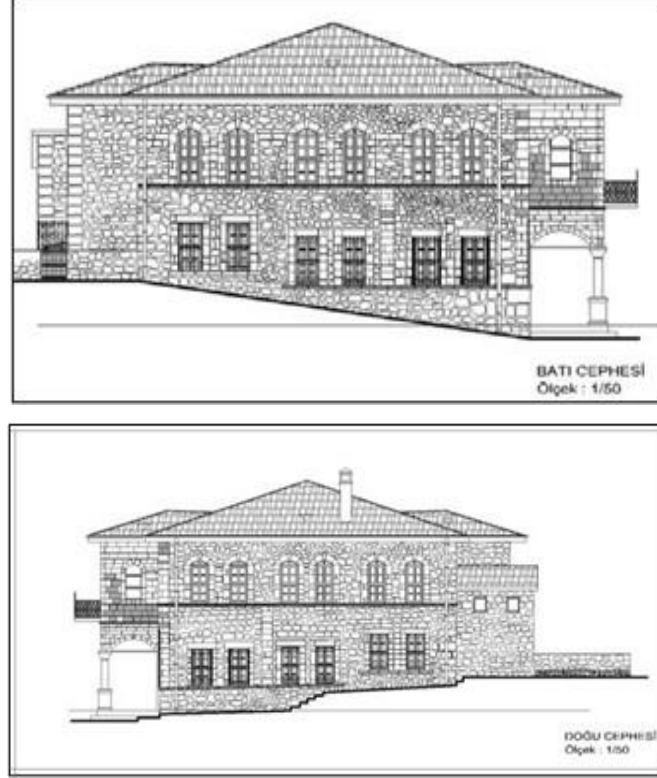
**Şekil 8. Ergani Hükümet Konağı doğu ile batı cepheleri (Ağca, 2011)**

Yapı cephelerinde simetrinin hâkim olduğu gözlemlenmektedir. Yapının ön cephesinde zemin kat hizasında yer alan pencerelerin üzerinde kaş kemer şeklinde süslemeler yer alırken, birinci kat pencerelerinde basık kemer ve yuvarlak kemer kullanılmıştır. Cephelerin kat ayrımları taş silme kullanılarak belirgin hale getirilmiştir. Bölge civarında yoğun olarak bulunan siyah renkli bazalt taşlar ile yer yer cephe dolguları yapılarak renklendirmeler sağlanmıştır. Yapının batı ve doğu cepheleri ön cepheye kıyasla daha sade tutulmuştur (Şekil 8).

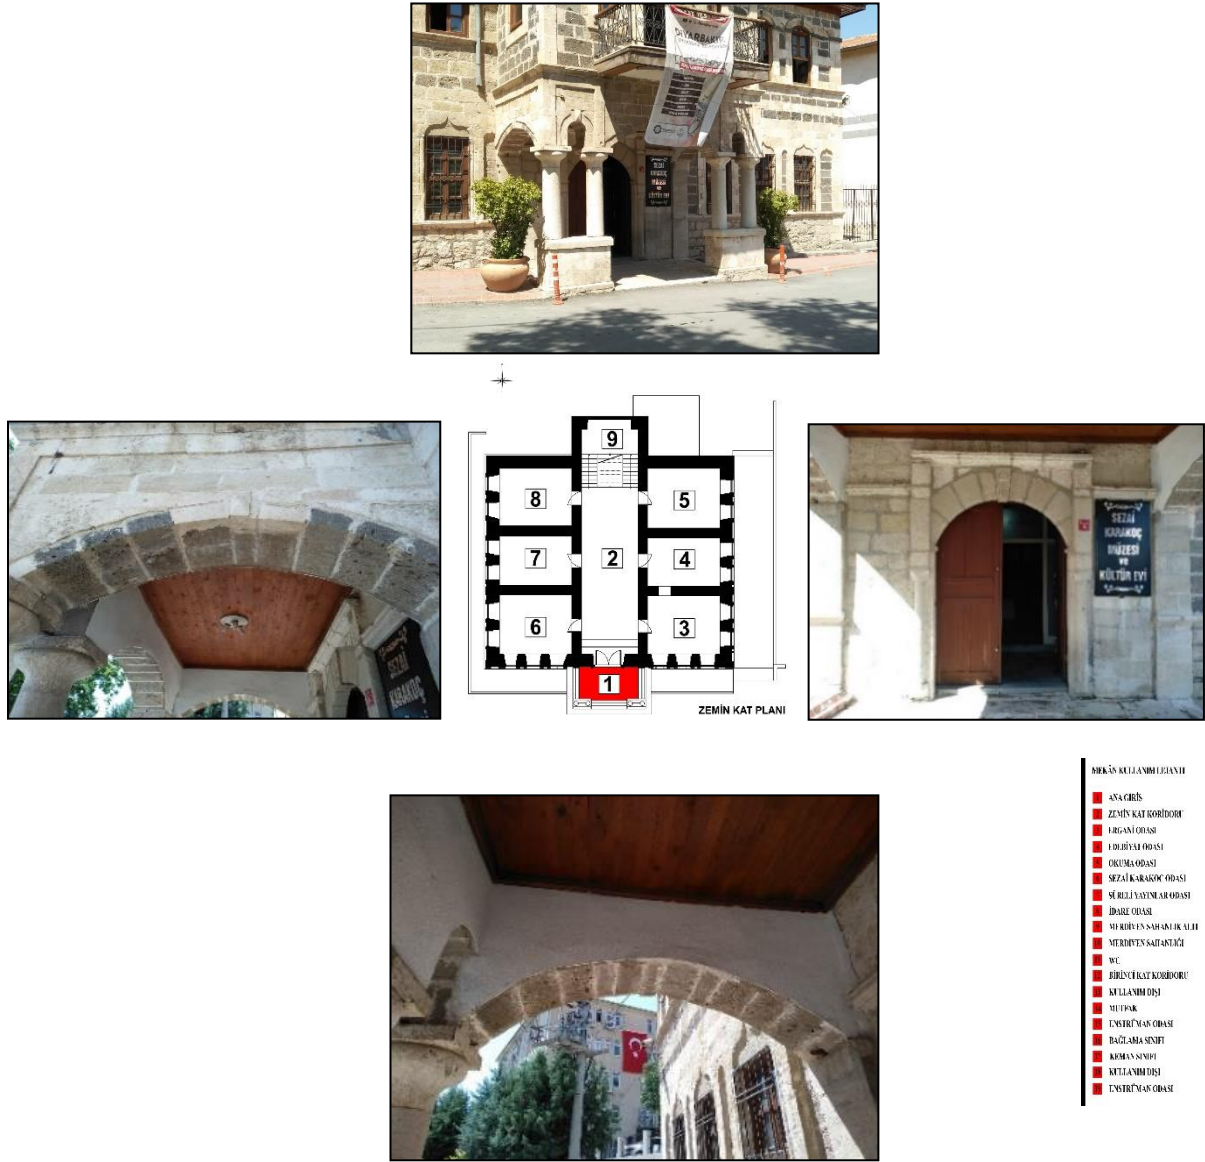
Şekil 9. Ergani Hükümet Konağı zemin kat planı (Ağca, 2011) ve giriş kısmı fotoğrafları (2022)

Planda 1 numaralı kısımdan giriş sağlanmaktadır. Bu kısımda yer alan kemer ve duvarlardaki bağlayıcı harçların yenilendiği gözlemlenmektedir. Giriş kapısı günümüze kadar ulaşamamış ve yerine ahşap malzemeden yapılmış çift kanatlı bir kapı yerleştirilmiştir. Giriş kısmının tavanı ahşap malzeme ile kaplanmıştır. Makam odasını taşıyan üç adet kemerin iç tarafları sıvanarak boyanmıştır ve bağlayıcı harçlar yenilenmiştir (Şekil 9).

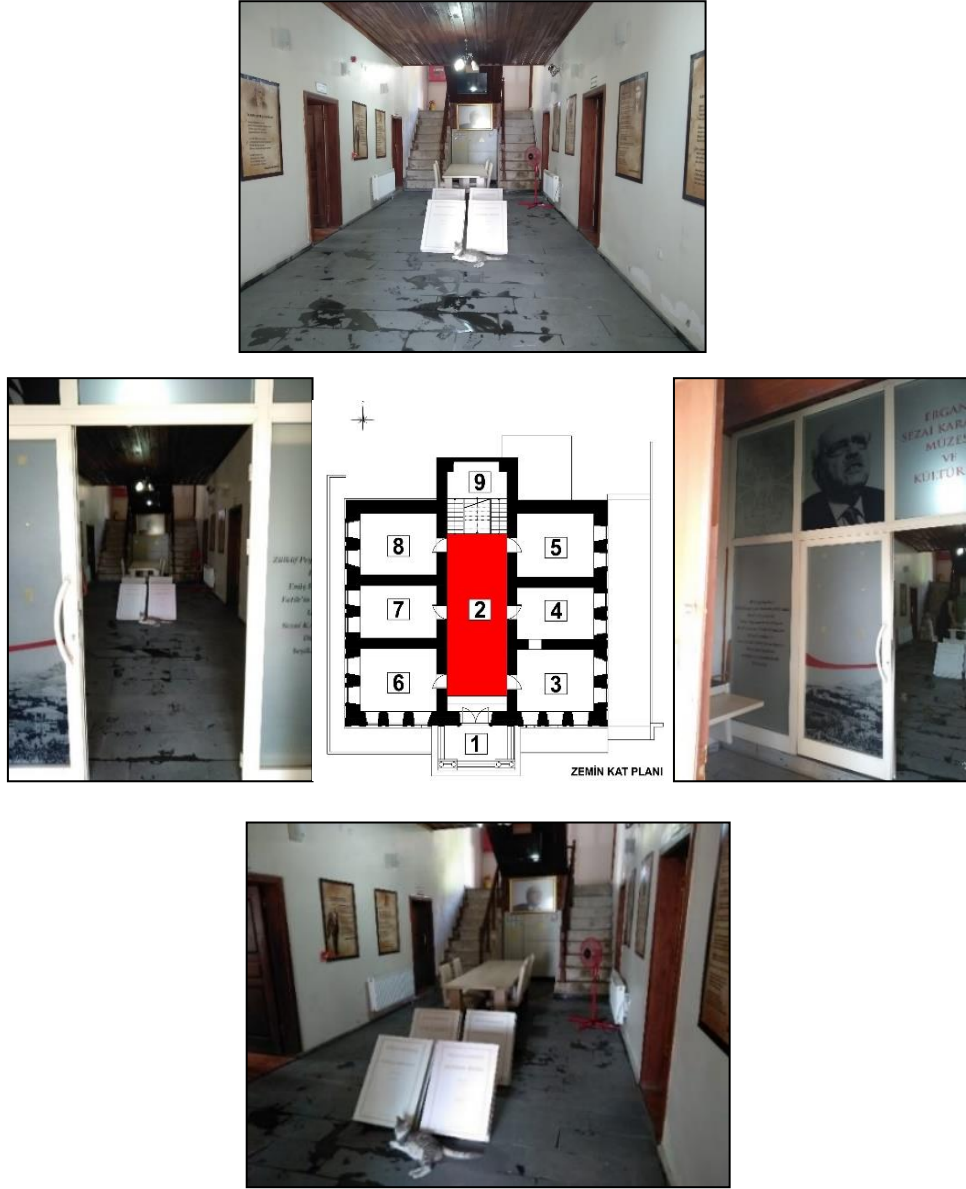
**Şekil 10. Ergani Hükümet Konağı zemin kat planı (Ağca, 2011) ve koridor (2022)**

Kemerli dış kapıdan yapıya giriş sağlandıktan hemen sonra, alüminyum doğrama kullanılarak rüzgârlık benzeri ikinci bir giriş bölümü oluşturulmuştur. Bu bölümde Sezai Karakoç hakkında kısa tanıtım yazıları yer almaktadır. Bir basamak ile yapının koridor kısmına çıkılmaktadır. Planda 2 numaralı olarak belirtilen bu kısımda orta sofanın etrafında simetrik bir şekilde yerleştirilmiş altı adet oda yer almaktadır. Sofanın zemini yörede kullanımı yaygın olan bazalt malzeme ile kaplanırken tavan kısmında ahşap malzeme kullanılmıştır.

Odaların taban ve tavan döşemelerinde ahşap kaplamaların kullanıldığı görülmektedir. Benzer şekilde kapı ve pencere doğramalarının ahşap malzeme kullanılarak yenilenmiştir. Sofanın doğu batı duvarında ısıtma teçhizatına ait radyatörler ve duvar aydınlatma elemanları yer almaktadır. Duvarlar içerisine yerleştirilmiş elektrik tesisatına ait priz ve anahtarlar eklenmiştir. Ayrıca sofanın batı duvarında yangın alarm sistemi bulunmaktadır. Bu alan duvarları sıvanarak boyanmıştır (Şekil 10).

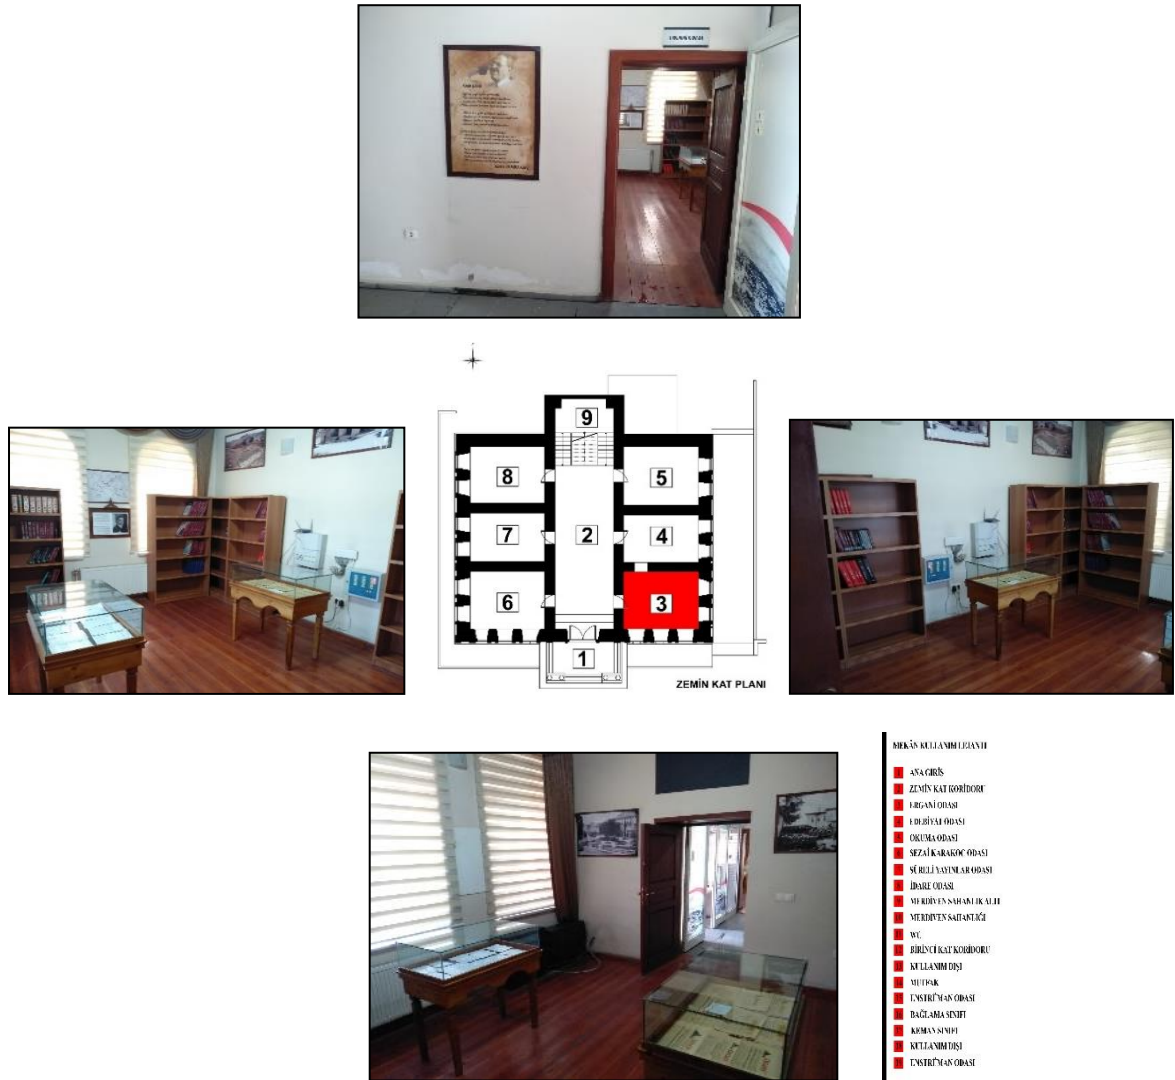
**Şekil 11. Ergani Hükümet Konağı zemin kat planı (Ağca, 2011) ve Ergani Odası fotoğrafları (2022)**

Yapı girişinde doğu tarafında yer alan ve planda 3 numara ile belirtilen ilk odaya “Ergani Odası” adı verilmiştir. Müze yetkililerden edinilen bilgilere göre yapı, hükümet konağı işlevini sürdürürken bu oda vali odası olarak kullanılmıştır.

Zemin ve tavan döşemelerinde ahşap parke kaplamalar mevcuttur. Odanın güney kenarında üç adet doğu kenarında ise, iki adet olmak üzere toplam beş adet pencere boşluğu yer almaktadır. Oda içerisinde duvar kenarlarına bitişik olarak ahşap raflar konumlandırılmış ve bu raflarda Ergani ilçe tarihi ile ilgili kaynaklara yer verilmiştir. Ayrıca üzerleri camla kapatılan ve içerisinde tarihi belgelerin sergilendiği iki adet sehpa bulunmaktadır. Odanın kuzey duvarında internet tesisatına ait elemanlar yerleştirilmiştir. Elektrik ve ısıtma ve aydınlatma sistemlerine ait elemanlar oda duvarlarında konumlandırılmıştır (Şekil 11).

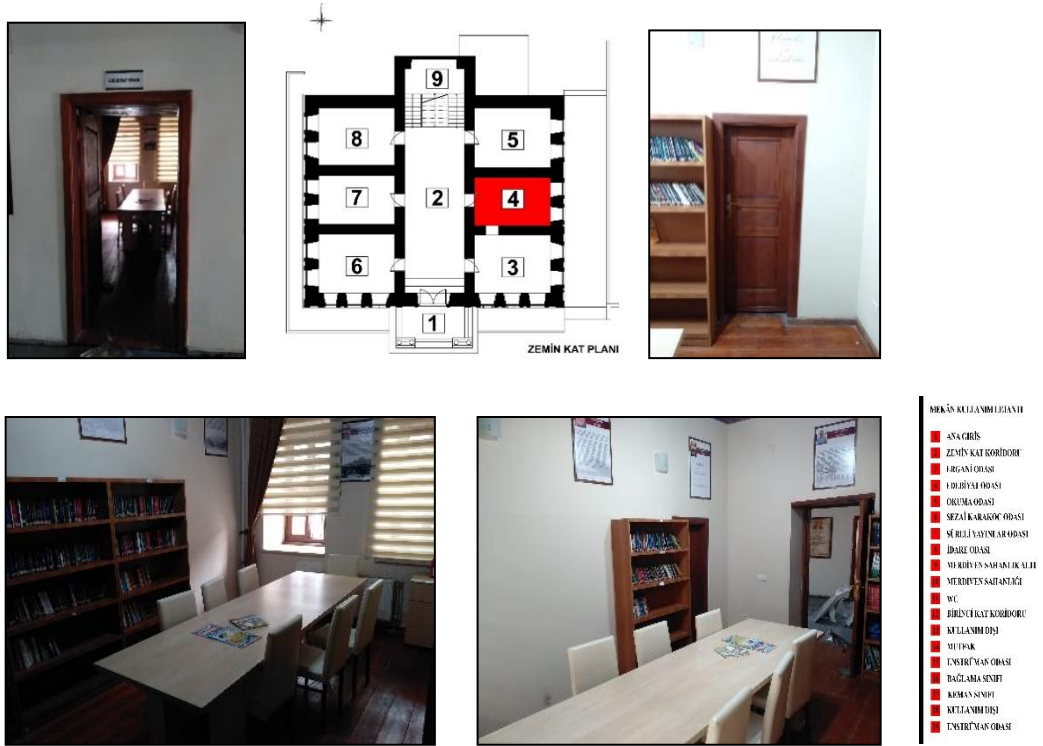
Şekil 12. Ergani Hükümet Konağı zemin kat planı (Ağca, 2011) ve Edebiyat Odası fotoğrafları (2022)

Planda 4 numaralı oda "Edebiyat Odası" olarak işlevlendirilmiştir. Oda, yapının doğu kısmından açılan iki adet pencereye sahiptir. Zemin ve tavan kısımlarında ahşap kaplamalar kullanılmıştır.

Güney duvarında Ergani odasına açılan, fakat kullanılmayan bir ahşap kapı yer almaktadır. Kapının boyutları yapıda bulunan diğer kapılara göre daha küçüktür. Oda duvarlarına bitişik şekilde ahşap raflar yerleştirilmiş ve oda ortasına ahşap bir masa ile sandalyeler konumlandırılmıştır. Elektrik, ısıtma ve aydınlatma elemanlarına yer verilmiştir (Şekil 12).

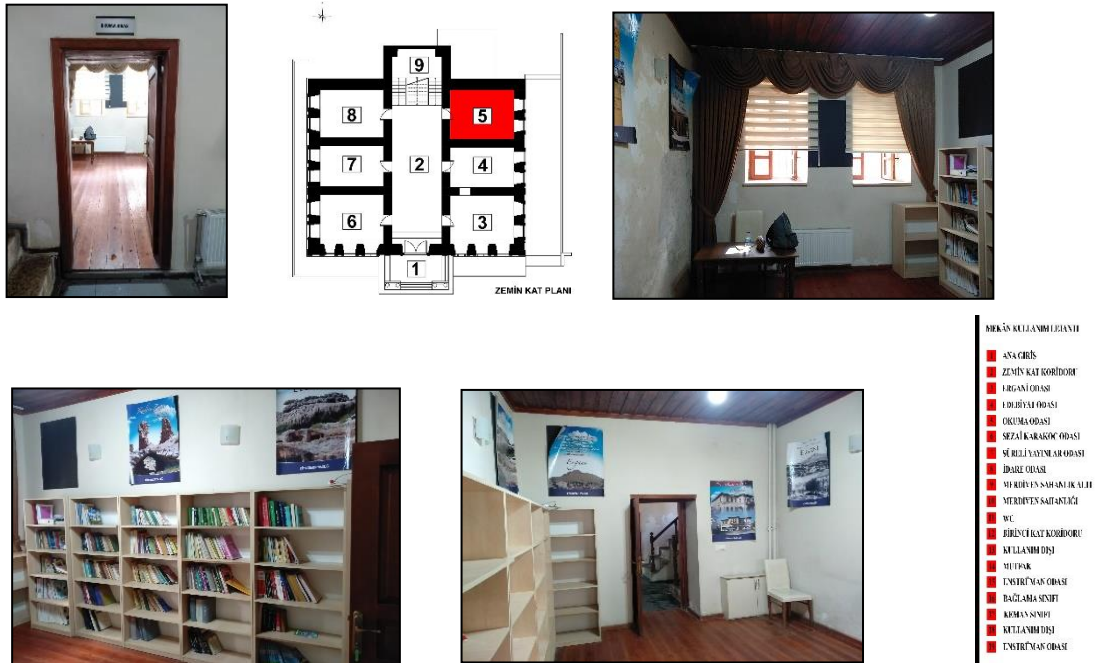
Şekil 13. Ergani Hükümet Konağı zemin kat planı (Ağca, 2011) ve Okuma Odası fotoğrafları (2022)

Planda 5 numara ile belirtilen oda "Okuma Odası" olarak kullanılmaktadır. Odanın tavan ve taban kısımlarında ahşap kaplamalar kullanılmıştır. Doğu duvarında iki adet pencere açıklığı yer almaktadır. Oda içerisinde ahşap raflar, masa ve dolap gibi donatılar yer almaktadır. Elektrik, ısıtma ve aydınlatma elemanları oda duvarlarına ve tavan kısmına yerleştirilmiştir (Şekil 13).

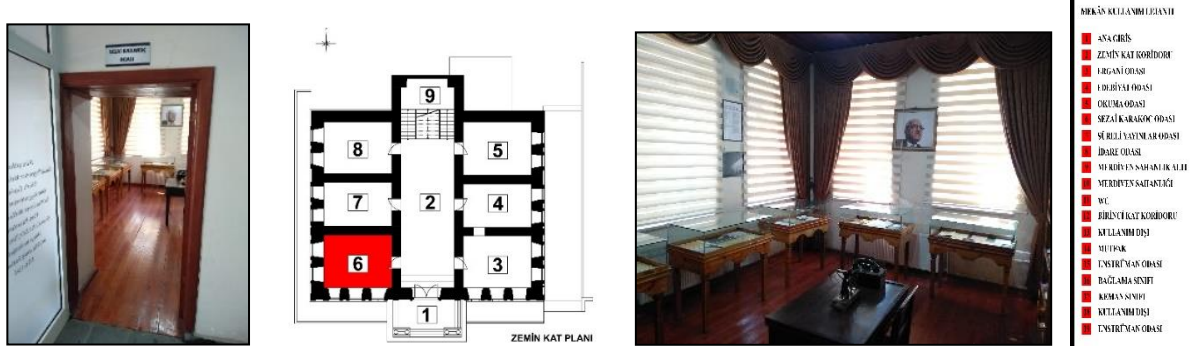
Şekil 14. Ergani Hükümet Konağı zemin kat planı (Ağca, 2011) ve S. Karakoç Odası fotoğrafları (2022)

Planda 6 numaralı kısım “Sezai Karakoç Odası” olarak düzenlenmiştir. Güney kısmında üç, batı kısmında iki adet pencere yer alan odanın tavan ve taban kısımları ahşaptır. Oda içerisinde Sezai Karakoç’a ait eserlerin sergilendiği masa şeklindeki donatı elemanları ile ahşap raflar bulunmaktadır. Oda duvarlarında ve tavanında elektrik, ısıtma ve aydınlatma elemanları yer almaktadır (Şekil 14).

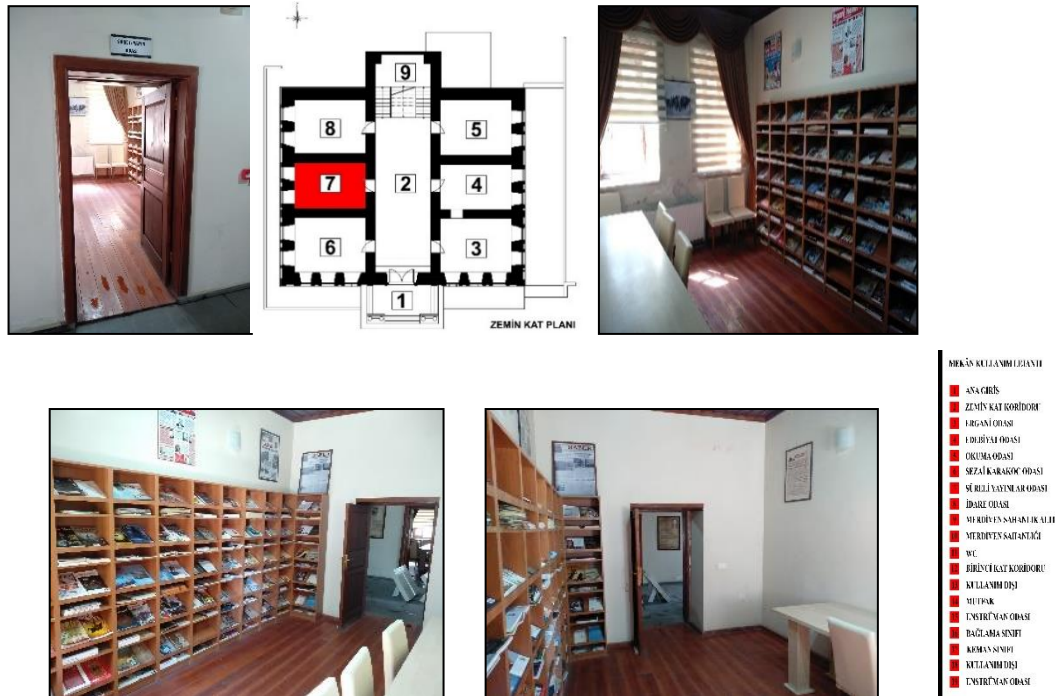
Şekil 15. Ergani Hükümet Konağı zemin kat planı (Ağca, 2011) ve Sürelî Yayın Odası fotoğrafları (2022)

Planda 7 numara ile belirtilen kısım “Sürelî Yayın Odası” olarak düzenlenmiştir. Bu kısımda ilçe ile ilgili dergi ve gazete benzeri kaynaklar yer almaktadır. Odanın batı duvarından açılan iki adet pencere bulunmaktadır. Zemin ve tavan kısımlarında ahşap kullanılmıştır. Odanın kuzey duvarı ahşap raflar ile donatılmış ve oda içerisine masa ile sandalyeler yerleştirilmiştir. Elektrik, ısıtma ve aydınlatma elemanları duvar ve tavanda konumlandırılmıştır (Şekil 15).

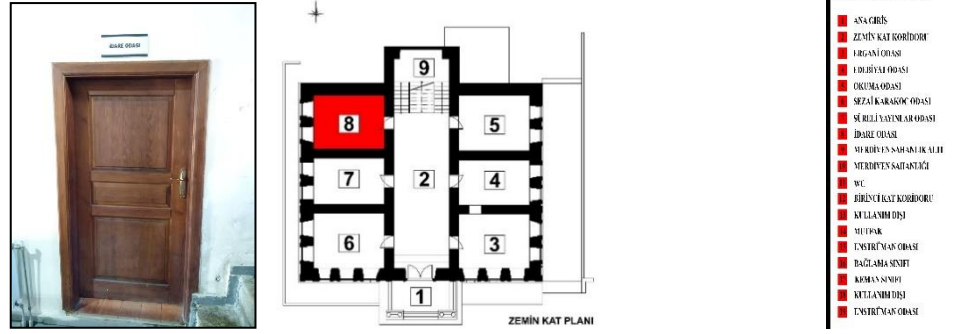
Şekil 16. Ergani Hükümet Konağı zemin kat planı (Ağca, 2011) ve İdare Odası fotoğrafları (2022)

Planda 8 numara ile belirtilen kısım "İdare Odası" olarak işlevlendirilmiştir. Bu odaya giriş sağlanamamıştır (Şekil 16).

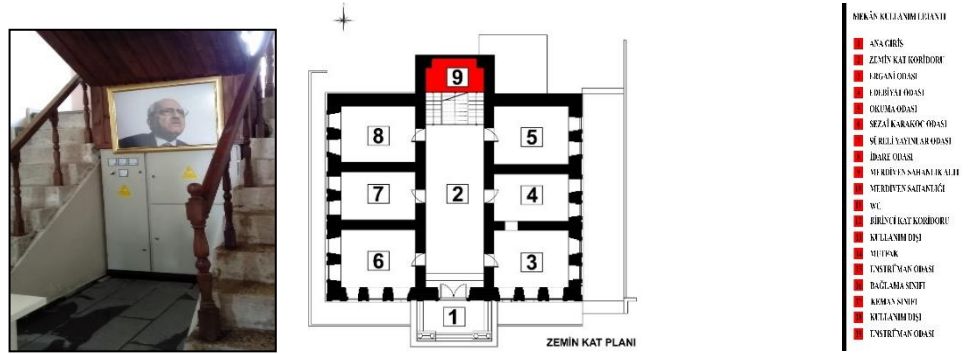
Şekil 17. Ergani Hükümet Konağı zemin kat planı (Ağca, 2011) ve merdiven altı fotoğrafları (2022)

Planda 9 numaralı kısım merdiven sahanlığının alt kısmında yer alan ve iki merdiven kolu arasında yapılan bölümü belirtmektedir. Yapıda bu alan elektrik panosu yerleştirilerek kapatılmıştır (Şekil 17).

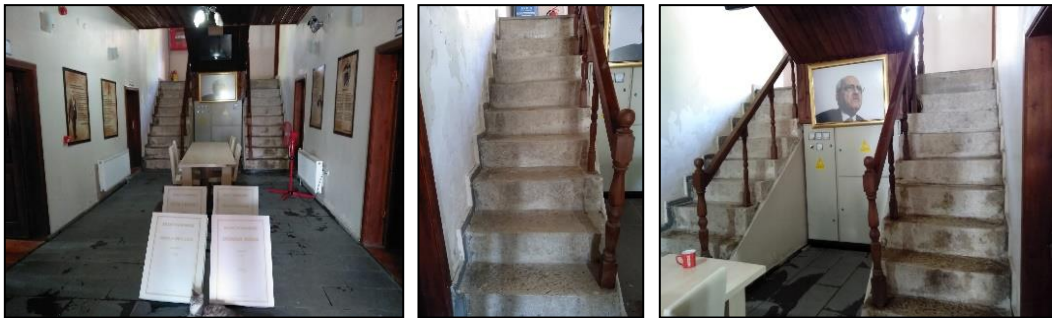
Şekil 18. Merdiven bölümü fotoğrafları (2022)

Yapının zemin kat koridorunun sonunda iki kol ile ara sahanlığa ulaşılan bir merdiven yer almaktadır. Ara sahanlığa ulaşan bu kollar 8 basamaktan oluşmaktadır. Basamaklarda taş malzeme kullanılmıştır. Sahanlıktan sonra tek kol ile birinci kata ulaşılmaktadır. Bu kolun basamakları ise ahşap malzemenle yapılmıştır. Merdiven korkulukları ve küpeşterleri benzer şekilde ahşaptan oluşmaktadır (Şekil 18).

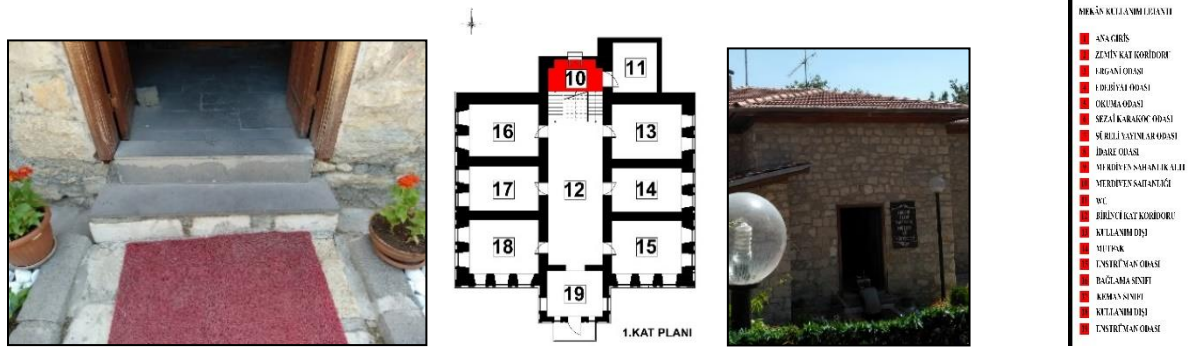
Şekil 19. Ergani Hükümet Konağı birinci kat planı (Ağca, 2011), sahanlık, basamak ve arka bahçe fotoğrafları (2022)

Planda 10 numara ile belirtilen kısım merdiven sahanlığıdır. Bu kısmın tabanı zemin kat koridoruyla aynı şekilde bazalt malzeme ile kaplanmıştır. Sahanlıktan ahşap bir kapı ile yapının kuzey tarafında oluşturulan arka bahçeye ulaşım sağlanmaktadır. Ahşap kapının hemen önünde yer alan ve bahçe kotuna inilmesini sağlayan, bazalt kaplı taş malzeme ile oluşturulmuş iki basamak mevcuttur (Şekil 19).

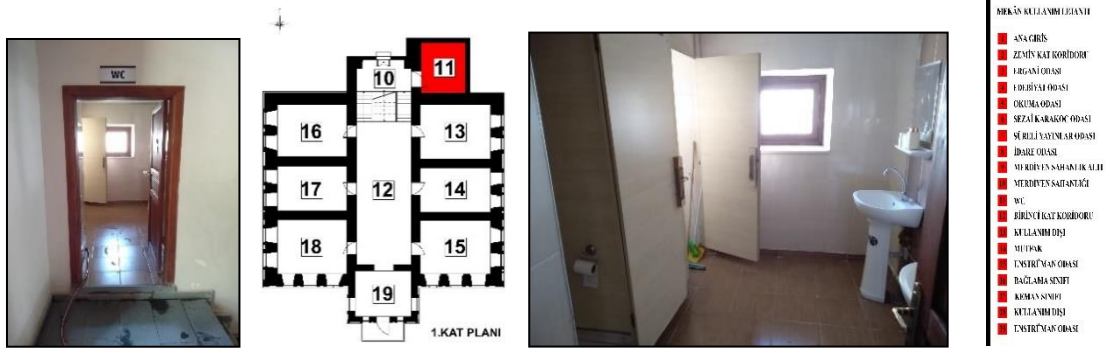
Şekil 20. Ergani Hükümet Konağı birinci kat planı (Ağca, 2011) ve WC bölümü fotoğrafları (2022)

Planda 11 numara ile belirtilen kısımda “WC” bulunmaktadır. Bu kısma sahanlıktan ahşap bir kapı ile ulaşılmaktadır. Sahanlık kotundan yaklaşık 15 cm yükseltilen WC mekânının zemini ve duvarları seramik malzeme ile kaplanmıştır. Doğu duvarında yer alan bir pencere bulunmaktadır. Ahşap malzeme kullanılarak iç kısımda kabinler oluşturulmuştur. Güney duvarında ayaklı lavabolar ve aynalar yerleştirilmiştir (Şekil 20).

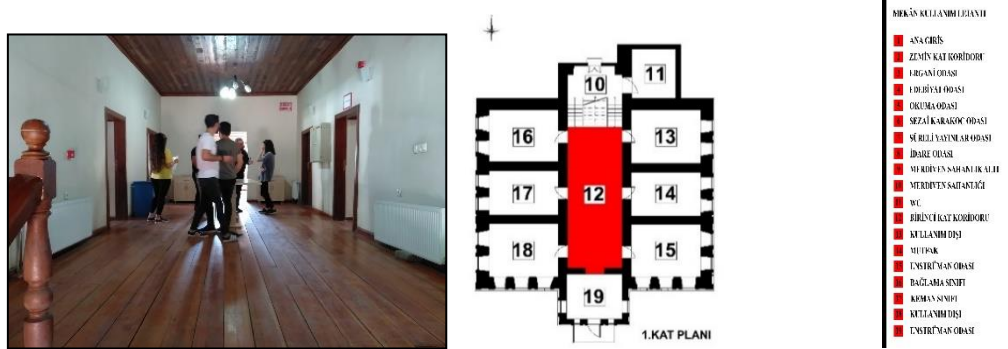
Şekil 21. Ergani Hükümet Konağı birinci kat planı (Ağca, 2011) ve birinci kat koridor bölümü fotoğrafı (2022)

Planda 12 numaralı kısım birinci kat sofasını belirtmektedir. Zemin katla aynı şekilde bu sofa'nın sağ ve sol taraflarına 6 adet oda dizilmiştir. Zemin kattan farklı olarak sofa sonunda bir oda daha bulunmaktadır. Sofa zemini ve tavan kısımları ahşap malzeme ile kaplanmıştır. Duvarlarda elektrik, ısıtma ve aydınlatma elemanları konumlandırılmış ve yangın alarm sistemi yerleştirilmiştir. Güney duvarında ahşap dolaplara yer verilmiştir (Şekil 21).

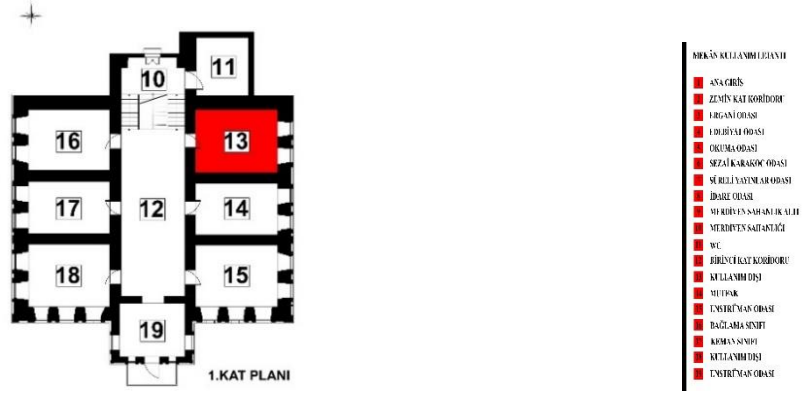
Şekil 22. Ergani Hükümet Konağı birinci kat planı (Ağca, 2011)

Planda belirtilen 13 numaralı odaya giriş sağlanamamıştır (Şekil 22).

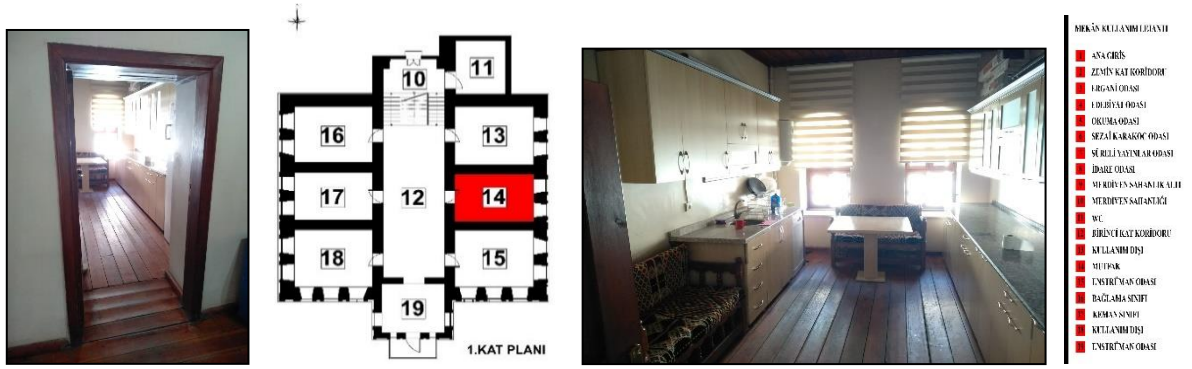
Şekil 23. Ergani Hükümet Konağı birinci kat planı (Ağca, 2011) ve mutfak bölümü fotoğrafları (2022)

Planda belirtilen 14 numaralı kısım mutfak olarak düzenlenmiştir. Bu kısmın tavanı ve zemini ahşap malzeme ile kaplanmıştır. Doğu duvarında yer alan iki adet pencere bulunmaktadır. Odanın kuzey ve güney duvarlarına tezgâh ve dolaplar eklenmiştir. Ahşap masa ve oturaklar yerleştirilmiştir. Oda duvarlarında elektrik, ısıtma ve aydınlatma elemanlarına yer verilmiştir (Şekil 23).

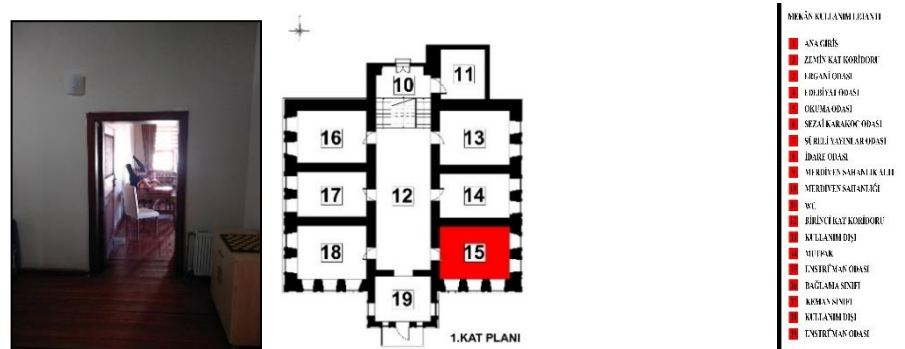
Şekil 24. Ergani Hükümet Konağı birinci kat planı (Ağca, 2011) ve enstrüman kurs odası fotoğrafı (2022)

Planda belirtilen 15 numaralı odada müzik enstrümanları dersleri verilmektedir. Odanın doğu ve güney duvarlarında beş adet pencere yer almaktadır. Zemin ve tavan kısımları ahşap ile kaplanmıştır. Oda duvar ve tavan kısımlarında elektrik, ısıtma ve aydınlatma elemanları yerleştirilmiştir (Şekil 24).

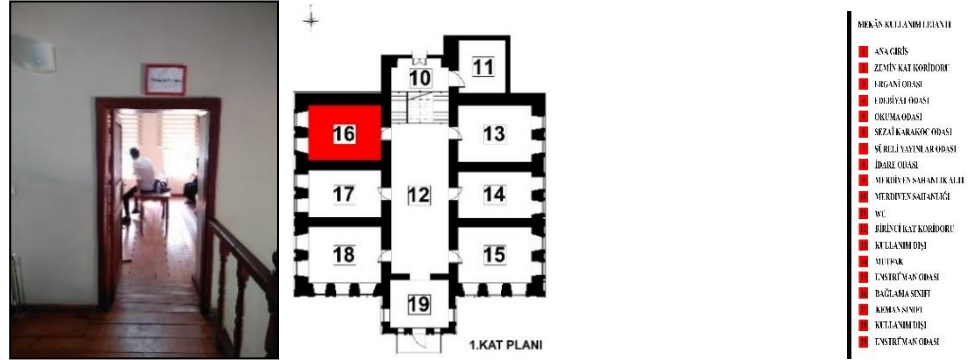
Şekil 25. Ergani Hükümet Konağı birinci kat planı (Ağca, 2011) ve Bağlama Sınıfı fotoğrafı (2022)

Planda 16 numaralı kısım “Bağlama Sınıfı” olarak düzenlenmiştir. Yine bu kısımda müzik enstrüman kursları verilmektedir. Odanın batı duvarında iki adet pencere yer almaktadır. Zemin ve tavan kısımlarında ahşap kullanılmıştır. Odanın duvar ve tavan kısımlarında elektrik, ısıtma ve aydınlatma elemanları yerleştirilmiştir (Şekil 25).

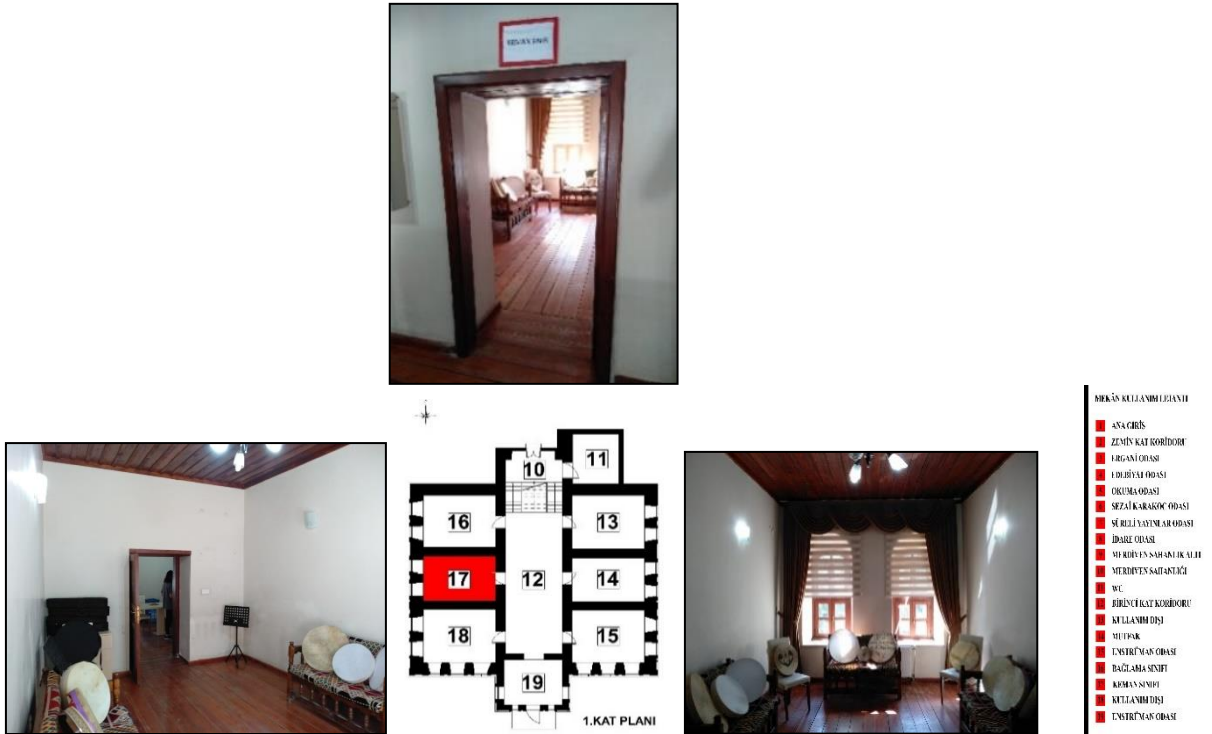
Şekil 26. Ergani Hükümet Konağı birinci kat planı (Ağca, 2011) ve Keman Sınıfı fotoğrafları (2022)

Planda yer alan 17 numaralı oda “Keman Sınıfı” olarak düzenlenmiştir. Bu kısımda da benzer şekilde enstrüman kursları verilmektedir. Batı duvarında iki adet pencere bulunan odanın zemin ve tavan kısımlarında ahşap kaplamalara yer verilmiştir. Elektrik, ısıtma ve aydınlatma elemanları oda içerisine yerleştirilmiştir (Şekil 26).

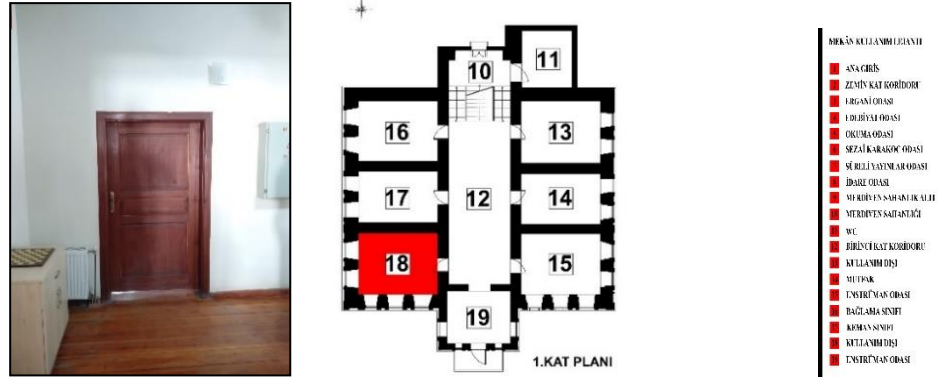
Şekil 27. Ergani Hükümet Konağı birinci kat planı (Ağca, 2011) ve 18 numaralı oda kapısı (2022)

Planda belirtilen 18 numaralı odaya giriş sağlanamamıştır (Şekil 27).

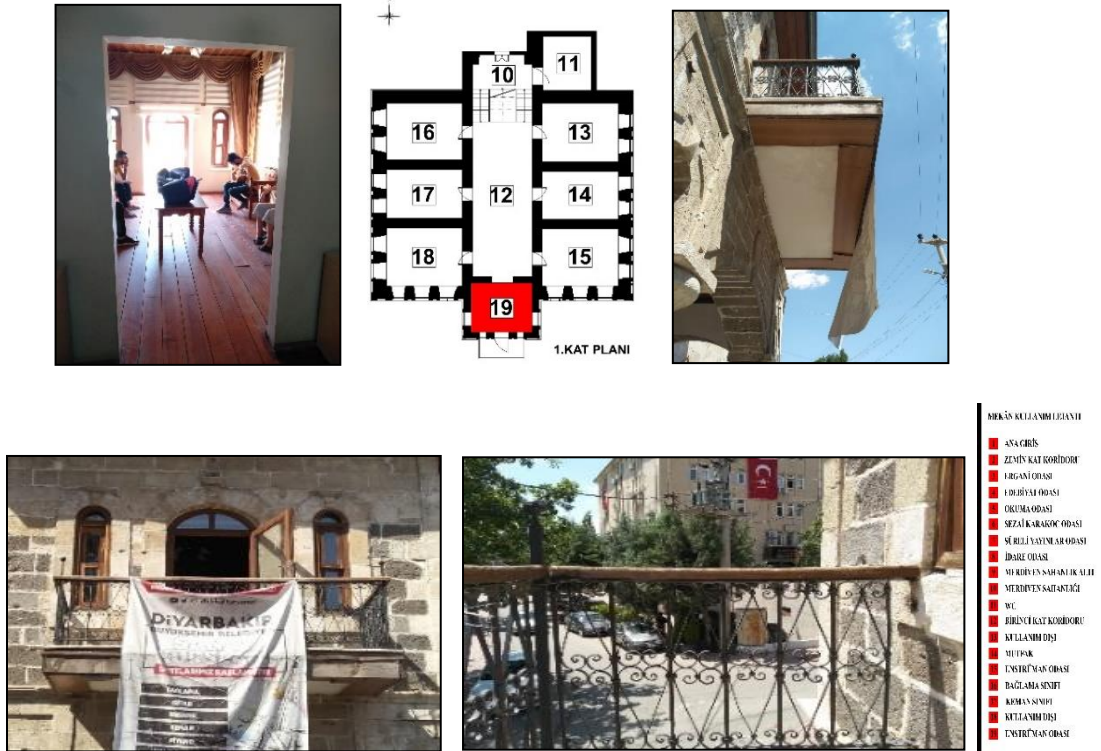
Şekil 28. Ergani Hükümet Konağı birinci kat planı (Ağca, 2011) ve 19 numaralı oda fotoğrafı (2022)

Planda belirtilen 19 numaralı kısımda da enstrüman kursları verilmektedir. Bu odanın girişinde kapı bulunmamaktadır. Zemin ve tavan kısımlarının ahşap malzeme ile kaplandığı oda, zemin kat giriş kısmında yer alan 4 adet sütun üzerinde bulunmaktadır. Plandan öne doğru çıkıntı yapan odanın doğu ve batı duvarlarında birer adet pencere yer almaktadır. Oda duvarlarında elektrik, ısıtma ve aydınlatma elemanları yerleştirilmiştir. Güney duvarında daha küçük boyutlarda iki adet pencere ve ortasında balkon kısmına geçişi sağlayan bir kapı mevcuttur. Yapı, hükümet konağı işlevini sürdürürken idareciler "Hitabet Balkon" adı verilen balkondan halka seslenmişlerdir. Balkon konsol şeklinde tasarlanmıştır. Korkuluklarda metal malzeme kullanılırken küpeşte kısımlarında ahşap kullanılmıştır (Şekil 28).
