SANAT DERGİSİ / ART JOURNAL

## KASTAMONU ÇEŞMELERİNİN TİPOLOJİK AÇIDAN İNCELENMESİ<sup>1</sup>

## TYOLOGICAL EXAMINATION OF KASTAMONU FOUNTAINS

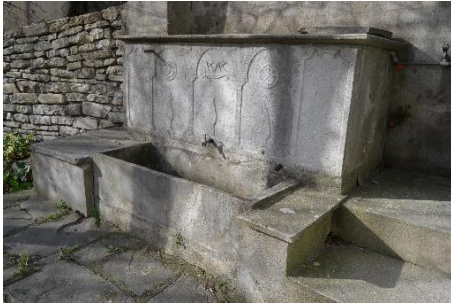
Şekil 3. Eyüpzade Mehmet Efendi Çeşmesi

Kesme taş malzemeden inşa edilen İnebolu Eyüpzâde Mehmet Efendi Çeşmesi (1865-66), (Şekil 3-4) 1.58 x 2.90 m. ölçülerinde kuzeybatı-güneydoğu doğrultusunda dikdörtgen planlı, 1.40 m. yüksekliktedir. Hazne temizlik penceresi örtü sisteminin güneydoğusunda yer alıp, bu bölüm beton kapakla örtülüdür. Cephede iki yanda, köşeleri dışbükey çeyrek daire olarak yumuşatılmış, orta kısım ise içe bakan çeyrek daire ile tamamlanmış panolar ve eksende üç atnalı

kemer formu ile beş bölümlü yapılan çeşmenin ayna taşları servi ağacı şeklindedir. Servilerin başladığı noktalara birer lüle yerleştirilmiş, günümüzde şebeke suyu ile aktif olarak kullanılan çeşmenin yanlardaki lüleleri süreç içinde kullanım dışı bırakılmıştır. Tahliye borusu saçak altında, kuzeybatıdadır.

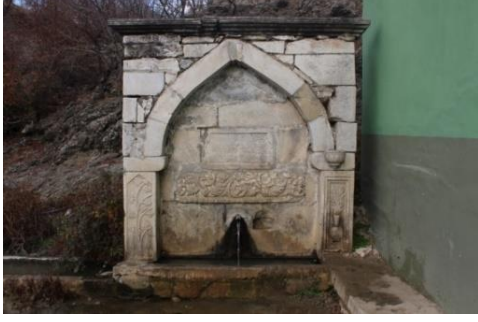
Şekil 7. Yukarı Emerce Köyü Çeşmesi

Gerçekleştirilen incelemelerde tespit edilen örneklerden bir çeşme dışında tamamı bağımsız çeşme olarak inşa edilmiştir. İncelenilen 73 çeşmeden 72'si bağımsız olarak inşa edilmiştir (Tablo 1). Gümüşlüce Yolu Vakıf Çeşmesi (Şekil 5-6), Pehlül Çeşmesi, Yıldırım Sokak Çeşmesi, Küre Bedesten Sokak Çeşmesi ve Safalan Çeşmesi gibi bazı çeşmeler, görsel olarak bakıldığında bir yapıya bitişik olarak inşa edilmiş bağımlı çeşme gibi görünmekle birlikte, söz konusu yapılarla organik ilişkileri söz konusu olmadığı için bağımsız çeşme grubundadır. Çeşmelerden merkezde 36, İnebolu'da 22, Araç'ta beş, Taşköprü'de dört, Abana, Cide, Daday, İhsangazi ve Küre'de birer çeşme olmak üzere 72 örnek izlenmektedir. Örneklerden Taşköprü Yukarı Emerce Köyü Çeşmesi 2.30 x 1.40 m. ölçülerde dikdörtgen planlı olup yüksekliği 2.70 m.'dir. Haznesiz, bağımsız, tek cepheli ve teğet kemerli çeşmenin yapım malzemesi mermer, kesme taş, kaba yonu ve moloz taş olmakla birlikte, devşirme malzeme kullanımı da izlenmektedir (Şekil 7-8).

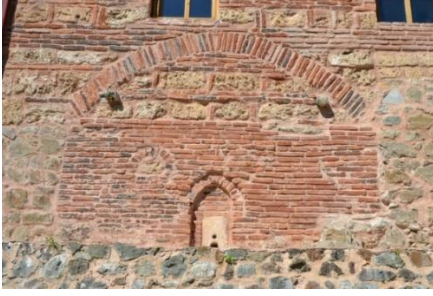
Şekil 9. Küre Aşağı Mescid Camii Çeşmesi

Hazinesiz, tek cepheli ve yuvarlak kemerli Küre Aşağı Mescid Camii Çeşmesi (Şekil 9-10) ismini aldığı caminin doğu cephesine, cami ile aynı malzemeyle (tuğla ve kaba yonu) 2.46 m. yükseklikte 3.40 m. genişlikte inşa edilmiştir. Yüzeyden içeride tasarlanmış ayna taşı, dışta tuğla malzemeyle örülmüş sivri kemerli içte ise devşirme mermer malzemedan yapılmış yüzeysel dilimli sivri kemerli olarak düzenlenmiştir. Çeşmenin açıldığı doğu cephenin yol kotu zamanla bir buçuk metre aşağıya alındığı için çeşme yol kotunun çok üstünde kalmış olup, günümüzde kullanılmamaktadır.

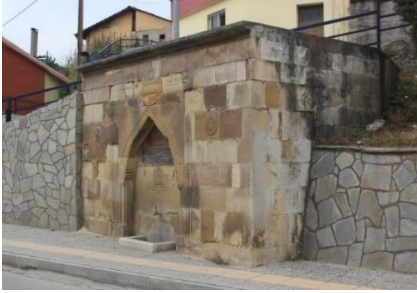
Şekil 11. Harmankaşı Sokak Çeşmesi

Düzgün kesme taş malzemeden inşa edilen hazneli, bağımsız, teğet kemerli Harmankaşı Sokak Çeşmesi (Şekil 11-12) tek cepheli çeşmelerin en anıtsal örneklerinden olup, üst kısmı saçak ile sonlanır. Asimetrik planlı çeşme 4.50 x 4.80 m. ölçülerinde olup, doğu ve güney cepheler 3.15 m., batı ve kuzey cepheler 3.30 m. yükseklikindedir. Arazi eğimi sebebiyle çeşmenin güney ve batı cephesi istinat duvarına bitişik durumdadır. Teğet kemerli çeşme nişi diğer örneklerle göre daha derin tutulmuştur. Kemerin altında iki kitabe izlenmektedir. Kitabelerin hemen altında tarih veren bir bilgi yer alır. Ayaklara oturan kemerin iç yüzeyine, taşıyıcı sisteme geçerken “S” ve “C” kıvrımları verilmiştir. Nişin çevresi üç yönden kuşak ile vurgulanmış, kuşak içten dışa, sol tarafı üçgen biçimde sağ tarafı da dikey iki hat biçiminde oyulmuş ve üç dışbükey silmeden oluşur. Kuşak taşların yer yer kırık olması sebebiyle tam olarak izlenememektedir. Kuşağın iki yanında, kemer hizasında oyma teknikli birer rozet mevcuttur. Merkezde; Kanlı Çeşme, Namazgâh Çeşmesi, Server Çeşmesi, Atlanbaç Çeşmesi, Tarakçılar Çeşmesi, Safalan Çeşmesi, Taş Çeşme, Gümüşlüce Yolu Vakıf Çeşmesi, Kancı Çeşme, , Kuru Çeşme, Yıldırım Sokak Çeşmesi, Çukur Çeşme, Atabeygazi Camii Çeşmesi I, Abdülcebbar Çeşmesi, Atabeygazi Camii Çeşmesi II, Yukarıpazar Sokak Çeşmesi, Hacı Hamza Efendi Çeşmesi, Pehlül Çeşmesi, Hacı Abdullah Çeşmesi, Çevkani Çeşmesi, Honsalar Çeşmesi II, Miralay M. Nedim Çeşmesi, Honsalar Çeşmesi I, İsmail Bey Çeşmesi, Hacı Kadın Çeşmesi, İbrikli Sokak Çeşmesi, Atabeygazi Camii Çeşmesi III, Nuri Fırtına Çeşmesi, Mahir Özçelik Çeşmesi ve Dutedibi Sokak Çeşmesi tek cephelidir. Cide’de Gideros Camii Çeşmesi, Araç’ta; Akıncılar Köyü Çeşmesi, Gemi Köyü Camii Çeşmesi, Acaroğlu Çeşmesi, Gökçeçat Köyü Çeşmesi ve Eflanilioğlu Çeşmesi, İnebolu’da; Boyran Mahallesi Sokak Çeşmesi II, Dervişzade Hacı Mustafa Çeşmesi, Boyran Mahallesi Sokak Çeşmesi I, Eyüpzade Mehmet Efendi Çeşmesi, Kazım Karabekir Caddesi Sokak Çeşmesi, Hamdi Reis Sokak Çeşmesi, Hamidiye Camii Çeşmesi, Yukarı Karaca Camii Çeşmesi, Mehmet Sabri Caddesi Sokak Çeşmesi, Nuh Bey Çeşmesi, Karadeniz Mahallesi Sokak Çeşmesi, Dr. Atilla Gürsoy Caddesi Sokak Çeşmesi I, Mehmet Şevki Caddesi Sokak Çeşmesi, Yalı Sokak Çeşmesi, Dr. Atilla Gürsoy Caddesi Sokak Çeşmesi, Su Yolu Sokak

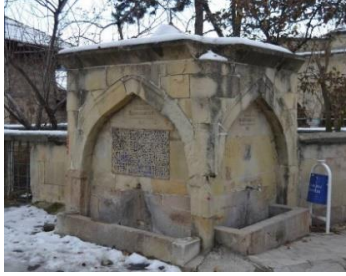
Şekil 13. Eligüzel Çeşmesi

Kesme taş malzemeyle inşa edilen, hazneli, bağımsız, teğet kemerli Eligüzel Çeşmesi'nin her iki cephesi de (kuzey ve batı) sokak yönüne bakacak şekilde tasarlanmıştır. Güney cephe

dışında saçakla sonlanan çeşmede düz örtü sisteminin merkezine piramidal külah yerleştirilmiştir. Cepheleri aynı düzene sahip çeşmenin kuzey cephesindeki teğet kemerli niş yüzeyine dikdörtgen inşa kitabesi konumlandırılmıştır. Yalakları ve muslukları yenilenen çeşme, günümüzde halen kullanılmaktadır.

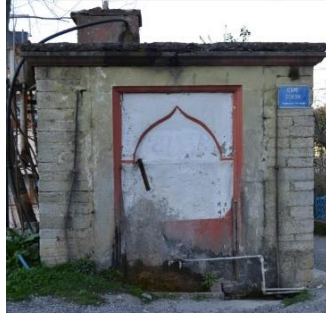
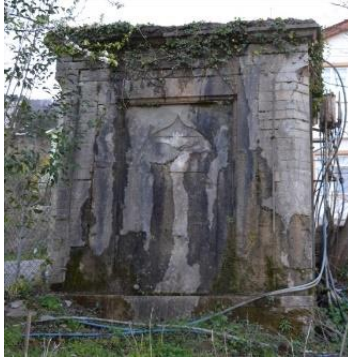
Şekil 16. Çinili Camii Çeşmesi

Düzen kesme taş malzemeyle inşa edilen hazneli, bağımsız Çinili Camii Çeşmesi'nin (Şekil 16-19) kuzeydoğu cephesi sokak yönüne, güneybatı cephesi ise sivil yapının avlusuna açılır. Güneybatı-kuzeydoğu doğrultusunda dikdörtgen planlı çeşme 3.15 x 3.95 m. ölçülerindedir. Düz cepheli çeşmenin iki cephesine de kaş kemer formu verilmiş olup kuzeydoğu cephede sütunceler yer alırken diğer cephede mevcut değildir. Çerkez güneybatı cephede ayna taşının alt seviyesinde, biri orijinal olan iki lülenin aktif olduğunu ifade etmektedir (2005, s. 152). Bu lüleler günümüze ulaşamamış ve lüle delikleri kapatılmıştır. Kuzeydoğu cepheye yenilenmiş burma musluk yerleştirilmiş olup su temini bu cepheden sağlanmaktadır. Karamanlıca yazılmış sadece birkaç harfi tespit edilebilen kitabe güneybatı cephededir. Çeşmenin hazne temizlik penceresi güneydoğu cephede örtünün hemen altındadır. Düz örtü sistemine sahip çeşme, basit silmeli saçak ile sonlanır. Yalaklardan güneybatı cephedeki günümüze orijinal haliyle gelmişken, diğeri yenilenmiştir.

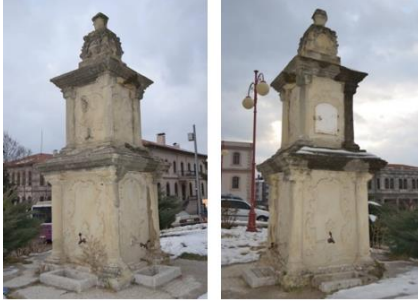
Şekil 24-25. Yedigâr Çeşmesi

Dört yüzeyi de çeşme olarak düzenlenen tek örnek, düzgün kesme taş malzemeyle inşa edilmiş merkezdeki Yedigâr Çeşmesi'dir (Şekil 24-27). Araştırmacılar tarafından çeşmenin güney cephesindeki, daha önce fark edilmeyen inşa kitabesi tarafımızdan incelenerek çeşmenin yapım tarihinin 1908-09 olduğu tespit edilmiştir. İncelediğimiz çeşmelerden tümüyle farklı cephe tasarımı ve plana sahip çeşme, kütesine oranla oldukça yüksek inşa edilmiştir. Hazneli, bağımsız, düz cepheli meydan çeşmesi olarak tasarlanan çeşmenin birinci katının tüm köşelerinde İon düzeninde, ikinci katın köşelerinde ise Korint düzene sahip sütunlar izlenir. Kare planlı çeşme, bitkisel süslemeli bordürlerle birbirinden ayrılan ve kademeli şekilde aşağıdan yukarıya doğru daralan bir düzenlemeye sahip olup, prizmatik şekilli, sivri tepelikli kuş evi ile sonlanır. Birinci kademelin dört cephesinde de üsluplaştırılmış yaprak süslemelerinin ortalarına sonradan değiştirilen birer musluk yerleştirilmiştir. Yalakları da yenilenen çeşme, günümüzde halen kullanılmaktadır.

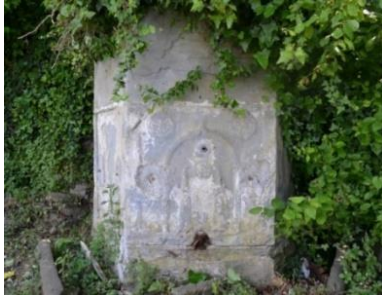
Şekil 28-29. Hacı Veli Camii Çeşmesi

Kastamonu'da beş yüzeyi de çeşme olarak planlanmış sadece bir çeşme tespit edilmiştir. Beton malzemeli saçak dışında, düzgün kesme taş malzemeden inşa edilen Abana Hacı Veli Camii Çeşmesi (Şekil 28-31) düz cepheli, bağımsız meydan çeşmesi olmakla birlikte günümüzde güney cephesi, Hacı Veli Camii'nin bahçe duvarına bitişiktir. Çeşmenin güneybatı, güneydoğu

ve kuzey cepheleri aynı ölçülerde, 0.86 m. genişliğinde olup, kuzeydoğu ve kuzeybatı cepheleri 0.79 m. genişliğindedir. Tüm cephelerde ikişer lüle deliği bulunan çeşmenin kuzey cephesinde tahliye deliği mevcuttur. Düz cepheli çeşmenin kuzeydoğu cephesine oldukça yüzeysel kaş kemer formu, kuzey cephesine ise yüzeysel dilimli kemer formu verilerek cephedeki sadelik giderilmeye çalışılmıştır. Çeşmenin güneybatı cephesi sarmaşık dalları ile kaplı olduğundan cephenin net şekilde incelenmesine engel olmuştur. Cephelerde farklı türde süslemeler izlenmektedir.
