YENİDEN İŞLEVLENDİRME KAPSAMINDA SİNOP BUZHANE BİNASI

SINOP ICE HOUSE BUILDING WITHIN THE SCOPE OF RE-FUNCTIONING

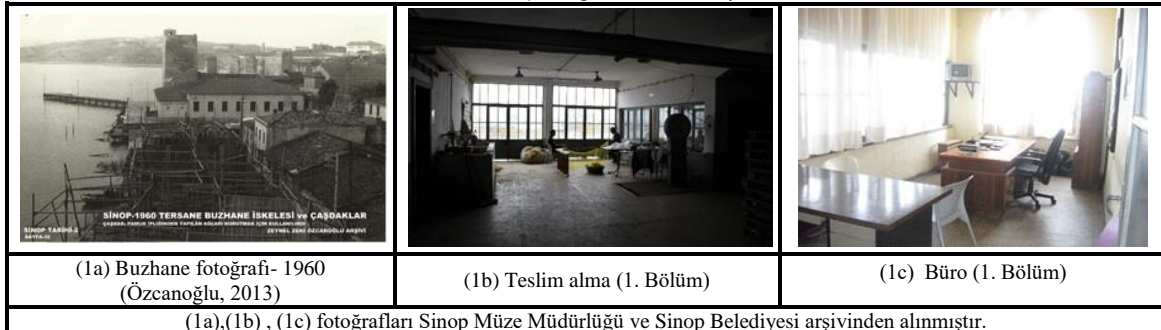
Tablo 1. Buzhane İç Fotoğrafları (Restorasyon Öncesi)

- Teslim alma yeri; mal kabulü, tartma ve mal kontrol işlemlerinin yapıldığı bölümdür. Güney cephedeki giriş kapısı bu bölümdedir, giriş kapısı yol kotundan 120 cm yukarıda olup, bir merdiven ile mal kabulüne ulaşılmaktadır. Buzhaneye ait eski fotoğraf Özcanoğlu (2013)'nun arşivinden alınmıştır. Bu mekândan büro ve wc mahallerine geçiş yapılmaktadır. Zemin kaplaması dökme mozaik, duvarlar sıva üzeri boyalıdır (1b).
- Büro- wc; teslim yerinde bir kapı ile geçilen ve güney cepheye iki adet penceresi, teslim mahalline bakan doğraması ile yapının tek ısıtılan bölümüdür (1c). Zemin kaplaması dökme mozaik, duvarlar sıvalı üzeri boyalıdır. Yine teslim alma yerinden bir kapı ile wc mahalline girilmektedir. Wc mahallinin zeminini dökme mozaik, duvarları belli bir kısma kadar seramik kaplama, üst kısımlar ise sıva üzeri boya yapılmıştır.

- Hazırlık deposu (soğuk depo); Teslim alma alanından geçilen deponun, tavan ve duvarları yalıtım malzemesi ile kaplıdır. Zemin dökme mozaik, duvar ve tavanlar yalıtım üzeri sıva ve boyalıdır (2a).

- Yükleme alanı; hazırlık deposunun kuzeyinde bulunan alanın, tavan ve duvarları yalıtım malzemesi ile kaplıdır. Zemin dökme mozaik, duvar ve tavanlar yalıtım üzeri sıva üzeri boyalı yapılmıştır.
- Donma tüneli; şoklama odası olarak kullanılan mahalde soğutucular bulunmaktadır. Tavan ve duvarları izolasyon malzemesi ile kaplıdır. Zemin dökme mozaik, duvar ve tavanlar yalıtım üzeri boyalıdır (2b).
- Buz kaplama odası; soğutucu boruların en fazla bulunduğu alan olup, tavan ve duvarları yalıtım malzemesi ile kaplıdır. Zemin dökme mozaik, duvar ve tavanlar yalıtım üzeri sıva ve boya yapılmıştır. (2c).

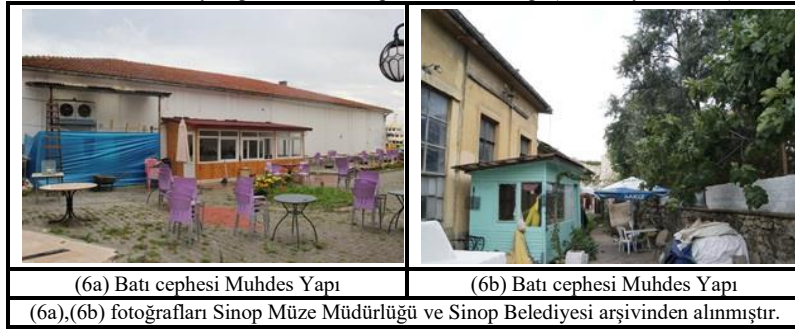
Tablo 6. Kuzey Cephesi ve Batı Cephesi Muhdes Yapı (Restorasyon Öncesi)

- Yapının kuzey cephesinde iki adet, batı cephesinde bir adet olmak üzere toplam üç adet muhdes⁴ yapı mevcuttur (Tablo 6).

Yapının kuzey ve batı cephesinde bulunan muhdes yapılar kaldırılarak ve çevresi yeniden düzenlenerek kale surları ile ilişkisi vurgulanmıştır (15 a-b).
