## Korkuteli Sinaneddin Medresesi'nin deprem etkisi altında yapısal davranışının değerlendirilmesi

Mustafa Yılmaz İrban <sup>1</sup>, Mehmet Fenkli <sup>2</sup>

## Evaluation of structural behavior Korkuteli Sinaneddin Madrasah under the earthquake effect

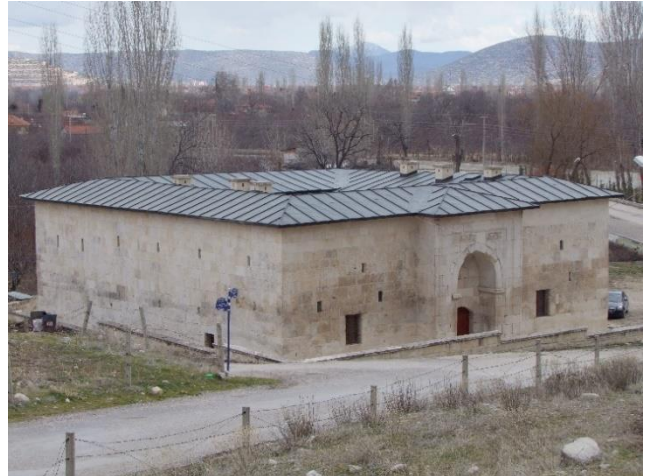
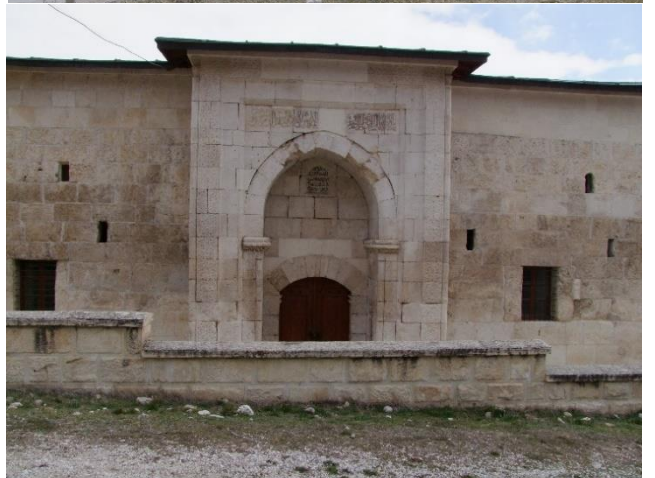
Şekil 2. Yapının Kuzey-Batı cephesi

Yapıdaki kitabe, niş kemeri içinde bulunan basık kemerli kapının üst bölgesinde beş satır şeklinde kazılmış halde bulunmaktadır. Yapının batı cephesinde taç kapı yer almaktadır. Taç kapının her iki tarafında dikdörtgen şekilde konumlandırılmış pencere ve üst bölgesinde üçer tane mazgal pencere bulunmaktadır. Şekil 2'de görüldüğü üzere yapının kuzey cephesinin üst bölgesinde altı tane mazgal pencere, alt bölgesinde ise üç adet mazgal ve bir büyük pencere yer almaktadır.

Tarihi yığma yapı olan Sinaneddin Medresesi batı cephesinin (taç kapının olduğu yer) uzunluğu 22.78m, kuzey cephesinin uzunluğu 24.83m, güney cephesinin uzunluğu 24.82m, doğu cephesi 22.86m uzunluğunda olup kareye yaklaşık dikdörtgenimsi, açık avlusu olan iki katlı bir medresedir.

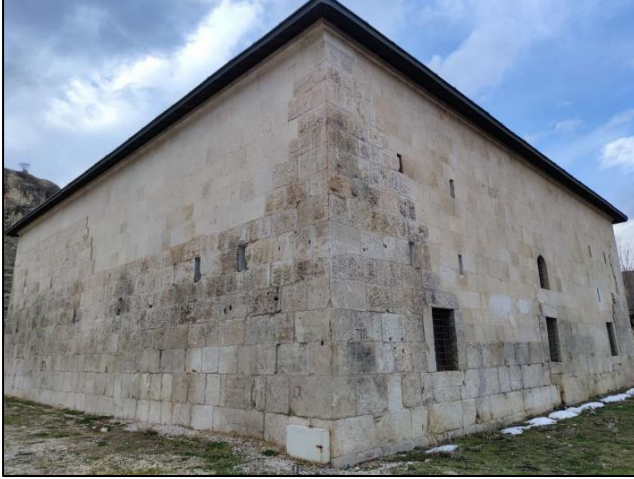
Şekil 3. Yapının Güney-Doğu cephesi

Şekil 3'te görüldüğü üzere yapının güney cephesinde ise altı tane mazgal pencere yer almaktadır. Yapının doğu cephesinin zemin katında üç adet dikdörtgen pencere bulunmaktadır. Bunlardan ikisinin üst tarafında dörder mazgal pencere, ortaya konumlanmış pencerenin üstünde ise sivri kemerli pencere yer almaktadır. Şekil 3'te görüldüğü üzere yapının doğu cephesinde simetrik bir anlayış sergilenmiştir.

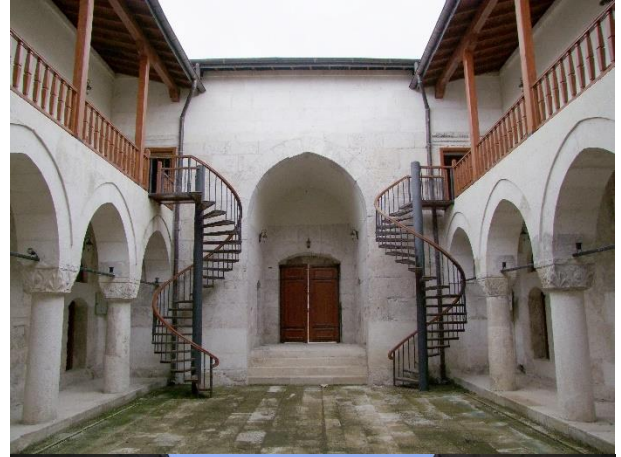
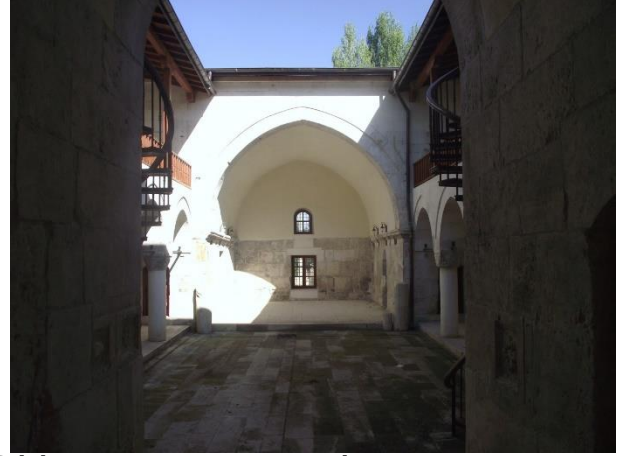
Şekil 4. Yapının giriş eyvanı, avlusu ve ana eyvanı

Taç kapıda yer alan basık kemerli giriş kapısından giriş yapıldıktan sonra Şekil 4'te görüldüğü üzere dar giriş eyvanı yer almaktadır. Eyvanın her iki bölgesinde ise basık kemerli kapıların açıldığı dikdörtgen şeklinde planlanmış köşe odaları bulunmaktadır.

Giriş eyvanını ise büyük bir avlu takip etmektedir. Şekil 4'te görüldüğü üzere avlunun iki tarafında üçer sütunla taşınan revak kemerleri yer almaktadır. Avlunun iki tarafında üst kattaki revak zeminine açılan merdivenler yer almaktadır. Giriş eyvanını takip eden ana eyvan bölgesine göz atıldığında bir dikdörtgen pencere ve üst tarafında yer alan sivri kemerli bir adet pencere yer almaktadır.[8]
