Eski Van Şehri'ndeki Miri Ambarı Hakkında Bir Araştırma

A Research on the Demesne Barn in the Old City of Van

Öz

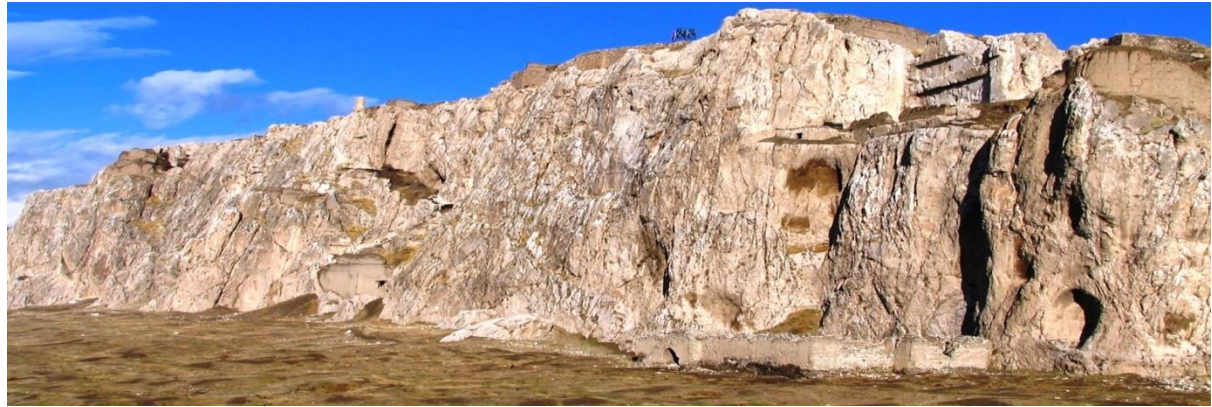
Şekil 13. Miri Ambarı Güneydoğu Genel Görünüşü (Kaynak: Ş. Öztürk, 2010)

1915 yılına kadar aktif olarak kullanılan Miri Ambarı, daha sonraki yıllarda yaşanan savaşın yıkımı, doğanın ve definecilerin olumsuz etkisi altında kalmıştır. Yaklaşık bir asır kendi kaderi ile baş başa kalan yapının düz toprak dam örtü sisteminin tamamı yıkılmıştır.

Miri Ambarı, Diyarbakır Kültür ve Tabiat Varlıkları Koruma Müdürlüğü'nün 22.10.1993 tarihinde "Anıt" niteliğinde tescil edilerek taşınmaz kültür varlığı olarak koruma altına alınmıştır. Miri Ambar, 2007 yılında Van Valiliği tarafından uygulamaya yönelik uygulama proje çalışmaları başlatılmıştır. Hazırlanan Rölöve Analitik, Malzeme Analiz ve Hasar Analiz projeleri, ilgili Koruma Kurulu tarafından 25.9.2008 tarih ve 254 sayılı kararı ile onaylanmıştır (Şekil 13).

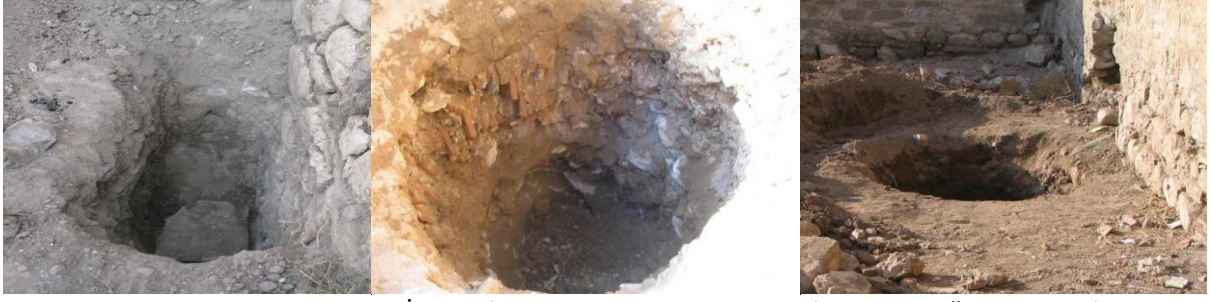
Şekil 14-16. Miri Ambarı İç Mekân Kazı Sondaj Görünüşleri (Kaynak: Ş. Öztürk, 2010)

Miri Ambarı'nın uygulama rölöve, restitüsyon ve restorasyon projelerini hazırlanmasına veri oluşturmak amacıyla Van Müze Müdürlüğü, Sanat Tarihçisi ve Arkeologları denetiminde araştırma kazı çalışmaları yapılmıştır. Yapılan kazı çalışmalarında Miri Ambarı'nın özgün taban seviyesini ve yapım malzemesi yapının beden duvarlarının dış zemin seviyesini ortaya çıkartmak için yapının iç mekanını değişik bölümlerinde 3.00x3.00 m ölçülerinde lokal altı adet kazı sondaj çalışması 12-18.07.2008 tarihleri arasında yapılmıştır (Şekil 14-16).

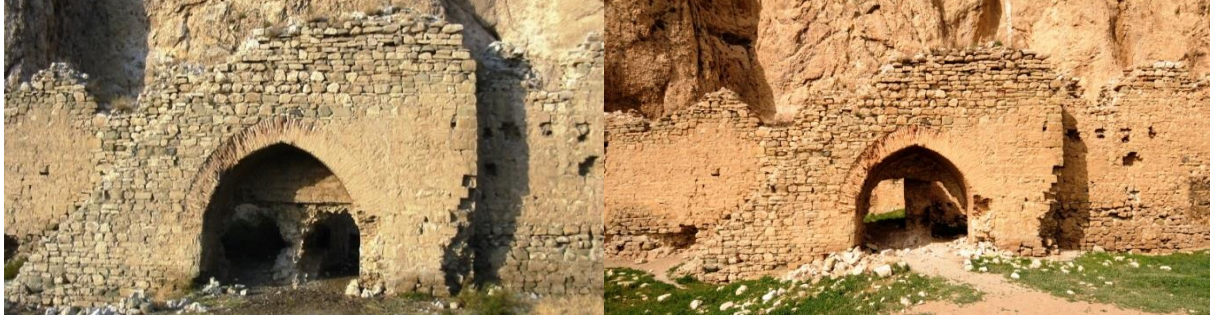
Şekil 19,20. Miri Ambarı Giriş Kapısı Görünüşleri (Kaynak: Ş. Öztürk, 2010)

Miri Ambarı, doğu-batı yönünde 16.22x40.00 m ölçülerinde dikdörtgen formunda zemine kurulmuştur. Yapıya giriş; güney cephesinde 3.45 m genişliğindeki sivri kemer nişi içerisinde yer alan iki ayrı 1.00 m genişliğindeki ahşap doğramalı kapıdandır. Ambar üç ayrı bölümden meydana gelmiştir. Batı yönündeki kapı ile yaklaşık 10.27x12.82 m ölçülerindeki mekâna girilmektedir (Şekil 19-22).

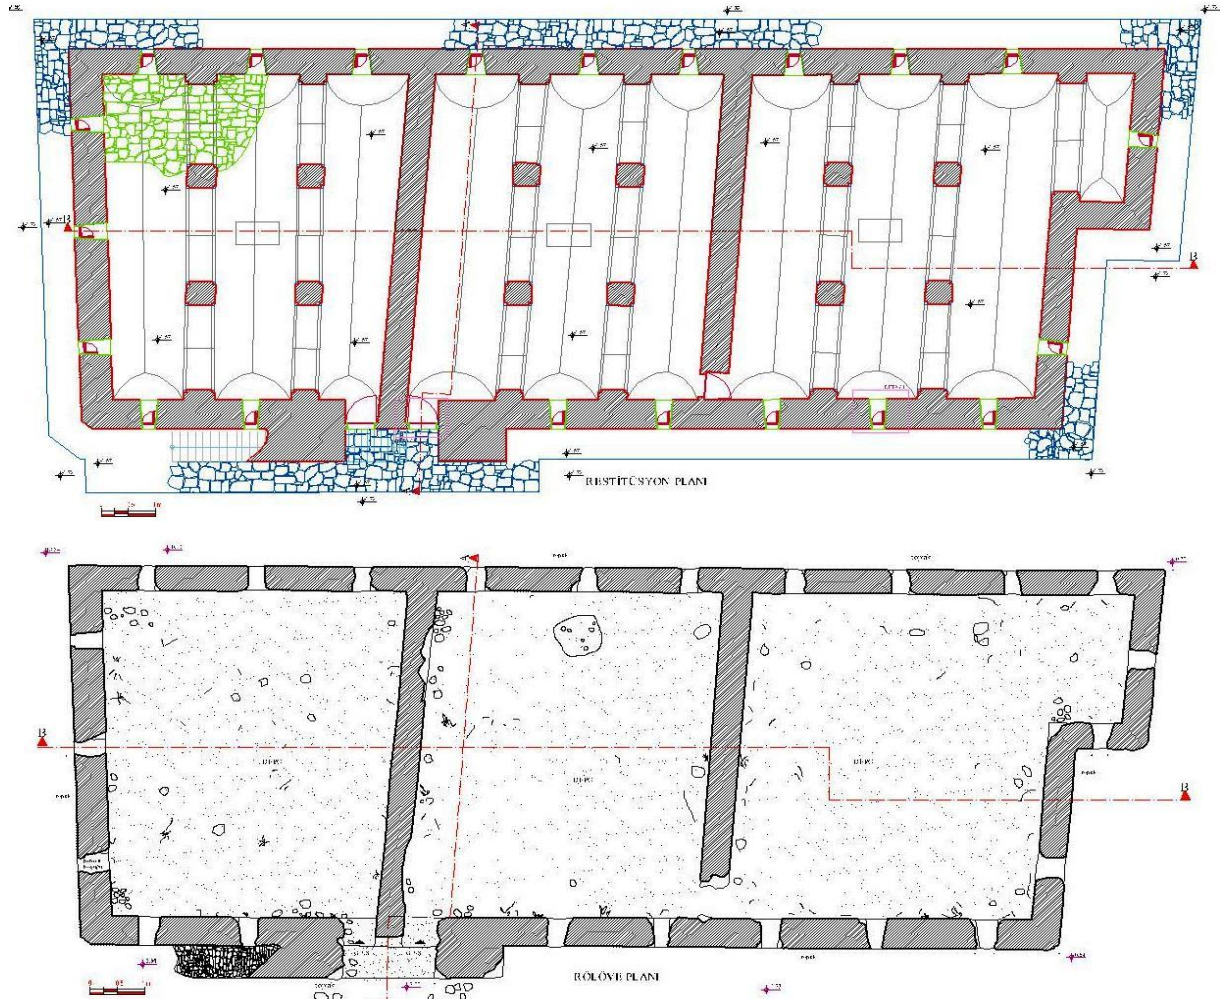
Şekil 21,22. Miri Ambarı Rölöve ve Restitüsyon Planları (Kaynak: Ş. Öztürk, 2010)

Bu mekânın ortasında karşılıklı olarak yerleştirilmiş yaklaşık 1.00x1.00 m ölçülerinde kare planlı payeler kuzey güney istikametinde iki kademeli sivri kemerler yardımıyla birbirine bağlanmıştır. İç mekânın örtü sistemi paye ve sivri kemerlerin oluşturduğu üç adet tonozdan oluşmaktadır. Ortadaki ve batı yönündeki sivri beşik tonozlar aynı mimari özellikte olup, doğudaki mekânın plan yapılışından dolayı kuzeyi daha geniştir.

Mekânda oluşan üç tam bir yarım alanın üzeri sivri beşik tonoz yardımıyla örtülmüştür. Ortadaki sivri beşik tonoz diğer iki mekândaki tonozda olduğu gibi ortasında dikdörtgen planlı olarak tasarlanan bölüm tahılların yukarıdan boşaltılmasının sağlayan dam başı yapı elemanı yer almaktadır. Bu mekânın beden duvarında güney ve kuzeyde üç doğuda ise iki toplam mazgal pencere bulunur (Şekil 23-26). Miri Ambarın çevresinde, zeminde 0.15 m yüksekliğinde ve 1.00 m genişliğinde moloz taş örgülü tretuvar yer almaktadır (Şekil 21).

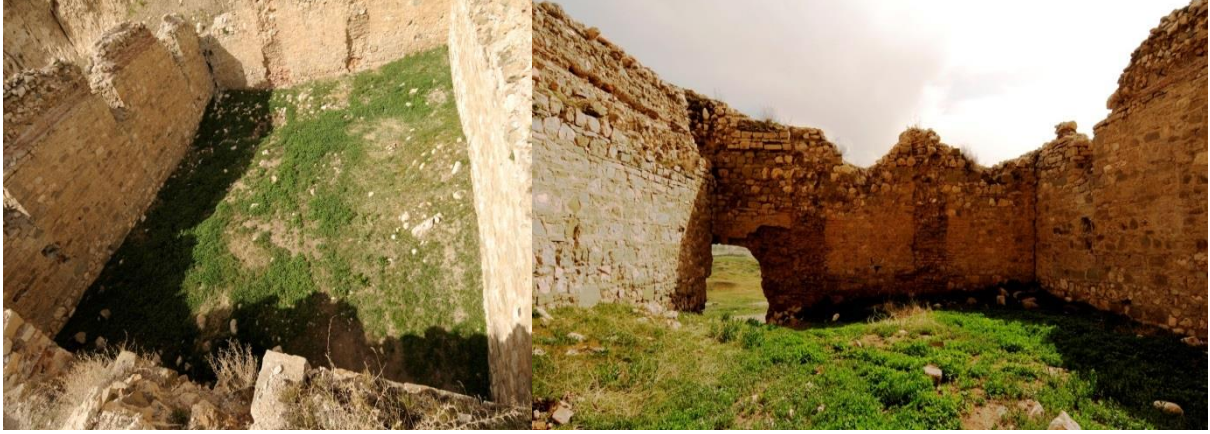
Şekil 23,24. Miri Ambarı İç Mekân Görünüşleri (Kaynak: Ş. Öztürk, 2010)

Ortadaki tonozun ortasında dikdörtgen planlı olarak tasarlanan tahılların düz damdan boşaltılmasının sağlayan dam başı yapı elemanları yer almaktadır. Miri Ambarı'nın girişi güney cephesindeki sivri kemer nişi içerisinde yer alan kapılardan doğu yönündeki 1.00 m genişliğindeki kapı ile yaklaşık 10.66x12.85 m ölçülerindeki orta mekâna girilir. Bu mekânın beden duvarında güneyde iki kuzeyde ise, üç toplam beş pencere bulunur. Ortadaki sivri beşik tonozun ortasında dikdörtgen planlı olarak tasarlanan bölüm tahılların yukarıdan boşaltılmasının sağlayan dam başı yapı elemanı yer almaktadır (Şekil 23-26).

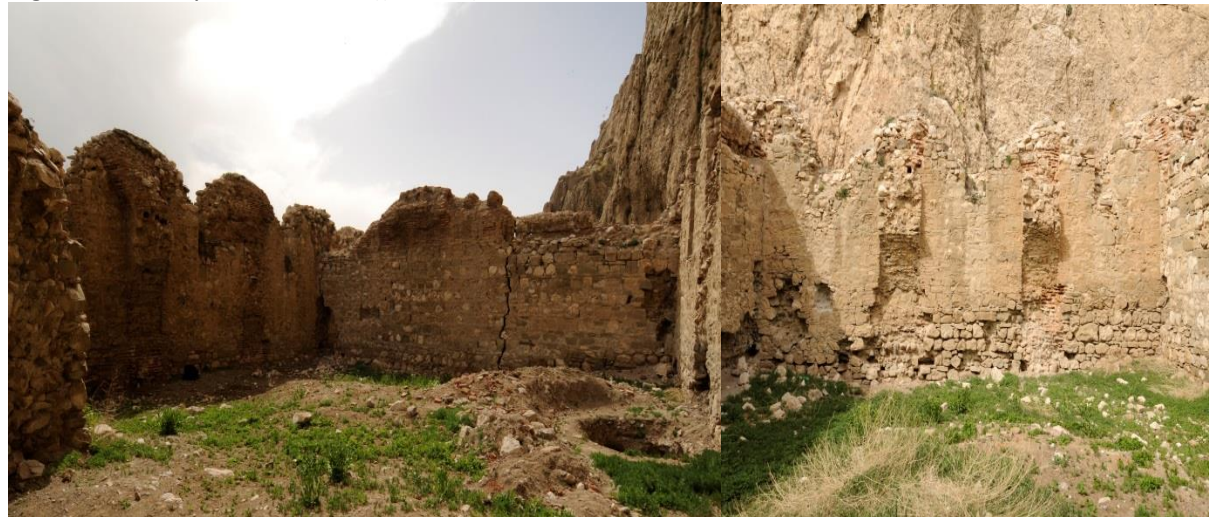
Şekil 25,26. Miri Ambarı İç Mekân Görünüşleri (Kaynak: Ş. Öztürk, 2010)

Orta mekânın güneydoğu köşesindeki ahşap kapı yardımıyla doğudaki mekâna girilir. Doğu mekânı 11.22x12.78 m ölçülerindedir. Bu mekânın kuzeydoğu köşesi 2.75x5.05 m ölçülerinde mekân doğuya doğru genişletilmiştir. Doğu mekânının ortasında yer alan benzer mimari özellikteki dört adet 1.00x1.00 m ölçülerindeki payeler kuzey-güney istikametinde iki kademeli sivri kemerler yardımıyla birbirine bağlanmıştır.

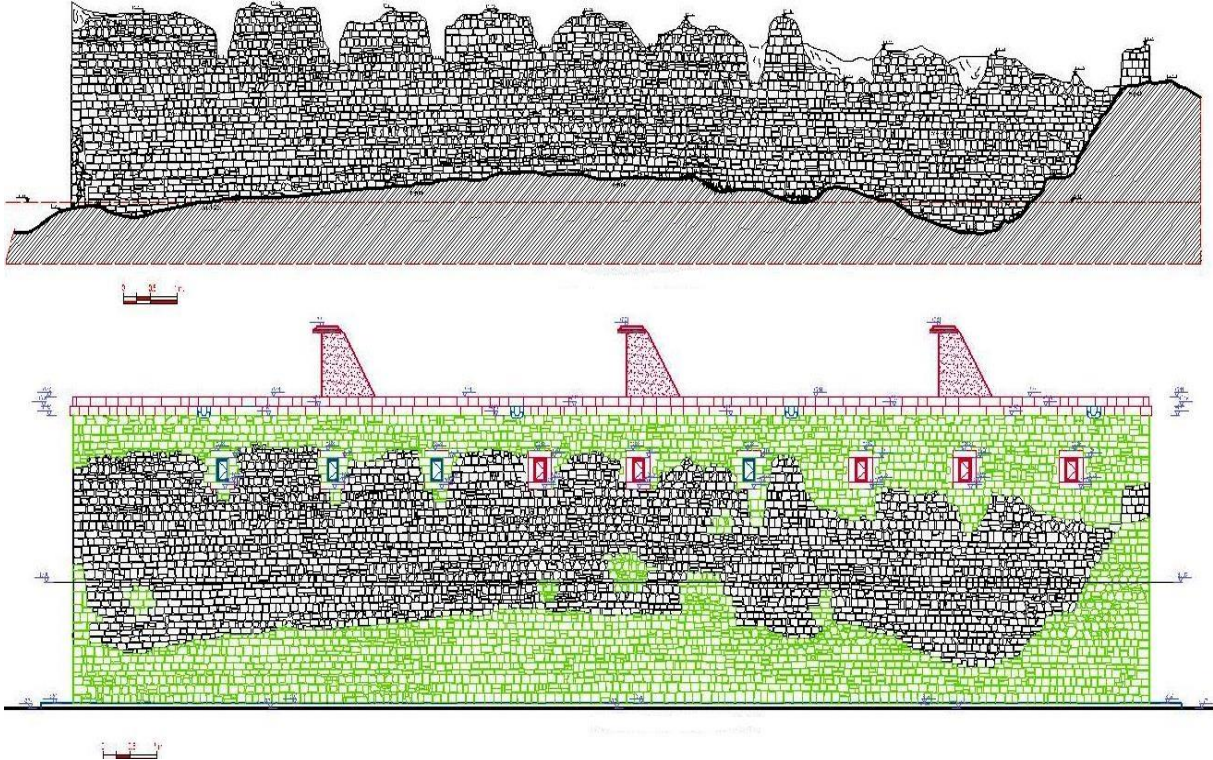
Şekil 29,30. Miri Ambarı Kuzey Cephesi Rölöve ve Restitüsyonu (Kaynak: Ş. Öztürk, 2010)

Kuzey cephesi, 40.00 m genişliğinde 9.20 m yüksekliğindedir. Kuzey cephesi zeminden 8.50 m yükselerek 0.10 m düz tek kademeli saçak yardımıyla düz toprak dama geçiş sağlanır. Cephenin üst kotunda aynı yatay aks üzerinde yer alan dokuz adet 0.50 m genişliğinde 0.75 m yüksekliğinde

söveleri yonu taştan olan mazgal pencere bulunur (Şekil 29-32). Kuzey cephesi üç adet dam başı yapı elemanları ile şekillenmiştir.

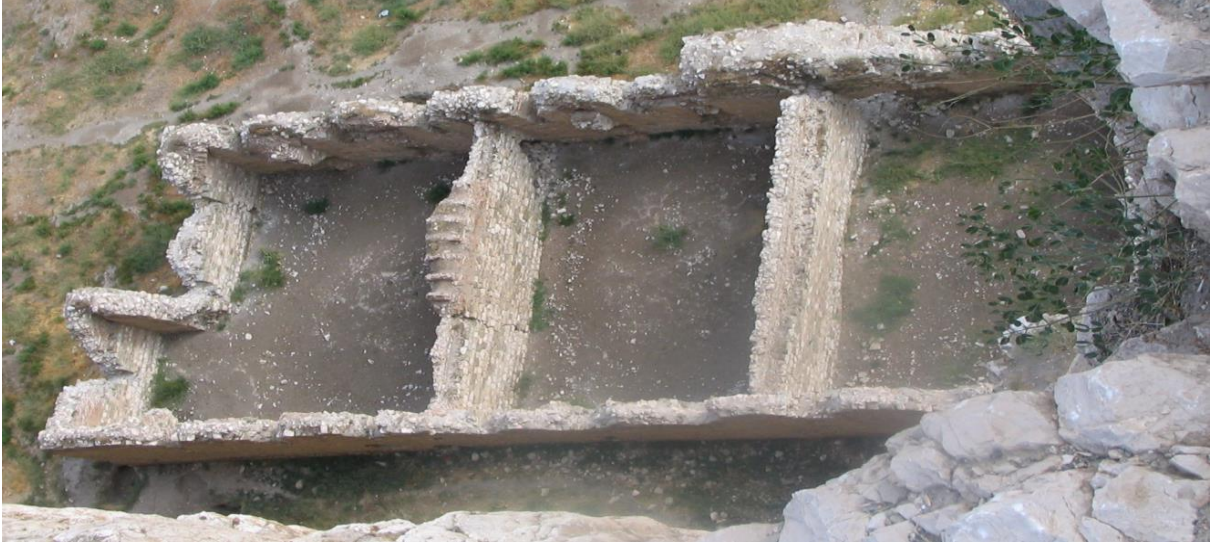
Şekil 39. Miri Ambarı Üst İç Mekân Görünüşü (Kaynak: Ş. Öztürk, 2010)

Miri Ambarı'nın düz toprak damı, 15.15x40.00 m ölçülerinde dikdörtgen formunda düzenlenmiştir. Düz damın çevresi 0.30 m genişliğinde iki kademeli düz yonu taşlı saçak ile çevrelenmiştir (Şekil 39, 40).

Düz damın orta bölümünde aynı aks üzerinde 1.30x2.35 m ölçülerinde dikdörtgen formunda 2.20 m yüksekliğinde dam başı bulunmaktadır. Temin edilen tahılın (buğday, arpa vb.) boşaltılmasını sağlayan yöresel Van geleneksel mimarisinde (evlerde) yer alan üç adet benzer mimari özelliklere sahip dam başı yerleştirilmiştir (Öztürk, 2018: 567), (Şekil 38,39).

Sıkıştırılmış çorak toprak ve odun külü katkı olarak hazırlanan çamur ile inşa edilmiş düz toprak damda oluşan sularının tahliyesini sağlamak amacıyla kuzey ve güney cephelerine yönelik dörder toplam sekiz adet yekpare olarak taş yapılı çörten yer almaktadır (Öztürk, 2018: 538), (Şekil 39,40).

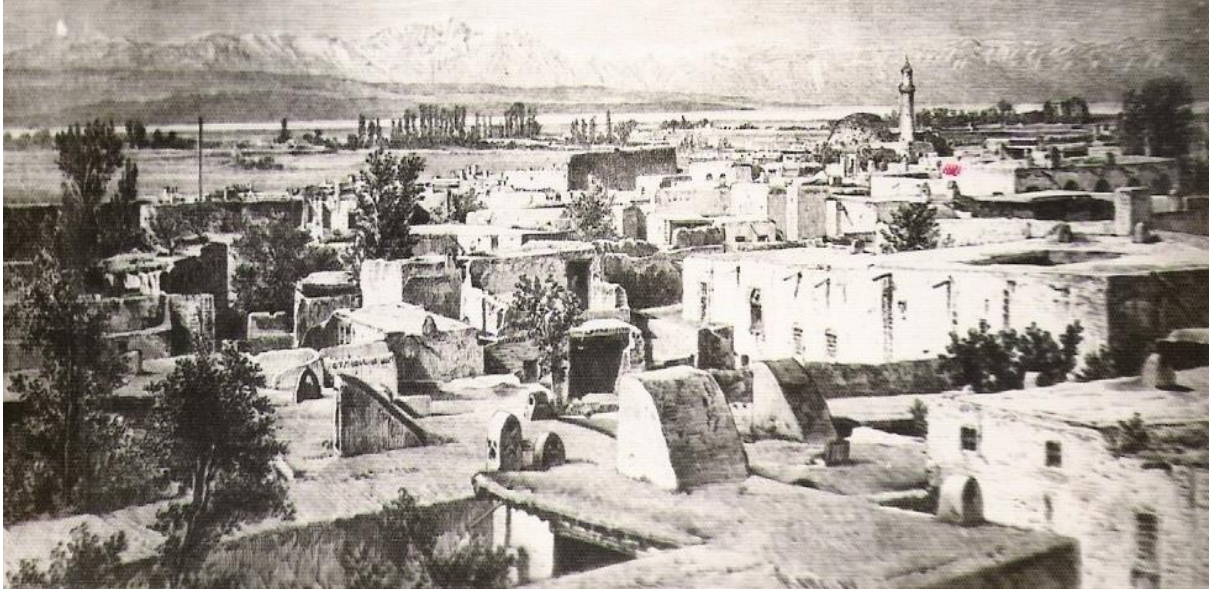
Şekil 41. Eski Van Şehri Sivil Mimarlık Yapıları Dam Başı Görünüşü (Kaynak: Anonim)

Miri Ambarı, inşasında farklı cins ve yapıda taş malzeme, harman tuğlası, sıkıştırılmış toprak, ahşap ve metal yapım malzemeleri kullanılmıştır. Yapıda bağlayıcı olarak kireç harcı kullanılmıştır (Şekil 41-45,50-53). Yapım duvar inşa tekniği olarak sıralı kaba yonu ve moloz taş yapıli dolgu tekniği kullanılmıştır.

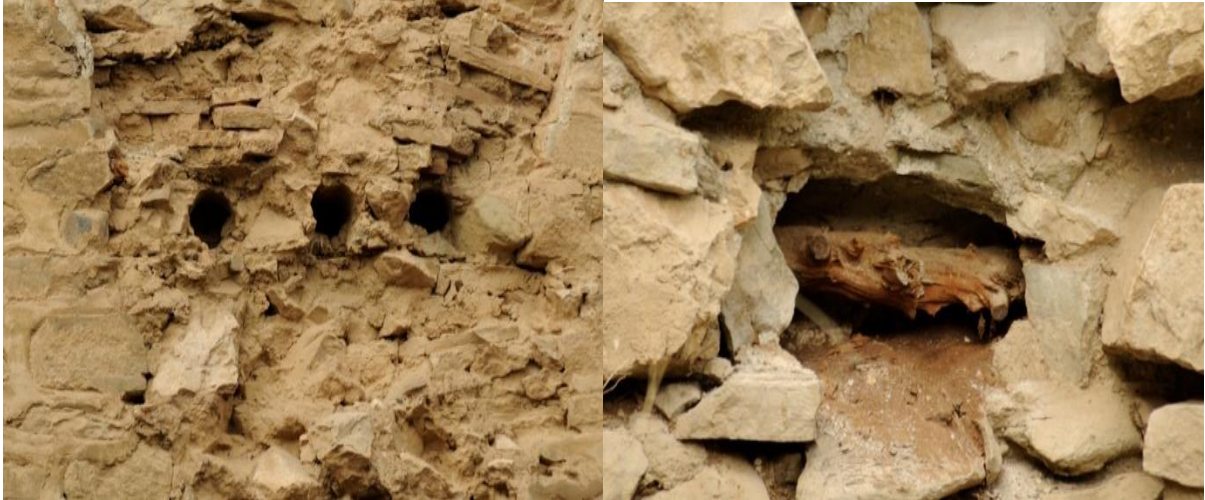
Şekil 47,48. Miri Ambarı Beden Duvarları Tomruk Ahşap Hatıl Görünüşleri (Kaynak: Ş. Öztürk, 2010).

4.5.1.7. Ahşap Malzeme; Miri Ambarı'nın dam başı bölümünde, kapı, mazgal pencere doğrama yapımında ve yapının dış beden ve iç ara duvarlarının zemin, orta ve sivri beşik tonoz üzengi seviyesinde üç sıra halinde yaklaşık 0.20 m çapındaki tomruklar yapıyı çepeçevre hatıl şeklinde kullanılmıştır (Şekil 51-53).

Yapının beden duvar ağırlıkları yapının düşeyde eşit yüksekliklerdeki yükün uniform bir şekilde zemine aktarımı sağlamaktadır (Şekil 45,47-50).

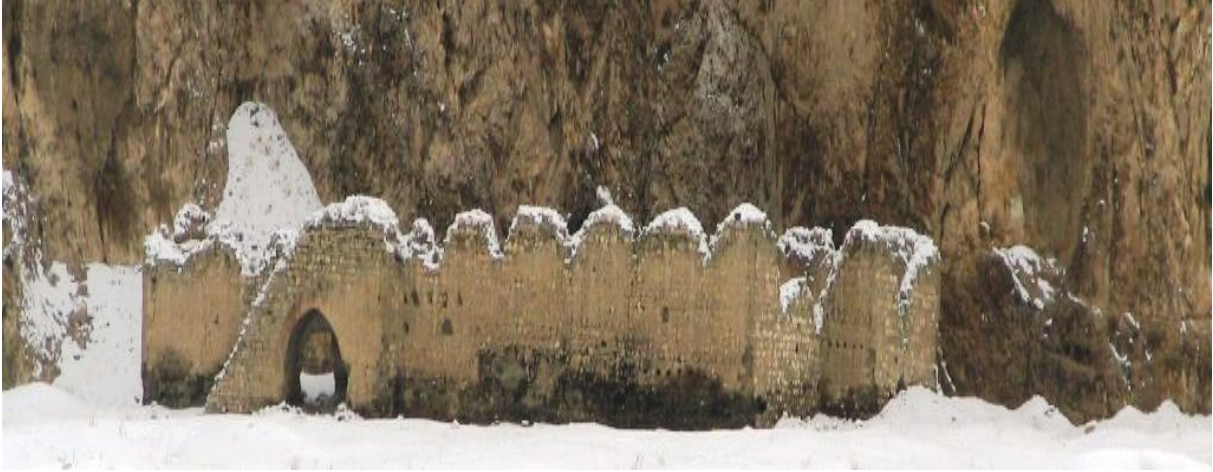
Şekil 54. Miri Ambarı Güney Genel Görünüşü (Kaynak: Ş. Öztürk, 2010)

Şehrin en güvenli yerinde inşa edilen Miri Ambarı, kent içerisindeki tarihi mimari yapılar içerisinde önemli bir yere sahiptir. Van Beylerbeyi'nin devletin tahıl deposu olarak inşa ettiği yapı, XVII. yüzyıldan 1915 yılına kadar kesintisiz olarak kullanılmıştır. Tescilli kültür varlığı olan Miri Ambarı, Van Gölü Havzası'nda ve Doğu Anadolu Bölgesi'ndeki tarihi sivil mimari yapıları içerisinde yapısal özellikleri bakımından tek örnek olarak bilinmektedir. Yapının bu özelliği mimari yapısı ve işlevi ile doğrudan ilişkisi vardır (Şekil 54-57).

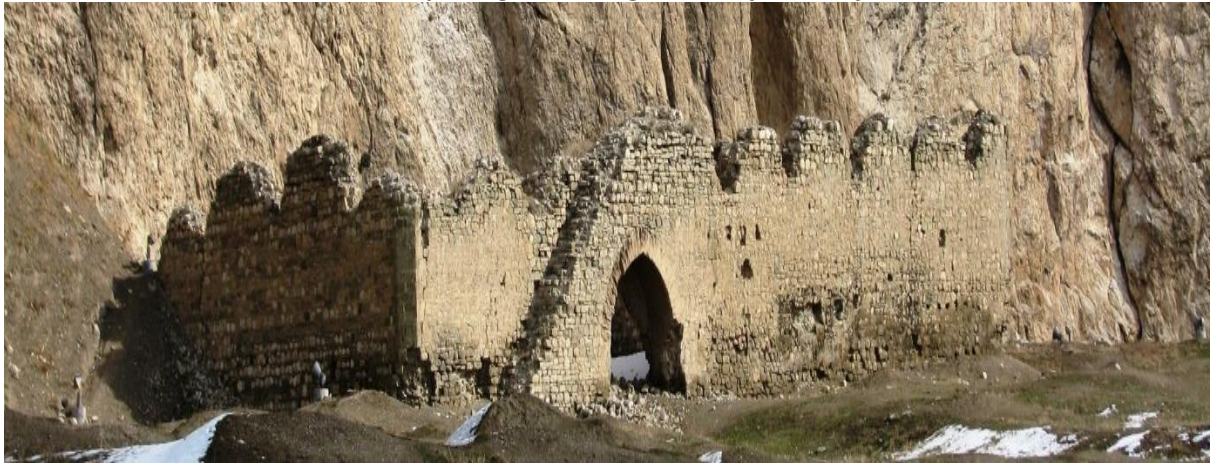
Şekil 55. Miri Ambarı Güneybatı Genel Görünüşü (Kaynak: Ş. Öztürk, 2010)

Eski Van Şehri içerisinde bölgede tek taş yapılmış ambar yapısı olması dolayısıyla diğer yapılarla mimari form, fonksiyonel yapı, yapım malzemesi ve yapım tekniği gibi mimari özellikler ile karşılaştırma ve değerlendirme yapılamamıştır. Daha çok yapının mevcut durumu ile değerlendirme yapılmıştır. Miri Ambarı, yaklaşık 3.250 m³ lük tahıl (buğday, arpa vb.) kapasiteli bir yapıya sahiptir. Miri Ambarı, surlarla çevrili Eski Van Şehri'nin içerisinde yaşayan yaklaşık 30.000 ve şehir dışında ikamet eden çok sayıda insanın asgari bir yıllık ihtiyacının karşılayacak kapasitededir. Bu bakımında Eski Van Şehri'nin ve Van Kalesi'nin en stratejik ve güvenli bölgesinde inşa edilmiştir.
