Kerpiç Yapılarda Koruma Sorunu Olarak Deprem Etkileri

Earthquake Effects as a Conservation Problem In Adobe Buildings

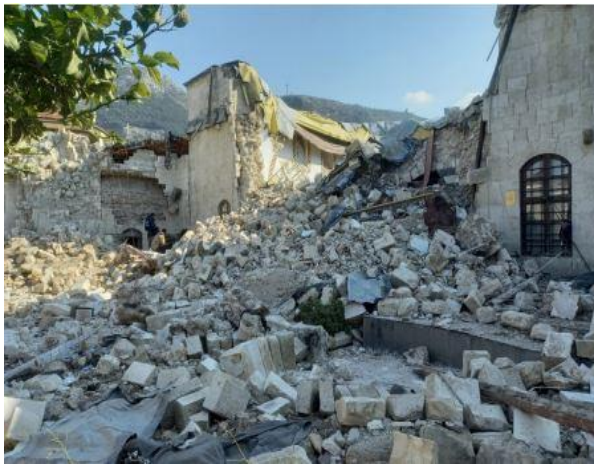
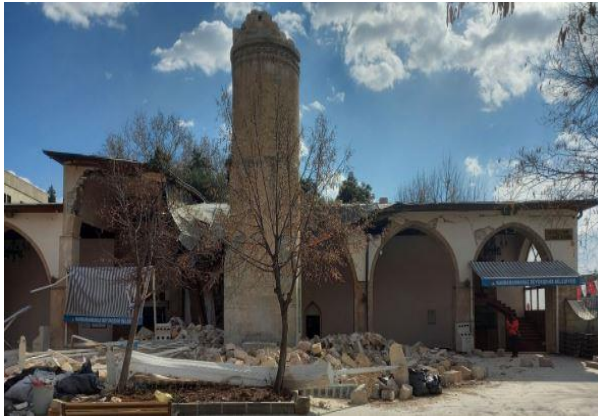
Şekil 2. Tescilli Hatay Habib-i Neccar Camii (a) ve Kahramanmaraş Ulu Camii (b)'nin 6 Şubat 2023 depremleri sonrası durumu [13]

Türkiye’de koruma bağlamında yıkıcı etki bırakan ve koruma altındaki pek çok yapı üzerinde büyük hasara neden olan çok sayıda deprem olsa da bunların en büyüklerinden biri, 6 Şubat 2023 tarihinde Kahramanmaraş merkezli olarak gerçekleşmiştir. Bu tarihte yaklaşık 9 saat arayla gerçekleşen 7.7 ve 7.6 şiddetindeki depremler sonucunda 11 ilde bulunan tüm yapı stoku büyük oranda olumsuz etkilenmiştir. Bu nedenle Kahramanmaraş, Hatay, Adıyaman ve Malatya başta olmak üzere bölgedeki yerleşimlerin çoğunda bulunan tescilli eserler yıkılmış ya da ağır hasar almıştır [12] (Şekil 2).

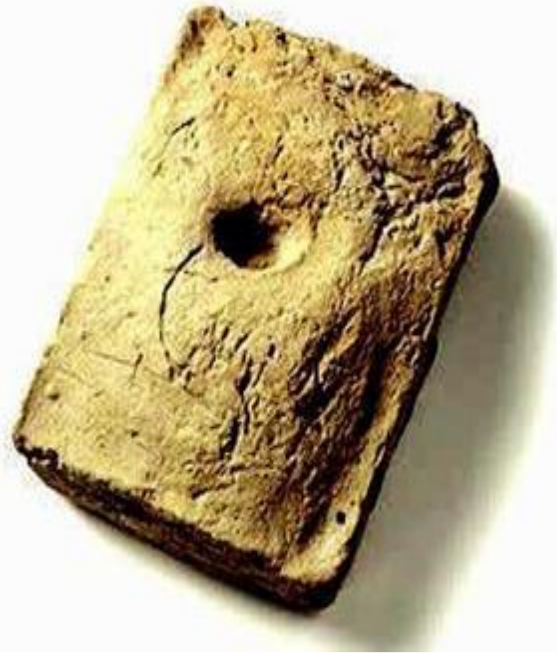
Şekil 3. Plano-konveks kerpiç bloğun görünümü [11, 13]

Dünya üzerinde kerpiç malzemenin kullanımı, oldukça eski tarihlere kadar uzanmaktadır. Neolitik Çağ'dan itibaren Antik Yakın Doğu mimarisinde kullanılan ana yapı malzemesi olarak bilinen kerpiç, Mezopotamya mimarisinde duvarların, zeminlerin, çatıların ve drenaj sistemlerinin oluşturulmasını sağlamıştır. Ayrıca Mezopotamya'da erken dönemlerde duvarlar, toprak herhangi bir biçimde şekillendirilmeden oluşturulurken; zamanla kalıplanmış veya blok formasyonları olarak elle şekillendirilmiştir [14]. Bu bağlamda Mezopotamya mimarisinin kimliğinde önemli izleri olan düz, kare bloklar; düz, dikdörtgen bloklar; kare kesitli uzun, dar bloklar ve plano-konveks bloklar, kerpiç malzeme ile oluşturulan temel yapı öğeleri olarak öne çıkmıştır [15]. Bunlar arasında özellikle plano-konveks kerpiç bloklar, Mezopotamya mimarlığındaki pek çok özgün eserin şekillenmesinde önemli rol oynamıştır [14, 16]. (Şekil 3).

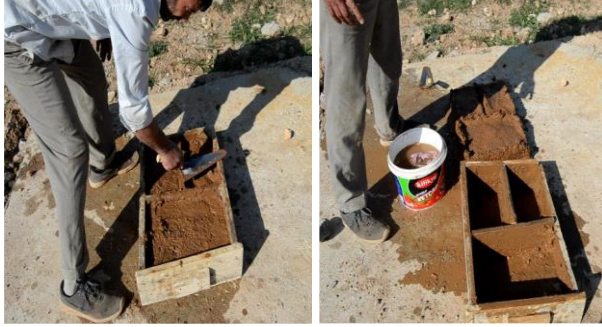
Şekil 5. Ahşap kalıplarla kerpiç blok yapımı, 2019

Kerpiç bloklarla hazırlanan masif kerpiç sistemde, kalıplarla oluşturulan ve yöreye göre değişiklik göstermekle birlikte genellikle 30x30x15 cm boyutlarındaki ana bloklar ile 30x15x15 cm boyutlarındaki kuzu bloklar sistemin temel malzemelerini oluşturmaktadır. Hazırlanan bu blokların üst üste ve yan yana dizilmesiyle yapı elemanları üretilmektedir. Dövmeye ve yığma kerpiç sistemlerde ise genellikle duvar oluşturacak biçimde hazırlanan büyük ve geniş kalıplar içine rastgele ya da belli bir düzene göre yerleştirilen kerpiç karışımının dökülmesi söz konusudur (Şekil 6). Karma kerpiç sistemler, bahsi geçen tüm masif kerpiç sistemlerin yapıda bir arada kullanılmasıyla ortaya çıkmaktadır [25].

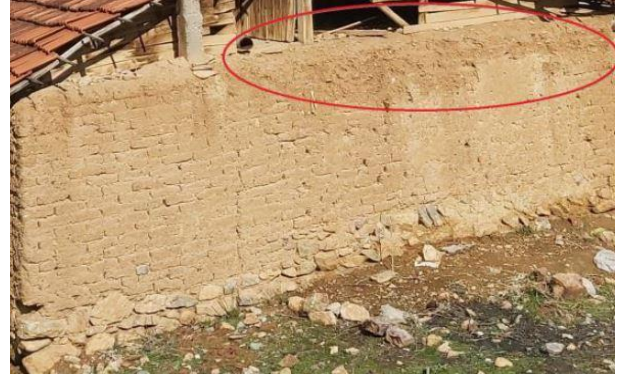
Şekil 12. Malatya Seyituşağı köyünde sıvanmayan bir kerpiç duvardaki aşınma ve dökülme, 2021

Kerpiç malzemeli yapıların bakımı, iç mekândan üst örtüye kadar hemen hemen her eleman için periyodik olarak tekrarlanması gereken uygulamalarla yapılmaktadır. Bunların başında kerpiç duvarların sıvanması gelmektedir. Özellikle dış yüzeyi düzenli olarak toprak esaslı malzeme ile sıvanmayan kerpiç duvarlar, zamanla su ve rüzgâr etkisiyle aşınmaktadır. Taşıyıcı nitelikte olan bu duvarların zarar görmesi, yapının depreme karşı dayanımını da azaltmaktadır. Buna dair çok sayıda örneğe, Malatya'da çeşitli artçı depremlerin merkez üssü olan Seyituşağı köyünde bulunan kerpiç yapılarda rastlanmaktadır (Şekil 12).

Kerpiç malzemeli yapıların bakımında "perdahlama" da oldukça önemlidir. Yapının iç mekânında bulunan döşemelerin bakımına dayanan bu işlemde yüzey, ince bir tabaka olacak şekilde toprak esaslı harçla sıvanmakta ve sıkıştırılmaktadır [20]. Perdahlama işleminin düzenli olarak yapılmaması durumunda bozulmaya başlayan döşeme, mekân içinde yoğun tozlanmaya neden olarak kullanım konforunu olumsuz etkilemektedir. Benzer şekilde kerpiç duvarların iç yüzeylerinin de periyodik

olarak sıvanmaması durumunda, yüzeyde aşınma ve iç mekânda tozlanma olmaktadır. Uzun süre boyunca perdahlama yapılmaması durumunda döşemeler deprem yüklerine karşı da dayanıksız hâle gelmektedir.

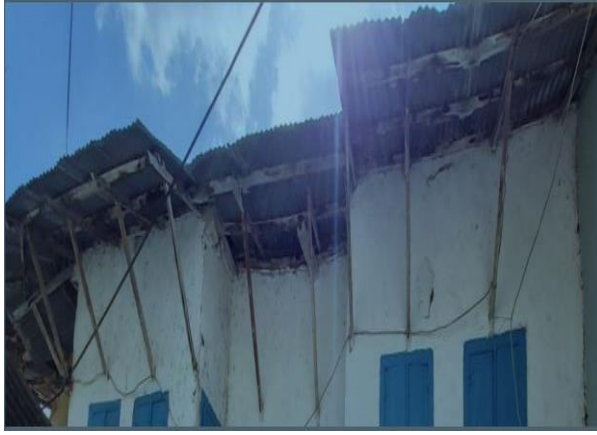
Şekil 13. Malatya Beybağı köyünde sonradan eklenen metal sac üst örtü, 2021

Kerpiç yapılarda görülen niteliksiz ve özgüne aykırı müdahaleler, depreme dayanıklılık konusunda en büyük koruma sorunlarından birini oluşturmaktadır. Bunlardan bazıları düz toprak damın üzerine metal sac vb. malzemelerle ya da ahşap kullanılarak kırma çatı inşa etmek ve bu şekilde dama binen yükü kontrolsüz bir şekilde arttırmak, kapı ve pencere boşluklarını büyüterek taşıyıcı nitelikteki kerpiç duvarların dayanımını azaltmak, döşemeyi taşıyan ahşap kirişlemelerin üzerini çeşitli malzemelerle kaplayarak bakımlarının yapılmasını engellemek ve nem etkisinde kalmalarına neden olarak dayanımlarını azaltmak, yapıların taş malzemeli subasmanlarının zamanla yol kotunun altında kalması ve kerpiç duvarın direkt zemin suyuna maruz

kalmayı, yeterince kerpiç ustası yetişmemesi nedeniyle yapılarda herhangi bir hasar oluşması durumunda doğru şekilde müdahale edilememesi olarak sıralanabilir. Malatya’da bulunan ve kerpiç yapı yoğunluğu bakımından öne çıkan Beybağı ve Karaca köylerinde bu konulara dair örneklere sıkça rastlanmaktadır (Şekil 13, 14). Tüm bu müdahaleler eksiklikler, kerpiç yapıların strüktürel dayanımını azaltarak depreme dayanıksız hale gelmelerine neden olmaktadır.

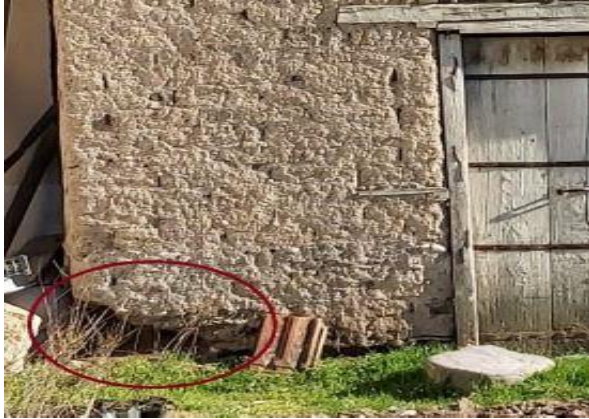
Şekil 14. Malatya Karaca köyünde subasmanın toprak altında kalması nedeniyle zarar gören kerpiç duvar, 2021

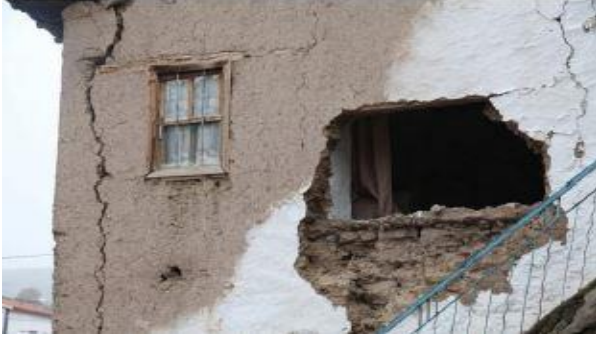
Şekil 16. Malatya Battalgazi’de hatıl eksikliğine ve bakımsızlığa bağlı olarak deprem etkisiyle yıkılan bir kerpiç duvar [48]

Yukarıda ifade edilen tüm koruma sorunları genel olarak ele alındığında, kerpiç malzemeli yapıların deprem nedeniyle yıkılmasına neden olan iki yapısal ana etken; taşıyıcı nitelikteki duvarlarda oluşan diyagonal çatlaklar ve bu çatlakların üstünde kalan kısmın heyelan şeklinde yıkılması ile üst örtüyü taşıyan kırılemelerin deprem sırasında serbest hareket ederek birbirlerine çarpmalarıdır. Mevcut yapılarda bu etkenlerin oluşmasını engellemek mümkündür. Diyagonal çatlakların oluşmasını önlemek için taşıyıcı duvarların yüzeye yakın olan noktalarında oyuklar açılarak; önce çamurla, ardından uygun boyuttaki ahşap elemanla doldurulur. Böylece duvarın enkesitinde bazı noktaların genişliği azaltılmış olur. Bu noktalar zayıf bölgeler olarak, deprem sırasında diyagonal çatlakların oluşmasına neden olan yan yüklerin tükenmesini sağlamakta ve yatay; ancak yıkıcı nitelikte olmayan çatlaklar oluşturmaktadır. Böylece depremin ardından ortaya çıkan hasar, yapının yıkılmasına değil yalnızca onarım gerektirmesine neden olmaktadır. Kırılemelerin ortaya çıkardığı yıkıcı etkinin önlenmesi için de öncelikle üst örtüdeki toprak kaldırılmalı; kırışler yatay olarak birbirlerine bağlandıktan sonra köşegen noktalardan da bağlar oluşturulmalı ve üst örtü, toprakla yeniden oluşturularak kapatılmalıdır [46] (Şekil 15, 16, 17).

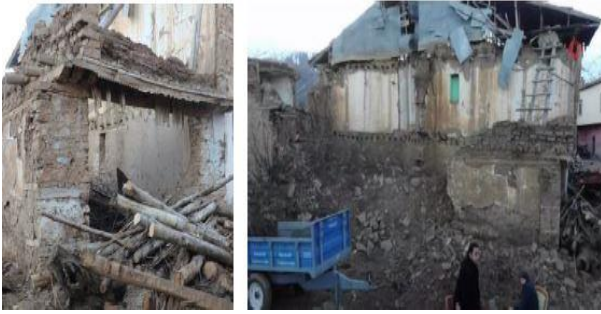
Şekil 17. Malatya Doğanyol’da deprem etkisiyle yıkılan bir kerpiç yapı [49]
