KENT PARKLARININ ERİŞİLEBİLİRLİĞİ ÜZERİNE BİR ARAŞTIRMA: VAN DİLEK DOĞAN KENT PARKI ÖRNEĞİ

F. Demet Aykal^{1*}, Aysel Yılmaz¹, Selda Çelik²

A RESEARCH ON THE ACCESSIBILITY OF THE CITY PARKS: A CASE STUDY ON VAN DİLEK DOĞAN CITY PARK

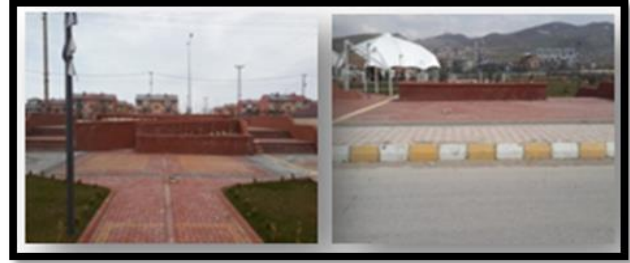
Şekil 2. Anayol ve Parkın İçinden Yaya Park Girişi

Kent parkına iki farklı yerden giriş sağlanmaktadır. Mevcut girişlerden ilki araç girişine ayrılmış olup, diğer giriş ile yaya girişi yapılmaktadır (Şekil 2).

Mevcut yaya girişi kot farkından dolayı yeterli genişlikte olan sağlanmaktadır. Anayoldan parkın girişine doğru kot farkı bulunmasına rağmen engelli ve yaşlılara yönelik herhangi bir rampa düzenlemesi yapılmamıştır (Bkz. Şekil 2).

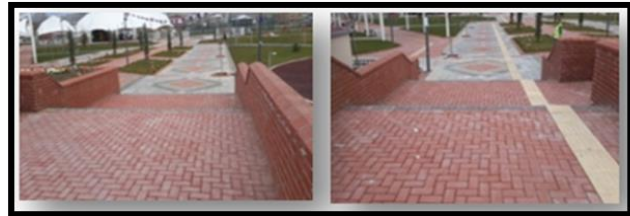
Şekil 3. Kılavuz Çizgili Giriş Merdiveni

Kent parkına giriş merdivenlerinin ilkinde kılavuz çizgileri mevcutken diğer merdivende kılavuz çizgisinin tasarlanmadığı görülmektedir. Benzer duruma yürüyüş yollarında da rastlanmaktadır. Bunlara bağlı olarak park alanında standartların bilindiği ancak yeterince önemsenmediği söylenebilir (Şekil 3).

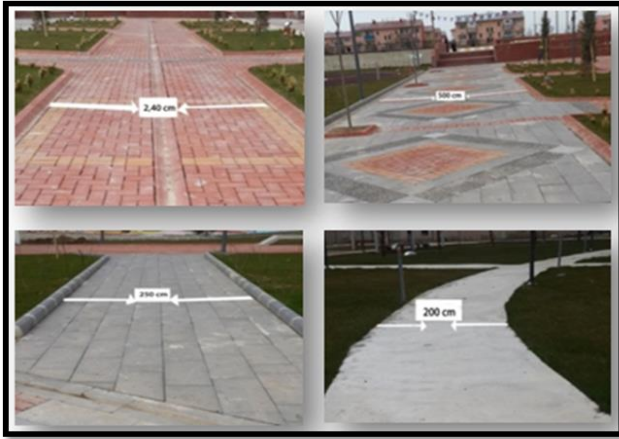
Şekil 4. Yürüyüş Yolları

Çalışma alanındaki yürüyüş yolları, genişlikleri değişken ölçülerde olup hepsi 150 cm'den daha geniştir. Bu doğrultuda tekerlekli sandalye kullanıcılarının hareketleri, 90°, 180° ve 360° dönüşleri için yeterli durumdadır. Çalışma alanına ilişkin proje incelendiğinde ise kaldırım kesiti eğiminin %1 olup ve standartlara uygun olduğu görülmektedir (Şekil 4).

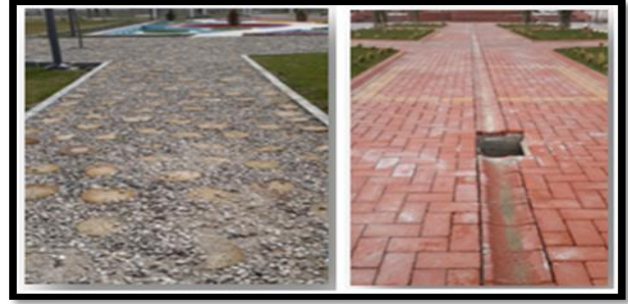
Şekil 5. Yürüyüş Yolları

Çalışma alanı içerisinde yürüyüş yollarında kaplama malzemesi olarak, bazalt taşı, tuğla ve beton parke taşı kullanılmıştır. Soğuğa oldukça dayanıklı olan bazalt taşı, homojen yapısıyla özellikle düzgün bir yüzey sağladığından engelli ve yaşlılar için oldukça uygundur. Ancak çocuk oyun havuzuna giden yürüyüş yolunun zeminin tehlike arz ettiği görülmektedir. Bazı yürüyüş yollarında bordür taşının yapılmadığı ve bu durumun görme engelliler için tehlike arz tespit edilmiştir (Şekil 5).

Yürüyüş yollarında engelliler için tehlike arz edecek rögarlar mevcuttur. Rögar kapaklarının açık oluşu engelliler dahil tüm kullanıcılar için tehlike arz etmektedir. Mevcutta kapalı olmayan rögar kapaklarının mimari projesi incelendiğinde ise ızgara sistemle kapatılarak tasarlandığı ve yollarla kot farkının olmadığı görülmektedir. Ancak bazı yürüyüş yollarının ortasından geçen yağmur oluğunun engelliler ve yaşlılar için tehlike arz ettiği de belirlemeler arasındadır (Bkz Şekil 5).

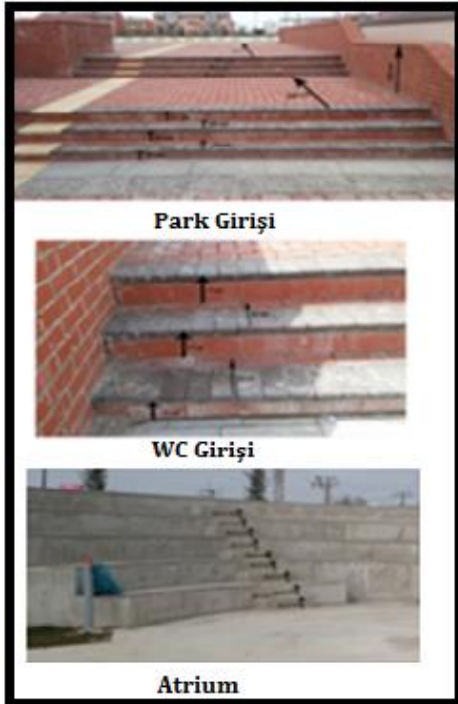
Şekil 7. Merdiven Ölçüleri

Çalışma alanında merdivenler, park girişinde, wc ve atrium olarak tasarlanan alanda kullanılmıştır. Park girişindeki merdivenin uygun rıht yüksekliğine sahip olduğu fakat basamak genişliği ölçüsünün uygun olmadığı görülmektedir. Wc ve atrium olarak tasarlanan iki adet alanda bulunan merdivenlerin ise hiçbir şekilde standartlara uymadığı görülmektedir (Şekil 7).

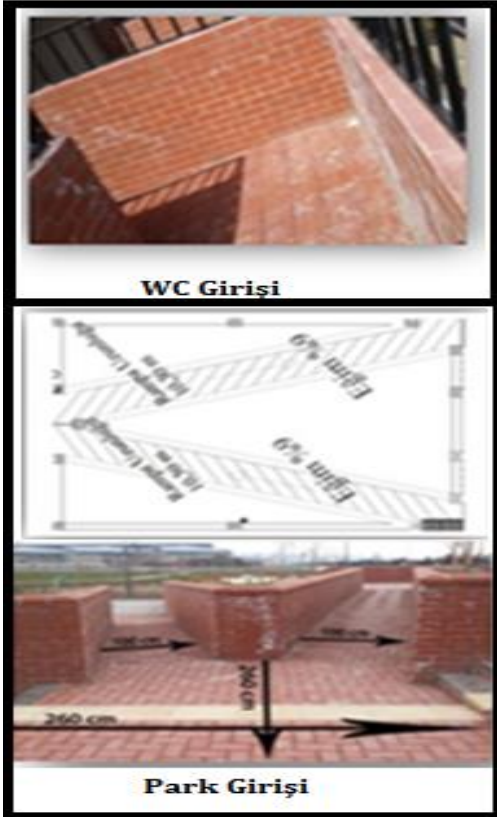
Şekil 10. Rampalar

Çalışma alanı içerisinde park girişi ve wc girişinde rampa tasarlandığı ve her iki rampanın da standart rampa genişliği uzunluğuna uymadığı görülmektedir. Ayrıca alanda wc girişinde bulunan rampadan ikinci bir rampaya geçildiği görülmekte ancak rampanın yön değiştirdiği yerde tekerlekli sandalye kullanıcılarının manevrası için sahanlık bulunmadığı anlaşılmaktadır. (Şekil 10). Hiçbir şekilde aşmaması gereken %8' lik rampa eğiminin %9 olduğu görülmektedir. TSE' ye göre uzunluğu 1000 cm' de daha uzun rampalarda eğimin %6 olması gerektiği belirtilmiştir. Bu bakımdan rampalar standartlara uymamaktadır (Şekil 10).

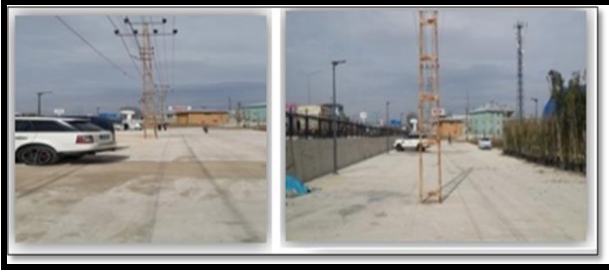
Şekil 12. Otopark Alanı

Çalışma alanı içerisinde 69 araçlık otopark bulunmakta olup, bu alanlar içerisinde özel olarak ayrılmış engelli otoparkı bulunmamaktadır. Engelli otoparkı için yer ayrılmadığından; engelli levhası, yönlendirici engelli levhası veya yerde engelli park işaretleri bulunmamaktadır. Otoparkın gece aydınlatması yetersizdir. Otopark içerisinde zemin kaplaması olarak asfalt kullanılmıştır ve araçların park yerleri çizgilerle ayrılmamıştır. Bir araç için 245 cm x 300 cm'lik bir alan bırakılmıştır. Otopark içerisinde giriş ve çıkışları belirten herhangi bir yönlendirici levha bulunmamaktadır. Ayrıca otopark alanı içerisinde bulunan elektrik direği hem engelliler hem de tüm kullanıcılar için tehlike arz etmektedir (Şekil 12).

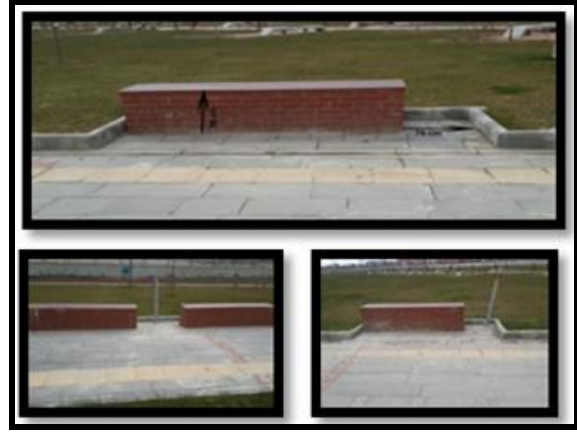
Şekil 14. Oturma Birimleri

Çalışma alanı içerisindeki oturma bankları incelendiğinde bankların standartlara uygun tasarlanmadığı görülmektedir. Ayrıca mevcut bankların hiçbirinde sırt yaslama yerinin olmaması engelliler için tehlike yaratmasının yanı sıra, yaşlılar için de uygun olmamaktadır (Şekil 14).

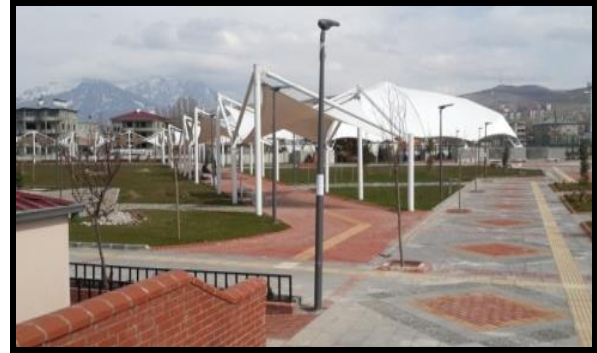
Şekil 15. Aydınlatma Elemanları

Aydınlatma elemanlarının yüksekliği; yaya yollarında 3-4 m, sokaklarda 4,5-6 m, caddelerde 7,5-9 m ve anayolda ise 10-12 m olması gerekmektedir. Kentsel yeşil alanlarda alçak aydınlatma elemanlarının maksimum yüksekliği 1m olmalıdır (Karatay, 2009). Çalışma alanı içerisinde iki tip aydınlatma elemanı kullanılmıştır. Yapılan ölçümler sonucunda aydınlatmaların standartlara uyduğu belirlenmiştir. Ancak alçak aydınlatmaların bordür seviyesine çok yakın oluşu tehlike arz etmektedir. Bazı yüksek aydınlatma elemanlarının ise yürüyüş yollarından herhangi bir ayırıcı yüzeye ayrılmadığı ve kimi yerlerde rampanın girişine konumlandığı görülmektedir. Bu durum görme engelliler için tehlike arz etmektedir (Şekil 15-16).

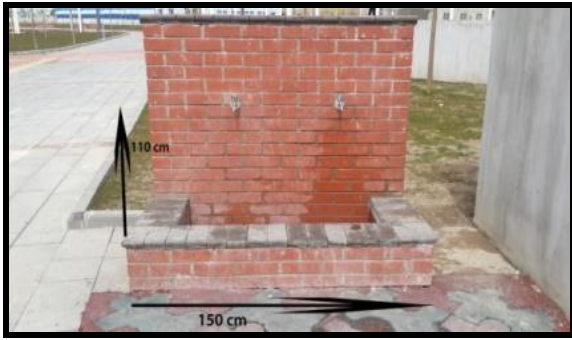
Şekil 17. Çeşme Ölçüleri

Parkta bulunan bir diğer donatı elemanlarından olan, çeşmelerin su içme yerlerinin, yaklaşık 90 cm yükseklikte olması gerekmektedir. Ancak çeşmeler değişik yüksekliklerde olabilmektedir. Tekerlekli sandalye kullananlar için uygun yükseklik 85 cm iken, diğer kullanıcılar için yaklaşık 95 cm yükseklik uygun olmaktadır (ÖZİ, 2010).

Çalışma alanı içerisinde iki adet çeşme bulunmaktadır. Çeşmenin su içme yerinin zeminden yüksekliğinin 100 cm olması engelli bireylerin özellikle de tekerlekli sandalyeli bireylerin kullanımı için uygun değildir. Görme engelli bireyler için çeşme elemanına doğru yönlendirme sağlaması gereken kılavuz çizgisi kullanılmamıştır. Ayrıca çeşmenin ön kısmındaki kot farklılığı bulunması tekerlekli sandalye kullanan bireyler için uygun değildir (Şekil 17).

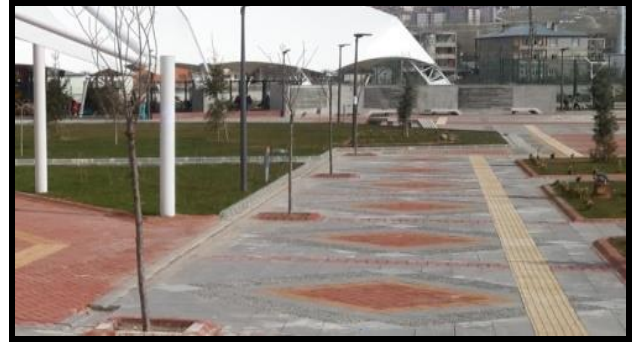
Şekil 18. Ağaçlandırma Yerleri

Çalışma alanı içerisinde bazı yürüyüş yollarında ağaç dikildiği görülmektedir. Yürüyüş yollarından yeterli uzaklık mesafesinde bulunmayan ağaçların tehlike arz ettiği görülmektedir (Şekil 18). Çalışma alanı içerisinde bitkisel peyzaj düzenlemesinin henüz tamamlanmadığı görülmektedir.. Ancak yansıma, güneş ışığı, sıcak gibi koşullardan etkilenen yaşlı bireyler için mikro-klimatik kontrol çok önemlidir. Bu nedenle, serin mekân yaratacak uygun gövde yüksekliğinde ve taç genişliğinde olan bitki türlerinin kullanılması daha uygundur (Uslu, 2012).
