ÇAVDARHİSAR'DAKİ TAHİL AMBARLARI*

THE GRANARIES IN ÇAVDARHİSAR

2. ÇAVDARHİSAR'DAKİ TAHİL AMBARLARI⁸

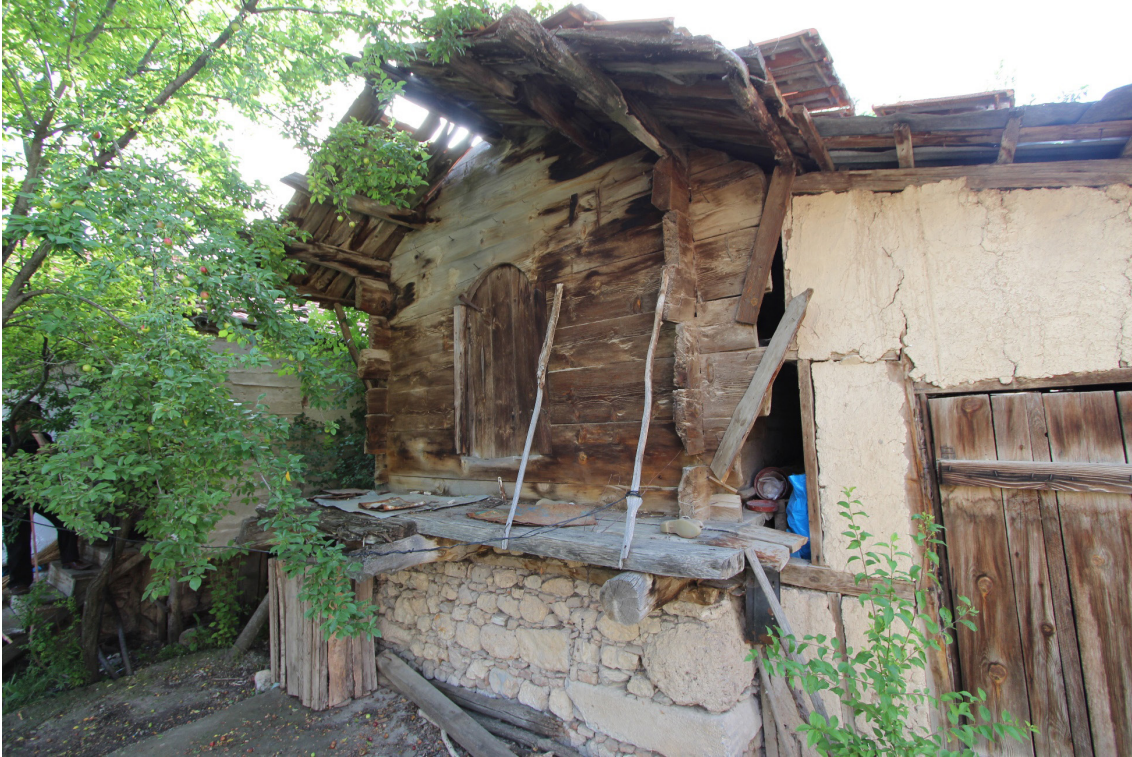
Fotoğraf 1: A13.ST.SMA01 Envanter Numaralı Ambarın Genel Görünüşü

Cereller Mahallesi Cumhuriyet Caddesi'nde, kuzeybatı – güneydoğu doğrultudaki 16 numaralı evin avlusunda yer almaktadır. Avlunun kuzeybatı köşesine, eve yakın biçimde konumlandırılan ambar, Fadime Yeşildere'ye aittir. Ambarın kim tarafından inşaa edildiği ile inşaa tarihi hakkında herhangi bir bilgi bulunmamaktadır. Örtü sisteminin bir kısmı çökmüş olan ambar iyi durumda ancak atıl vaziyettedir (Fot. 1).

Ambar kuzeybatı – güneydoğu doğrultuda, 1.70 m. yükseklikte, çamur harçlı moloz taş malzemeyle oluşturulan dikdörtgen temel duvarları üzerinde yer almaktadır. Ambarın doğu cephesini kaplayacak biçimde, sonradan inşaa edildiği anlaşılan, küçükbaş hayvan barınağı, bu cepheyi tanımlamayı güçleştirmektedir. Ayrıca barınağın kapısının kilitli olması ve sahibinin izin vermemesinden dolayı ambarın bu yöndeki duvarına ulaşılamamış ve ambar altı bölümüne geçişi sağlayan açıklığın olup olmadığı hakkında herhangi bir bilgi elde edilememiştir. Yüksek temel duvarları üzerinde yer alan ambarın, sahanlık bölümüne çıkışı sağlayan merdiven vb. yapı elemanlarından herhangi birine rastlanmamıştır. Ortalama çapları 0.24 m. olan üç adet tomruk üzerinde ambarın inşası gerçekleştirilmiştir.

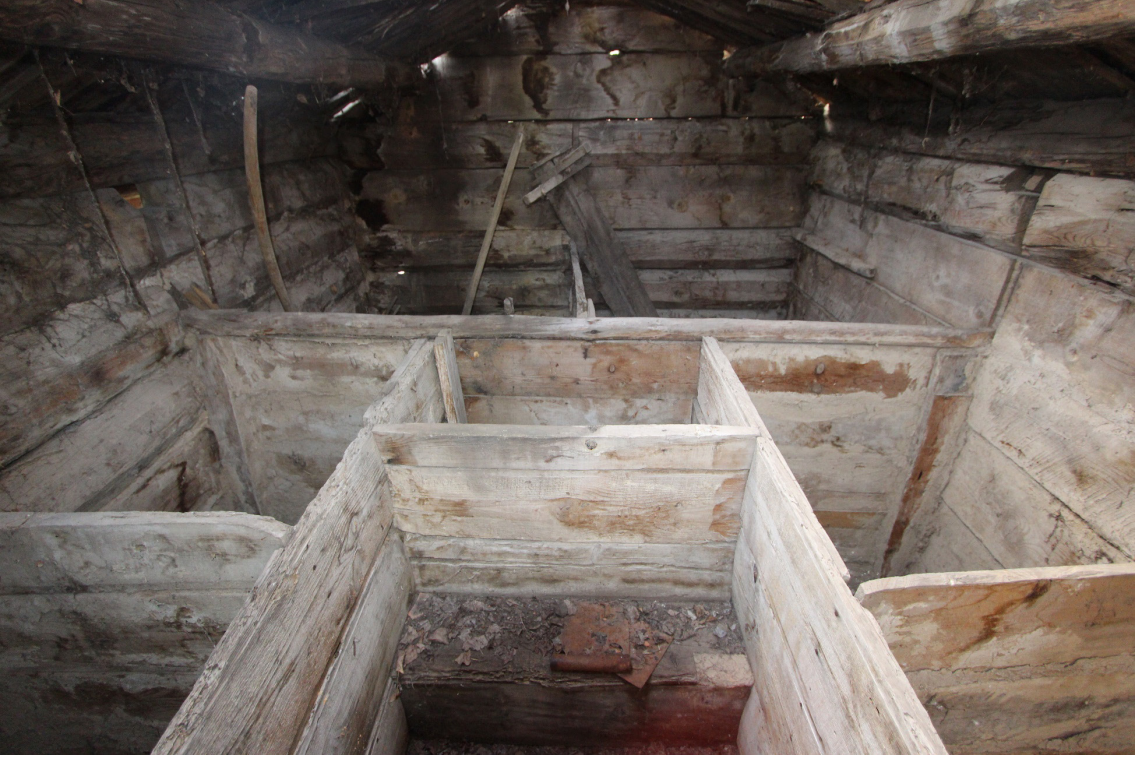
Fotoğraf 2: A13.ST.SMA01 Envanter Numaralı Ambarın İçinden Görünüş

Dikdörtgen plâna sahip ambara, güneydoğudaki kısa kenarı ortasında yer alan kapı açıklığından girilir. İçeriye doğru açılan kapı kanadının bitiminde başlayan üç basamaklı merdiven ve bu merdiveni üç yönden çevreleyen altı ayrı depolama gözü bulunmaktadır. Ayrıca merdivenin son basamağının üzeri de ayrı bir ambar gözü biçiminde düzenlenmiş, burası da diğer gözler gibi kullanılmıştır (Fot. 2). Depolama alanının yüksekliği yaklaşık olarak 1.70 m. dir.

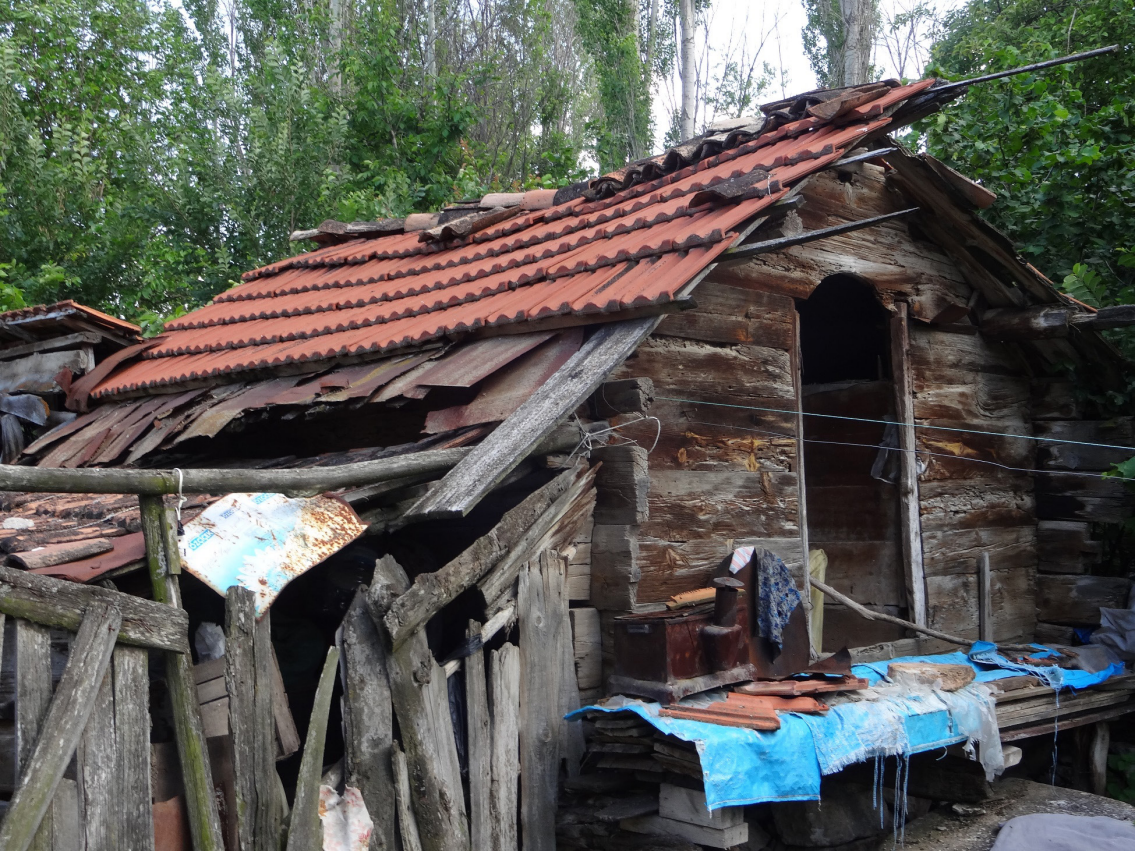
Fotoğraf 3: A14.ST.SMA02 Envanter Numaralı Ambarın Genel Görünüşü

Meydan Mahallesi Çarşı Sokak 10 numarada, kuzeybatı – güneydoğu doğrultudaki evin avlusundadır. Ali İhsan Evkaya'ya ait olan ambarın ne zaman ve kim tarafından yapıldığı bilinmemektedir. İyi durumda olan ambarın, günümüzde, birtakım malzemelerin saklandığı depo olarak kullanıldığı tespit edilmiştir (Fot. 3).

Moloz taş malzemeyle oluşturulan temel duvarları yerden 0.45 m. yüksekliğe sahiptir. Bu duvarların üzerine ambar yerleştirilerek zemin ile teması ortadan kaldırılmıştır. Ortalama çapları 0.24 m. olan üç adet tomruğun üzerinde yükselen ambarın kuzeybatıdaki girişinin önünde sahanlığı bulunur. Sahanlığa ulaşmayı sağlayan merdiven vb. düzenlemeye rastlanılmamıştır.

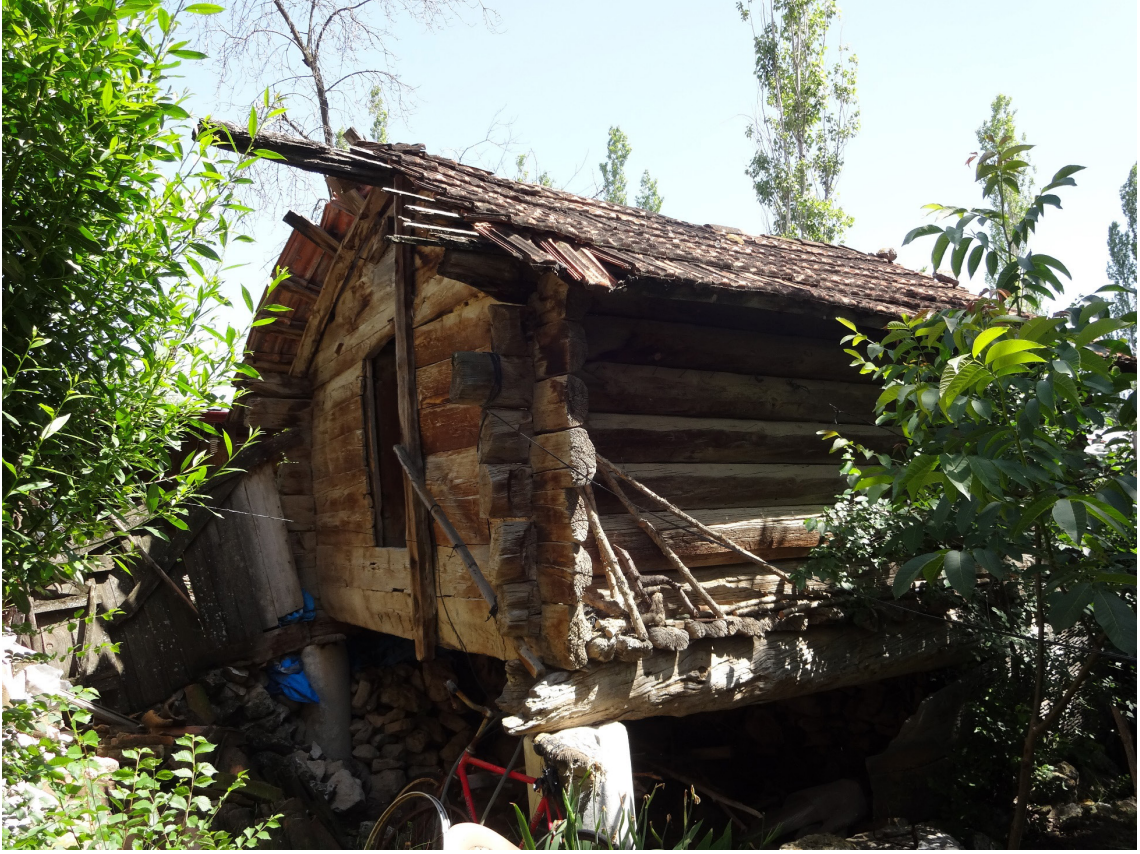
Fotoğraf 4: A14.ST.SMA03 Envanter Numaralı Ambarın Genel Görünüşü

Meydan Mahallesi Kemer Caddesi Dere Sokak 11 numarada Mustafa Kök'e ait evin avlusunda yer alır. Kuzeybatı – güneydoğu doğrultuda uzanan evin avlusunun güneydoğu köşesine yerleştirilmiştir. Ambarın ne zaman inşa edildiği ve ustası hakkında herhangi bir bilgi bulunmamaktadır. İnceleme sırasında atıl durumda olduğu tespit edilen ambar harap vaziyettedir (Fot. 4).

Ambar ortalama çapları 0.30 m. olan dört adet devşirme sütun parçaları üzerine konumlandırılmıştır. Sütunlar, kareye yakın dikdörtgen plânlı ambarın dört köşesine gelecek biçimde yerleştirilmiştir. Kuzeydoğu, güneydoğu ve güneybatı köşelerde yer alan bu üç sütunun arası, moloz taş malzeme ile doldurulurken, sadece kuzeybatı köşedeki sütun serbest vaziyettedir. Bu durumda ambarın altı iki yönden açık, iki yönden kapalı bir hal almıştır. Ambarın kütlesini taşıyan ve ortalama çapları 0.26 m. olan iki adet tomruk ise bu sütunlar üzerine yerleştirilmiştir. Ambarın kuzeydoğudaki kapı açıklığının önünde sahanlığı bulunmakla birlikte bu yönde merdiven, basamak vb. düzenlemeye rastlanılmamıştır.

Marsilya tipi kiremit kaplı beşik çatının, güneydoğudaki eğimli bölümü tamamen ambarın içine çökmüşken, diğer eğimli kısım sağlamdır.

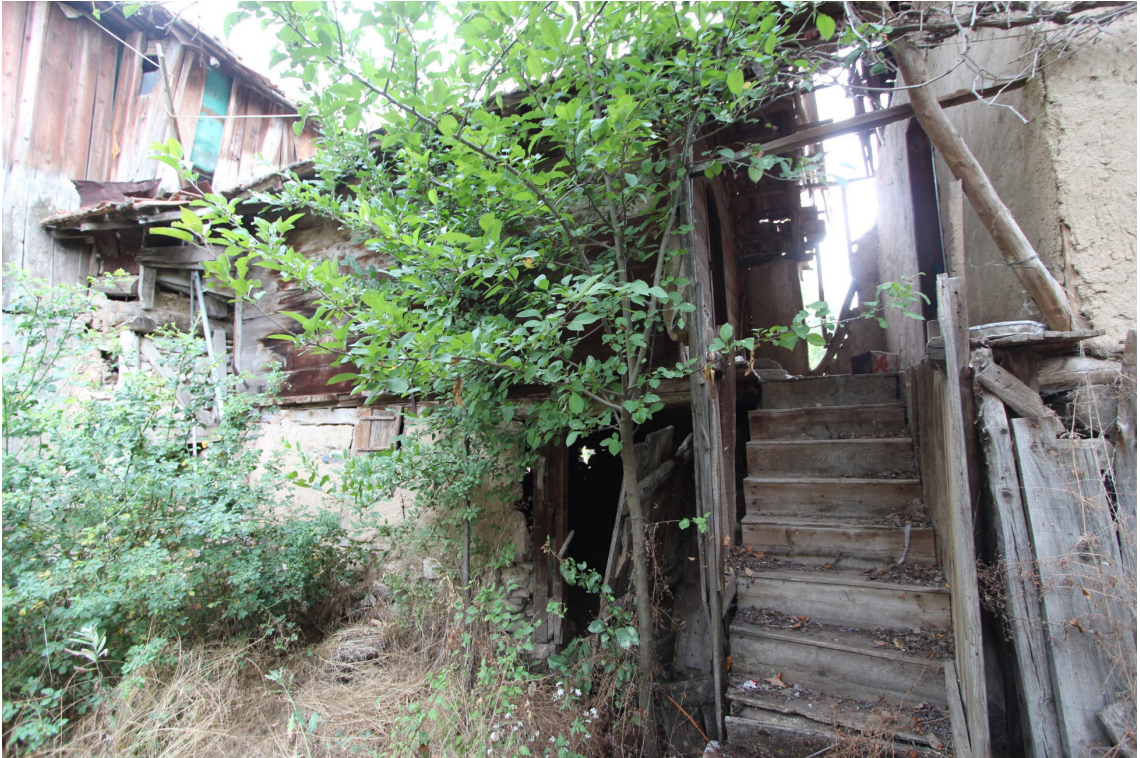
Fotoğraf 5: A14.ST.SMA04 Envanter Numaralı Ambarın Genel Görünüşü

Meydan Mahallesi Kemer Caddesi Kanal Sokak 8 numaradaki İsmail Birinci'ye ait evin avlusunda bulunmaktadır. Doğu – batı doğrultudaki ev ile kuzeyinde yer alan müstemilat arasında kalan bölüme, evin kuzeydoğu köşesine, kuzey – güney doğrultuda bitştirilmiştir. Ambarın kim tarafından ne zaman yapıldığı bilinmemektedir. İyi durumdaki ambar günümüzde atıl vaziyettedir (Fot. 5).

Ambar, yaklaşık 1.65 m. yüksekliğinde olan temel duvarları üzerinde yer almaktadır. Bu duvarlardan güneydeki aslında evin kuzey duvarıdır. Doğu duvarını ise moloz taş malzemeli avlu duvarı oluşturmaktadır. Batı duvarı ise 0.30 m. yüksekliğinde, 0.46 m. genişliğinde moloz taş malzemeli, çamur harçlı duvar ile bu duvarın üzerinde devam eden 0.15 m. genişliğindeki hımış duvardan oluşmaktadır. Ambarın kuzey duvarı bu yönde yer alan müstemilat ile ortaktır. Fakat müstemilat ile ambarın altı bölümü, üzerinde kapı açıklığının yer aldığı hımış duvarla birbirinden ayrılmıştır. Ambar ortalama çapları 0.18 m. olan beş adet tomruk üzerinde yer alır. Kuzeyindeki sahanlığa dokuz basamaklı merdivenle çıkılan ambarın bu bölümü müstemilat ile ortak kullanılmaktadır.

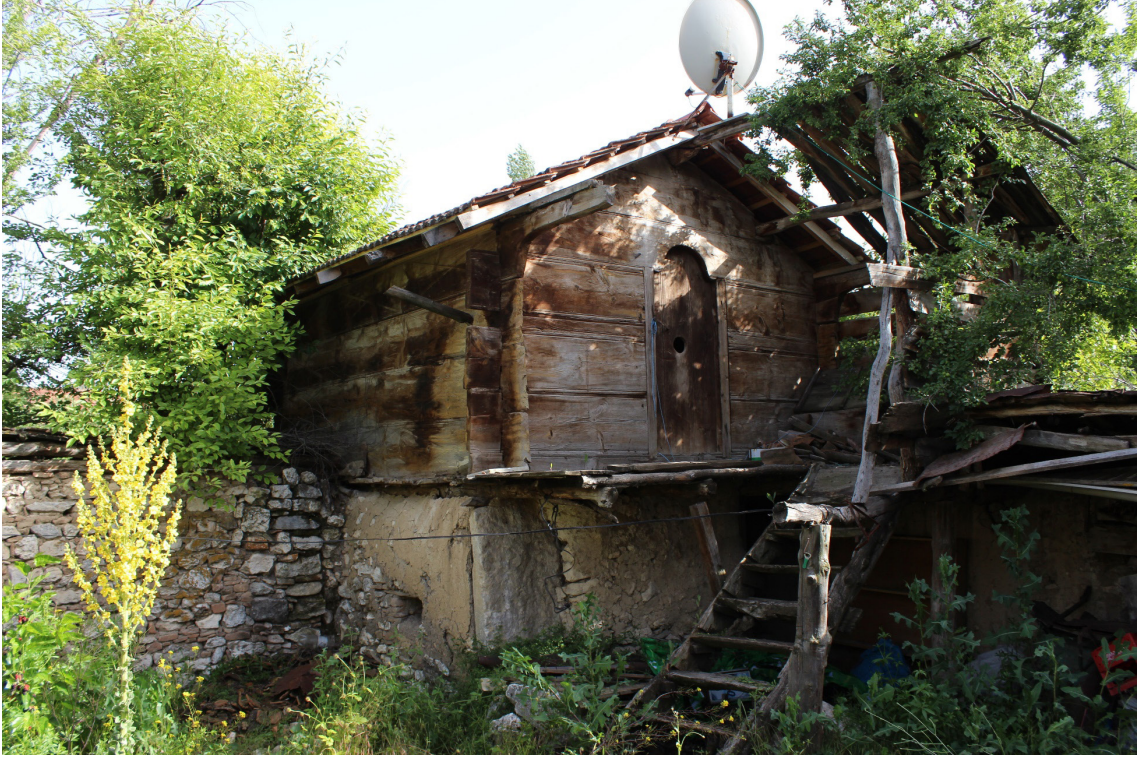
Fotoğraf 6: A14.ST.SMA05 Envanter Numaralı Ambarın Genel Görünüşü

Meydan Mahallesi Cumhuriyet Caddesi 10 numaralı Adnan Karadal'a ait evin avlusunda yer alır. Kuzeybatı – güneydoğu doğrultusundaki ambar, avlunun güney köşesine yerleştirilmiştir. Ambarın kim tarafından ne zaman inşa edildiği bilinmemektedir. Kısmen yenilenmiş ve sağlam olan ambar bahçe malzemelerinin konulduğu depo olarak kullanılmaktadır (Fot. 6).

Ambar yerden yaklaşık 1.65 m. yükseklikteki temel duvarları üzerine oturtulmuştur. Temel duvarları, çamur harçlı moloz taş ve yer yer devşirme malzemeyle oluşturulmuştur. Temel duvarlarıyla çevrelenen kareye yakın dikdörtgen plânlı ambar altı bölümüne giriş, kuzeydoğudaki kapı açıklığından sağlanmaktadır. Ortalama çapları 0.18 m. olan dört adet tomruk bu temel duvarları üzerine oturtulmuştur. Kuzeydoğusunda yer alan sahanlığa dokuz basamaklı sabit ahşap merdiven ile ulaşılır.

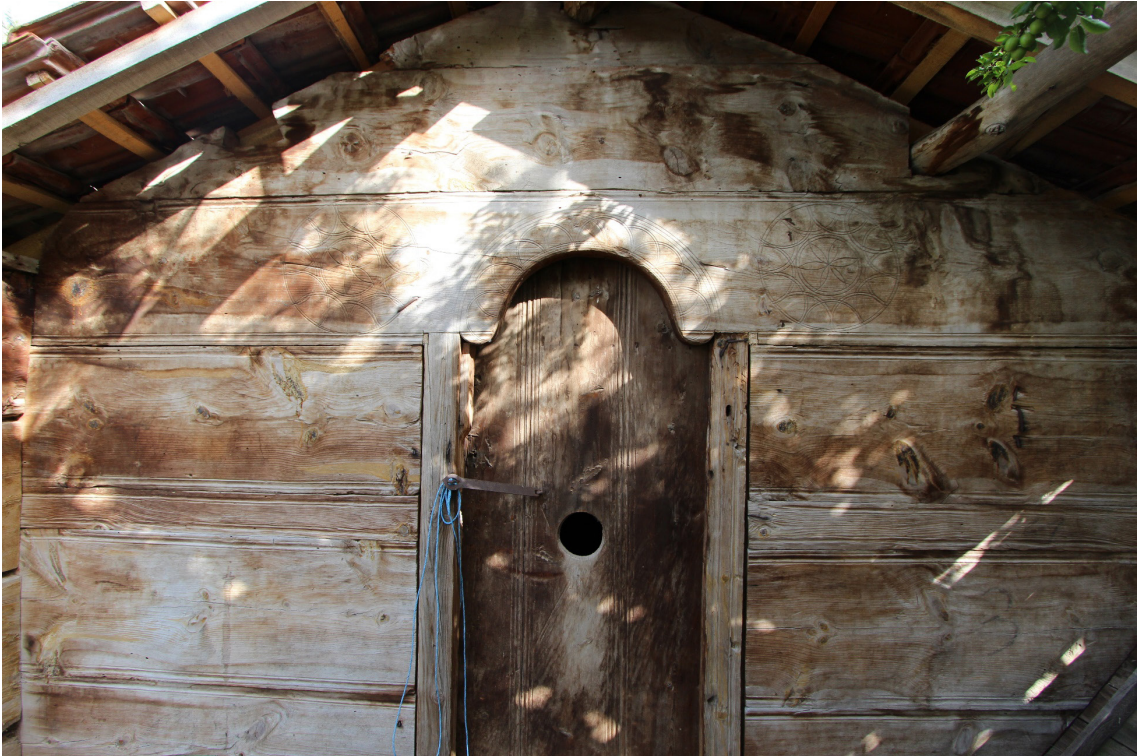
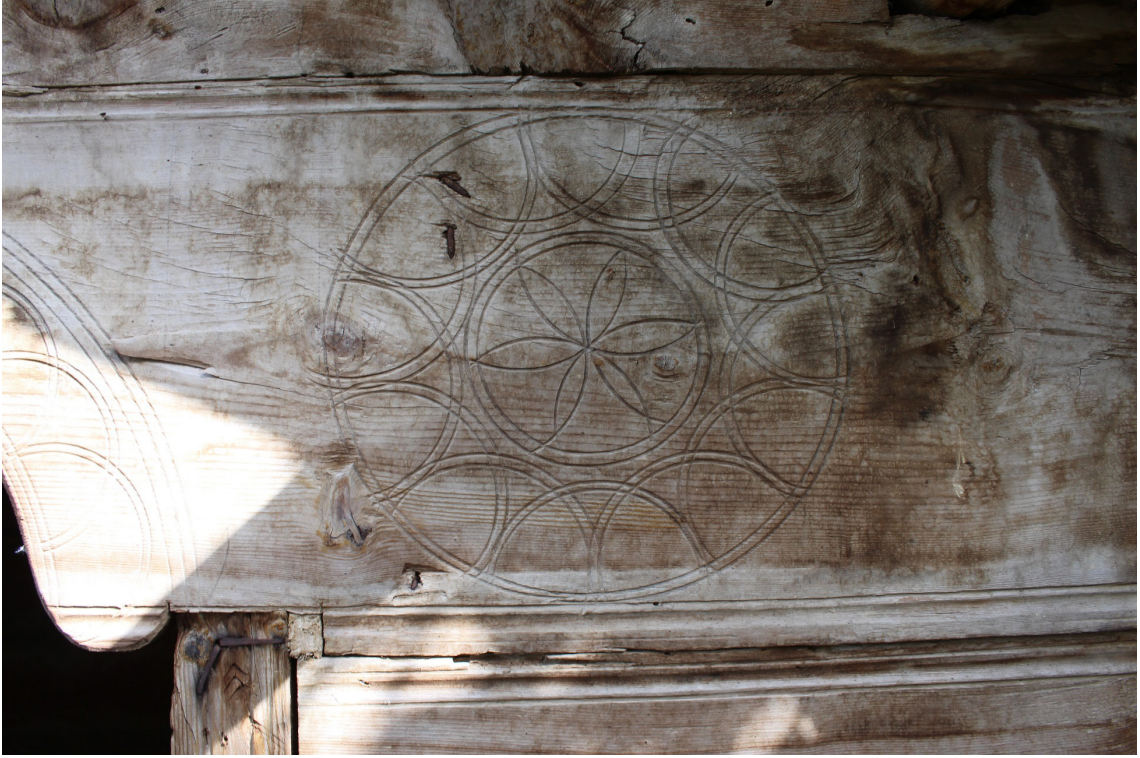
Fotoğraf 7: A14.ST.SMA05 Envanter Numaralı Ambarın Kapı Açıklığı Çevresindeki Süsleme

Ambarın kapı açıklığının yukarısı yuvarlak kemer şeklinde düzenlenmiştir. Burada kemer kavisinin her iki yanında ve kemer altında olmak üzere, kazıma tekniğinde geometrik ve bitkisel süslemelere yer verilmiştir (Fot. 7). Kemer altında birbiriyle kesişerek ilerleyen ve kemerin çevresini saran yarım daire şekilleri ile bu şekilleri sınırlandıran dairesel çizgi yer alır. Kemer kavisinin her iki yanındaki süslemeler ise merkezinde, daire ile sınırlandırılmış altı yapraklı çiçek motifi ve bu dairenin etrafını dolanan, birbirleriyle kesişen daha büyük yarım dairelerden oluşmaktadır (Fot. 8). Ayrıca ambarın uzun duvarlarının dış yüzeyinde birbirini çapraz kesen doğruların oluşturduğu geometrik düzenlemeler yer alır.

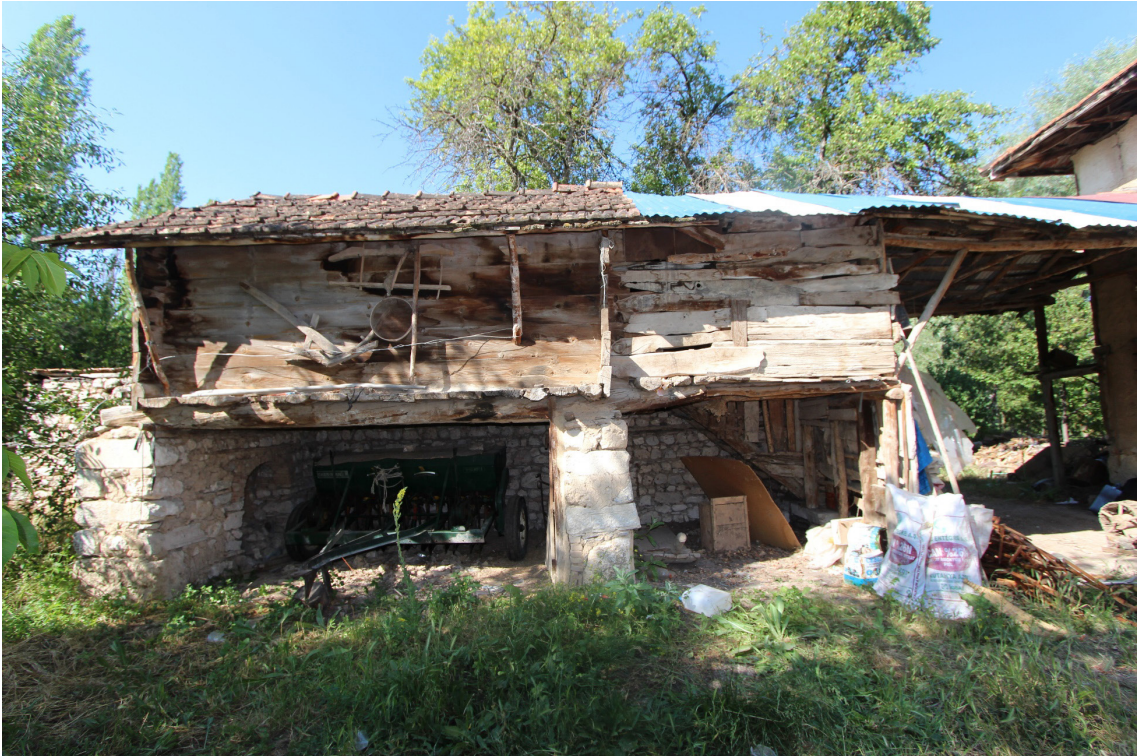
Fotoğraf 9: A14.ST.SMA06 Envanter Numaralı Ambarın Genel Görünüşü

Meydan Mahallesi Taksim Caddesi 40 numarada İbrahim Takıl'a ait evin avlusunda bulunur. Kuzeydoğu – güneybatı yönünde konumlandırılmış evin, güney köşesine yakın bir alana, kuzeybatı – güneydoğu doğrultuda yerleştirilmiştir. İnşa tarihi ve ustası hakkında herhangi bir bilgi bulunmayan ambar, inceleme tarihinde atıl vaziyettedir (Fot. 9).

Ambar, 1. 49 m. yüksekliğindeki temel duvarları ve bunlarla aynı seviyedeki avlu duvarı üzerine konumlandırılmıştır. Avlu duvarı kuzeybatı – güneydoğu doğrultusunda uzamakta ve arazinin sınırını belirlemektedir. Burada avlu duvarı ile buna dik açıyla uzanan 3.01 m. uzunluğundaki iki duvarla ambarın temel duvarları oluşturulmuştur. Moloz taş malzemeli, çamur harçlı ve devşirme parçaların bulunduğu bu duvarlardan kuzeydekinde 0.49 m. genişliğinde bir niş bulunmaktadır. Ortalama çapları 0.24 m. olan üç tomruk bu temel duvarları ile avlu duvarının üzerine oturtulmuştur.

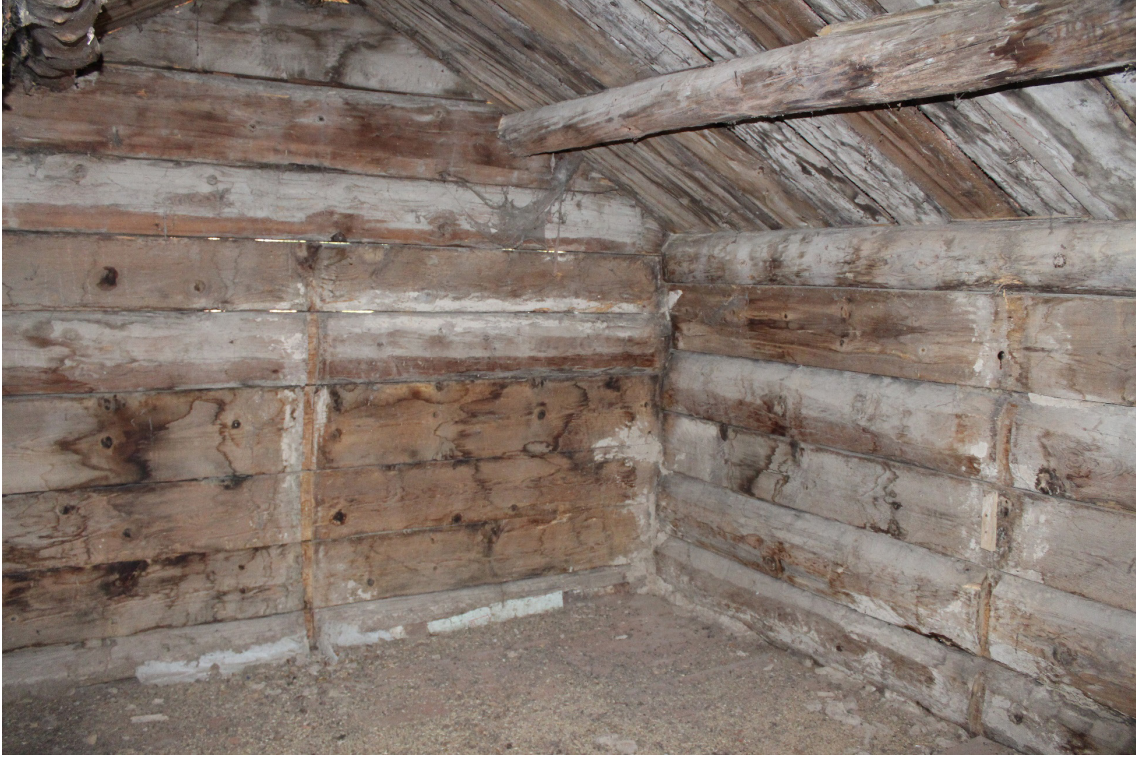
Fotoğraf 10: A14.ST.SMA06 Envanter Numaralı Ambarın İinden GrnŖ

Dikdörtgen plânlı ambar 3.93 x 3.14 m. ölçülerindedir (Plan 2). Kuzeybatıdaki kısa duvarının ortasında 0.81 m. genişliğinde kapı açıklığına yer verilmiştir. Ahşap malzemeli dikdörtgen kapısı sağlam ve yerindedir. İçeride merdiven ile depolama gözlerini oluşturan parçaların yerinde olmadığı, ancak duvarlardaki izlerden bu kısımların sökülmüş olduğu tespit edilmiştir (Fot. 10).

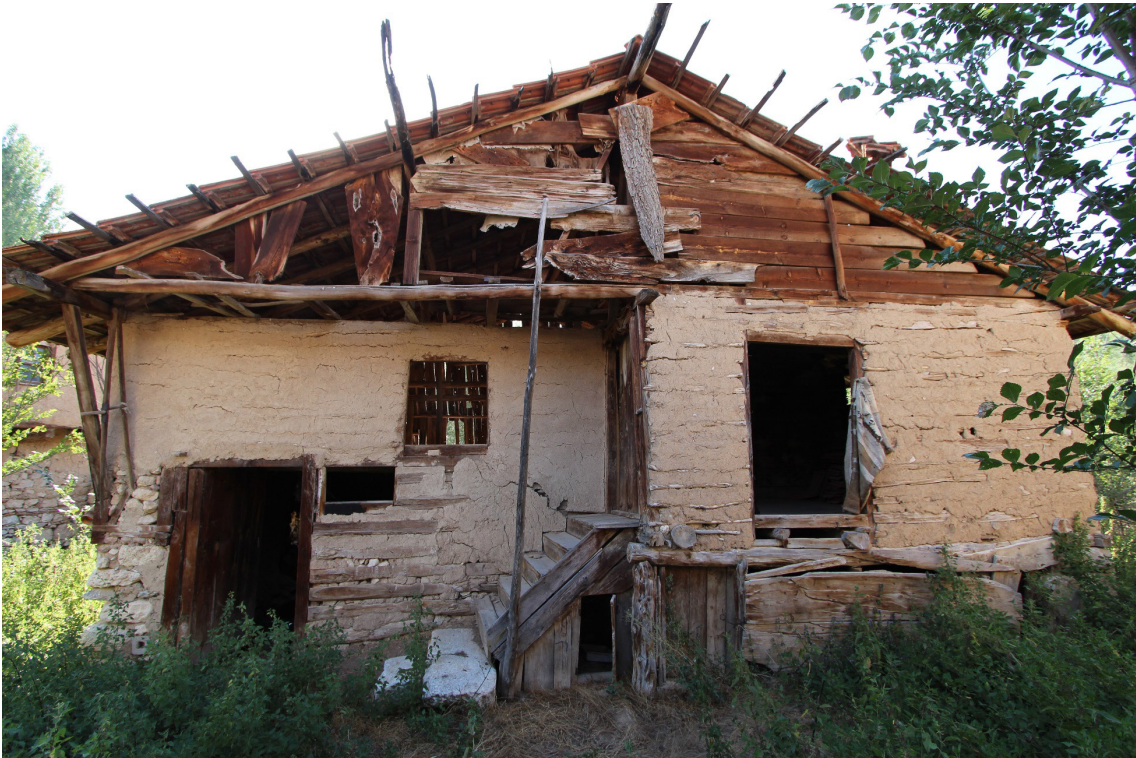
Fotoğraf 11: A14.ST.SMA08 Envanter Numaralı Ambarın İinde BulunduĐu Yapı

Yukarı Mahalle Abdullah Özcan Caddesi Direk Taşı Mevki 52-54 numaralı evin avlusundaki beşik çatılı binanın içinde yer alır (Fot. 11). Binanın sadece kapı ve pencere açıklıklarına sahip olması, içeride oda, ocak gibi düzenlemelerin bulunmaması, binanın günlük veya mevsimlik işler için kullanıldığını göstermektedir. Doğu – batı doğrultusundaki müstemilatın içindeki ambar bina ile aynı doğrultudadır. Ambarın kim tarafından ve ne zaman inşa edildiği bilinmemektedir. Günümüzde kapısı sökülmüş ancak diğer kısımları oldukça iyi korunmuştur (Fot. 12).

Ambarın müstemilat içindeki durumuna bakıldığında binanın, ambarı da içine alacak biçimde sonradan inşa edildiği anlaşılmaktadır. Bu durum özellikle ambarın temel duvarları, taşıyıcı tomrukları ve ambar altı bölümü hakkındaki tespitleri imkânsız hale getirmiştir. Fakat binada, ambarın bulunduğu bölüme ulaşmayı sağlayan yedi basamaklı merdiven yer almaktadır. İlk iki basamağı devşirme bloklardan oluşan merdivenin diğer beş basamağı ahşap olarak düzenlenmiştir. Bu da bize ambarın doğrudan yer ile bağlantısının bulunmadığını gösterir. Merdivenler aynı zamanda ambarın sahanlık bölümüne ulaşmayı sağlamaktadır. Ancak bu bölüm hem malzeme hem de teknik açıdan ambardan ayrılmaktadır.

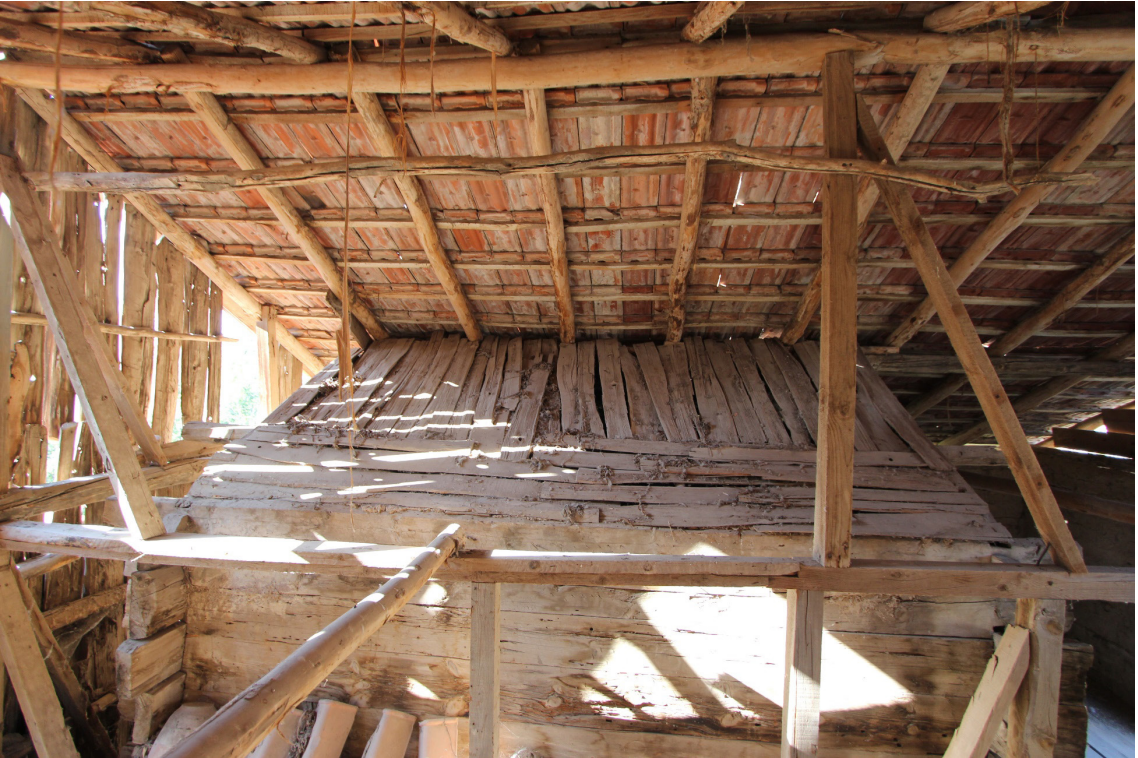
Fotoğraf 13: A14.ST.SMA08 Envanter Numaralı Ambarın Çatısı

Ambarın beşik çatısı üzerinde hartamaların haricinde herhangi bir kaplama görülmemektedir (Fot. 13). Ambarın bina içerisinde yer almasından dolayı kiremit kaplamaya ihtiyaç duyulmamış olmalıdır.

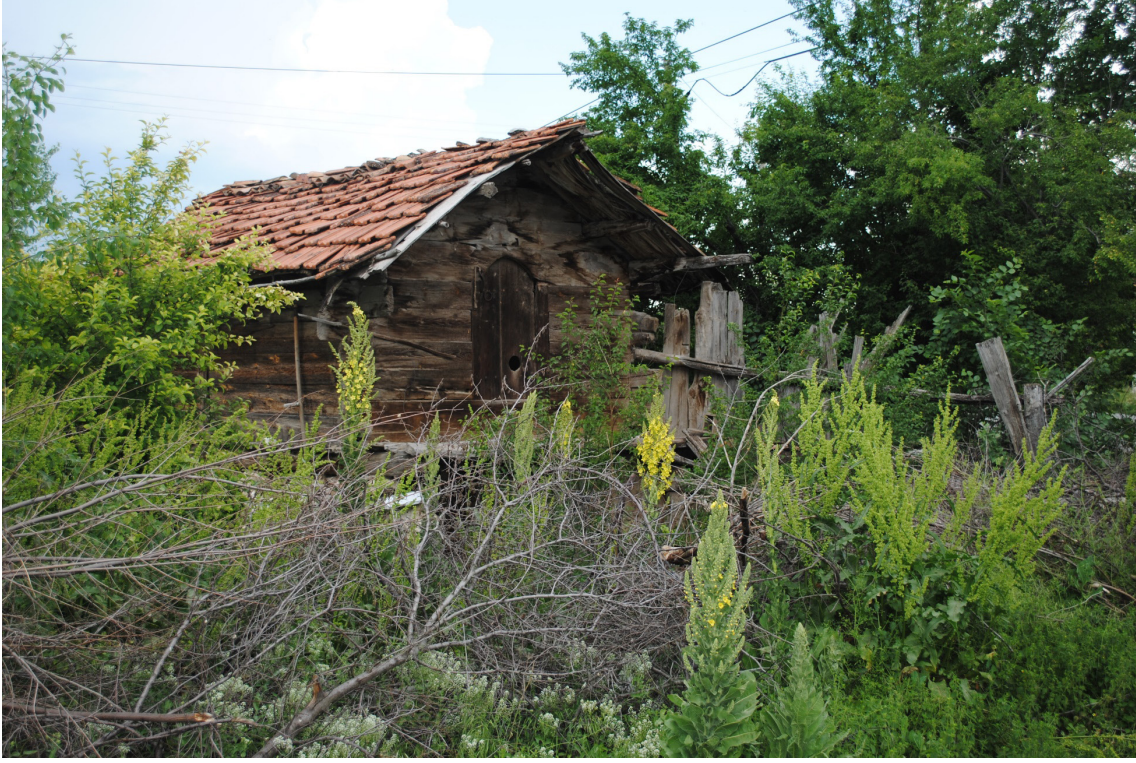
Fotoğraf 14: A14.ST.SMA09 Envanter Numaralı Ambarın Genel Görünüü

Yukarı Mahalle Abdullah Özcan Caddesi 1-3 numaralı Naciye Karabulut'a ait evin avlusunda yer almaktadır. Kuzeybatı – güneydoğu doğrultudaki ambar, avlunun kuzey tarafına konumlandırılmıştır. İnşa tarihi ve ustası bilinmeyen ambarın, günümüzde sağlam fakat atıl durumda olduğu tespit edilmiştir (Fot. 14).

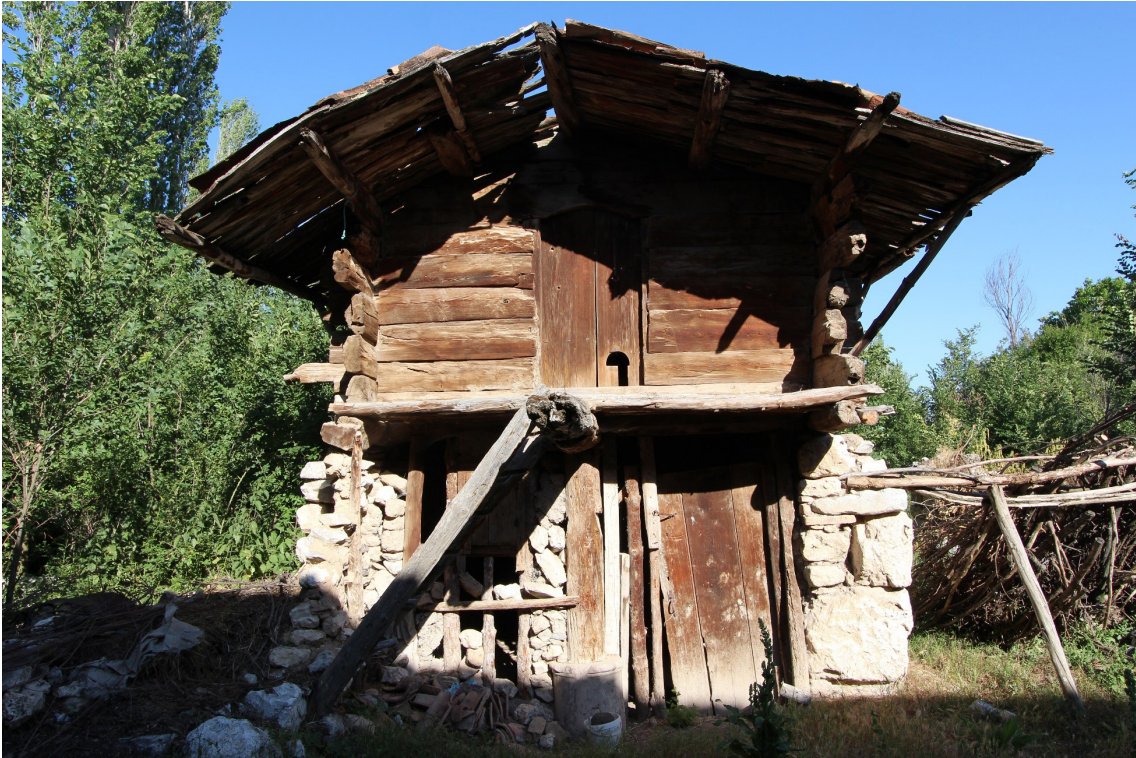
Fotoğraf 15: A14.ST.SMA10 Envanter Numaralı Ambarın Genel Görünüü

Yukarı Mahalle Abdullah Özcan Caddesi 17 numaralı Hatice Erdem'e ait evin avlusunda yer alır. Avlunun kuzeyine, kuzeybatı – güneydoğu doğrultuda yerleştirilen ambarın inşa tarihi ve ustası hakkında herhangi bir bilgi bulunmamaktadır. Günümüzde sağlam vaziyette olan ambar atıl durumdadır (Fot. 15).

Ambar, kareye yakın dikdörtgen plânlı olup, moloz taş malzemeli (kuzeybatı yöndeki duvarı hariç), çamur harçlı, yer yer devşirme malzemelerin de görüldüğü duvarlar üzerinde yer almaktadır (Plan 4). Moloz taş malzemeli duvarlar 0.60 m. kalınlığındayken, kuzeybatıda yer alan ve hımsız duvar şeklinde yapılan duvarın kalınlığı ise 0.22 m. dir. Aynı zamanda bu ince duvarda bir kapı, bir de pencere açıklığına yer verilmiştir. İçeride güneydoğu duvarının ortasında bir ocak nişi, bu ocak nişinin her iki yanında da biri 0.42 m. diğeri 0.44 m. genişlikte iki niş bulunur (Fot. 16). Ayrıca güneybatı duvarında da 0.45 m. genişlikte pencere açıklığı bulunmaktadır. Ortalama çapları 0.24 m. olan üç tomruktan kenarlarda yer alanlar temel duvarları üzerine oturtulmuşken, ortadaki tomruk, altına yerleştirilen ahşap direk ve zeminde bir kısmı görünen mermer sütunun üzerine oturtulmuştur. Sahanlığının bir kısmı yerinde olan ambarın, bu bölümüne altı basamaklı sabit ahşap merdiven ile ulaşılmaktadır.

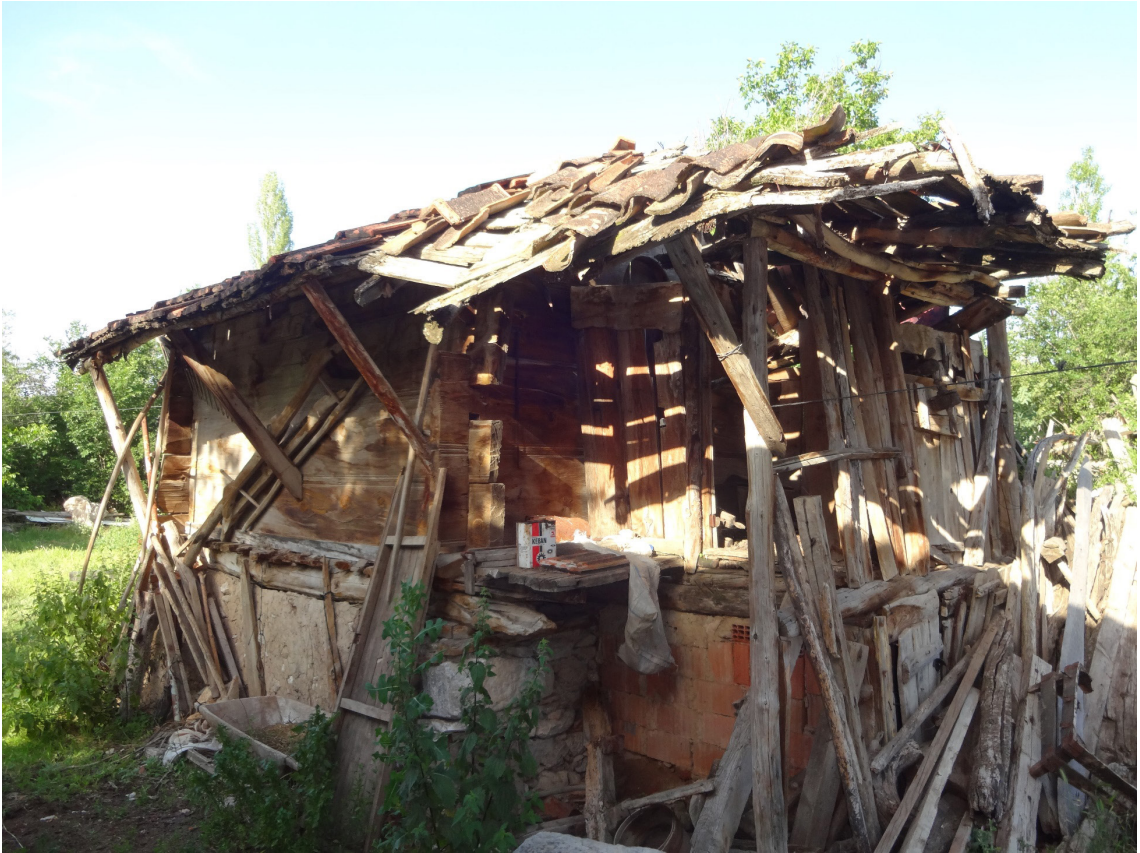
Fotoğraf 17: A14.ST.SMA11 Envanter Numaralı Ambarın Genel Görünüü

Yukarı Mahalle Abdullah Özcan Caddesi 39 – 41 numaralı Ayşe Hanım Takıl'a ait evin avlusunda yer alır. Kuzeydoğu – güneybatı doğrultusunda, avlunun ortasında yer alan ambarın inşa tarihi ve ustası bilinmemektedir. Günümüzde çatısı yıkılmış olan ambar kullanılmamaktadır (Fot. 17).

Dikdörtgen plânlı ambarın güneybatıdaki kısa duvarının ortasında kapı açıklığına yer verilmiştir. Basit dikdörtgen biçimindeki ahşap kapısı yerindedir. Ancak ambar örtüsünün içine çökmesinden dolayı kapı açılmamakta ve ambarın içi ile ilgili tanımlama imkânsız hale gelmektedir.

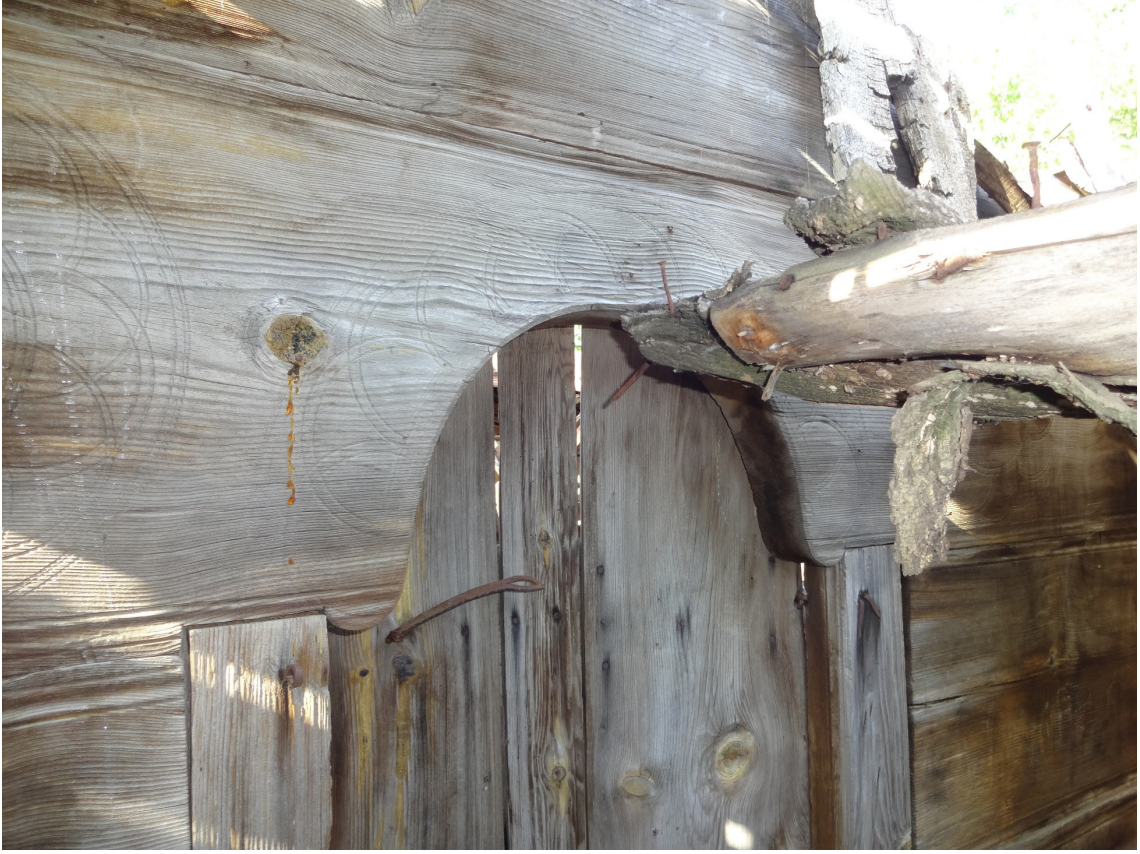
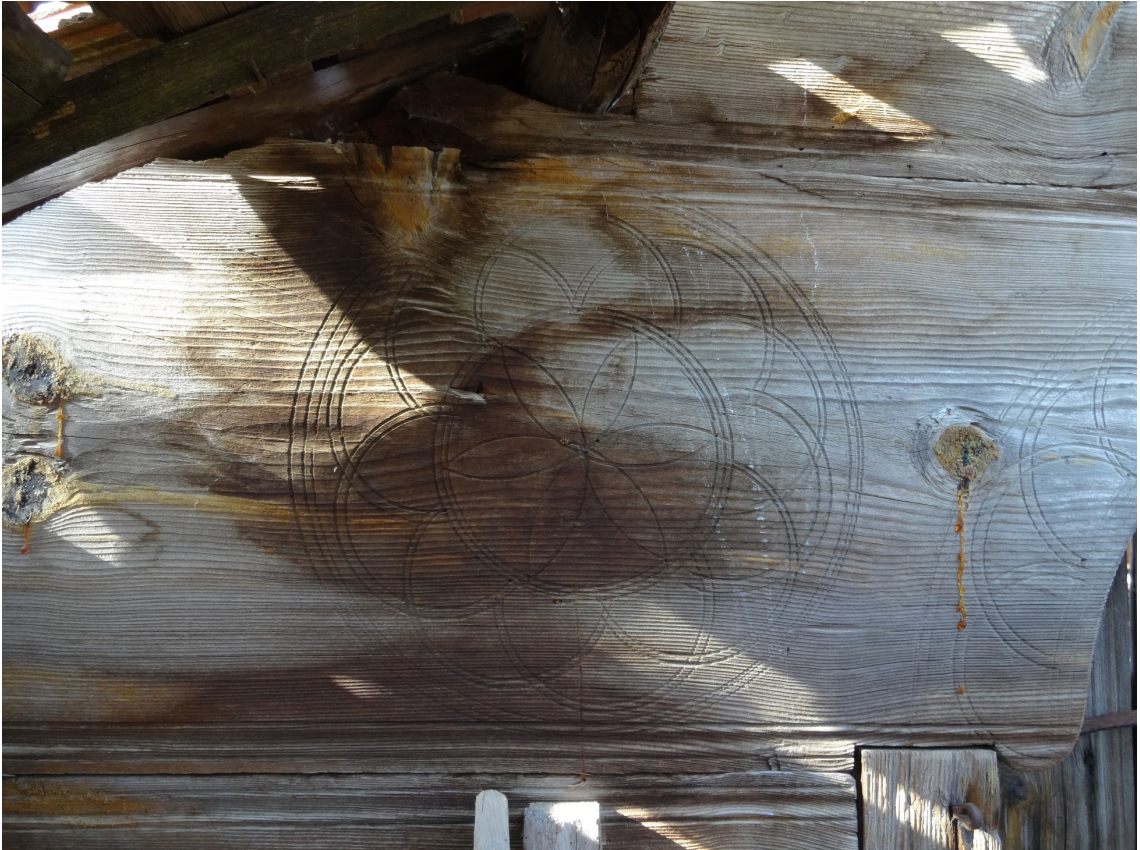
Fotoğraf 18: A14.ST.SMA011 Envanter Numaralı Ambarın Kapı Açıklığı Çevresindeki Süsleme

Yukarısı yuvarlak kemer şeklinde düzenlenen kapı açıklığının kemer kavisinin her iki yanında ve kemer altında, kazıma tekniğinde geometrik ve bitkisel süslemeler yer alır (Fot. 18). Kemer kavisinin her iki yanındaki simetrik süslemeler, merkezinde daire ile sınırlandırılmış altı yapraklı çiçek motifi ve bu dairenin etrafını dolanan birbirleriyle kesişen daha büyük yarım dairelerden oluşmaktadır (Fot. 19). Kemer altında ise birbiriyle kesişerek ilerleyen ve kemerin çevresini saran yarım daire şekilleri ile bu şekilleri sınırlandıran dairesel çizgi bulunmaktadır.

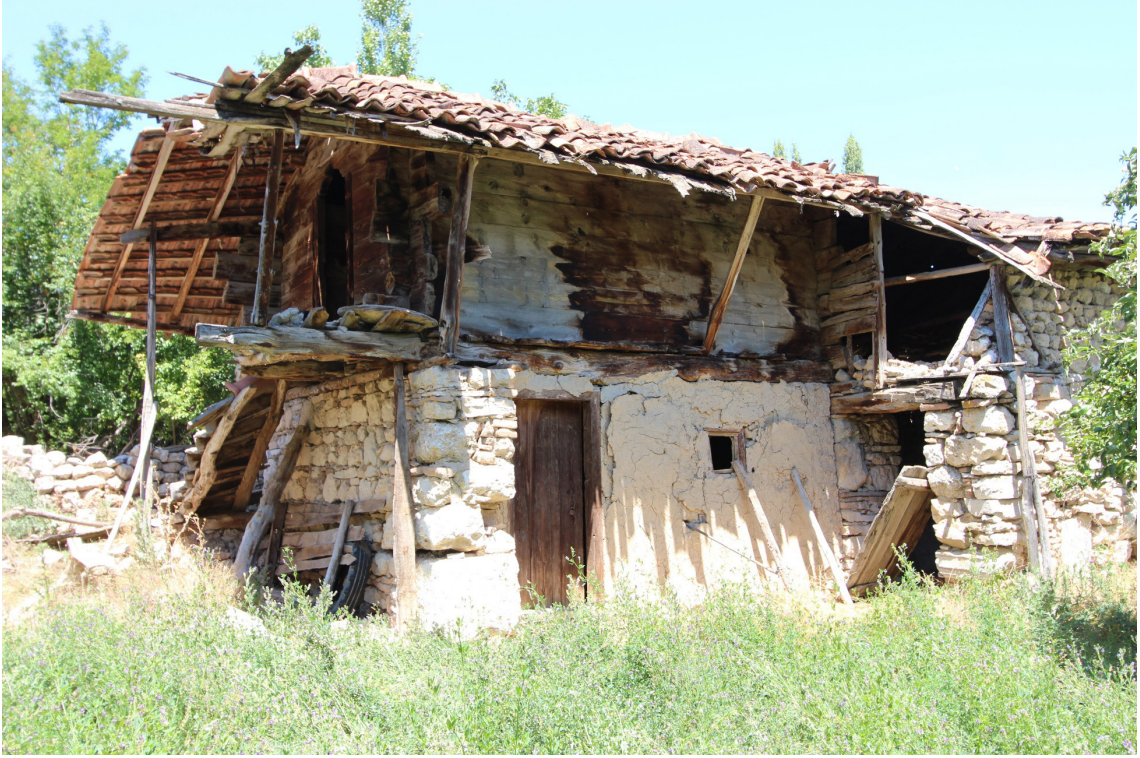
Fotoğraf 20: A14.ST.SMA12 Envanter Numaralı Ambarın Genel Görünüşü

Yukarı Mahalle Abdullah Özcan Caddesi Çatal Sokak 47 numaralı Şerif Ahmet Demir / Süleyman Demir'e ait evin avlusunda yer alır. Kuzeydoğu – güneybatı doğrultuda bir kısmı avlu duvarı, bir kısmı temel duvarları üzerine konumlandırılmıştır. İnşa tarihi ve ustası bilinmeyen ambar, günümüzde atıl vaziyettedir (Fot. 20).

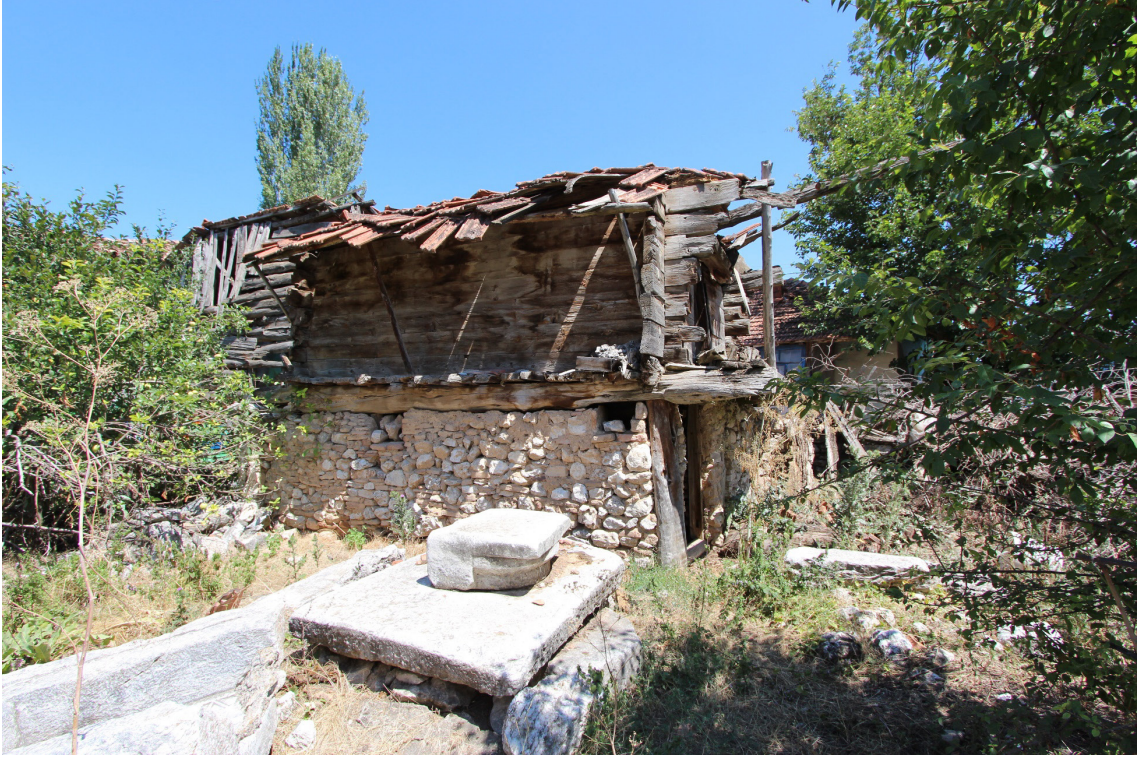
Fotoğraf 22: A14.ST.SMA14 Envanter Numaralı Ambarın Genel Görünüşü

Yukarı Mahalle Abdullah Özcan Caddesi 55 numaralı Tahir Şahin'e ait evin avlusunda yer alır. Kuzeydoğu – güneybatı ekseninde avlunun doğusuna konumlandırılmıştır. Ambarın inşa tarihi ve ustası hakkında herhangi bir bilgi bulunmamaktadır. Günümüzde çatısı yıkılmış olan ambar atıl vaziyettedir (Fot. 22).

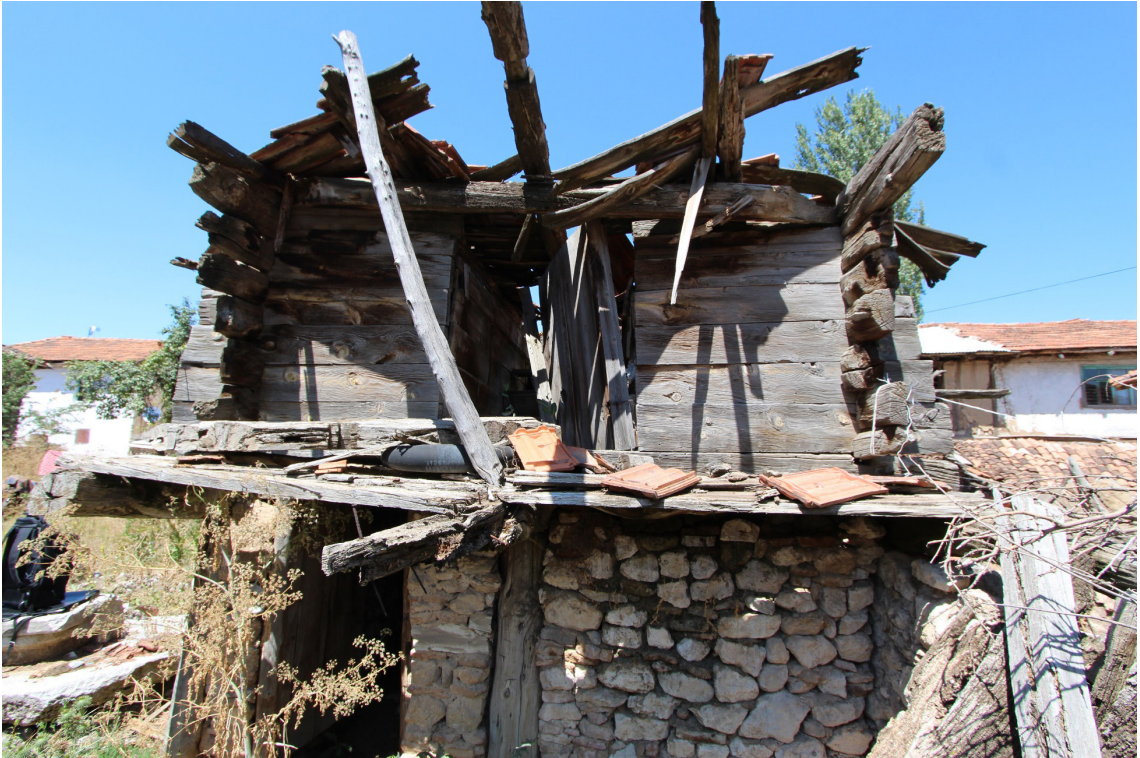
Fotoğraf 23: A14.ST.SMA14 Envanter Numaralı Ambarın Sahanlığından Görünüş

Ambar yerden 1.30 m. yükseltilmiş, moloz taş ve tuğla malzemeli, çamur harçlı temel duvarları üzerinde yer almaktadır. Bu duvarlarla oluşturulan ambar altı bölümüne giriş güneybatı köşede yer alan kapı açıklığından sağlanmaktadır. Duvarlarda kalan izlerden bu bölümde küçükbaş hayvan muhafaza edildiği anlaşılmaktadır. Ortalama çapları 0.24 m. olan üç tomruk bu temel duvarları üzerine oturmaktadır. Güneybatı yönde bulunan sahanlığa ulaşmayı sağlayan herhangi bir merdiven vb. araç bulunmamaktadır. Sahanlık bölümünün zemin tahtalarının bir kısmı tahrip olmuştur (Fot. 23).

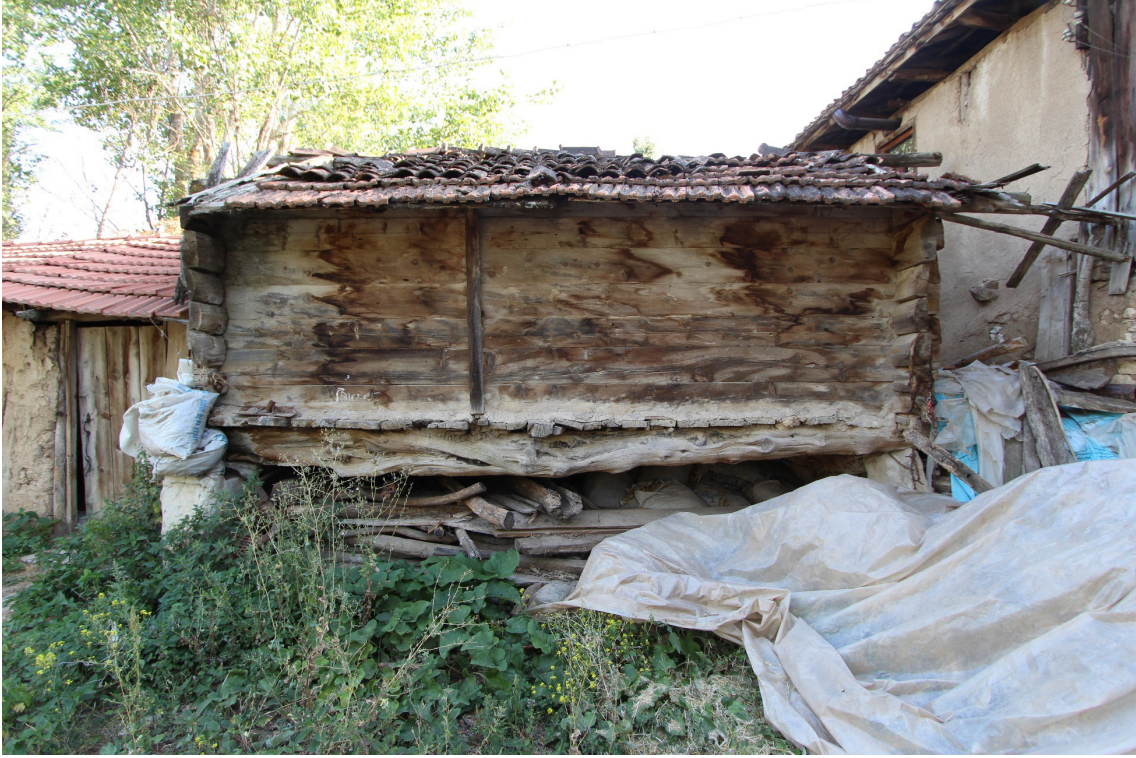
Fotoğraf 24: A14.ST.SMA15 Envanter Numaralı Ambarın Genel Görünüşü

Yukarı Mahalle Abdullah Özcan Caddesi 60 numaralı Mehmet Dalkılıç'a ait evin avlusunda yer alır. Ambar, kuzeybatı – güneydoğu doğrultuda, evin güneydoğu köşesine yakın biçimde, bir kısmı avlu duvarı üzerine gelecek şekilde konumlandırılmıştır. Ustası ve yapım tarihi bilinmeyen ambar günümüzde harap ve atıl vaziyettedir (Fot. 24).

Ambarın beşik çatısının bazı kısımları içine çökmüş, sahanlığın üzerine gelen kısımları ise tamamen yıkılmıştır. Genel olarak alaturka kiremitle kaplanmış olan ambar örtüsünün bazı bölümlerinde marsilya tipi kiremitler de bulunmaktadır.
