ÇAVDARHİSAR'DAKİ TAHİL AMBARLARI*

THE GRANARIES IN ÇAVDARHİSAR

2. ÇAVDARHİSAR'DAKİ TAHİL AMBARLARI⁸

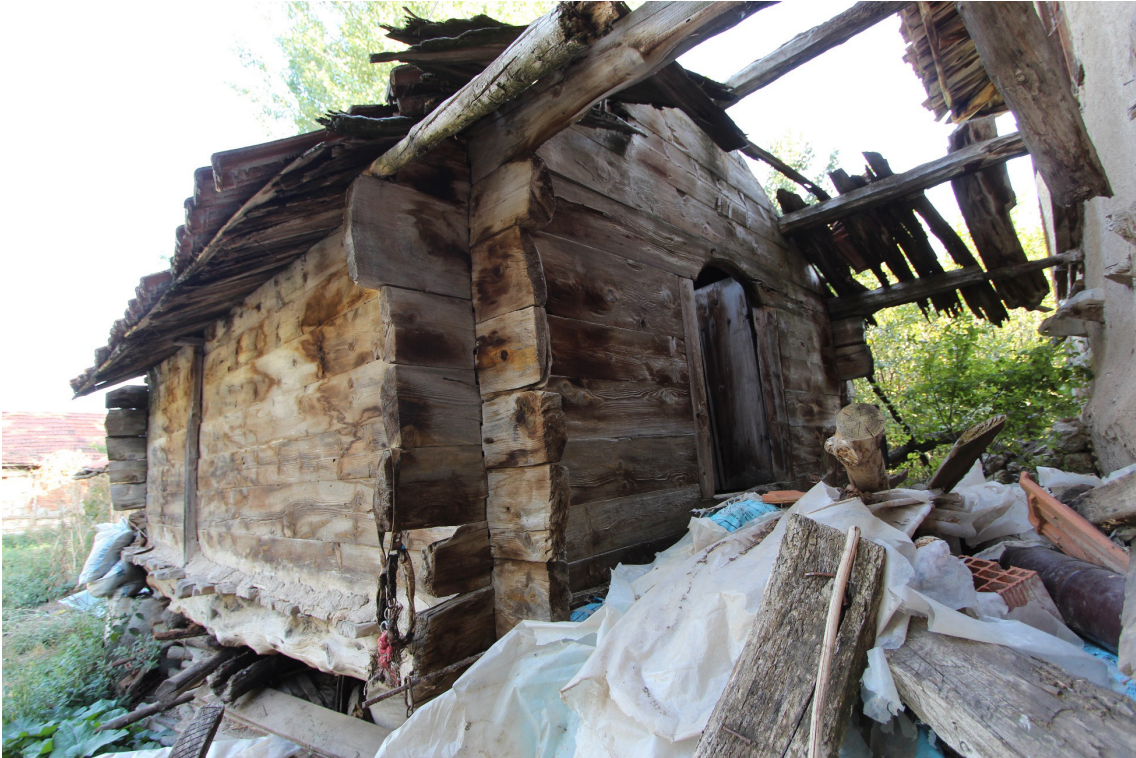
Fotoğraf 25: A14.ST.SMA15 Envanter Numaralı Ambarın Sahanlığından Görünüş

Ambar yerden ortalama 1.08 m. yükseklikte bulunmaktadır (Plan 6). Bu yükselti güneybatı yönde avlu duvarıyla, kuzeydoğuda iki adet devşirme blokla sağlanmıştır. Bloklar ambarın bu yöndeki duvar köşelerinin uç kısımlarının altına yerleştirilmiştir. Ambar altı bölümü güneybatıdan avlu duvarı, güneydoğudan ise 0.15 m. genişliğindeki hımsız duvar ile iki yönden sınırlandırılmıştır. Diğer iki yönden açık bırakılan ambar altı bölümünde tahta ve odun parçaları depolanmıştır. Ortalama çapları 0.25 m. olan üç tomruk, devşirme bloklar ve avlu duvarı üzerine oturmaktadır. Kuzeybatıdaki sahanlık oldukça tahrip olmuş sadece iki sıra zemin tahtası günümüze sağlam gelebilmiştir. Sahanlığa erişimi sağlayan herhangi bir düzenleme bulunmamaktadır (Fot 25).

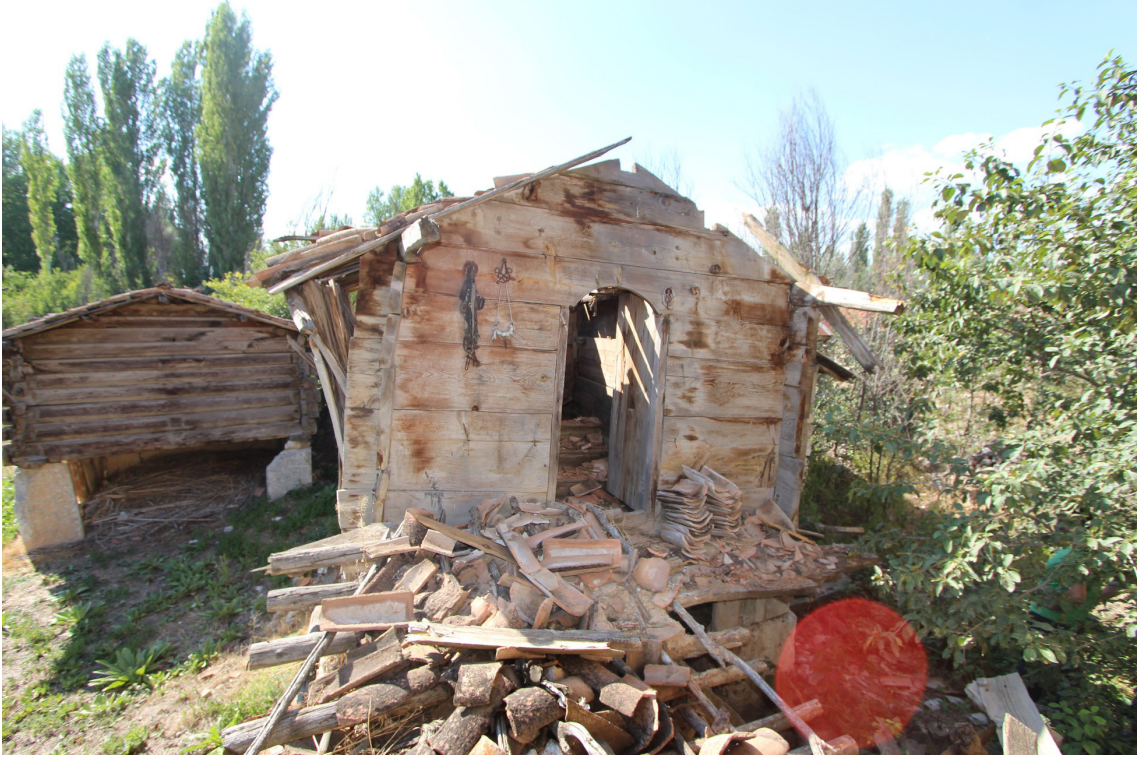
Fotoğraf 26: A14.ST.SMA16 Envanter Numaralı Ambarın Genel Görünüşü

Yukarı Mahalle Abdullah Özcan Caddesi 70 numaralı Ali Okur'a ait evin avlusunda yer alır. Ambar evin batısında, kuzeybatı – güneydoğu doğrultuda, bir kısmı avlu duvarı üzerine gelecek şekilde konumlandırılmıştır. Günümüzde örtü sistemi tamamen çöken ambar harap vaziyettedir (Fot. 26).

Beşik çatılı ambarın üzerinin alaturka kiremit ile kaplandığı enkazdaki parçalardan anlaşılmaktadır.

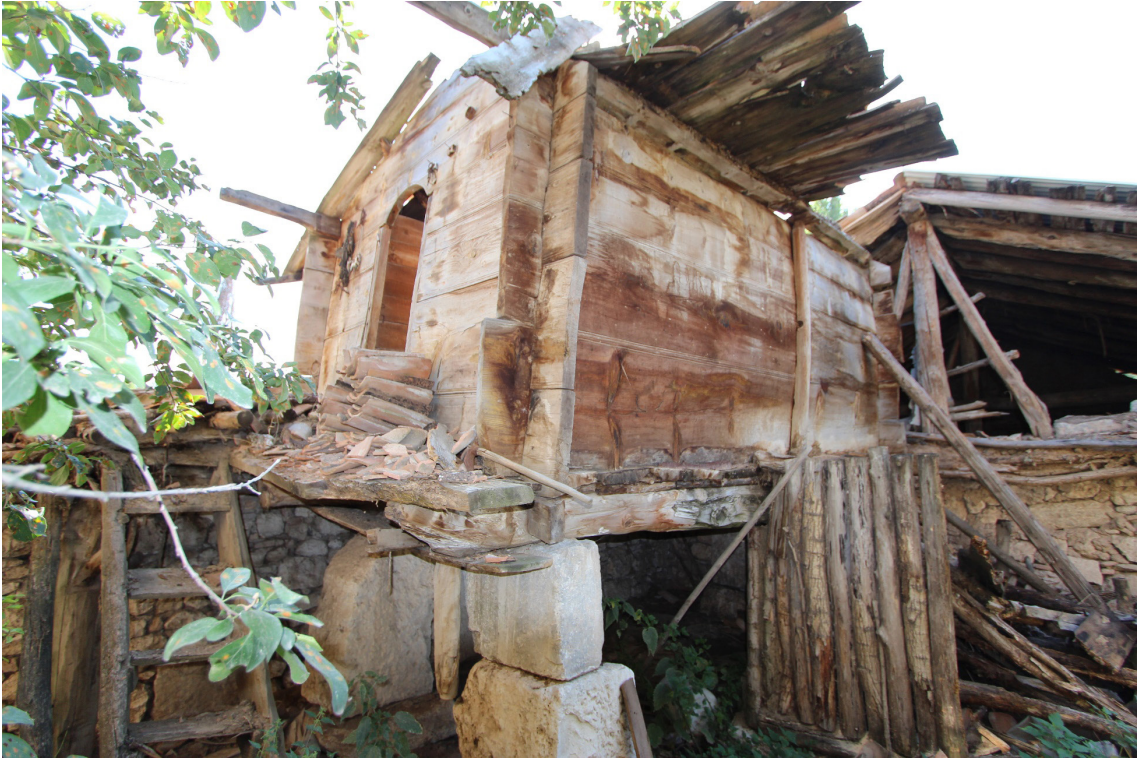
Fotoğraf 27: A14.ST.SMA14 Envanter Numaralı Ambarın Altındaki Devşirme Bloklar

Ambar, moloz taş malzemeli duvarlar ile devşirme mermer bloklar üzerinde yer almaktadır (Fot. 27). Güneyde avlu duvarına, batıda buradaki başka bir binanın duvarı üzerine oturtulmuştur. Kuzey ve doğu yönlerinde ise ortalama çapları 0.26 m. olan üç tomruktan ikisinin altına yerleştirilen devşirme mermer bloklar üzerine konumlandırıldığı görülmektedir. Ambar altı bölümü, güney ve batı yönlerinden duvarla kuzey yönde ince hımsız duvarla sınırlandırılmış ve bir de kapı açıklığı eklenmiştir. Ambar altı bölümünü doğuda sınırlandıran herhangi bir düzenleme bulunmamaktadır. Ambarın doğusundaki sahanlığa ulaşmayı sağlayan dört basamaklı sabit ahşap merdiven kısmen sağlam ve yerindedir. Ancak sahanlık bölümü örtü sisteminin enkazı altında kalmıştır.

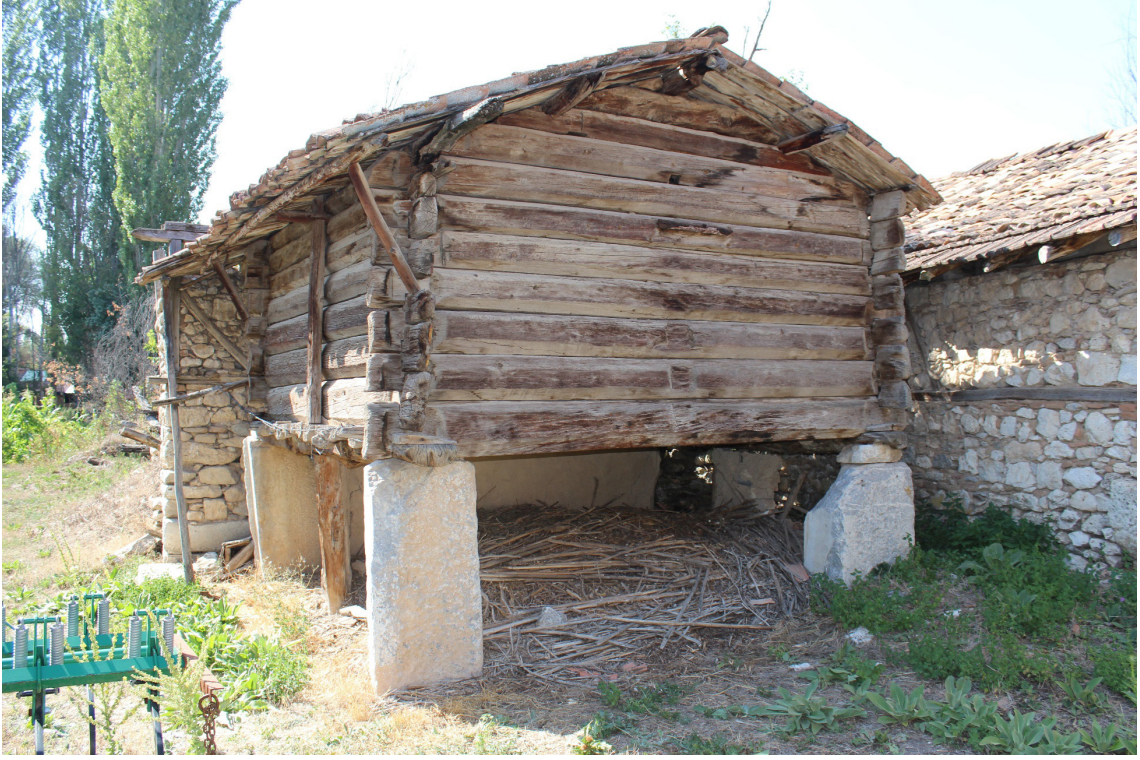
Fotoğraf 28: A14.ST.SMA17 Envanter Numaralı Ambarın Genel Görünüü

Yukarı Mahalle Abdullah Özcan Caddesi 82-84 numaralı Mehmet Gündüz'e ait evin avlusunda yer almaktadır. Ambar kuzeybatı – güneydoğu doğrultusunda, günümüzde sadece bir duvarı ayakta kalan evin güneydoğu köşesine yakın bir şekilde konumlandırılmıştır. İnşa ustası ve tarihi bilinmeyen ambarın günümüzdeki konumuna 1954 yılında getirildiği ambar sahibinin verdiği bilgilerden anlaşılmaktadır (Fot. 28).
