Yukarı Talas Gülbenkian Yapılarında Ekolojik Kriterlerin İncelenmesi

Investigation of Ecological Criteria in Yukarı Talas Gulbenkian Buildings

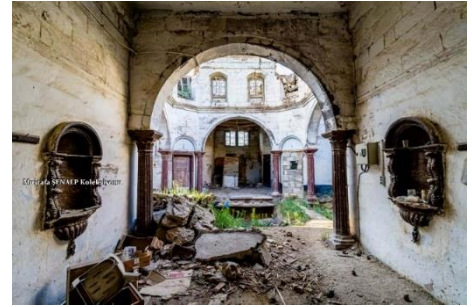
Şekil 18: Kubbe Yıkıldıktan sonraki durum (Şenalp, M., 2022c)

Yapının belirgin özelliği olan kubbenin üçüncü boyutta derinlik sağladığı da söylenmektedir (Tavacıgil, 2007a). Haçın ortasında yer alan kubbenin yüksekliği diğer mekânlardan fazladır (Şekil 12, 13, 14). Yapının ortasında tasarlanan ve on iki adet penceresi olan (Tavacıgil, 2007a) kubbe, üçüncü boyutta görsel etki yaratmasının yanı sıra, sıcak yaz aylarında serin iç mekânlar sağlamaktadır. Kubbenin yapıya oturduğu yerde ise kemerli pencere açıklıkları vardır (Şekil, 15). Kubbe dört ana kemer ve bu kemerlerin taşındığı zarif kolonlar üzerine oturmaktadır (Şekil, 16, 17). Bu kubbe bakımsızlık ve farklı amaçlar ile yapılan kazılarla yıkılmış günümüze ulaşamamıştır (Şekil, 18).

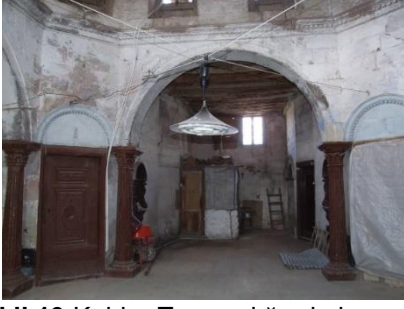
Şekil 19 Kubbe Taşıyıcılığında kemerler
(Tavacıgil, 2007c)

Haç formundaki orta mekânın kollarının birbirinden ayrılmasını sağlayan ve kubbeyi taşıyan kemerler, aynı zamanda mekânların karakteristiğini de belirlemektedir. Haçın kollarını oluşturan bu mekânların üst döşemeleri ahşap malzeme ile geçilirken kubbe, kemerler ve kemerlerin oturduğu ince kesitli kolonlarda taş malzeme kullanılmıştır (Şekil 19, 20). Zaman içerisinde bu ahşap döşemeler betonarme ile değiştirilmiştir.

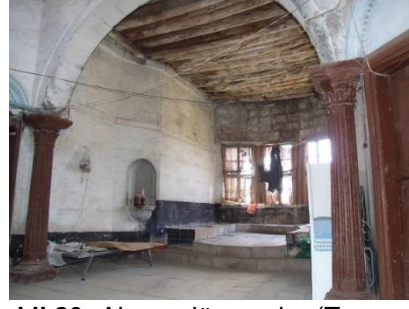
Şekil 20: Ahşap döşemeler (Tavacıgil,
2007c)

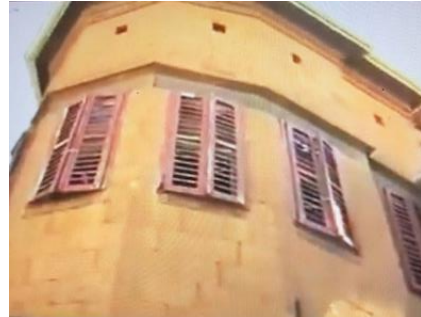
Şekil 61: çokgen 7m yüksek mekân dış cephe (URL-9, 2023)

Yapının doğu cephesinden girilen zemin katı günlük kullanım için tasarlanmıştır. Girişin karşısında çokgen planlı ve sedirler ile çevrilmiş ana mekân bulunmaktadır (Şekil, 58, 59, 60). Bu mekânın manzaraya açılan pencereleri ve pencerelerin hemen altında oturulduğunda manzaranın izlenebileceği taş sedirleri (İmamoğlu, 2001, s.69-92) bulunmaktadır. Ana yaşamı merkezi olan bu alanın tavan yüksekliği 7 metre olarak tasarlanmıştır (Şekil, 61).

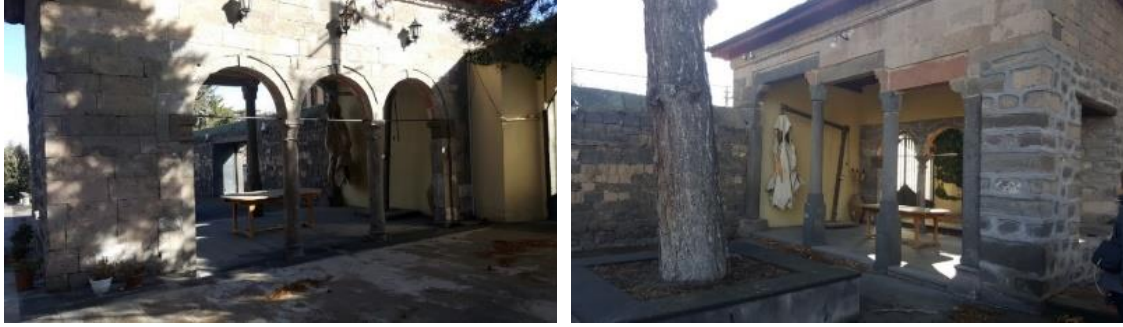
Şekil 71, 72: Bahçe Köşkü (Kolay, H., 2017a)

Evin arka bahçesinde sokağa bakan kameriye olarak da adlandırılabilir, dörtgen formda, bir kaç basamak ile ulaşılan bir diğer köşk olduğu söylenmektedir. Üç tarafı açık ama yola bakan yüzeyi kapalı "Tepesi, çok zarif dört taş sütun üzerine oturtulmuş tahta bir tavanla örtülü. O tavan da oymalarla süslü." (Kudret, 1998 s. 49-51) olduğu söylenen köşk halen kullanılabilir. Önceki dönemlerde taş ile döşeli bir yol ile ulaşılan bu köşke zaman içerisinde artık merdiven olmadan ve tamamen taş kaplı bir avludan ulaşılmaktadır (Şekil, 71, 72,)
