Bartın Geleneksel Kent Dokusunda Yaya Konfor Düzeyinin Saptanmasına Yönelik Bir Çalışma

A Study on the Determination of Pedestrians Comfort Level in Bartın Traditional Urban Pattern

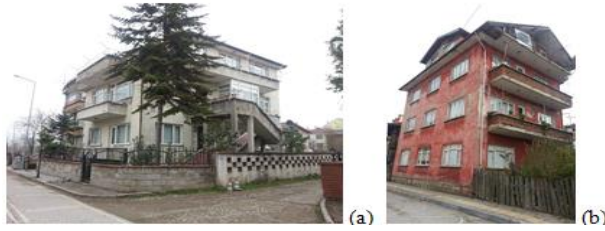
Şekil 3. Araştırma alanlarında bulunan orta durumdaki yapılardan örnekler: (a) Kemal Samancıoğlu Sokak, (b) Turna Sokak.

Yapı Durumları Analizi Bulguları: Kemal Samancıoğlu Sokak'ta yer alan yapıların %36'sı (8 adet) orta durumda, %36'sı (8 adet) kötü durumda ve %28'i (6 adet) iyi durumdadır. Turna Sokak'ta yer alan yapıların ise %35'i (8 adet) iyi durumda, %35'i (8 adet) orta durumda ve %30'u (7 adet) kötü durumdadır (Şekil 3) (Tablo 4). Kemal Samancıoğlu Sokak'ta bulunan 7 adet tescilli yapının %29'u (2 adet) iyi ve %71'i (5 adet) kötü durumda iken Turna Sokak'ta bulunan 5 adet tescilli yapının %20'si (1 adet) iyi, %20'si (1 adet) orta ve %60'ı (3 adet) kötü durumdadır.

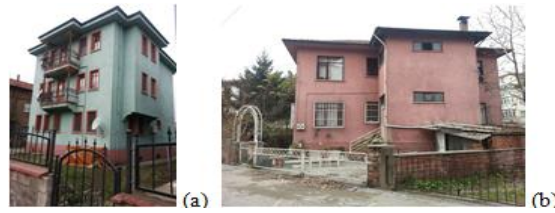
Şekil 4. Araştırma alanlarında bulunan betonarme yapılardan örnekler: (a) Kemal Samancıoğlu Sokak, (b) Turna Sokak.

Bina Cinsleri Analizi Bulguları: Kemal Samancıoğlu Sokak'ta yer alan yapıların %55'i (12 adet) betonarme, %32'si (7 adet) ahşap ve tescilli sivil mimari örneği, %13'ü (3 adet) kargirdir. Turna Sokak'ta yer alan yapıların ise %61'i (14 adet) betonarme, %22'si (5 adet) ahşap ve tescilli sivil mimari örneği, %17'si (4 adet) kargirdir (Şekil 4) (Tablo 4).

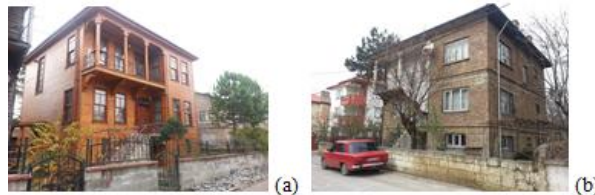
Şekil 5. Araştırma alanlarında bulunan 3 katlı yapılardan örnekler: (a) Kemal Samancıoğlu Sokak, (b) Turna Sokak.

Kat Yükseklikleri Analizi Bulguları: Kemal Samancıoğlu Sokak'ta yer alan yapıların %55'i (12 adet) 3 katlı, %37'si (8 adet) 2 katlı, %4'ü (1 adet) 4 katlı ve %4'ü (1 adet) 5 katlıdır. Turna Sokak'ta yer alan yapıların ise %66'sı (15 adet) 3 katlı, %17'si (4 adet) 2 katlı ve %17'si (4 adet) 4 katlıdır (Şekil 5) (Tablo 4). Kat yüksekliği açısından geleneksel dokunun devamlılığı her iki sokak dokusunda da hissedilmektedir.

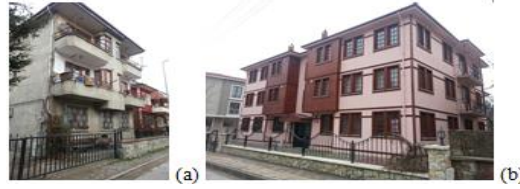
Şekil 6. Araştırma alanlarında bulunan konut işlevli kat kullanımına sahip yapılardan örnekler: (a) Kemal Samancıoğlu Sokak, (b) Turna Sokak.

Zemin Üstü Kat Kullanımları Analizi Bulguları: Kemal Samancıoğlu Sokak'ta yer alan yapıların zemin üstü kat kullanımına bakıldığında %68'i (15 adet) konut işlevine sahipken, %32'si (7 adet) boştur. Turna Sokak'ta yer alan yapıların zemin üstü kat kullanımına bakıldığında ise %65'i (15 adet) konut işlevine sahipken, %35'i (8 adet) boştur (Şekil 6) (Tablo 4). Zemin üstü kat kullanımının ağırlıklı olarak konut kullanım özelliğini devam ettirdiği bulgular arasında yer almaktadır.

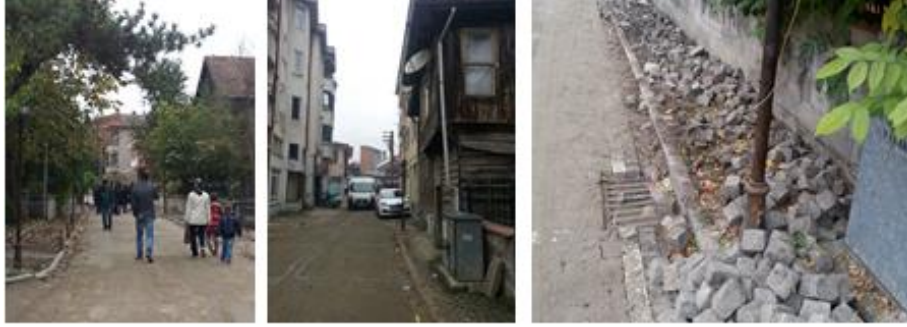
Şekil 8. Araştırma alanlarında bulunan kaldırımların mevcut durumu.

Yürüme alanının boyutları yaya konfor düzeyini olumsuz etkilemektedir. Yaya yolu üzerinde bulunan trafolar, elektrik direkleri ve aydınlatmalar dar olan kaldırım genişliğini iyice daraltarak yürünemez duruma getirmektedir. Aydınlatmalar, hem bina hem de insan ölçeğine referans vermesi açısından olumludur. Sayı açısından da sokak içerisinde yeterli düzeydedir. Aydınlatmaların yeterli olması yayaların gece kullanımlarını da olumlu yönde etkilemektedir. Fakat kaldırımlarda yüksek ve alçak aydınlatmaların yan yana birlikte kullanımları gereksiz yoğunluklara neden olmaktadır. Kaldırımların üzerinde bulunan kentsel donatıların yoğunluğu ile daralan yaya yolu, yayaların araç yolları üzerinden yürümelerine sebebiyet vermektedir. Rögar kapaklarının kaldırımların çok yakınında bulunması kaldırımların yer yer kesintilere uğratarak altyapı ve üst yapı uyumsuzluğunu ortaya

çıkartmaktadır. Bu durum, kaldırımlarda süresizliğe sebep olmaktadır (Şekil 8). Ayrıca, yaya konforu açısından gerekli olan yol kenarı bitkilendirme uygulamaları için sokak genişliği yeterli değildir. Bu uygulamaların olmaması yaya konforunu olumsuz etkilemektedir (gölge, estetik, güzel koku vb.) Bu nedenlerle yürüyüş yollarının uygun genişliklerde yapılması ile kullanıcıların karşılaştıkları sorunların çözümlenmesi gerekmektedir. Yaya konforu açısından kaldırımlardaki kullanımı engelleyici durumlar için uygun planlama ve tasarım çalışmaları yapılmalıdır. Yaya konfor düzeyini etkileyen sorunlar ve bu sorunlara yönelik çözüm önerileri Cengiz'in (2011) yaptığı çalışma ile paralellik göstermektedir.

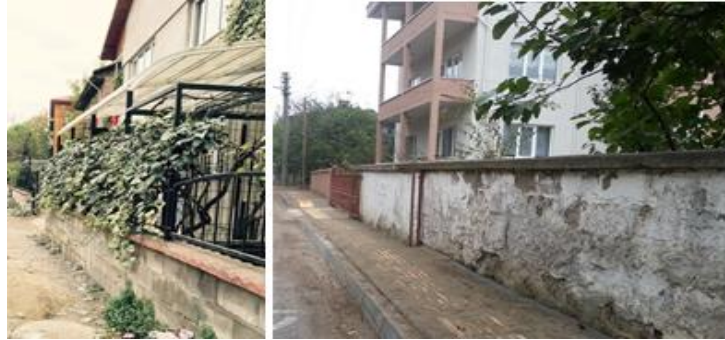
Şekil 9. Araştırma alanlarındaki bahçe duvarlarına ilişkin örnekler.

Geleneksel konut tipolojisinin bir ögesi olan bahçeler, araştırma alanında önemli bir özelliktir. Binaların ön bahçeleri, yapıları yaya yollarından estetik bir şekilde ayrılmasını sağlaması ve bitkisel çeşitlilik sağlaması açısından olumludur. Ancak bahçe-konut ilişkisinin zayıfladığı ve bahçelerin atıl durumda olduğu gözlemlenmiştir. Ayrıca, sokaklar için bir sınır etkisi oluşturan bahçe duvarlarının malzeme seçimi bulunduğu tarihi doku ile uyuşmamaktadır (Şekil 9). Bitkisel çeşitliliğin görüldüğü araştırma alanındaki bahçe duvarlarında geleneksel malzemenin kullanılması geleneksel konut mimarisinin sürdürülebilirliği açısından önem taşımaktadır.
