Araştırma Makalesi / Research Article

AA6061 Serisi Alüminyum Plakalarına Yapılan MIG ve TIG Kaynak Tamirlerinin Tahribatlı ve Tahribatsız Testlerle İncelenmesi

## Investigation of MIG and TIG Welding Repairs on AA6061 Series Aluminum Plates by Destructive and Non-Destructive Tests

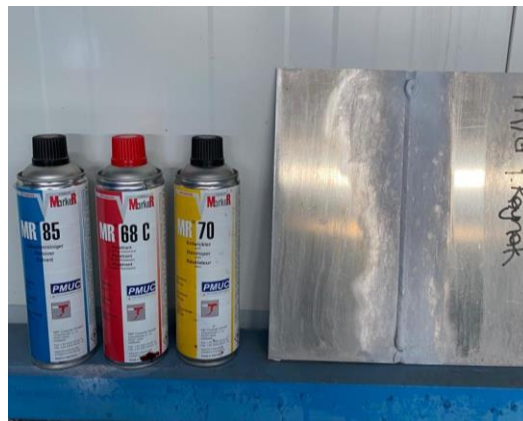
Şekil 3. Penetrant ürün ailesi ( MR 85 alkol, MR 68C penetrant sıvı, MR 70 geliştirici)

Kaynak yapılan parçaların sıvı penetrant muayenesi için kaynak ve ITAB bölgeleri MR 85 alkolle temizlenmiş ve yüzeylerine standartlara uygun MR 68 C penetrant sıvısı uygulanmıştır ve 10 dk. beklenilmiştir. Yüzeyde kalan penetrant su ve bez yardımıyla temizlendikten sonra MR 70 geliştirici uygulanmıştır. Şekil 12’de penetrant ve geliştirici uygulaması görülmektedir. Sonuçlar TSE EN ISO 23277 (Kaynakların tahribatsız muayenesi-Kaynakların penetrant muayenesi-Kabul seviyeleri) standartına göre değerlendirilmiştir. Kaynaklara uygulanan penetrant test (PT) sonucunda herhangi bir çatlaka rastlanmamıştır fakat gözenek oluşumu gözlemlenmiştir.

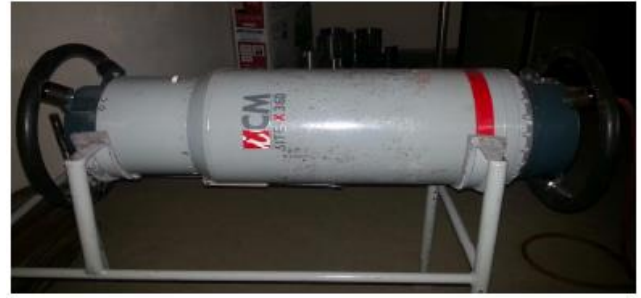
(Bhatia, 2023). Şekil 4 a) 'da X ışını ile yapılan muayene (Gönül, 2023) ve 4 b) 'de kullanılan cihaz gösterilmektedir.

Seçilen gerilim: 120 keV

Seçilen akım değeri: 1,9 mA,

Hesaplanan poz süresi: 50 sn

Şekil Hata! Belgede belirtilen stilde metne rastlanmadı.. a) X ışını ile yapılan muayene b) Radyografik muayene cihazı

Kaynaklı numunelerin radyografik muayenesi için ICM SiteX model cihaz kullanılmıştır. TS EN ISO 17636-1 (Kaynak dikişlerinin tahribatsız muayenesi, Radyografik, muayene Bölüm 1: Filmler X ve gama ışını teknikleri) standartına göre muayene parametreleri belirlenmiştir. Radyografik muayene sonuçları Şekil 13'te verilmiştir.

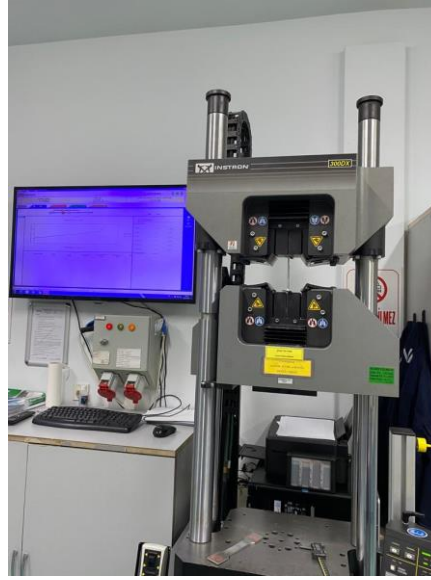
Şekil 7. Instron marka çekme test cihazı

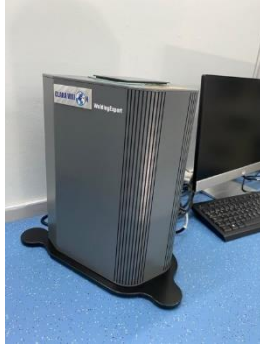
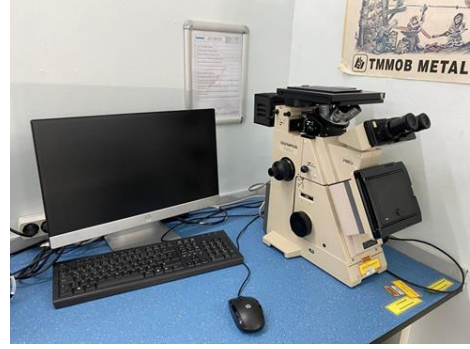
Şekil 1. a) Struers marka welding expert 5 makroyapı inceleme cihazı, b) Olympus marka optik mikroskop.

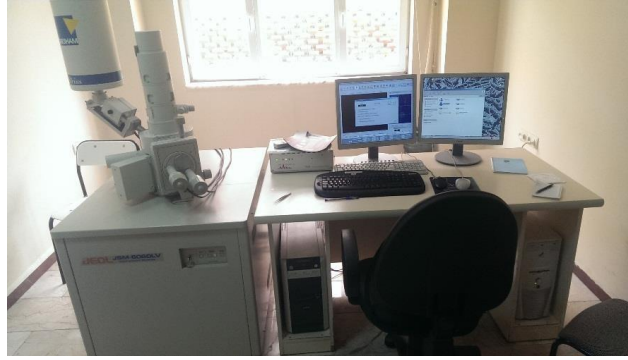
Uygun metalografik standartlarda hazırlanmış numunelerin kaynak dikişi ve ITAB bölgesinin mikro yapılarının incelenmesi ve yorumlanması için taramalı elektron mikroskobu (SEM) kullanılmıştır. Mikroyapıların görüntülediği Joel marka JSM-6060LV model SEM cihazı Şekil 9'da görülmektedir. Ayrıca numuneler üzerindeki elementel kompozisyonu belirlemek için enerji dağılımlı spektrometre (EDS) analizi uygulanmıştır. EDS analizi SEM cihazı ile birlikte çalıştığı için, element kompozisyonu aynı cihaz üzerinden yapılmıştır.

Şekil 2. Joel marka JSM-6060LV model SEM cihazı

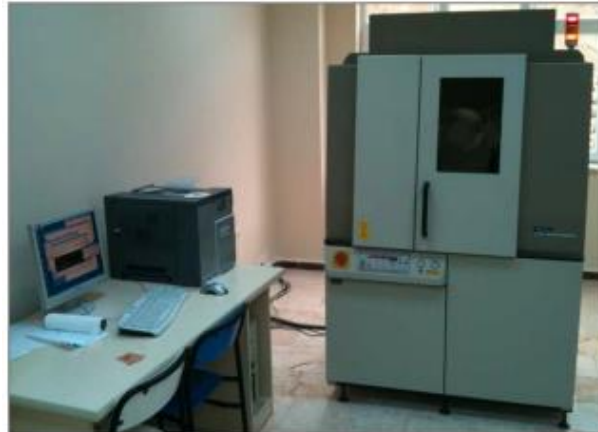
MIG ve TIG kaynağı sonrasında yapıda oluşan fazların belirlenmesi için X-ışınları analizleri (XRD) yapılmıştır. Yapılan XRD analizinde, dalga boyu  $\lambda=1,54059$  nm olan  $\text{CuK}\alpha$  ışın demeti kullanılarak tarama açısı ( $2\theta$ ) 0 ile 90 ° aralığında olacak şekilde RIGAKU marka D/MAX/2200/PC model X-ışınları difraktometresi kullanılmıştır. Şekil 10'da kullanılan XRD cihazının fotoğrafı görülmektedir.

Şekil 3. X-ışınları difraksiyon analizi cihazı

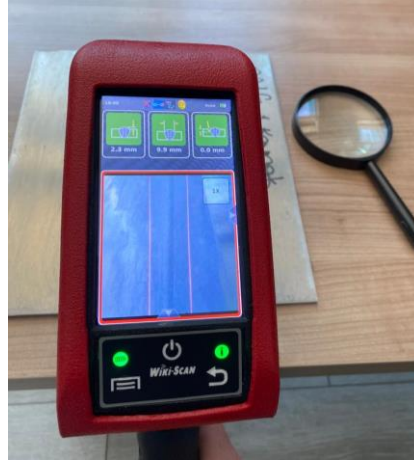
4 mm kalınlığındaki AA6061 T6 alüminyum plakalar alın kaynağıyla birleştirildikten sonra tamirat yapılmayan, MIG ve TIG kaynaklarıyla üçer defa tamir kaynağı yapılan numunelerin gözle muayenesi TS EN ISO 10042 standartına göre yapılmıştır. Kullanılan lazerli kaynak ölçüm cihazı ve merceği Şekil 11’de verilmiştir. Kaynaktan sonra olması gereken ölçü sınır değerleri standartta göre cihaza girilir ve cihaz kaynak dikişi üzerinde gezdirilir. Kabul kriterleri içerisinde kalan ölçüler şekilde görüldüğü gibi yeşil tonda, dışında kalan ölçüler ise kırmızı tonda belirtmektedir. Cihaz ekranında da görüldüğü gibi kep yüksekliği 2.3 mm, kep genişliği 9.9 mm ve yanma oluğu 0 mm olarak ölçülmüştür.

Şekil 11. Servo-Robot marka Wiki-Scan lazerli kaynak ölçüm cihazı ve merceği
