SOSYO-KÜLTÜREL SÜRDÜRÜLEBİLİRLİK KAPSAMINDA GEREDE (KRATEIA) HANLAR BÖLGESİ'NİN DEĞERLENDİRİLMESİ*

IN THE CONTEXT OF SOCIO-CULTURAL SUSTAINABILITY EVALUATION OF GEREDE (KRATEIA) INNS

* II. Uluslararası Sürdürülebilir Yapılar Sempozyumu ISBS-2015 de sunulmuş bildirden üretilmiştir.

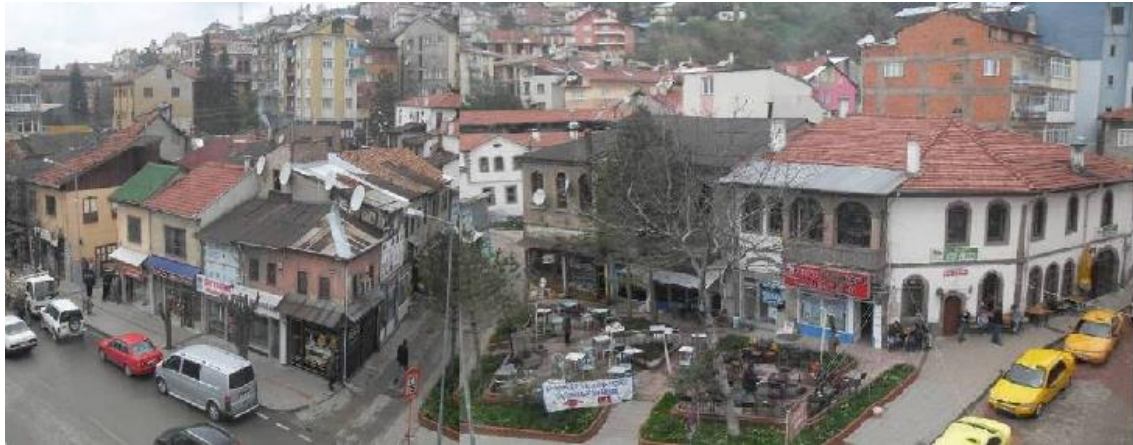
Fotoğraf 1. Gerede Kentsel Sit Alanı Genel Görünüm [22]

Homojen yapıya sahip kent merkezi ile *Seviller, Kabiller, Demirciler, Kitirler* ve *Orta* mahallelerinde 18. ve 19. yüzyıllara tarihlenen cami, türbe, hazire gibi dini yapıların yanı sıra saat kulesi, çeşmeler, hamamlar ve hanlar gibi anıtsal yapılar bulunmaktadır (Tablo 1). Gerede kent merkezinde hanlar bölgesi olarak tanımlanan alan, Ankara 1 Numaralı Kültür ve Tabiat Varlıklarını Koruma Bölge Kurulu'nun 18.07.2013 tarih ve 812 sayılı kararı doğrultusunda 32, 54, 56, 57, 125, 126, 127, 128, 130 ve 131 no'lu adaların Kentsel Sit Alanı olarak ilanına karar verilmiştir. Hanlar bölgesi olarak tanımlanan alanda, yukarıda anılan adalar ile sit sınırı içinde yer alan 13 ve sit sınırı dışında kalan 12 yapı olmak üzere toplam 25 yapı tescil edilmiştir. Ankara 1 Numaralı Kültür ve Tabiat Varlıklarını Koruma Bölge Kurulu tarafından tescillenen 25 yapıdan 4'ü günümüzde kısmen konaklama amaçlı kullanılmakla birlikte, farklı işlevlerle varlıklarını sürdüren hanlardır [Vezirhan, Deli Molla (Hüseyin Avni Aydemir) Hanı, Hacı İpek Hanı ve Kiliseli Tüccar Hanı]. Tescilli hanlar ve Hacı İpek Hanı'na bitişik konumu nedeniyle tescillenen 3 dükkân dışında Kentsel Sit Alanı için hazırlanan Koruma Amaçlı İmar Planı kapsamında tescilli önerilen 35 yapıdan 1'i handır (Adı Bilinmeyen Han) (Fotoğraf 1, Çizim 1).

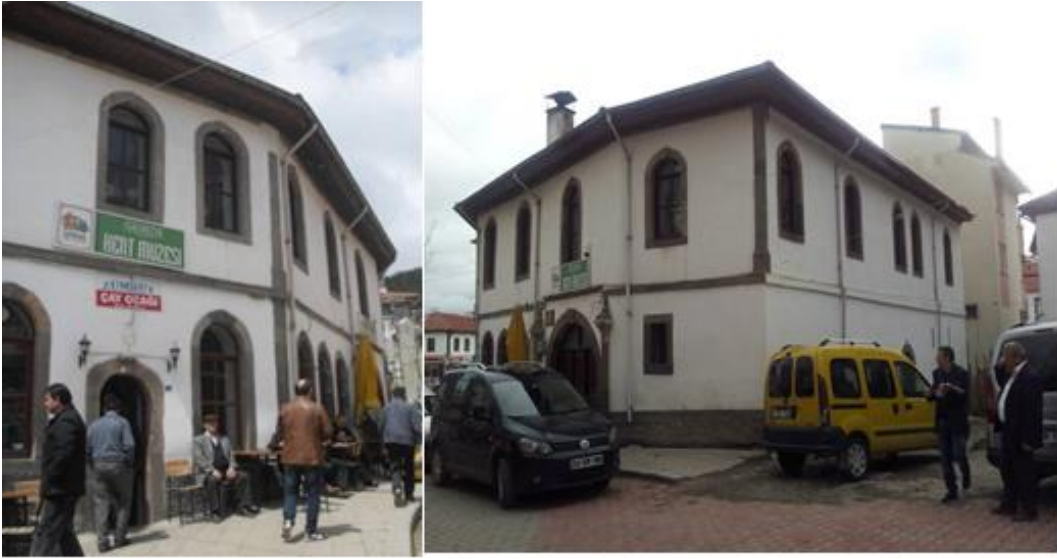
Fotoğraf 2. Vezirhan (Ada 125 Parsel 3) [22]

Kitirler Mahallesi Veziroğlu Sokak No 10’da yer alan yapı, batı yönünde Deli Molla Hanı ile bitişiktir. Yapının Deli Molla Hanı’nın yetersiz kalması nedeniyle 1899’da inşa edilmiş olabileceği düşünülmektedir. Hanın alt katları dükkân ve depo, üst katı ise kahvehane olarak kullanılmaktadır. Günümüzde kent müzesine dönüştürmek istenilen yapının her kemer gözü, Deli Molla Hanı’nın alt katında olduğu gibi, dükkân olarak ayrılmıştır. Köşe ve çap bir parselde konumlanan, iki katlı taş malzeme ile inşa edilen hanın çatının üst örtüsü kırma çatı olup, üzeri Marsilya tipi kiremit ile kaplanmıştır. Üzeri sıvalı ve beyaz boyalı hanın Atatürk Bulvarı’na bakan güney yönünde alt kattaki dükkânlara giriş sağlayan büyük açıklıklara karşın, güneydoğu ve doğu yönündeki pencere ve kapı açıklıkları küçüktür. Üst katın güney cephesinde taş konsollarla desteklenmiş bir çıkma mevcuttur. Çıkmanın alt seviyesinde değişik formda dairesel taş panoların içlerinde ve köşelerde bağımsız şekilde yıldız, rumi ve palmet motifleri tüm yüzeyi doldurmaktadır. Vezirhan güney cephesinde yer alan çıkmayı alttan destekleyen taş konsol yüzeyinde (her iki yanda) koşum takımlarının da işli olduğu at figürü oldukça detaylıdır. Bundan başka konsolun kat silmesi ile birleştiği noktalarda bir palmet yer almaktadır (Fotoğraf 2, 3).

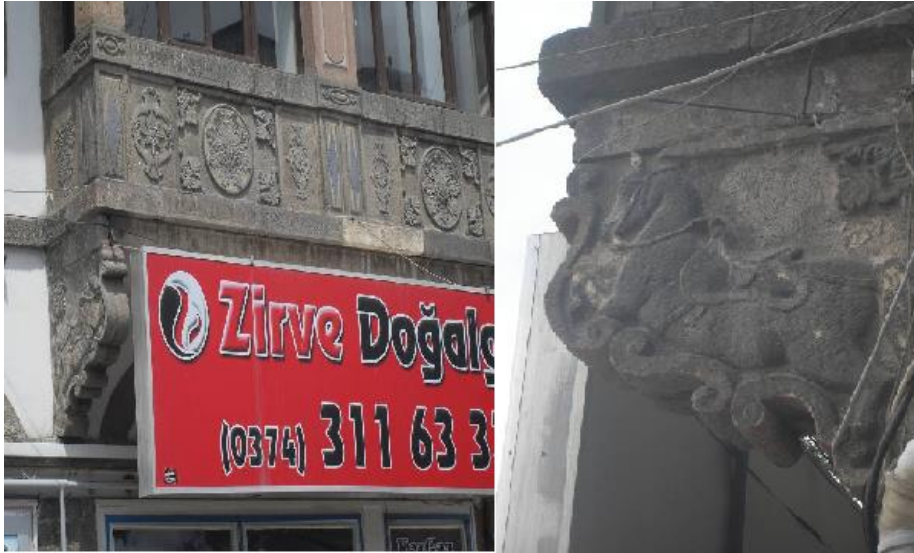
Fotoğraf 3. Vezirhan Güney Cephesi Çıkma Detayları (Ada 125 Parsel 3) [22]

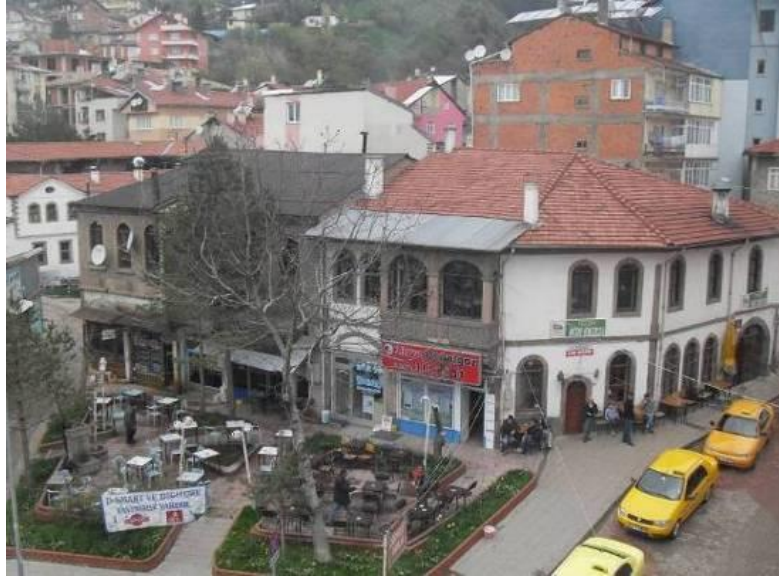
Fotoğraf 4. Deli Molla Hanı ve Vezirhan Genel Görünüm (Ada 125 Parsel 4, 5, 6) [22]

Kitirler Mahallesi Veziroğlu Sokak No 10'da yer alan hanın inşa tarihini gösteren bir kitabe bulunmamaktadır. Ancak kaynaklardan H1316/M1898 yılında Hüseyin Avni Aydemir isimli yerel bir tüccar tarafından inşa edilmiş olduğu öğrenilmektedir [20]. Vezirhan ile bitişik konumda olan ve günümüzde alt katları ticarethane, üst katları depo vb. amaçlarla kullanılan yapı, iki katlıdır ve taş malzeme ile inşa edilmiştir. Yapının Atatürk Bulvarı'na bakan güney cephesinin alt katındaki her bir kemer gözü, günümüzde dükkân (taksi, berber, saatçi ve kahvehane) olarak kullanılmaktadır (Fotoğraf 4).

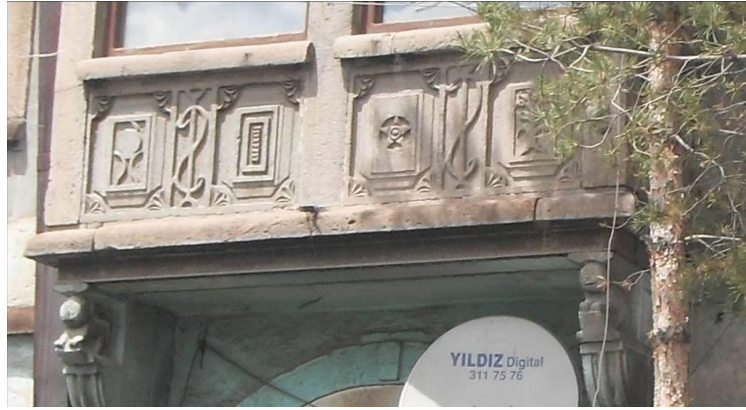
Fotoğraf 5. Deli Molla Hanı Çıkma Altı Süslemeleri (Ada 125 Parsel 4, 5, 6) [22]

Hanın güney cephesinde altta batı yönünde iki adet çıkma altında, doğu yönünde birer adet kemer gözü bulunmaktadır. Alt kattaki dükkânlara ait doğramalar geniş açıklıklıdır ve farklı renkte eloksal alüminyum ve demir malzeme kullanılmıştır. Güneybatı cephesinde üst katta üç, çıkmada iki, güneydoğu cephesinde ise iki adet kemerli pencere bulunmaktadır. Hanın üst katına batı cephesindeki bir kapıdan girilmekte ve dar, birbirine demirler ile tutturulmuş taş bir merdivenle çıkılmaktadır. Üst katın bir kısmı günümüzde kahvehane olarak işlevlendirilmiştir. Bu katta yer alan çıkmanın (cumba) üçgen alınlığında ve çıkmanın alt kısmında taştan bir yıldız kabartmasının yanı sıra, kare taş panolar içerisinde yıldız, stilize edilmiş geometrik motifler ve bitkisel motifler bir arada bulunmaktadır. Kemerlerin dış kesimi ince bir yiv ile çevrilmiş olup, üst kesimindeki kilit taşı ise kemer yüzeyinden dışa doğru taşmaktadır. Çıkmanın ön cephesi (güney) iki basık kemerli pencere açıklığına sahip iken, Kiliseli Tüccar Han'a bakan batı cephesi sağır, doğu cephesi de Vezirhanı ile bitişik nizamdır. Çıkma alt kesimi taş konsollarla desteklenmektedir. Bu konsolların ön yüzeyinde oturan aslan figürleri dikkati çekmektedir. Çıkmanın ön yüzünde ise taş rozetlerin içlerinde değişik stilde bitkisel motifler yer alırken, çıkmanın her iki yanında yer alan yüzeylerde süsleme bulunmamaktadır (Fotoğraf 5).

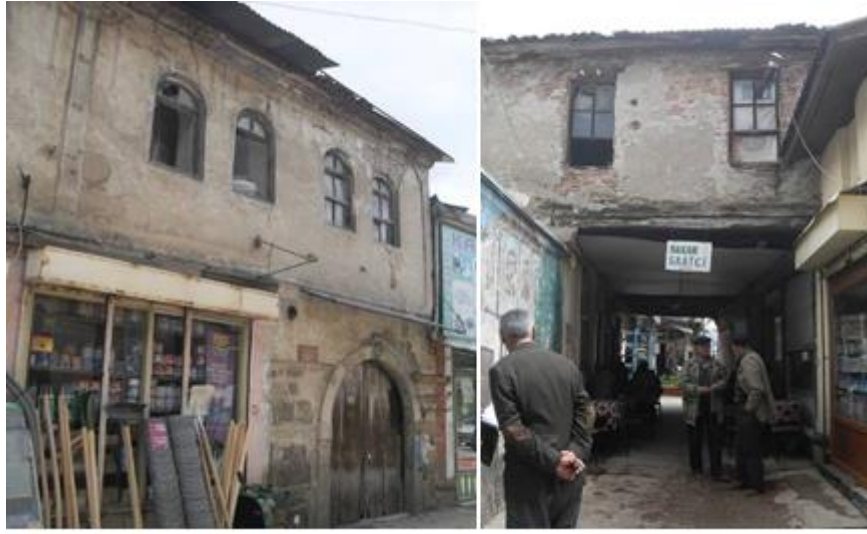
Fotoğraf 6. Hacı İpek Han Doğu Cephesi ve Batı Cephesindeki Geçit (Ada 127 Parsel 10) [22]

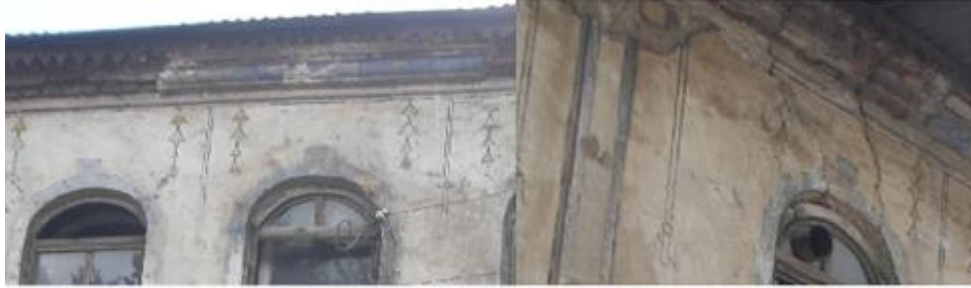
Fotoğraf 7. Hacı İpek Han Doğu Cephesi Süslemeler(Ada 127 Parsel 10) [22]

Kitirler Mahallesi Tüccarlar Sokak No 13'de yer alan hanın doğu cephesi Deli Molla Hanı'na, güney cephesinde bulunan dükkânlar ise Atatürk Bulvarı'na yönelmiştir. Hanın girişi doğu yönünde olup, Deli Molla Hanı ile Hacı İpek Hanı arasında son yıllarda düzenlenmiş, park amacıyla kullanılan sert zemin alana bakmaktadır. Girişin üzerinde yer alan H 1316/M 1898 tarihi hanın, muhtemelen bu tarihte yapıldığını düşündürmektedir. Adının nereden geldiğine yönelik bir kayıt bulunmamasıyla birlikte hanın Hacı İpek adında birisi tarafından inşa ettirilmiş veya bu isimde bir tüccar tarafından işletilmiş olduğu düşünülmektedir. Yerinde yapılan incelemelerden ve literatür araştırmalarından taş temel üzerine yığma teknikle yapılan yapının günümüze kadar herhangi bir onarım görmediği anlaşılmaktadır. İki katlı yapının sundurma çatısı, özgün halinde alaturka kiremittir; ancak çatı üzerinde yer alan kiremitlerin büyük bir çoğunluğunun eksik olduğu, bu kısımların yer yer oluklu levhalar ile tamamlandığı, var olan kiremitlerin durumunun ise nitelikli görünmediği söylenebilir. Oldukça bakımsız olan çatı, özellikle bölgenin aldığı yağış miktarı düşünüldüğünde, acil onarıma ihtiyaç duymaktadır. Yapının özellikle doğu cephesinde derin çatlaklar olduğu görülmektedir. Bunların dışında kirpi saçak şeklinde olan duvar saçak birleşimleri de bakım gerektirmektedir. Yerel halk tarafından aktarılan hanın alt katının bir kısmının ahır olarak kullanıldığı bilgisine rağmen, bu birim yerinde tespit edilememiştir. Hacı İpek Hanı'nın alt katları günümüzde dükkân olarak kullanılmaktadır, depo amaçlı kullanılan üst katlara ise doğu cephesinde yer alan geniş, kemerli, ahşap, çift kanatlı giriş kapısından ulaşılmaktadır. Hanın alt katı doğu-batı yönünde boşaltılmış, burada açılan boşluk ile doğu yönünde parka, batı yönünde ise Atatürk Bulvarı'na paralel olan sokağa geçit oluşturulmuştur (Fotoğraf 6). Batı cephesinde penceresiz olan alt kata karşın; üst katta doğu cephesi pencereleri ölçülerinde, sıralı tekli pencereler mevcuttur. Sıvaları neredeyse tümüyle dökülmüş bu cephe doğu cephesinden daha bakımsızdır. Yapının doğu cephesinde geçit sağlayan açıklığın sağ ve sol yanında dükkânlar yer almaktadır. Dükkânların geniş açıklıklı camekânları, farklı renkte eloksal alüminyum ve demirdir. İki katlı olan hanın doğu giriş cephesi üst katında, sağ ve sol tarafta olmak üzere dörder adet kemerli pencere yer almaktadır. Bu pencerelerin bazıları giyotin, bazıları ise tek kanatlıdır. Ancak pencerelerin çok yıpranmış olması nedeniyle özgün pencere tipi anlaşılamamaktadır. Yapının üst kesimi profilli bir saçakla sona ermektedir. Doğu cephesinde saçakların ve sıvaların oldukça kötü durumda olduğu görülmektedir. Sıvalar üzerine ve duvar saçak birleşimlerine dikkatle bakıldığında; kalem işi tekniğinde yapılmış, geometrik desenli (çan, ince sarkıtlar içeren) süslemeler söve ve kilit taşlarında fark edilmektedir (Fotoğraf 7).

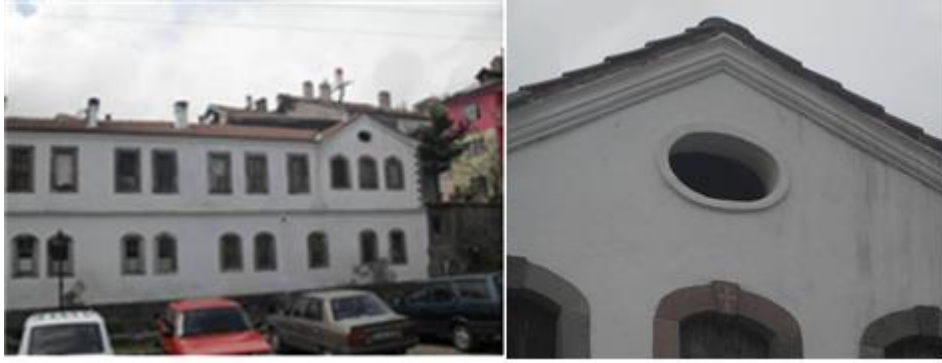
Fotoğraf 8. Kiliseli Tüccar Hanı (Ada 128 Parsel 3) [22]

katına hafif silmelerle geçilmektedir. Bu kat da cephe yüzeyinden çıkma şeklinde düzenlenmiş olup, dışa doğru taşmaktadır. Burada basık kemerli, taş söveli, ikili gruplanmış pencereler ile yanlarda birer adet yine kemerli, taş söveli, demir parmaklıklı birer pencere yer almaktadır. Yüzeyin doğu ve batı yönünde de ikişerden 4 adet pencere, diğer pencerelerin tekrarı şeklinde yer almaktadır. Hana giriş kapısının olduğu ve çıkma şeklinde sokağa yönelen geçidin yüzeyinde taş kat silmeleri dikkat çekmektedir. Burada belirtilen çelişiklere rağmen, günümüze ulaşabilmiş yapının bir kilisenin mevcut beden duvarı kullanılarak yapılmış olabileceği ve Dayıoğlu Deresi'ne bakan doğu cephesindeki pencerelerden birinin kilit taşı üzerinde yer alan H 1315/M 1897 tarihi dikkate alındığında, bu tarihin yapının inşa veya hana dönüştürülme tarihi olabileceği de akla gelmektedir (Fotoğraf 8).

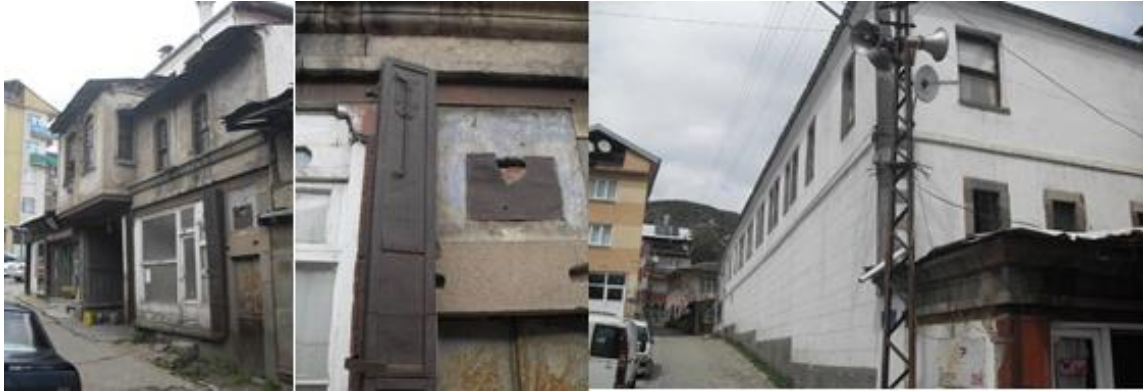
Fotoğraf 9. Kiliseli Tüccar Hanı Güney ve Batı Cepheleri (Ada 128 Parsel 3) [22]

Hanın ikinci girişi batı cephesindedir. Bu cephenin birinci katında kapı üzerinde yer alan iki oval, bir de küçük, kare formu, üç pencere açıklığı dışında pencere bulunmamaktadır. İkinci katında ise ikili gruplar halinde taş söveli, dikdörtgen formda on beş adet pencere yerleştirilmiştir. Hanın güney cephesinde yer alan giriş kapısının sağında günümüzde çay ocağı olarak kullanılan oda ile bu odanın biraz ilerisinde iki oda ve devamında ise atların kaldığı düşündüğümüz ahır olarak bilinen mekânın girişi yer almaktadır. Avlu zemini ahşap kaplıdır. Ahşapların bozulmuş olduğu alanlarda taş ve toprak zemin algılanmaktadır. Avlunun ortasında küçük bir havuz bulunmaktadır. Zemin katta girişe göre karşıda iki, sol yönde ise günümüzde depo olarak kullanılan odalar yer almaktadır. Bu odaların taş söveli, ahşap kanatlı kapılarının üzerinde (doğu cephesinde olduğu gibi) küçük, oval pencere açıklıkları vardır. Avluyu her iki katta sağlı sollu odalar dolanmakta; biri güney giriş kapısının doğusunda, diğeri ise girişin karşısında batıda olmak üzere iki adet ahşap merdiven ile üst kat galeriye ve avluya bakan odalara çıkılmaktadır. Birinci kat galerinin zemini ve korkuluklar ahşaptır. Galeriler ahşap dikme ve kirişlerle desteklenmiştir. Birinci kat galerisinin yapının dört yönünde yapıldığı, ancak galerinin güney yönünün ahşap ile kapatıldığı anlaşılmaktadır. Birinci kat galerisi üzerinde yer alan odaların tümünde bir pencere, bir ocak ve sağlı sollu yerleştirilmiş dolap nişleri mevcuttur. Birinci katın girişi karşısında, yani avlunun kuzeyinde sağ tarafta (doğu) yer alan odanın diğer odalara göre büyük olması ve doğu cephesine açılan pencerelerinden birinin üzerinde yukarıda da söylendiği gibi bir haç motifinin bulunması, bu mekânın deri işleri ile uğraşan gayrimüslimler tarafından ibadet mekânı olarak kullanıldığını düşündürmektedir. Birinci kattan ikinci kata iki ayrı ahşap merdiven ile ulaşılmaktadır. Birinci kat plan şemasının tekrarı niteliğinde olan, ancak neredeyse birinci katın yarısı kadar bir yer tutan ikinci kat, üç yönden ahşap galeri ile çevrilmiştir ve odalar bu galeriye açılmaktadır. Hanın kırma çatısı, alaturka kiremit ile örtülüdür. Genelde yığma yapı tekniğinde inşa edilmiş olan hanın duvarlarında, yer yer moloz taş ve tuğla malzeme kullanılmıştır (Fotoğraf 9, 10).

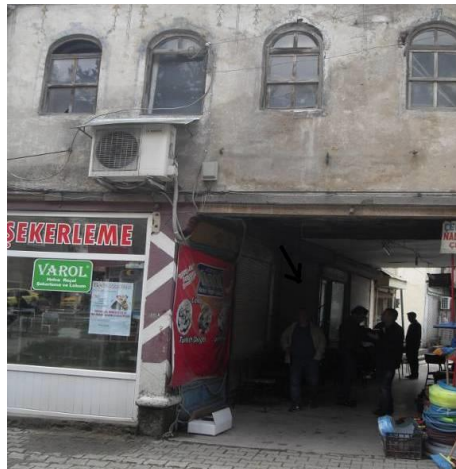
Fotoğraf 11. Dükkân (Ada 126 Parsel 12) [22]

Hacı İpek Hanı'na kuzey yönünde bitişik olması nedeniyle Ankara 1 Numaralı Kültür ve Tabiat Varlıklarını Koruma Bölge Kurulu tarafından tescillenen dükkân, ada 126 parsel 12 üzerinde yer almaktadır. Günümüzde Varol Şekerleme olarak faaliyet gösteren dükkâna da bitişik konumdadır (Fotoğraf 11). Yerinde yapılan incelemeler ve bölge halkı ile yapılan görüşmelerden aktif olarak kullanılmadığı öğrenilen mekânın, Hacı İpek Han'ının güney yönündeki odalarının dükkân olarak işlevlendirilmesini takiben dükkâna dönüştürüldüğünü söylenebilir. Dükkânın kepenkleri kapalı olduğu için ne tür bir ticari aktiviteye sahip olduğu bilinmemektedir.

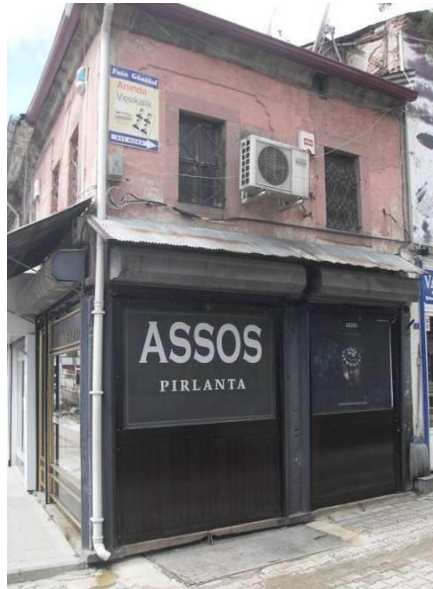
Fotoğraf 12. Dükkân (Assos Pırlanta) Doğu Cephesi (Ada 126 Parsel 15) [22]

Kitirler Mahallesi Atatürk Bulvarı üzerinde No 15'de yer alan ve Hacı İpek Hanı'na kuzey yönünde bitişik olması nedeniyle Ankara 1 Numaralı Kültür ve Tabiat Varlıkları Koruma Kurulu tarafından tescillenen dükkânın yapım tarihi hakkında bir veri bulunmamaktadır. Ancak plan tipolojisi, cephe özellikleri, malzeme ve malzeme kullanım tekniği gibi mimari özelliklerinden dükkânın 20. yüzyıl başında inşa edildiği düşünülebilir. Kuzey ve batı yönlerinde bitişik nizamda inşa edilen, köşe parselde yer alan ve özgün işlevi konut olan yapının alt katı günümüzde ticari amaçlı (kuyumcu) kullanılmaktadır. Alt katı yaklaşık 13 m², tek hacimli bir satış mekânından; üst katı ise 24 m² büyüklüğünde depo olarak kullanılan bir mekândan oluşan dükkânın alt katı güvenlik nedeniyle kepenklidir. Alt katta camekân (vitrin) olarak kullanılan açıklıkların doğraması renkli eloksal alüminyum malzemedendir. Üst katın güney ve doğu cephesi taş söveli, dikdörtgen formlu, demir parmaklıklı, ikili gruplanmış pencereleri ve profille sonlanan çatı saçakları ile dükkân, 20. yüzyıl ilk çeyreğinde inşa edilmiş sivil konut örneklerinin cephe anlayışını yansıtmaktadır. Dükkânın çatısı doğu ve güney yönüne eğimli olup, üzeri oluklu levha ile kaplanmıştır (Fotoğraf 12).

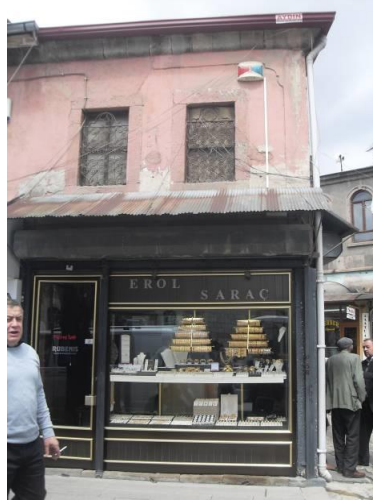
Fotoğraf 13. Dükkân (Assos Pırlanta) Güney Cephesi (Ada 126 Parsel 15) [22]

Yapının güney cephesinde üst katta yer alan dört pencereden ikisi bu dükkân, diğer ikisi ise bu dükkâna batı yönünde komşu olan bir başka dükkân tarafından kullanılmaktadır. 126 ada 15 parselde yer alan tescilli dükkân ile dükkâna batı yönünde bitişik olan ve tescilli önerilen iki dükkânın (ada 126 parsel 16 ve 17 Erol Erdoğan ve Reyhan Gümüştülük) aslında aynı yapıya ait parçalar olduğu anlaşılmaktadır. Günümüzde farklı kişilerin mülkiyetindeki bu parseller tescilli ve tescil önerisi olmaları nedeniyle ayrı ayrı değerlendirilmiştir. İkili gruplanmış tekrar eden pencerelerden (Reyhan Gümüştülük üst katında bu pencereler reklam panosu ile kapatılmıştır), cephe renginden, çatı biçimi ve malzemesinden ve yapının güney ve doğu cephelerinde kabartma şeklinde düzenlenmiş ve motif çıkma olarak tanımlanabilecek çerçevelerden söz konusu dükkânların tek bir yapı olduğu, süreç içerisinde mülkiyetlerinin farklılaştığı anlaşılmaktadır (Fotoğraf 13, 14). Yapı yüzeyinde gerçekleştirilen sıva tamiratları, çerçeveleri yer yer kapatılmış olmakla birlikte, kalan izlerden her iki pencere için ayrı bir çerçeve oluşturulduğu görülmektedir. Bir kısmı giyotin, bir kısmı ise tek kanatlı olan üst kat pencerelerinin özgün pencere tipolojisine ilişkin bir veriye rastlanmamıştır. Özgün işlevinin konut olduğu, ancak günümüzde üst katın depo olarak kullanıldığı dikkati çekmektedir.

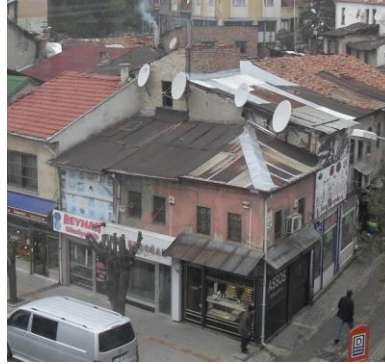
Fotoğraf 14. Dükkân (Assos Pırlanta, Ada 126 Parsel 15), (Erol Erdoğan ve Reyhan Gümüşçülük Ada 126 Parsel 16 ve 17) Güney Cephesi [22]

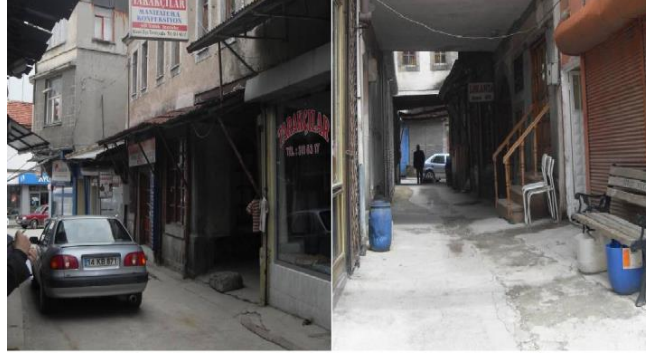
Fotoğraf 15. Adı Bilinmeyen Han (Ada 57 Parsel 27) [22]

Kitirler Mahallesi, Karaosmanoğlu Sokak No 11'de yer alan, Yusuf Yıldız mülkiyetindeki ve yerel halk tarafından da bilinen bir adı olmaması nedeniyle Adı Bilinmeyen Han olarak tanımladığımız yapının kim/kimler tarafından yapıldığı ve inşa tarihi bilinmemektedir. Özgün kullanımında giriş cephesini bilmediğimiz yapıya, günümüzde kuzey cephesinin batı ucunda kemerli bir kapıdan girilmektedir. Güney yönünde bir konuta, kuzey ve batı yönlerinde ise dükkânlara bitişik olan yapının, han olarak kullanıldığı özgün halinde herhangi bir yapıya bitişik olmaksızın bağımsız inşa edildiği anlaşılmaktadır. Cephe özellikleri (taş söveli, dikdörtgen formda ve kemerli pencereler), kullanılan malzeme ve yapım tekniği dikkate alınarak hanın 19. yüzyılın ilk yıllarında yapılmış olabileceği söylenebilir. Günümüzde lokanta olarak kullanılan yapının girişine, doğu batı yönünde devam eden ve hanın komşu olduğu bir başka yapı ile arasına putreller atılarak oluşturulmuş geçit altından ulaşılmaktadır (Fotoğraf 15). Hanın giriş kapısı taş söveli ve kemerlidir. Yapı, özgün halinde olmasını beklediğimiz odalar, ortak alanlar vb. ile ilgisiz biçimde, günümüz malzemesi ile inşa edilmiş tek bir salondan ibarettir. Hanın zemin katı yaklaşık 152 m², birinci katı ise 163 m² dir. Zemin katta, giriş kapısının sağından özgün halinde hanın üst katı olduğunu düşündüğümüz birinci kata çıkış sağlayan ahşap bir merdiven yer almaktadır. Hanın alt katının tavanı alçı malzeme ile sıvanmış iken, üst katın ahşap tavanını kadesiz ahşap dikmeler taşımaktadır. Hanın özgün plan şemasının Hacı İpek Hanı'nın plan şeması ile benzeştiği, lokantaya dönüştürülme sürecinde özgün yapısından günümüze kemerli giriş açıklığı, cephelerdeki taş söveli, dikdörtgen ve kemerli, ahşap pencerelerin ulaşabildiği ve bunun dışında hanın özgün yapısından herhangi bir iz kalmayacak şekilde tamamen değiştirildiği anlaşılmaktadır (Fotoğraf 15).
