Samsun'un Terme İlçesinde Bulunan Serenderlerin Günümüzdeki Durumları

Current Situation of Serenders in Samsun's Terme District

Harun Öztürk

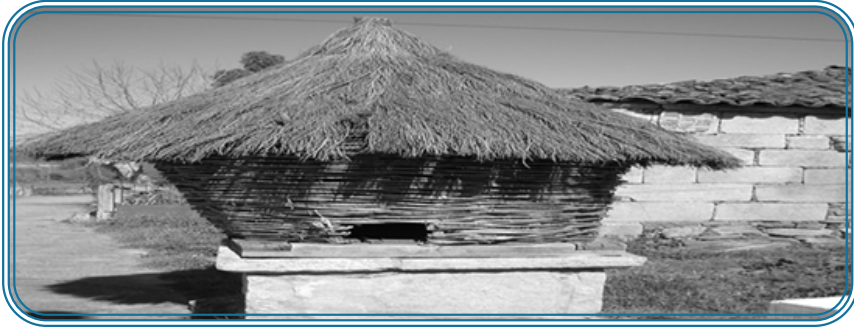
Şekil 3: Cabazo¹¹

Cabazo, nadiren 1,50 metreden daha büyük çaplı dairesel bir zemin planına, kesik koni biçimli duvarlara ve keskin bir noktada bitmiş dik bir konik çatıya sahiptir. Ana gövde esnek doğal malzemelerden olan ince genç dallar ile dikey kalın çubuklara yatay örülmüştür. Yapı bu haliyle örme büyük bir sepete benzemektedir. Bu örgülü duvarlar sayesinde yeterli havalandırma sağlanmış olmaktadır. Cabazo yapısı gereği küçüktür ve kapısı olmamasından dolayı içine giriş sağlanamamaktadır. Çatının sökülüp yerine tekrar takılabilmesi

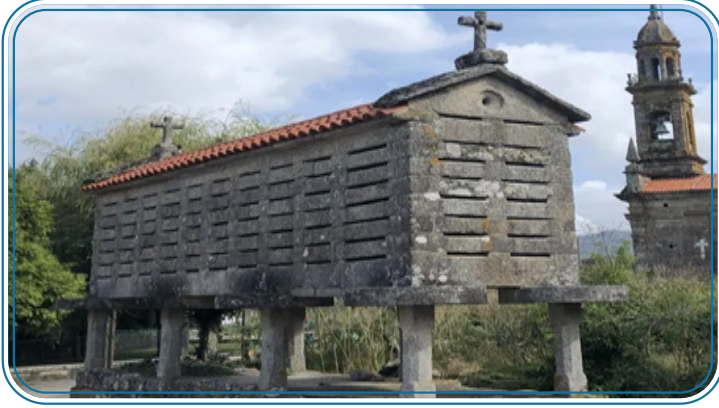
Şekil 5: Horreo¹⁶

İspanyol topraklarında bulunan ve kalan numunelerin sayısı, coğrafi yayılımı ve zaman içerisinde formundaki değişmezlik nedeniyle, İspanyol tipi olarak adlandırılan, hava ile kurutma sağlayan mimari yapılardır. Bu yapı taş veya ahşap malzemeden yapılabildiği gibi ikisinin ortak kullanımından da yapılabilmektedir. Dikdörtgen bir plan tipine sahiptir. Genelde genişliği 1,00 m- 1,20 m arasında, yüksekliği ise 1,80 m-2,00 m arasında değişmektedir.¹⁷ Çatı kaplama malzemesi olarak kayrak veya kiremit kullanılmaktadır.¹⁸

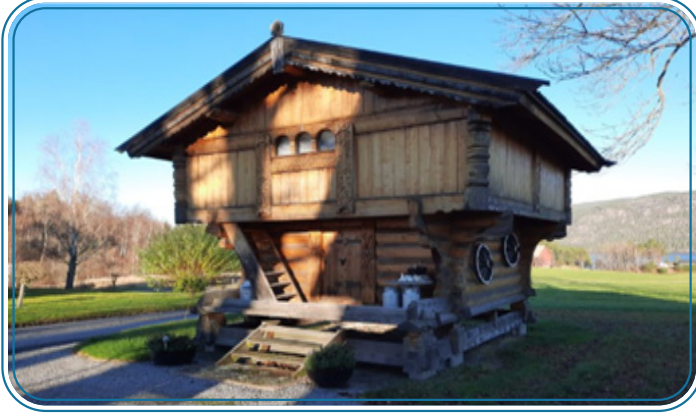
Şekil 6: Loft¹⁹

Norveç'te bulunan bu yapılar serenderlerle çok benzer özellikler taşımaktadır. Karpuz'a göre Loft, taş temeller üzerinde iki şekilde inşa edilmektedir. Yapı ya zemin üzerine oturmaktadır ya da yerden yükseltilip başlıklı ahşap direkler üzerine yerleştirilmektedir. Bu sayede yerdeki nemden ve zararlı hayvanlardan korunmuş olmaktadır. Yapının oluşturulmasında kullanılan ahşaplar serender gibi boğaz geçmelerle yapılmıştır. Söz konusu yapılar iki katlı inşa edilmiş olup zemin kat ambar ve kiler olarak kullanılmıştır. Bazı bölgelerde bu kat yaz aylarında yatak odası olarak kullanılmaktadır. Bazılarında ise bu kattaki odalar yaz kış misafirler için ayrılmış ve konukevi olarak kullanılmaktadır.²⁰

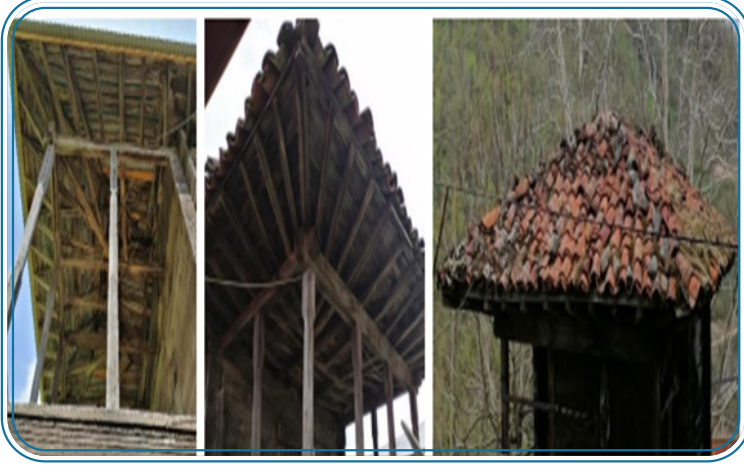
Şekil 8: Serender Çatı Örnekleri²³

Çatı bölümü yapıda depolanmış olan ürünler yağmur ve kar gibi doğal unsurlardan korumaktadır. Depolanan ürünler böylece daha uzun ömürlü hale gelmektedir.

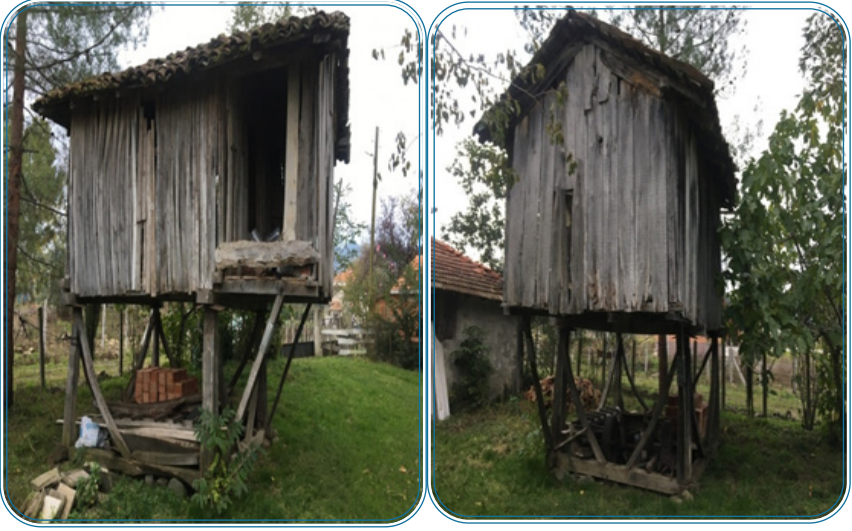
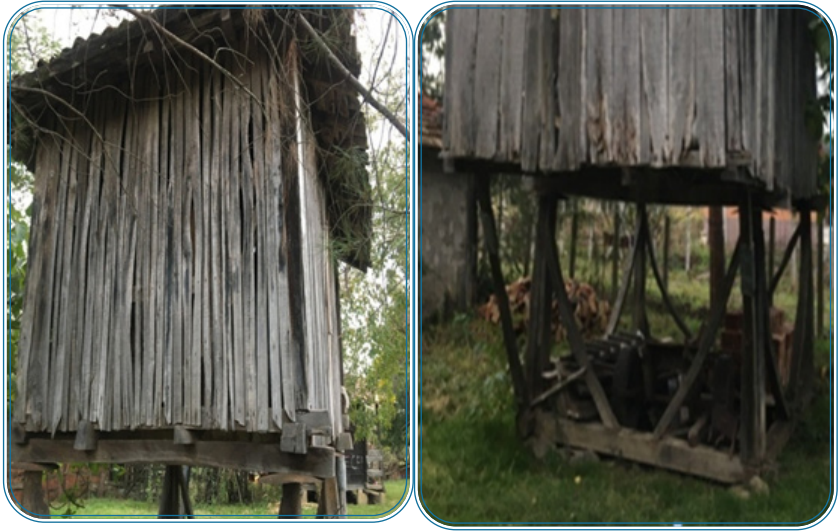
Serender Terme ilçesine 17 km uzaklıkta bulunan Mescitli mahallesi'nde yer almaktadır. Yapı sahibinin aktardığı bilgiye göre tahmini 60 yıllıktır. Kestane ağacından yapılmış olan yapı dikdörtgen bir yapıya sahiptir. Yapının boyu 4.32 m, ön eni 4.40 m ve yan eni 2.95 m uzunluğundadır. Yapı dört adet ahşap ayak üzerine inşa edilmiştir. Yapının döşemeleri ve kirişleri kestane ağacından yapılmıştır.

Çatı kiremit malzeme ile kaplanmıştır. Daha önce mısır depolamak için kullanılan serender zaman içerisinde malzemelerin çürümesi sebebiyle kullanılamayacak duruma gelmiştir. Yapı atıl durumdadır.

Resim 1: Mescitli Mahallesi En Eski Serenderi Ön Cephe ve Ayak Direkleri

Resim 2: Mescitli Mahallesi En Eski Serenderi Arka Cephe ve Yan Cephe

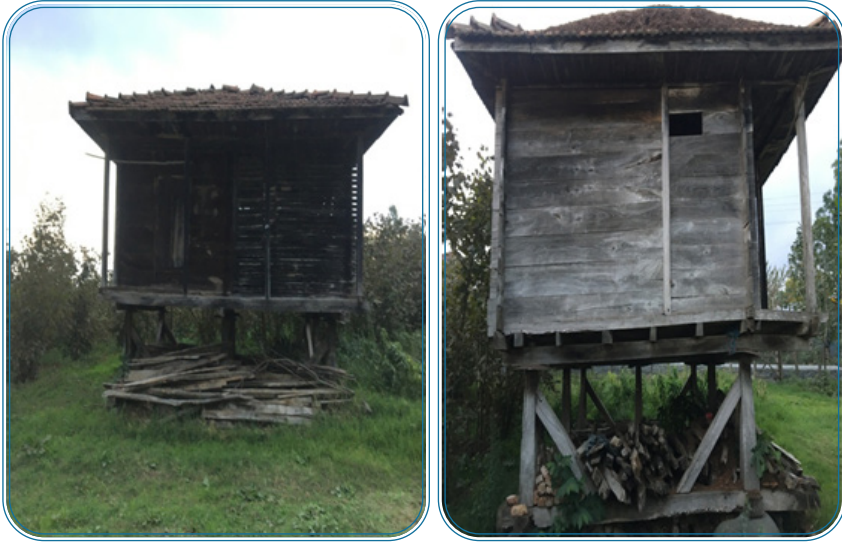
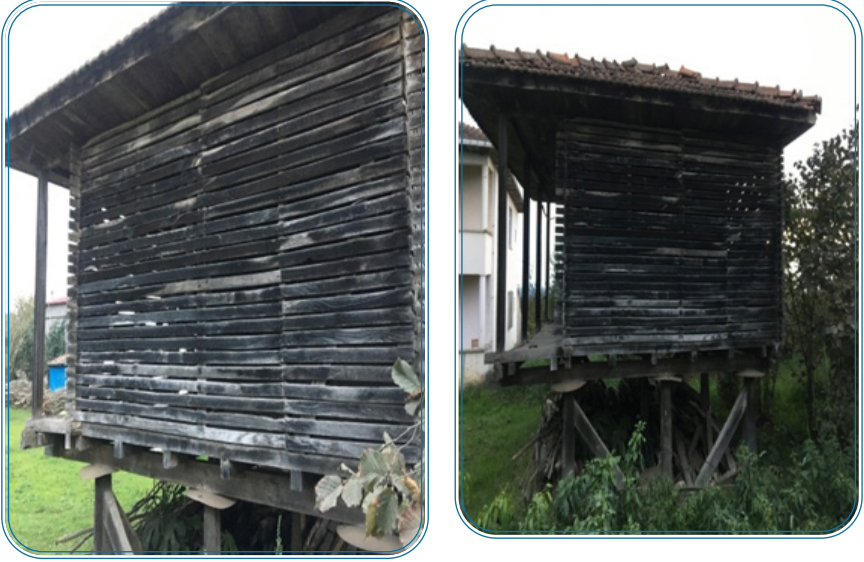
Yapı, Terme ilçesine 16 km uzaklıkta bulunan Mescitli mahallesinde yer almaktadır. Yapı sahibinin aktardığı bilgiye göre 1978 yılında inşa edilmiştir. Kestane ağacından yapılmış olan yapı dikdörtgen bir yapıya sahiptir. Yapıyı oluşturan keresteler kurt boğazı ile birbirine tutturulmuştur. Metal çivi kullanılmamıştır. Yapının boyu 4.31 m, ön eni 5.05 m ve yan eni 3.65 m uzunluğundadır. Yapı yedi adet ahşap ayak üzerine inşa edilmiştir. Ayak direkleri, döşemeleri ve kirişleri kestane ağacından yapılmıştır. Açık balkonlu olan yapının üç adet balkon direği bulunmaktadır.

Dört omuz kırma çatı, alaturka kiremitlerle kaplıdır. Sağlam ve gayet iyi durumda olan yapı günümüzde kullanılmamaktadır.

Resim 3: Mescitli Mahallesi Merkez Serenderi Ön Cephe ve Yan Cephe

Resim 4: Mescitli Mahallesi Merkez Serenderi Yan Cephe

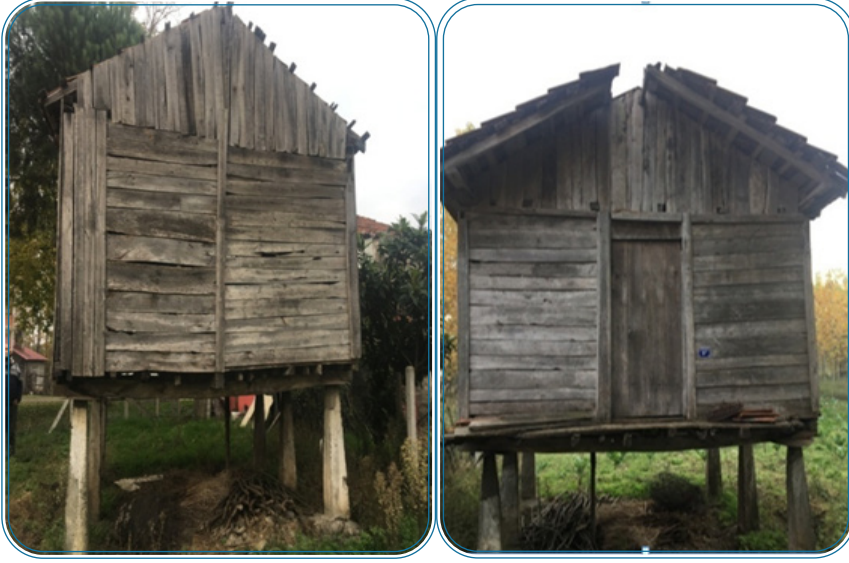
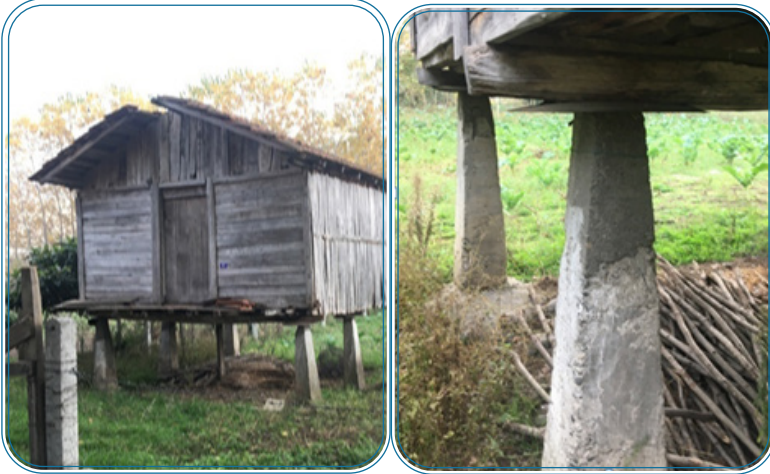
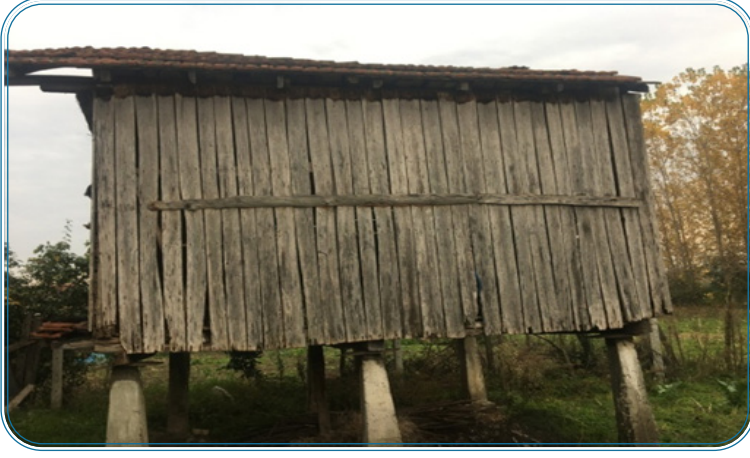
Yapı, Terme ilçesinde 16 km uzaklıkta bulunan Gökçe ağaç mahallesinde yer almaktadır. Kare planlı yapının sahibinden alınan bilgiye göre tahmini 30 yıllık yapıdır. Gövdesi akasya ağacından, altı adet olan ayak direği beton malzemedan yapılmıştır. 15 yıl önce tadilat görmüştür. Yapının boyu 3.50 m, ön eni 3.82 m ve yan eni 3.99 m uzunluğundadır. Yapı evin ön kısmından 200 m taşınarak bulunduğu konuma getirilmiştir. Taşıma sırasında ahşap olan ayak direkleri alınarak yerine beton direkler yapılmıştır.

Resim 5: Gökçeğaç Mahallesi Serenderi Arka ve Arka Cepheden

Çatı kiremit malzeme ile kaplanmıştır. Bir adet ahşap kapısı bulunan yapı günümüzde kullanılmamaktadır. Atıl durumda ve çürümeye başlamıştır.

Resim 6: Gökçeğaç Mahallesi Serenderi Ön Cephe ve Ayak Direkleri

Resim 7: Gökçe ağaç Mahallesi Serenderi Yan Cephe

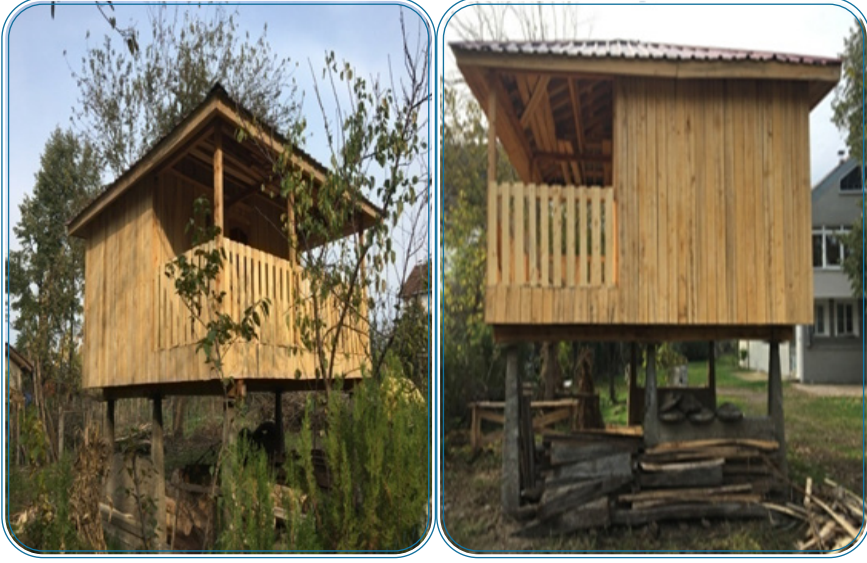
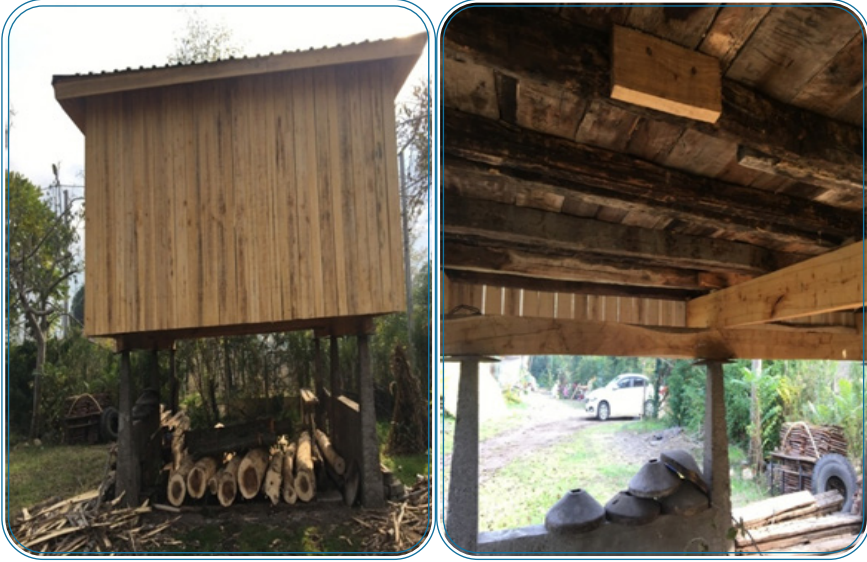
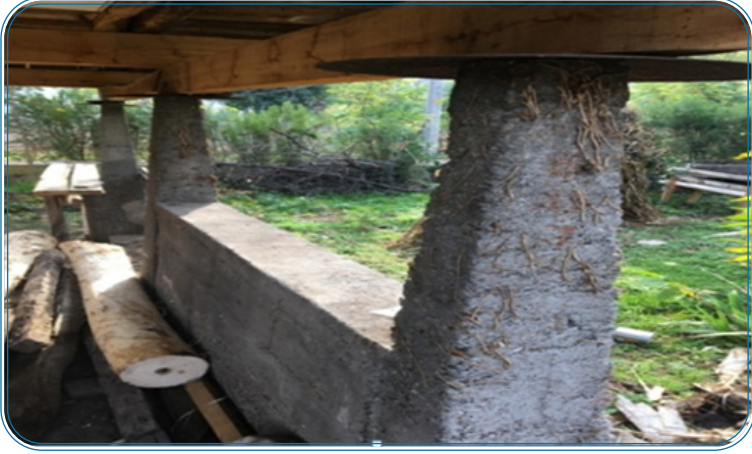
Yapı Terme ilçesine 14 km uzaklıkta bulunan Gökçe ağaç mahallesinde yer almaktadır. Tahmini 55 yıl olarak ifade edilen yapı 2022 yılında bütünüyle yenilenmiştir. Yapının gövdesinde kestane ve akasya ağaçları kullanılmıştır. Altı adet ayak direği beton malzemeden yapılmıştır. Dikdörtgen bir plana sahiptir. Boyu 4.21 m, ön eni 5.11 m ve yan eni 5.1 m uzunluğundadır. Kirişleri ve döşemelerinde ahşap malzeme kullanılmıştır.

Çatı sandviç panel denilen metal malzeme yerleştirilerek oluşturulmuştur. Yapının sahibi babasından kalma serenderi korumak, unutulup kaybolmasını engellemek ve gelecek nesillere aktarmak için yenilemiştir. Günümüzde yapı kullanılmamaktadır. Serender gayet iyi ve kullanılabilir durumda.

Resim 8: Gökçeada Mahallesi Yeni Serenderi Ön ve Yan Cephe

Resim 9: Gökçeada Mahallesi Yeni Serenderi Arka Cephe ve Ahşap Döşeme

Resim 10: Gökçe ağaç Mahallesi Yeni Serenderi Beton Ayak Direkleri

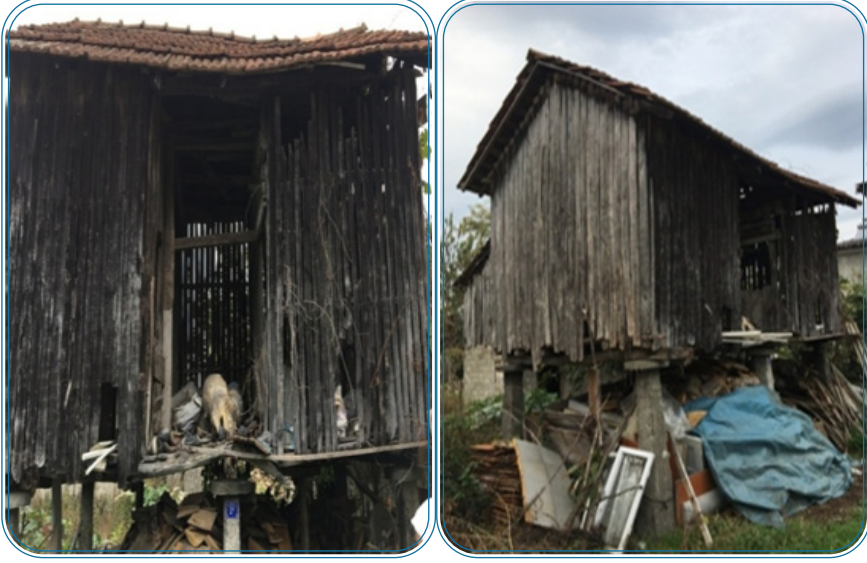
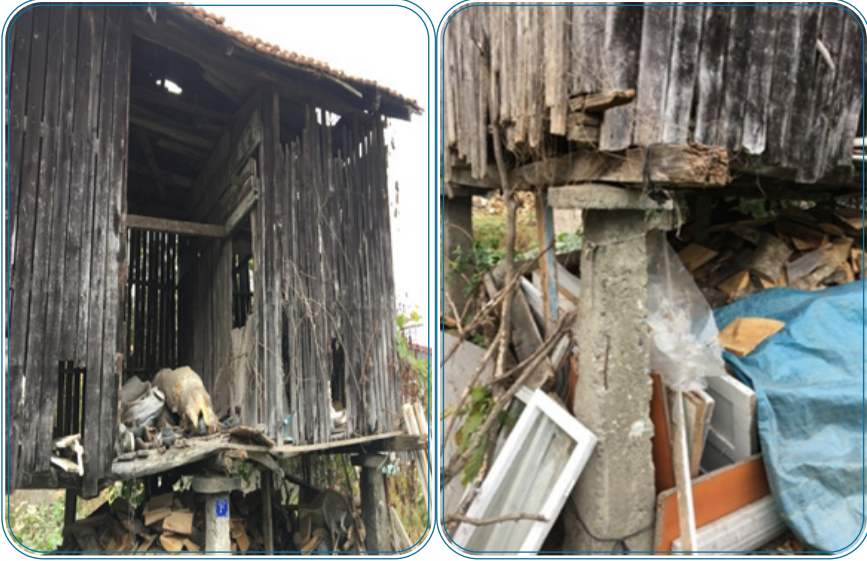
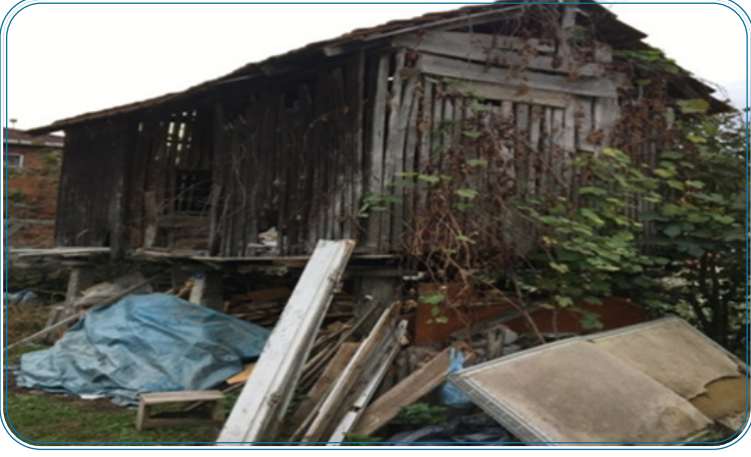
Yapı Terme ilçesine 7.2 km uzaklıkta bulunan Evcî mahallesinde yer almaktadır. Sahibinin söylediğine göre eşi tarafından yapılmıştır. Tahminen 50 yıllık bir yapıdır. Gövdesi kestane ağacından yapılmış olan yapı altı adet beton ayak üzerine inşa edilmiştir. Dikdörtgen bir plana sahip olan yapının boyu 4.08 m, ön eni 4.87 m ve yan eni 2.88 m uzunluğundadır. Yapıda önceden kapının bulunduğu fakat zamanla çürüyüp kaybolduğu belirtilmektedir.

Çatı kaplaması olarak alaturka kiremit kullanılmıştır. Yapılış amacı mısır koçanlarının depolanması ve korunmasıdır. Günümüzde kullanılmayan yapı çürümeye başlamış ve yıkılma tehlikesiyle karşı karşıyadır.

Resim 11: Evciler Mahallesi Kapalı Balkon Serenderi Ön ve Yan Cephe

Resim 12: Evciler Mahallesi Kapalı Balkon Serenderi Ön Cephe ve Balkon

Resim 13: Evcı Mahallesi Kapalı Balkon Serenderi Yan Cephe

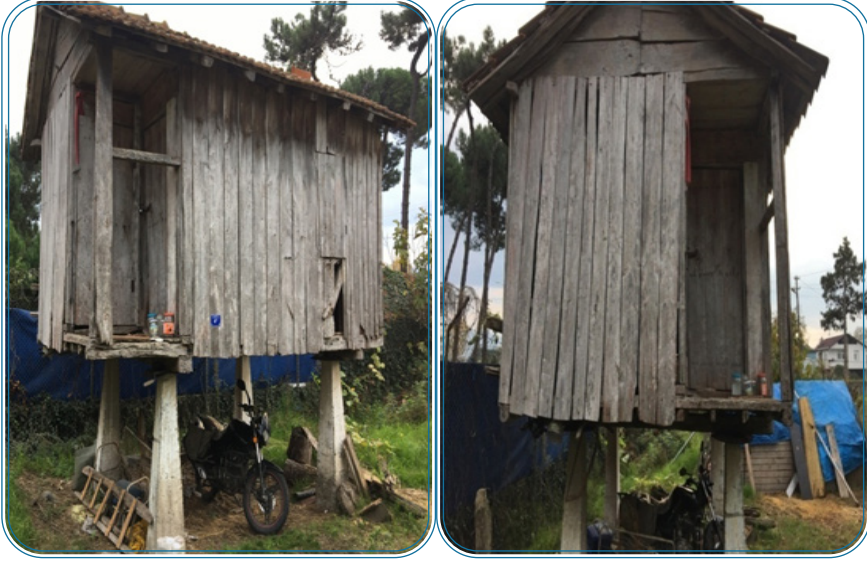
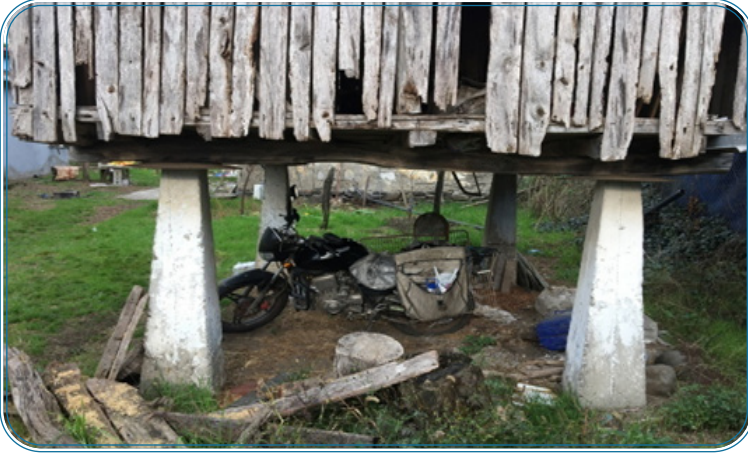
Yapı Terme ilçesine 7.2 km uzaklıkta bulunan Evcı mahallesinde yer almaktadır. Sahibinden aldığımız bilgilere göre tahminen 50 yıllık bir yapıdır. Gövde kısmında bölgede yaygın olan akasya ağacı tercih edilmiştir. Yapının dört adet beton ayak direği bulunmaktadır. Boyu 4.10 m, ön eni 4.14 m ve yan eni 3.10 m uzunluğunda olan yapının iki adet ahşap kapısı bulunmaktadır.

Çatının kaplamasında alaturka kiremit kullanılmıştır. Günümüzde kullanılmayan yapının ahşap malzemesi bakımsız olması sebebiyle çürümek üzeredir.

Resim 14: Evcı Mahallesi Merkez Serenderi Ön ve Yan Cephe

Resim 15: Evcı Mahallesi Merkez Serenderi Beton Ayak Direkleri

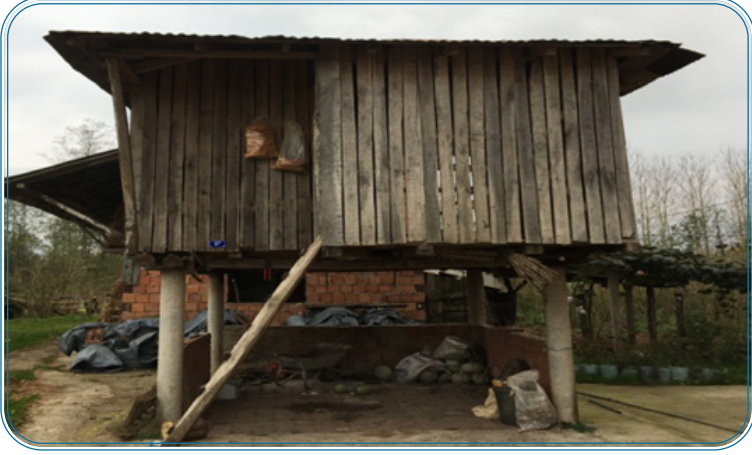
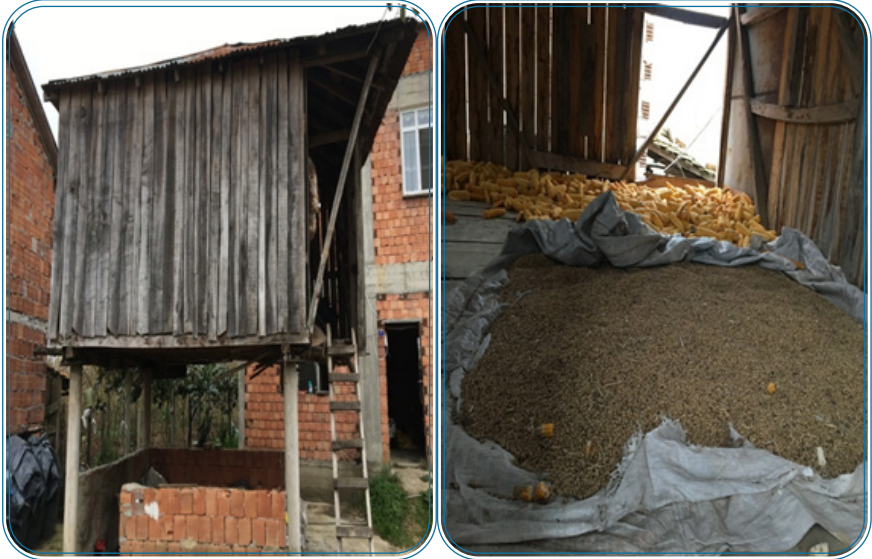
On yıllık olan yapı, Terme ilçesine 7.2 km uzaklıkta bulunan Evcı mahallesinde yer almaktadır. Serender, sahibi tarafından inşa edilmiştir. Dikdörtgen bir plana sahip olan yapının gövdesi kavak ağacından yapılmıştır. Dört adet beton ayak direği bulunan yapının

boyu 3.45 m, ön eni 3.69 m ve yan eni 4.85 m uzunluğundadır. Ayrıca yapı beton temel üzerine inşa edilmiştir.

Çatısı sandviç panel denilen metal malzeme yerleştirilerek oluşturulmuştur. İyi durumda olan yapı günümüzde aktif olarak kullanılmaktadır.

Resim 16: Evc Mahallesi Yeni Serenderi Ön Cepheden Görünüm

Resim 17: Evc Mahallesi Yeni Serenderi Yan Cephe ve İç Kısım

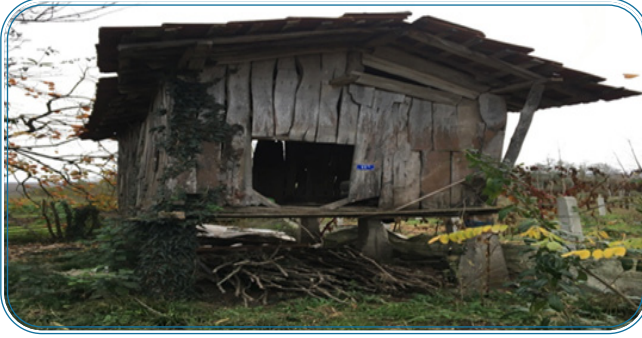
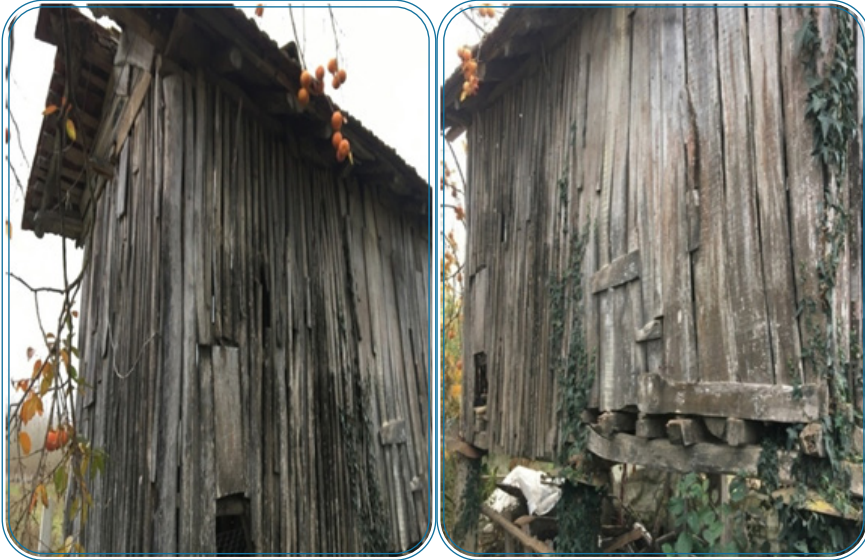
Tahmini olarak 30 yıllık olduğu düşünölen yapı Terme ilçesine 7.2 km uzaklıkta olan Evcı mahallesinde yer almaktadır. Dikdörtgen bir plana sahip olan yapının gövdesi kavak ağacından yapılmıştır. Altı adet beton ayak diređi bulunan yapının boyu 3.84 m, ön eni 2.02 m ve yan eni 3.91 m uzunluğundadır.

Yapının çatısı kiremit malzeme ile kaplanmıştır. Kullanılmayacak kadar kötü durumda olan yapı günümüzde kullanılamayacak durumdadır.

Resim 18: Evcı Mahallesi Serenderi Dört Ön Cepheden Görünüm

Resim 19: Evcı Mahallesi Eski Serenderi Yan Cephe

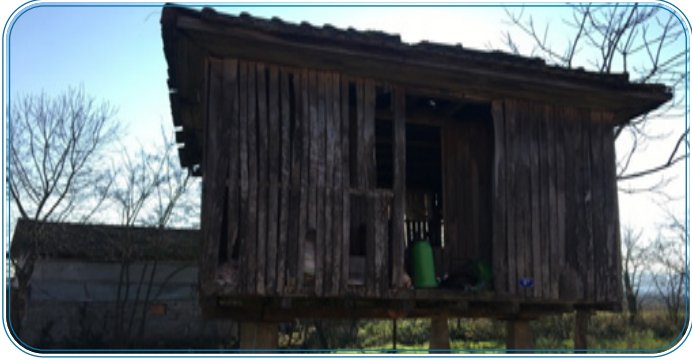
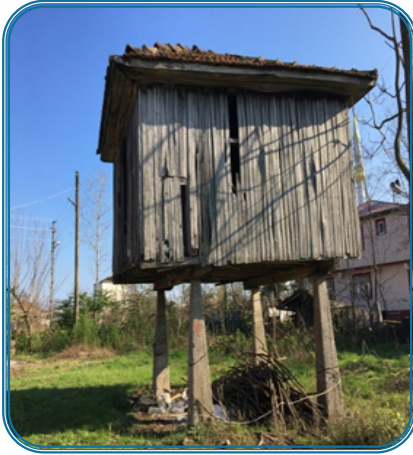
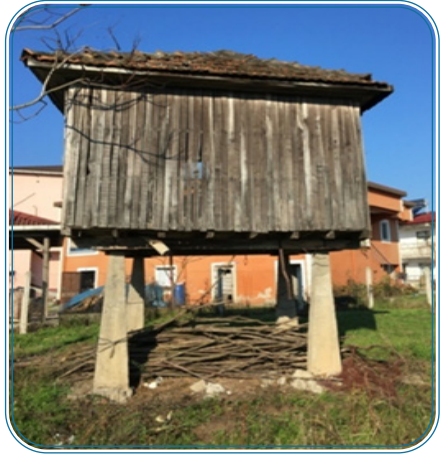
Yapı Terme ilçesine 7 km uzaklıkta bulunan Fatih mahallesinde yer almaktadır. Serenderin ne zaman yapıldığı bilinmemektedir. Kare bir plana sahip olan yapının gövdesi kavak ağacından yapılmıştır. Dört adet beton ayak direği bulunan yapının boyu 3.71 m, ön eni 3.13 m ve yan eni 3.83 m uzunluğundadır. Ayrıca yapının kirişleri ve döşemeleri ahşap malzemeden yapılmıştır.

Dört omuz kırma olan çatı alaturka kiremit ile kaplanmıştır. Çürümeye terk edilmiş olan yapı günümüzde kullanılmamaktadır.

Resim 20: Fatih Mahallesi Serenderi Ön Cephe

Resim 21: Fatih Mahallesi Serenderi Yan ve Arka Cephe

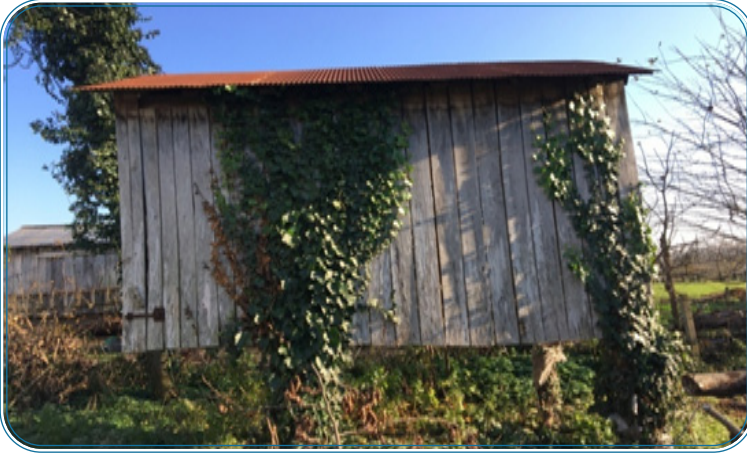
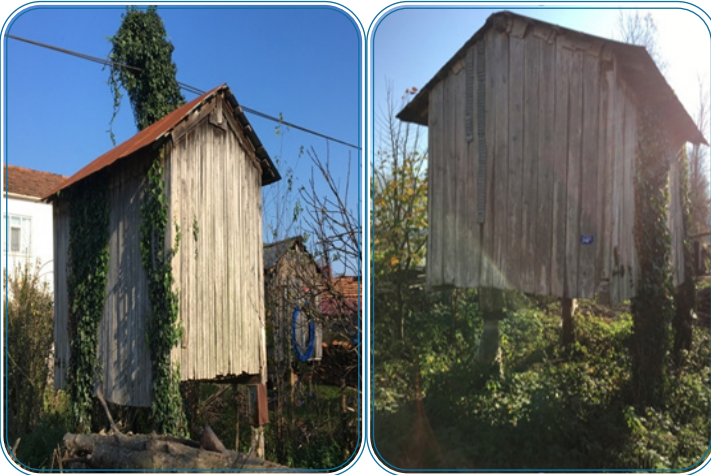
Tahminen 20 yıllık olan yapı, Terme ilçesine 14 km uzaklıkta olan Sakarlı mahallesinde yer almaktadır. Dikdörtgen bir plana sahip olan yapının gövdesi kavak ağacından yapılmıştır. Dört adet ahşap ayak direği bulun yapının ayak direkleri akasya ağacından yapılmıştır. Yapının boyu 3.68 m, ön eni 3.31 m ve yan eni 2.05 m uzunluğundadır.

Yapının çatısı sandviç panel denilen metal malzeme ile kaplanmıştır. Atıl durumda olan yapı günümüzde kullanılmamaktadır.

Resim 22: Sakarlı Mahallesi Serenderi Ön Cephe

Resim 23: Sakarlı Mahallesi Serenderi Arka ve Yan Cephe

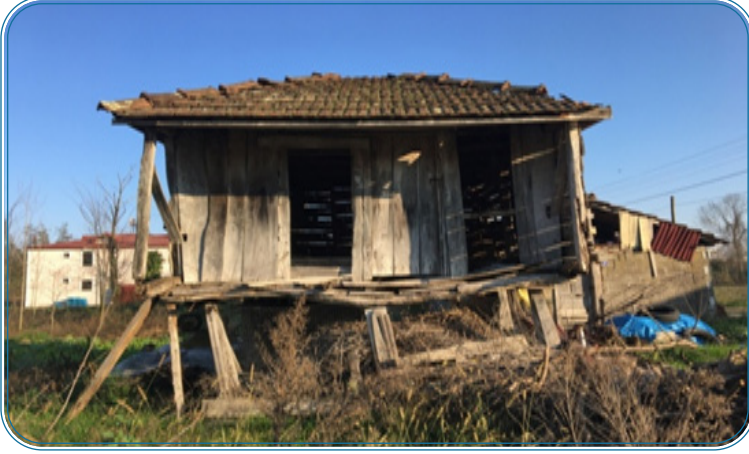
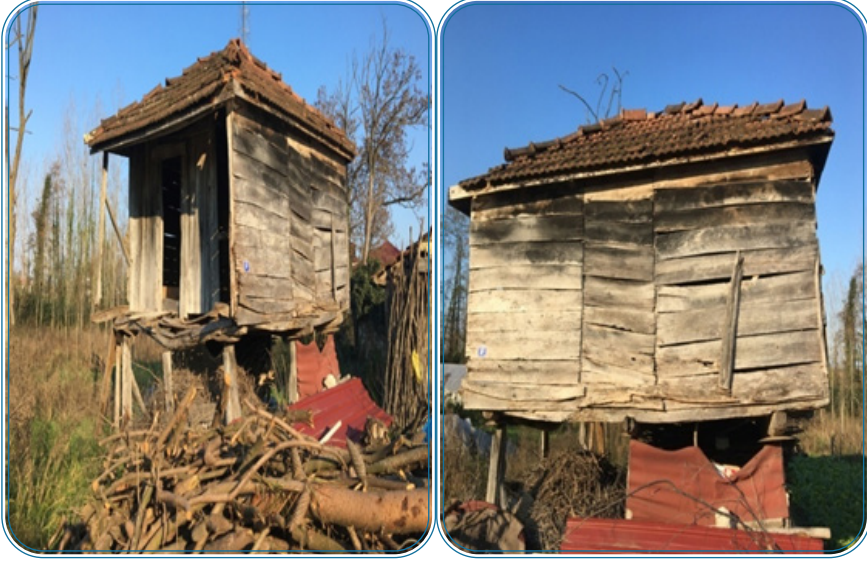
İnşaat tarihi net olarak bilinmeyen yapı, Terme ilçesine 20 km uzaklıkta yer alan Gökçeagaç mahallesinde bulunmaktadır. Dikdörtgen bir plana sahip olan yapının gövdesi kestane ağacından yapılmıştır. Altı adet ahşap ayak direği bulunan yapının ayak direkleri kestane ağacından yapılmıştır. Yapının boyu 3.44 m, ön eni 3.95 m ve yan eni 4.23 m uzunluğundadır.

Dört omuz kırma olan çatı özelliğini taşıyan yapı alaturka kiremit ile kaplanmıştır. Günümüzde kullanılacak durumda olmayan yapının ayak direkleri çürüdüğü için çökme tehlikesi taşımaktadır.

Resim 24: Gökçeagaç Mahallesi Serenderi Ön Cephe

Resim 25: Gökçeağ Mahallesi Serenderi Ön ve Arka Cephe

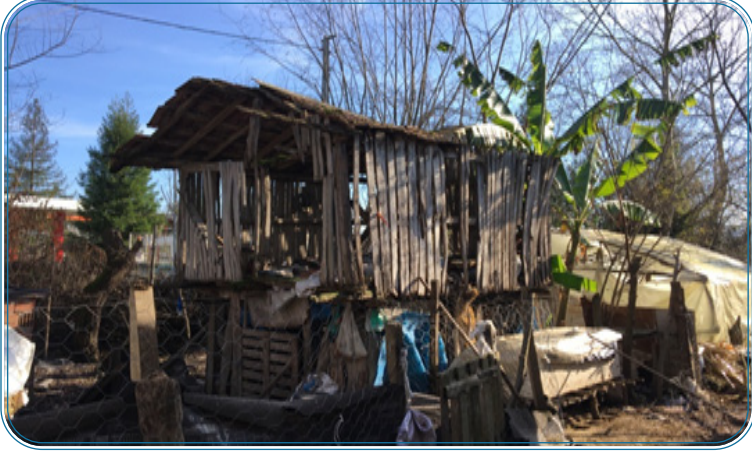
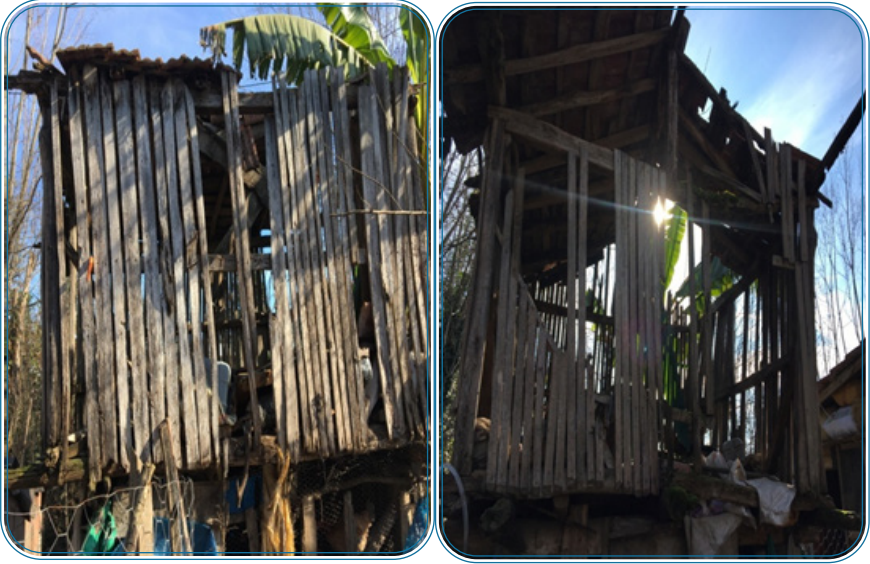
Yapı Sarayköy mahallesinde yer almaktadır. Terme ilçesine 1.5 km uzaklıkta bulunan serenderin planı dikdörtgendir. Dört adet ahşap direk üzerine inşa edilmiş olan yapı tahmini 65 yıllık bir tarihe sahiptir. Gövdesinde Akasya ağacı kullanılan yapının boyu 4 m, ön eni 2.90 m ve yan eni 3.50 m uzunluğundadır. Ayrıca yapının kirişleri ve döşemeleri ahşap malzemeden yapılmıştır.

Çatısı kiremit malzeme ile kaplanmış olan yapıda bir adet kapı bulunmaktaymış fakat bu kapı zamanla çürüyüp kaybolmuştur. Günümüzde kullanılmayan yapı yıkılma tehlikesi ile karşı karşıyadır.

Resim 26: Sarayköy Mahallesi Serenderi Ön Cephe

Resim 27: Sarayköy Mahallesi Serenderi Yan ve Ön Cephe

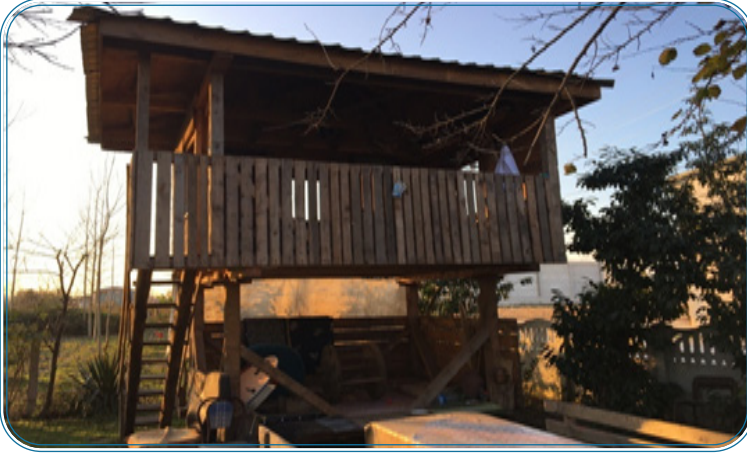
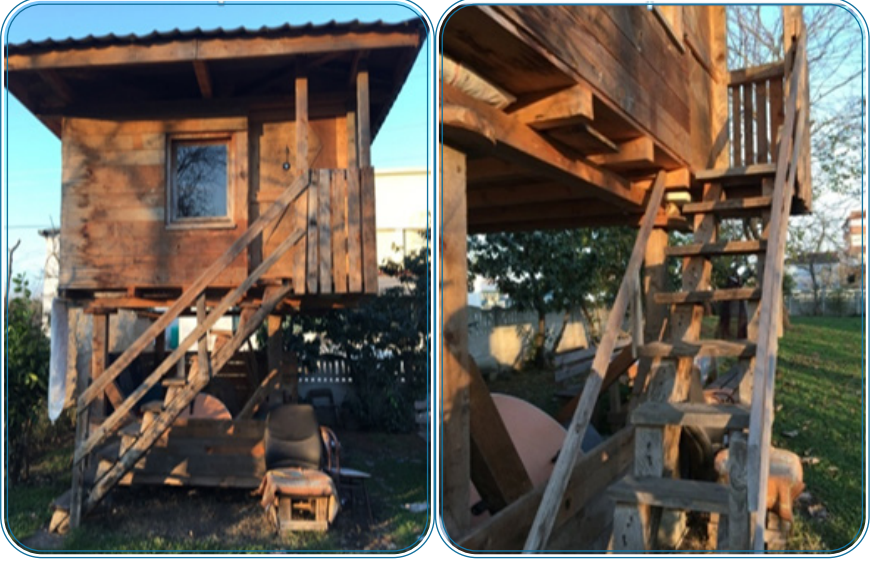
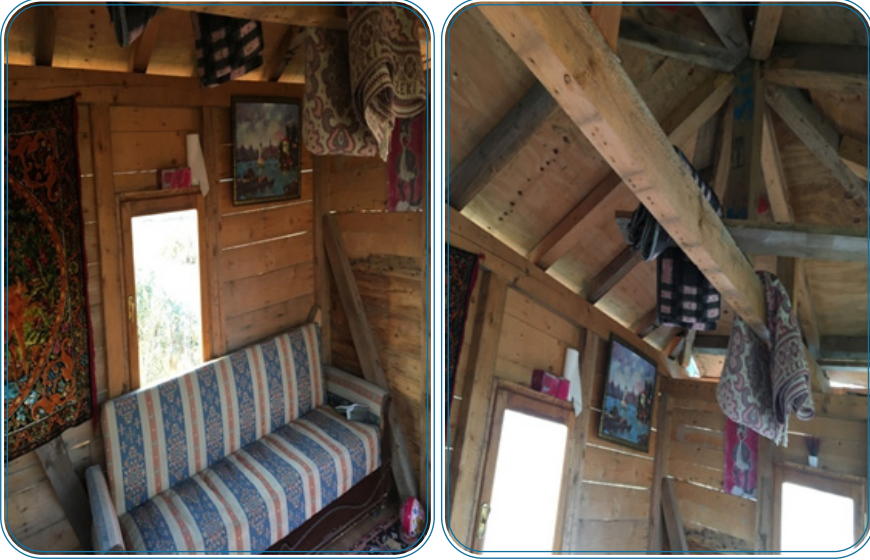
Yapı Terme ilçesine 20 km uzaklıkta yer almaktadır. Akçağün mahallesinde bulunan yapı 3 yıl önce hane sahibi tarafından eski serenderin yerine inşa edilmiştir. Kare plana sahip olan yapının boyu 4.28 m, ön eni 3 m ve yan eni 3.94 m uzunluğundadır. Yapının gövdesinde çam ağacı ve köknar ağacı kullanılmıştır. Serender dört adet ahşap ayak üzerine yerleştirilmiş olan yapıda bir adet kapı üç adet pencere bir adet balkon ve bir adet ahşap merdiven bulunmaktadır.

Çatısı sandviç panel ile kaplanmış olan yapı günümüzde, oturma ve dinlenme alanı olarak kullanılmaktadır. Yapı gayet iyi durumdadır.

Resim 28: Akçağün Mahallesi Serenderi Ön Cephe

Resim 29: Akçagün Mahallesi Serenderi Yan Cephe ve Ahşap Merdiven

Resim 30: Akçagün Mahallesi Serenderi İç Kısım

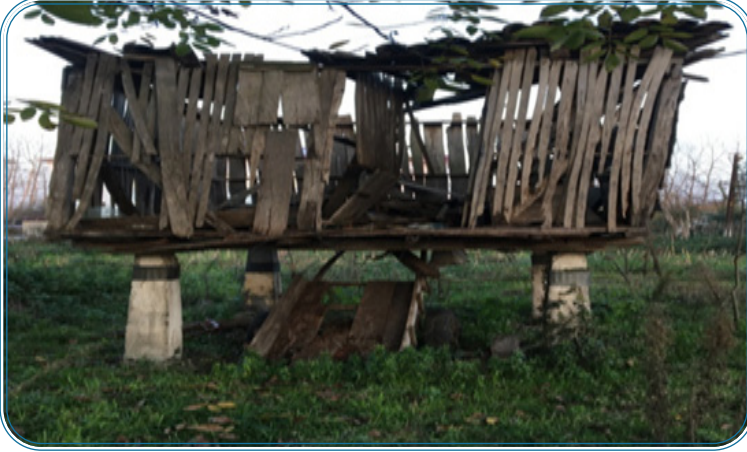
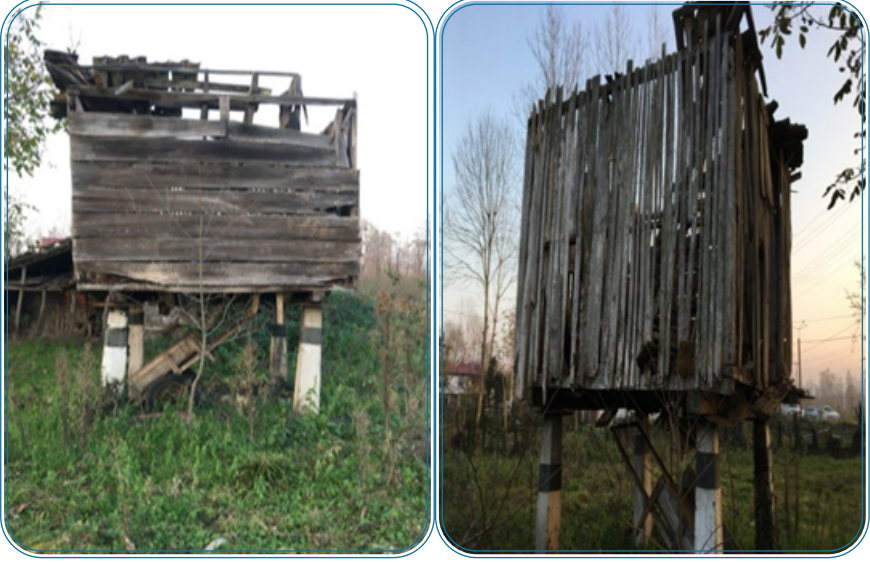
Yapı Terme ilçesine 2.7 km uzaklıkta yer almaktadır. Yalı mahallesinde bulun yapı kare bir plana sahiptir. Yapının boyu 3.94 m, ön eni 3.12 m ve yan eni 3.08 m uzunluğundadır. Gövde kısmında kestane ağacı kullanılmış olan yapıda dört adet beton ayak direği bulunmaktadır. Yapım tarihinin tam olarak bilinmediği yapıda bir adet kapının bulunduğu fakat bu kapının zamanla çürüdüğü söylenmektedir.

Çatı kısmı kiremit malzeme ile kaplanmış olan yapının çatısı çürüyerek çökmüştür. Günümüzde kullanılmayan yapı çökme ve unutulma tehlikesiyle karşı karşıyadır.

Resim 31: Yalı Mahallesi Serenderi Ön Cepheden Görünüm

Resim 32: Yalı Mahallesi Serenderi Yan ve Arka Cephe

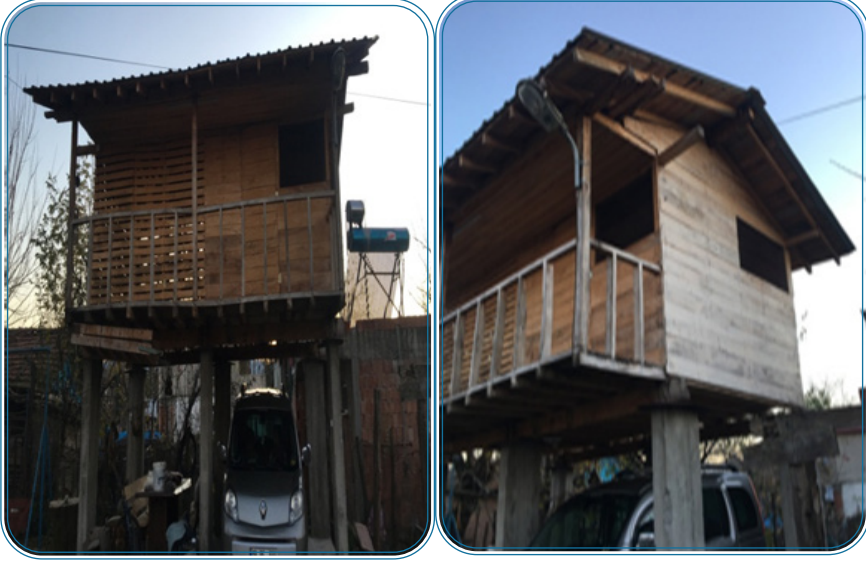
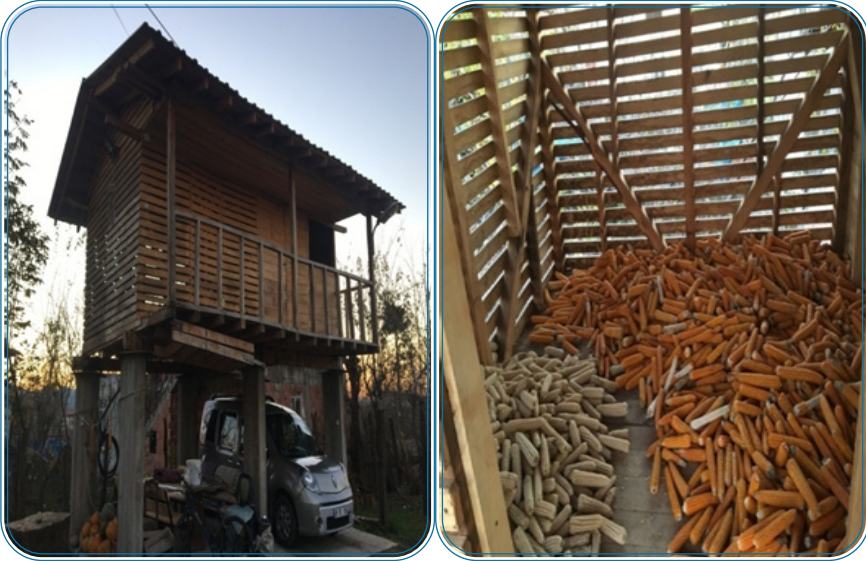
Terme ilçesine 13.3 km uzaklıkta yer alan yapı Şeyhli mahallesinde bulunmaktadır. Yapı sahibinin eski serenderinin yıkılması sebebiyle iki yıl önce bir serender inşa etmiştir. Yapının boyu 4.68 m, ön eni 6 m ve yan eni 4.20 m uzunluğundadır. Altı adet beton ayak direği üzerine yerleştirilen yapının gövde kısmında gürgen ağacı, çınar ağacı ve kestane ağacı malzeme olarak kullanılmıştır.

Çatısı sandviç panel denilen saç malzeme ile kaplanmış olan yapı, gayet iyi durumda olup, günümüzde aktif olarak kullanılmaktadır.

Resim 33: Şeyhli Mahallesi Serenderi Ön ve Yan Cephe

Resim 34: Şeyhli Mahallesi Serenderi Balkon ve Yan Cepheden Görünüm

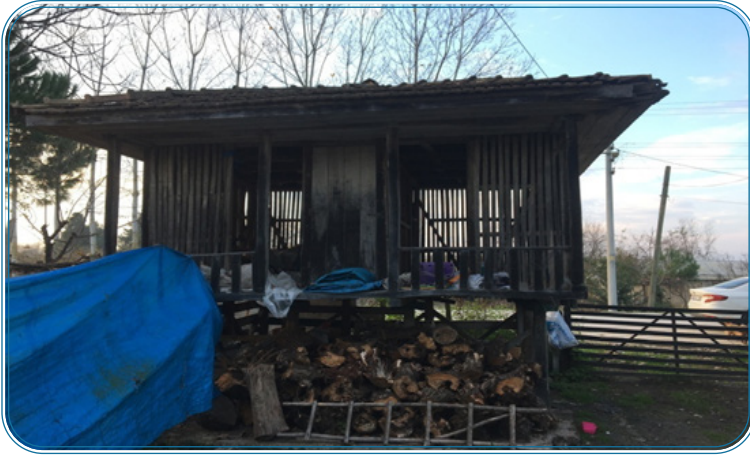
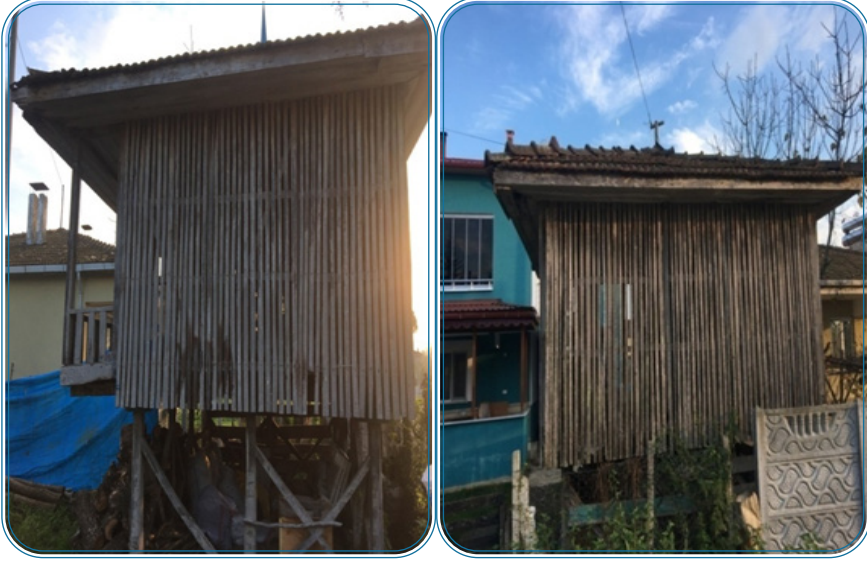
Kare bir plana sahip olan yapı, Terme ilçesine 15 km uzaklıkta bulunana Elmaköy mahallesinde yer almaktadır. On adet ayak direği üzerine inşa edilmiş olan yapının boyu 3.68 m, ön eni 4.38 m ve yan eni 4.16 m uzunluğundadır. Gövdesinde pelit ve kavak ağaçları yapı malzemesi olarak kullanılmıştır. Kirişlerinde ve döşemelerinde ahşap malzeme kullanılmıştır. Gövdesinde on adet ayak direği kullanılmış ve kestane ağacından yapılmıştır. Gövde ile ayak direklerinin kesiştiği noktada bulunana tekerler ahşap malzemedен yapılmıştır.

Dört omuz kırma olan çatı özelliğini taşıyan yapı alaturka kiremit ile kaplanmıştır. Yapı günümüzde eşya deposu olarak kullanılmaktadır.

Resim 35: Elmaköy Mahallesi Serenderi Ön Cepheden Görünüm

Resim 36: Elmaköy Mahallesi Serenderi Yan ve Arka Cephe

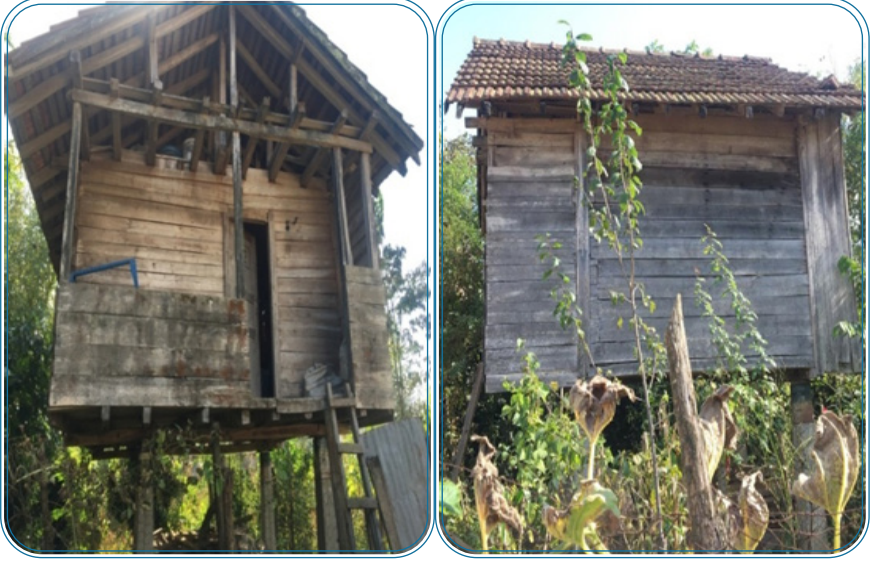
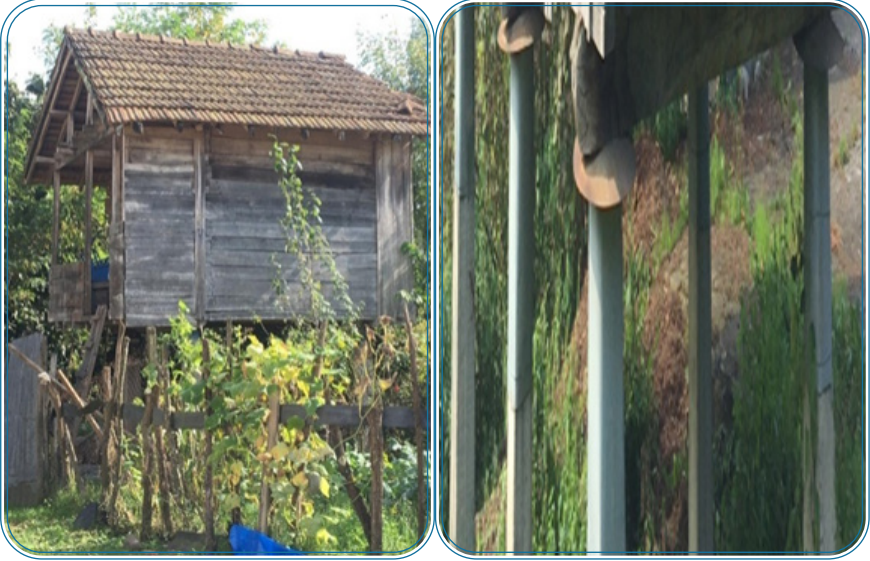
Yapı Terme ilçesine 8.4 km uzaklıkta bulunan Altunlu mahallesinde yer almaktadır. Kare bir plana sahip olan yapı dört adet beton ayak üzerine inşa edilmiştir. Serenderin boyu 3.74 m, ön eni 3.38 m ve yan eni 4 m' dir. Ayak direkleri beton malzemeden yapılmıştır. Gövde kısmında kavak ve akasya ağaçları kullanılmış olan yapının gövde ile ayak direklerinin kesiştiği bölümde demirden yapılmış olan tekerler bulunmaktadır. Dört ayakta bulunan tekerlekler gövdede bulunan mısır, fasulye, fındık gibi ürünleri zararlı kemirgenlerden korumaktadır.

Çatı ahşap yapı üzerine kiremitlerin yerleştirilmesi ile oluşturulmuştur. Yapı günümüzde depo olarak kullanılmaktadır. Yapı kullanılabilecek durumdadır.

Resim 37: Altunlu Mahallesi Serenderi Ön ve Yan Cephe

Resim 38: Altunlu Mahallesi Serenderi Kiremit Çatı ve Ayak Tekerleri
