Fransız Konsolosluğuna Tahsis Edilen Geleneksel Bir Antakya Evi

A Traditional Antakya House Allocated to the French Consulate

Müge ÇİFTYÜREK *
Mehmet PINAR**

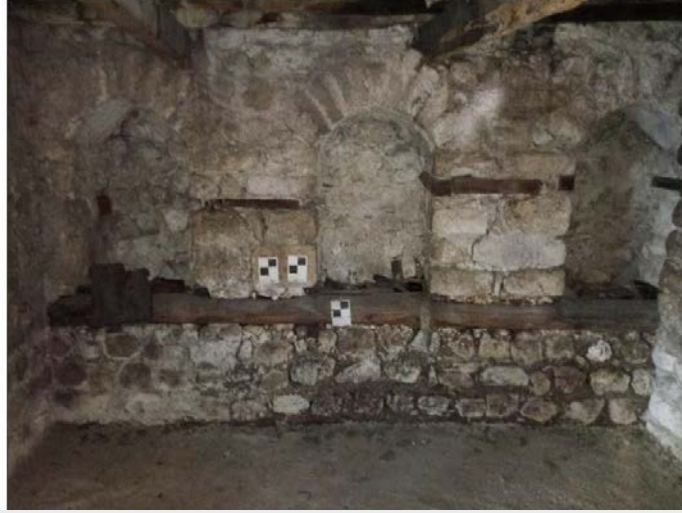
Görsel 9. Ahırın Doğu Duvarı

Z01 mahalın güneyinde, birbirine bitişik kareye yakın planlı mekânlar görülmektedir. Bunlardan Z02 mahali ahır olarak kullanılmıştır. Ahır kuzey duvarındaki kapı ile kapı arasına bağlanmaktadır. Doğu duvarında hayvanlar için kemerli takalar, batı duvarında küçük nişler sıralanmıştır (Görsel 9). Zemini betonla kapatılan mekânın tavanı, dikey hatıllar üzerine ahşap kaplamadır. Ahırın hemen batısında servis mekânı niteliğinde Z03 mahali yer almaktadır. Mekânın batı duvarında avluya açılan basık kemerli kapısı ve penceresi bulunmakla birlikte diğer duvarları sağır tutulmuştur. Ancak mekânın kuzey duvarına sonradan bir pencere açılmıştır. Mekâna çimento esaslı malzemeye müdahaleler yapılmıştır. Bunun güneyindeki Z04 mahali mutfak olarak işlevlendirilmiştir. Güney duvarında ocak ve kapatılmış bir niş açıklığı bulunan mekânın batı duvarının kenarına bir kuyu konumlandırılmıştır. Mutfak doğuda, kiler veya depo olarak kullanılan Z05 mahali ile irtibatlandırılmıştır. Doğu duvarında iki niş yer alan bu mekân, batı duvarındaki kapıdan başka herhangi bir açıklığa sahip değildir. Mutfak ve kiler/depo tahrip olmuş vaziyettedir. Ayrıca Z05 mahalın güneyinde küçük ebatlarda bir mekân görülmektedir. Ancak buraya girilememiştir.

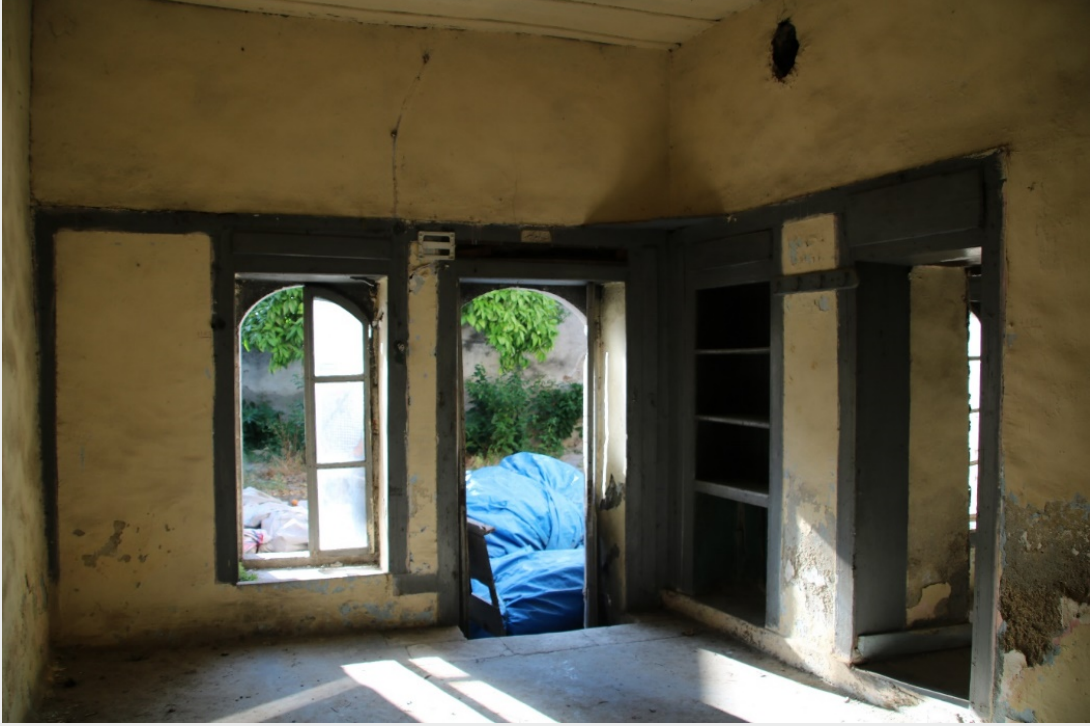
Görsel 10. Z06 Kodlu Oda

Z01 mahalın kuzeyinde yan yana bitişik, küçük ebatlı iki oda vardır (Çizim 1). Z06 ve Z07 kodlu iki odanın ortak duvarındaki kapı, iki mekân arasındaki bağlantıyı sağlamıştır. Odalar avluya ve sokağa bakan pencerelerle aydınlatılmıştır. Ahşap kaplama tavanla örtülü odaların duvarlarında kitabiye ve kapaklı dolap nişleri mevcuttur. Bunun yanı sıra her iki odanın kapıları, eşiklik denilen kısma açılmaktadır. Eşikliğin zemini, oda zemininden yaklaşık 30 cm. alçaktadır (Görsel 10).

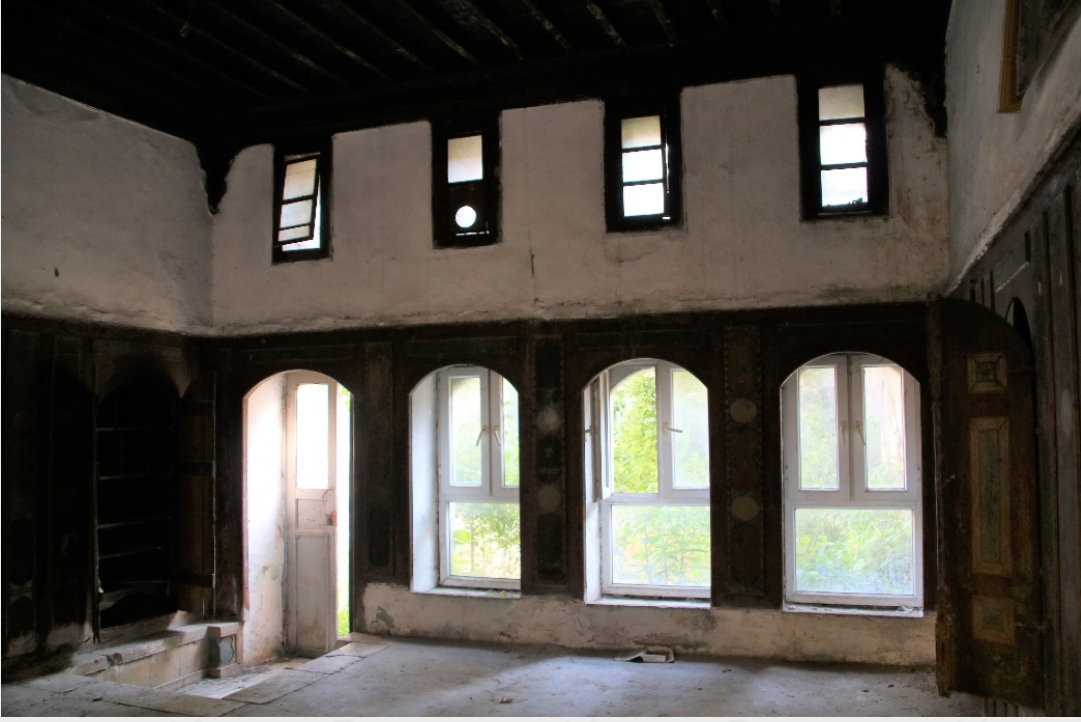
Görsel 12. Z10 Kodlu Başoda

Eyvandan batısında ve doğusunda, büyük ebatlı iki oda bulunmaktadır (Çizim 1). Bunlardan Z09 odasına eyvandan ulaşılmaktadır. Oda eyvana, avluya ve caddeye bakan pencerelerle aydınlatılmakla birlikte avluya bakan pencereleri üstlerinde de kuş takaları yer almaktadır. Duvarlarında mahmel, kitabiye ve kapaklı dolap nişi bulunmaktadır. Odanın zemini desenli karo mozaiklerle döşenmiştir. Tavan, dikey hatıllar üzerine ahşap kaplamayla oluşturulmuştur. Z10 odasının eyvanla herhangi bir bağlantısı olmayıp buraya avludan irtibat sağlanmaktadır (Görsel 12). Kapısı, oda zemininden daha alçak seviyede olan eşiklik kısmına açılmaktadır. Kuzey ve güneydeki pencerelerle aydınlatılan odada kitabiye, kapaklı dolap nişleri ve mahmel mevcuttur. Güney pencere üstlerinde kuş takaları sıralanmıştır. Z10 odasının duvarlarında ve tavanında görülen zengin süslemelerle bir başoda konumundadır. Kuzey duvarı dışındaki diğer duvarlar, pencere hizalarına kadar ahşapla kaplanmıştır (Görsel 13). Ahşap yüzeylerde hafif dışa taşınmış dikey bölmeler oluşturulmuştur. Bu bölmelerde kalemişi tekniğiyle yapılmış şemse motifi biçimli büyük ve küçük kartuşlar, birbirine uçlarda bağlanarak devam ettirilmiştir. Kartuşların içleri boş bırakılmakla beraber yeşil, sarı ve kırmızının tonlarıyla boyanmıştır. Bu kartuşların etrafını çevreleyen bezemeli kenar bordürlerinde yine aynı renk tonları kullanılmıştır (Görsel 14). Dolap kapakları yüzeylerinde ise kalemişi kare ve dikdörtgen kartuşların içlerine güneşe benzeyen motifler ve kıvrık dallar işlenmiştir. Odanın tavanında da kalemişi süslemeler dikkati çekmektedir (Görsel 15). Dikey atılmış hatıllar arasında görülen ahşap kaplama, kalemişiyle tekniğiyle kare bölmelere ayrılmıştır. Bu bölmelerin iki kenarı, tıpkı duvarlardaki ahşap yüzeylerde görülen kartuşların kenar bordürleri gibi bezenmiş ve içleri çiçek motifli rozetlerle doldurulmuştur. Hatılların

üzeri ve tavan kenarları da boş yer kalmayacak şekilde farklı çiçek ve bitkisel motiflerle süslenmiştir. Başodanın doğusundaki Z11 kodlu merdiven mekânı ise üçgeni plan göstermektedir. Bu mekâna katlararası irtibatı sağlayan ahşap merdiven yerleştirilmiştir. Güney duvarında yer alan iki kuş takası ile aydınlatılmıştır.

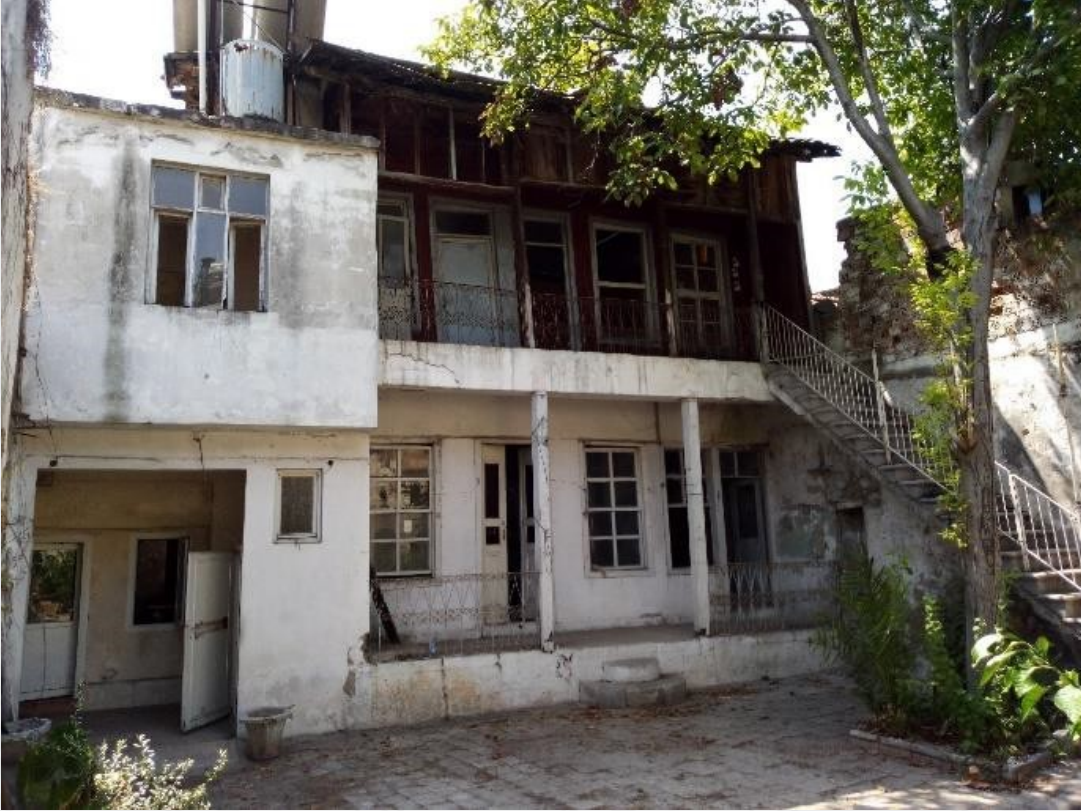
Görsel 16. Avlunun Güneybatısındaki İki Katlı Yapı Kütlesi

Avlunun güneybatı kenarında iç içe geçmiş, girift iki ve tek katlı yapı kütleleri yer almaktadır (Çizim 1). Mülk sahibinden alınan bilgilere göre bu kısımda iki veya üç mekândan ibaret bir müştemilat yapısı olduğu ifade edilmiştir. Ancak bu mekânlar, ihtiyaç doğrultusunda yapılan müdahalelerle ve ilavelerle büyük oranda özgünlüğünü

kaybetmiştir. Güneybatıdaki kütlelerin en güneyindeki dışa taşkın kısım, küçük avlu olarak düzenlenmiştir. Aynı avlu sınırları 1929 tarihli Fransız paftasında da görülmektedir (Görsel 4). Küçük ebatlı avlunun kuzeybatı kenarında yer alan kütle iki, diğerleri ise tek katlıdır (Görsel 16). İki katlı yapı yaklaşık 1950'lili yıllarda eklenmiştir. Bu yapının önüne bir sundurma ve bunun gerisinde yer alan her iki kata da iki oda konumlandırılmıştır. İkinci kata sundurmanın batı kenarındaki betonarme merdivenle ulaşılmaktadır. Herhangi bir özellik göstermeyen odaların dikdörtgen düz açıklıklı kapıları ve pencereleri sundurmaya açılmaktadır. Diğer tek kattan oluşan kütleler ise daha sonradan mutfak, banyo, tuvalet olarak işlevlendirilmiştir. Bu nedenle söz konusu mekânlar çok fazla günümüz malzemesiyle bölüntülere ve müdahalelere maruz kaldığı için mekânlarda doku takip edilebilmesi güçleşmektedir.

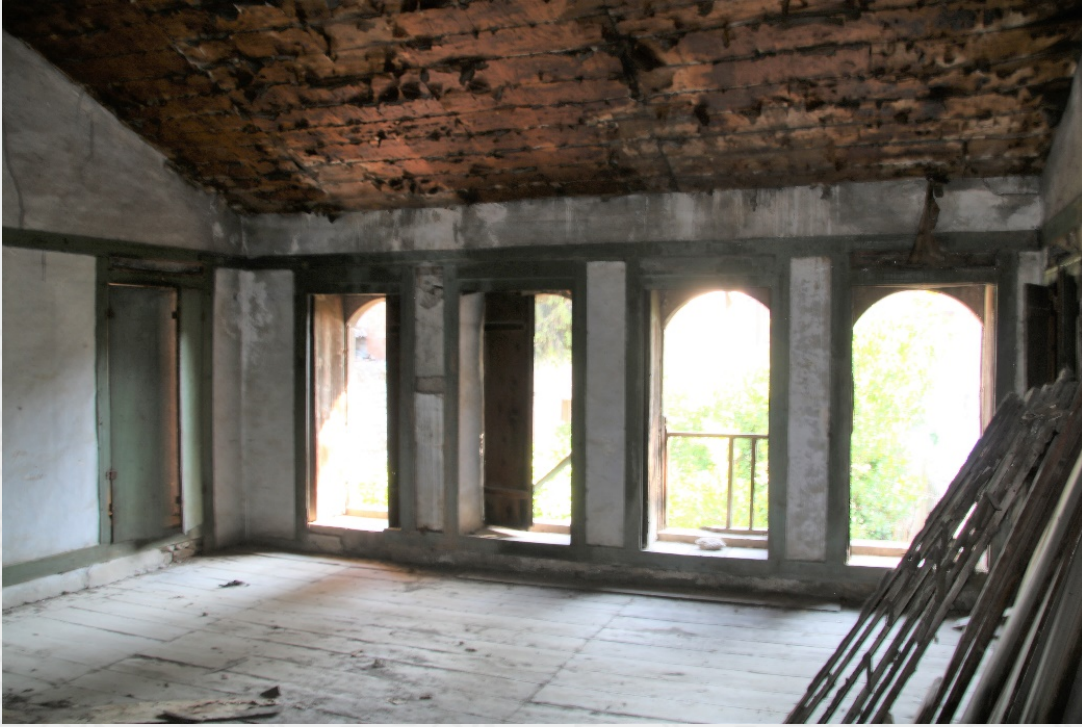
Görsel 19. B07 Kodlu Oda

sahanlığının batı duvarında, tek merkezli teğet atnalı kemer şeklinde büyük bir niş görülmektedir. Nişin üst yüzeyine sekiz kollu yıldız motifi işlenmiştir. Bu merdivene açılan basık kemerli kapıdan B05 kodlu odaya geçilmektedir. Odanın kuzeyinde bir, güneyinde üç pencere yer almakla birlikte güney pencerelerin alt sınırı zemine oldukça yakındır. Odada mahmel, kitabiye ve kapaklı dolap nişleri mevcuttur. Sağır tutulan doğu duvarının güney kenarındaki kapı ise eyvanla irtibatlıdır. Odanın zemini ahşap kaplama olup tekne tavanla örtülmüştür. B06 kodlu eyvanın avluya açılan güney kısımda, dikdörtgen düz açıklıklı üç pencere, kuzeyinde iki niş bulunmaktadır. Zemini ahşap kaplama olan eyvanın tavanı içten açık bırakılan beşik çatıyla örtülmüştür. Eyvanın doğusunda B07 kodlu oda bulunmaktadır (Görsel 19). Odanın kuzey ve doğusunda birer, güneyinde dört pencere yer almakla birlikte güney pencerelerin alt sınırı zemine oldukça yakındır. Duvarlarında kapaklı dolap nişleri olan odanın zemini ve tavanı ahşap kaplamadır. B07 odasının eyvanla herhangi bir bağlantısı olmayıp buraya doğu duvarının güney kenarındaki kapıyla ulaşılmaktadır. Bu kapı, B08 kodlu merdiven mekânına açılmaktadır. B08 mekânı, Z11 mekânı ile aynı planlamaya sahip olmakla beraber katlararası bağlantıyı sağlamaktadır. Avluya açılan iki basık kemerli penceresi vardır.

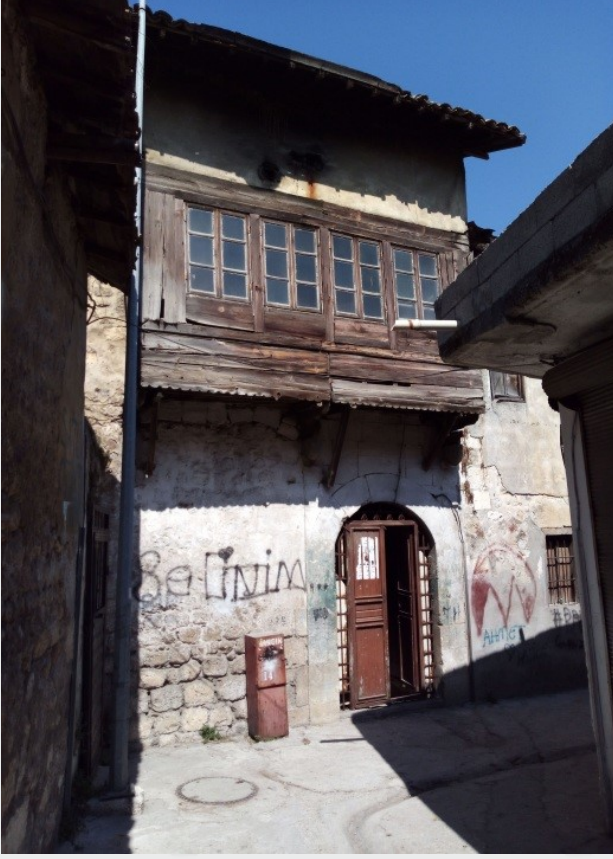
Görsel 20. Sokullu Sokağa Bakan Doğu Cephe

Yalın bir özellik gösteren doğu cephede dikkati çeken elemanlar, cümle kapısı ve çıkmadır (Görsel 20). Bunun dışında cephede dikdörtgen düz açıklıklı ahşap pencereler sıralanmıştır. Basık kemerli ve kesme taş söveli cümle kapısı, enikli kapı biçimindedir. Kapının üstünde konumlanan ve taş konsollara oturtulan ahşap çıkma ise işlevselliğinin yanında cepheye hareketlilik katmaktadır.

Yüksek beden duvarlarıyla sokağı ve caddeyi sınırlayan yapının dış cepheleri yalın ve olabildiğince az pencerele düzenlenmiştir (Görsel 20). Mahremiyet duygusu gözetilerek oluşturulan bu tür dışa kapalılık, Anadolu'nun pek çok yerindeki evlerde uygulanmıştır. Bunun yanında evin dış cephelerinde dikkat çeken unsurlar, enikli kapı şeklindeki cümle kapısı ile çıkmadır. Gaziantep, Kahramanmaraş, Şanlıurfa gibi kentlerdeki evlerde görülen enikli kapı, Muğla'da da kuzulu kapı adıyla karşımıza çıkmaktadır (Atalar, 2004, s. 33; Aksoy & Akpınar, 2011, s. 133; Paköz, 2013, s. 77; Selvi & Melikoğlu, 2017, s. 1003). Taş konsollar üzerine oturan ahşap çıkmalar ise Antakya evlerinin sokak cephesini oluşturan unsurlar arasında yer almaktadır.

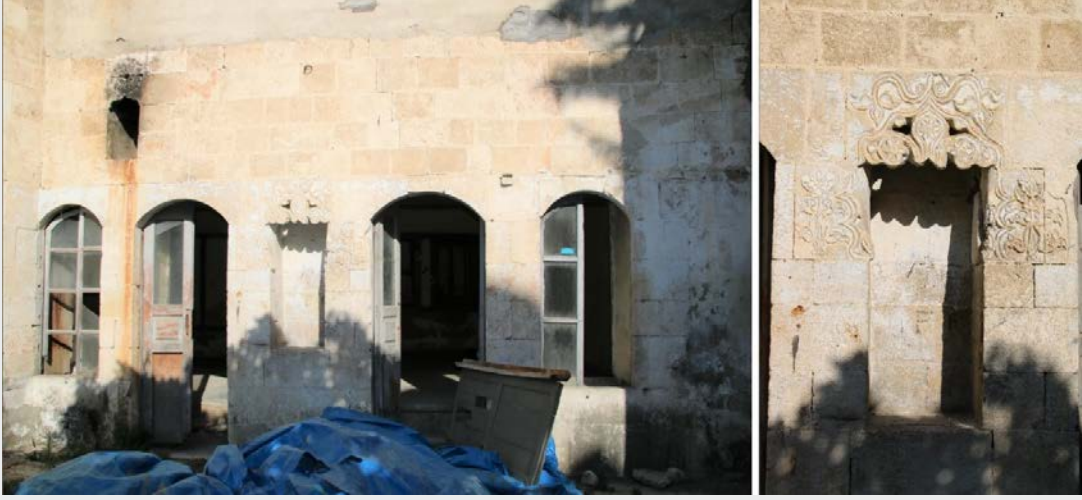
Görsel 21. Doğu Kütlenin Avluya Bakan Cephesi ve Fanus Takası

Yapının avluya bakan cepheleri, dış cephelerine göre daha çok özellik göstermektedir. Bunlardan doğu kütleinin kuzeybatı kenarı kesme taşla kaplanmış, geri kalanı ise moloz taşlıdır. Kuzeybatı kenarda, zemin kat odaların (Z06 ve Z07) basık kemerli kapıları ve pencereleri sıralanmıştır (Görsel 21). İki kapı arasında, fanus takısı yer almaktadır. Bu takanın alınlığına ve üst köşelerine simetrik bezemeler yapılmıştır. Alınlıkta, birbirine kıvrık dallarla bağlanan palmet ve çiçek motifleri yer almaktadır. Köşelere ise selvi ağacının etrafında devam eden kıvrık dallı palmetler ve çeşitli bitkisel motifler bezenmiştir (Görsel 21). Z06 odası kapısının kilit taşında içleri boş, yan yana iki daire görülmektedir. Cephede göze çarpan bir başka detay, Z07 odasının

pencere üstündeki kaş kemerli ve bezemeli kuş takasıdır. Taka kemerinin tepe noktası üzerindeki dairenin merkezinde, sekiz kollu yıldız motifi ve bunun etrafına dizilen badem biçimli motifler mevcuttur. Birinci kat cephesi ise çimento esaslı sıvayla kaplanmış ve buraya özgün olmayan tepe pencereleri açılmıştır.

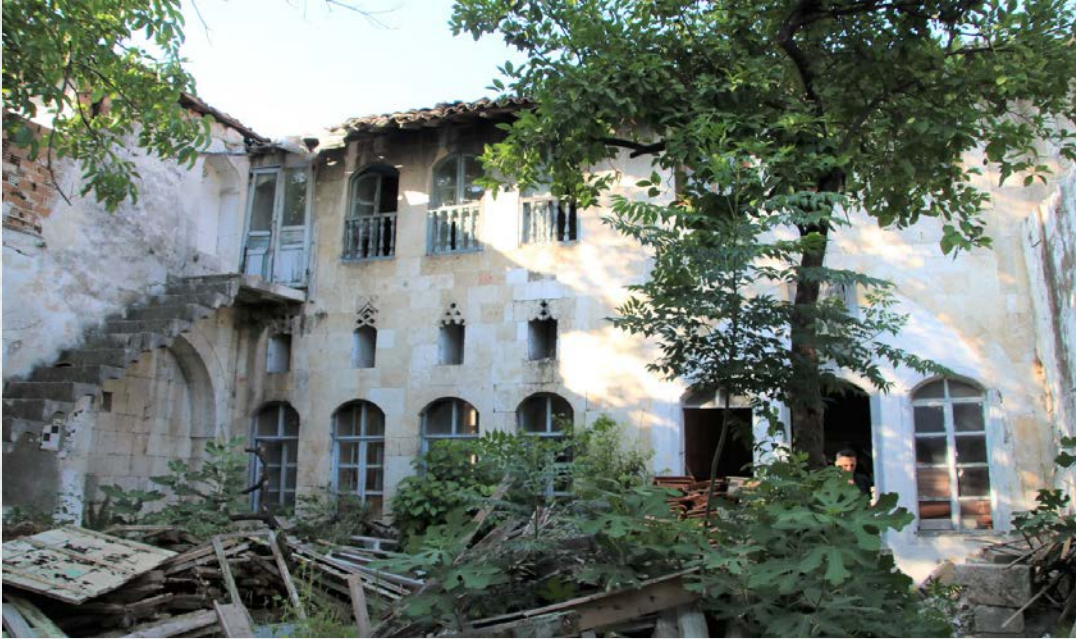
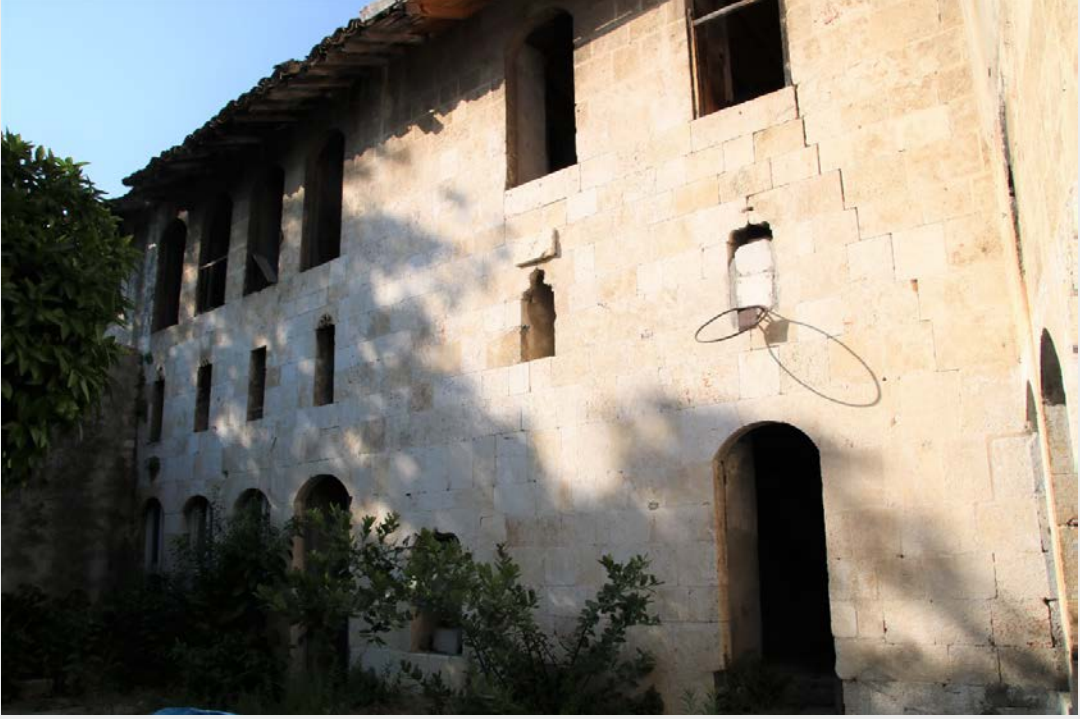
Görsel 22. Kuzey Kütlenin Avluya Bakan Cephesi

Kuzey kütlenin avlu cephesi bütünüyle kesme taş kaplıdır (Görsel 22-23). Cepheye yer alan eyvan, zemin ve birinci katların basık kemerli kapıları ile pencereleri ve bunların arasında kalan bezemeli kuş takaları avluya zenginlik katmaktadır. On adet kuş takasının her biri, farklı motiflere sahiptir. Kaş kemerli, dilimli kemerli veya düz açıklıklı olan kuş takalarının üstlerinde palmet, küçük çokgenlerin birleşmesiyle oluşan yıldızlar ve baklava dilimleri, çarkifelek, yarım kalmış çeşitli geometrik motifler ve bitkisel süslemeler bulunmaktadır (Görsel 24). İç kısmı basık kemerli pencereler ve kapıyla dolgulanmış eyvan da sivri kemerle avluya açılmaktadır.

Avlunun kuzeybatı köşesindeki cephe de özellik barındırmaktadır (Görsel 22). Duvara yaslanan kesme taş merdivenin kıvrımlı profilleri avlu cephesine yansıtılmıştır. Bu duvarda yer alan sivri kemerli büyük niş ile tek merkezli teğet atnalı kemer niş ve yüzeyindeki sekiz kollu yıldız motifi dikkat çekmektedir.

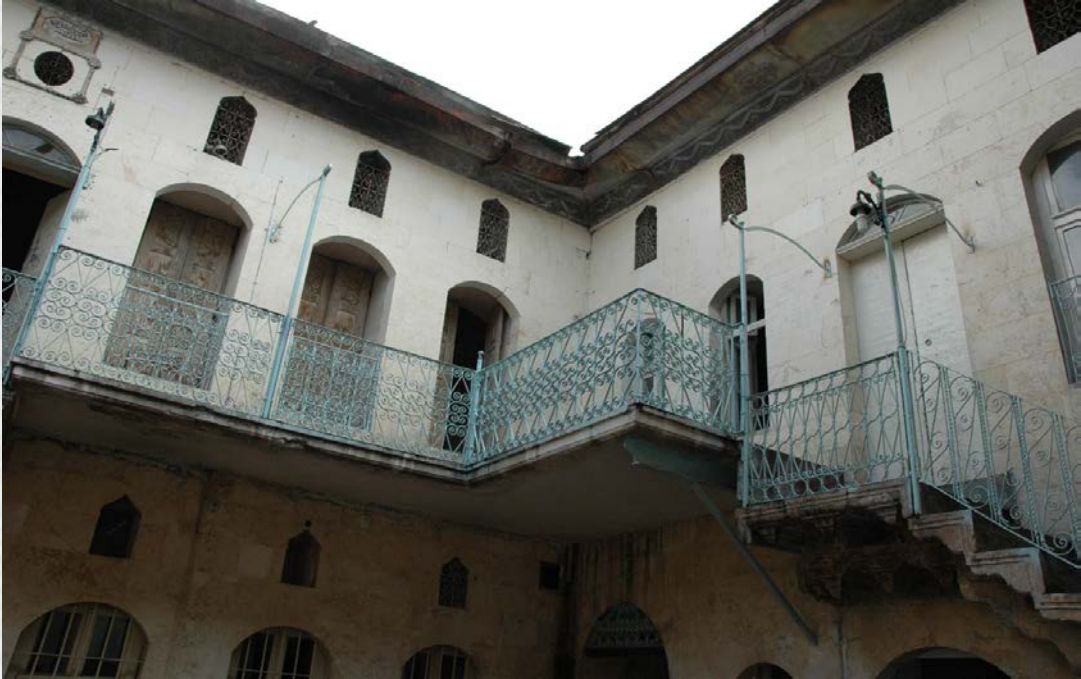
Görsel 27. Geleneksel Gaziantep Evi Örneği (M. Çiftyürek Arşivi)

Evin avluya bakan cepheleri, dış cephelerinin aksine oldukça gösterişlidir. Kuzey ve doğu kütlenin kesme taş kaplı avlu cephelerinde görülen özgün motiflerle bezenmiş fanus ve kuş takaları bunun en güzel örnekleridir (Görsel 21-24). Dikdörtgen biçimli olan bu takalar, kaş ve dilimli kemerlerle sonlandırılmıştır. Özellikle bu takaların üstlerinde içleri boşaltılarak oluşturulmuş, kendine özgü geometrik ve bitkisel motifler bulunmaktadır. Eyvanın batı duvarındaki takalar da aynı tarzda bezenmiştir (Görsel 11). Kuş ve fanus takalarının, Antakya'daki hemen hemen bütün geleneksel evlerin avlu cephelerinde aynı tarz ve üslupla yer aldığı görülmektedir. Bunun dışında Gaziantep, Kilis, Şanlıurfa ve Diyarbakır'daki geleneksel evlerin avlu cephelerinde de kuş takaları mevcuttur (Büyükmihçi, 2000, s. 73; Büyükmihçi, 2001b, s. 72; Atalar, 2004, s. 45; Bebekoğlu & Tektuna, 2008, s. 167; Savaşçioğlu, 2008, s. 136 Dalkılıç&Bekleyen, 2011, s. 446) (Görsel 27-28). Ancak bu evlerdeki kuş takaları dikdörtgen biçimli ve kaş kemerli olmalarının yanı sıra kare, oval, yuvarlak, haç şeklinde de yapılmıştır. Bunların motifli olanları ise yerel özellikler göstermektedir. Anadolu dışından örnek vermek gerekirse, Halep evlerinin avlu cephelerini de motifli kuş takaları zenginleştirmektedir (Tekin, 2011, s. 60; Zeyn El Abidin & Saatçi, 2019, s. 245) (Görsel 29).
