# Mevcut ve Güçlendirilmiş Bina Temel Sistemlerinin Karşılaştırılması

## *Comparison of Existing and Strengthened Building Foundation Systems*

Bu makalede güçlendirme projesi hazırlanan bir okul binasının temelinde oluşan taşıma gücü farklılıkları Sta4-Cad yapısal çözümleme programı değerlendirilerek, ihtiyaç oluşması durumunda alternatif temel güçlendirme projesi hazırlanarak mevcut ve güçlendirilmiş temel sisteminin karşılaştırması ve üst yapının temel sistemine olan etkileri araştırılmaktadır [7]. Diğer bir ifadeyle Türkiye Bina Deprem Yönetmeliğine (TBDY) göre temel güçlendirmelerinin de dikkate alınması gerektiği ve olası farklı temel güçlendirme yöntemleri belirtilerek bu konudaki literatür bilgilerinin zenginleştirilmesi amaçlanmaktadır.

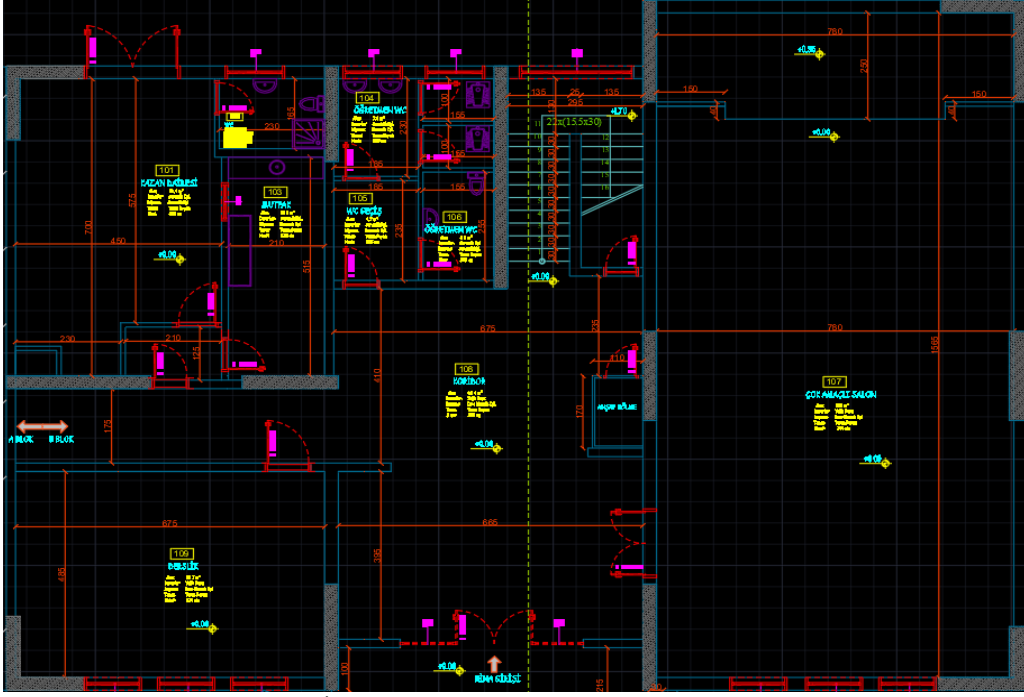
Şekil 2: İlkokul binasının zemin kat mimari planı

Dikkate alınan okul binasının ilişkin geometrik özellikleri ve Sta4-Cad programıyla oluşturulan üç boyutlu görünümü sırasıyla Tablo 3 ve Şekil 1’de verilmektedir. Ayrıca söz konusu okul binasının mevcut mimari projesi ise Şekil 2’de görülmektedir.

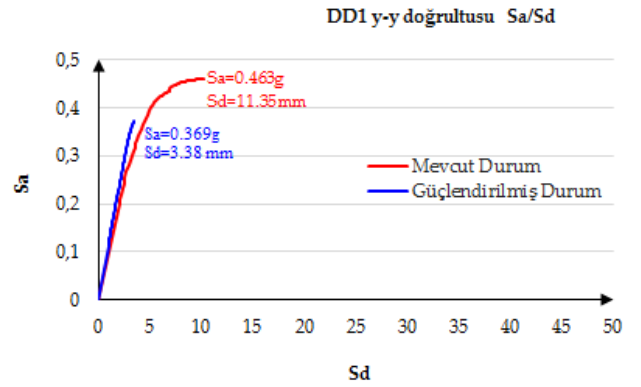
Şekil 6: Mevcut ve güçlendirilmiş okul binasının y-y doğrultusunda DD1 deprem düzeyindeki performans durumları.

Okul binasının mevcut ve güçlendirilmiş modelinin yapılan analizlerinden performans durumları sırasıyla Şekil 5-Şekil 8’de verilmektedir. Bu şekillerden mevcut ve güçlendirilmiş okul binası KH ve SH performans seviyelerine göre değerlendirildiğinde, güçlendirilmiş okul binasında daha iyi bir performans düzeyi elde

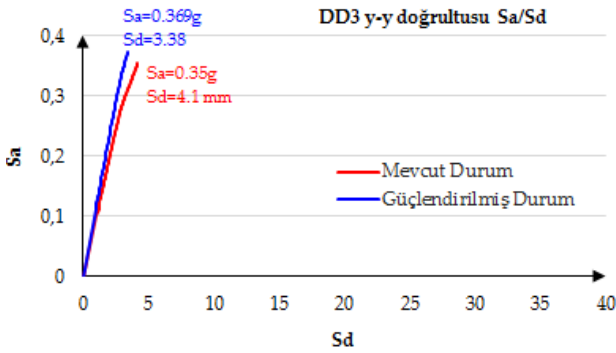
**Şekil 8:** Mevcut ve güçlendirilmiş okul binasının y-y doğrultusunda DD3 deprem düzeyindeki performans durumları

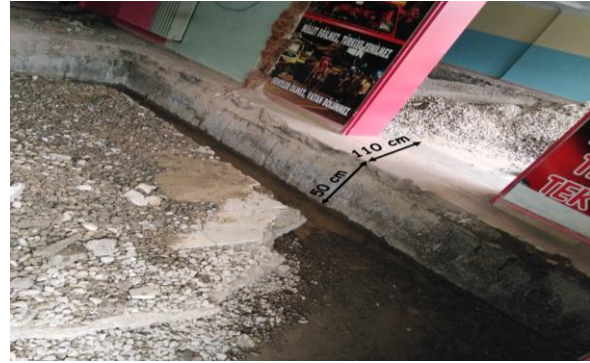
**Şekil 9:** İlkokulunun tespit edilen temel boyutları.

Üst yapı güçlendirme projesi hazırlanan okul binasının mevcut temel sisteminin belirlenerek temellerin taşıma gücü gerilmesi ve zımbalama dayanımlarının da belirlenmesi gerekmektedir. Söz konusu okul binasının temel sistemi iş makineleriyle iç ve dış cephede kazı işlemi yapılarak ortaya çıkarılmıştır (bkz. Şekil 9 ve Şekil 10). Şekil 9 ve 10'dan görüldüğü gibi okul binasında kirişli radye temel sistemi tespit edilmiştir. Radye temelin plak yüksekliğinin 30 cm, kirişlerin genişliğinin 110 cm ve yüksekliğinin ise 80 cm olduğu tespit edilmiştir. Radye temelde sıyırma işlemi yapılarak x doğrultusunda Ø12/15 ve y doğrultusunda ise Ø12/30'luk donatıların olduğu görülmüştür (bkz. Şekil 10). Tespit edilen temel sisteminin enkesiti şematik görünüm Şekil 11'de verilmektedir.

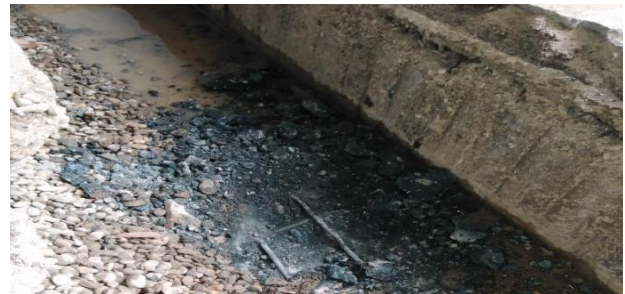
**Şekil 10:** İlkokulu temel sisteminin donatılarının belirlenmesi.

Mevcut kirişli radye temel sisteminin bütün bölgelerinin sıyrılarak donatılarının tespit edilmesi işlemi çok zahmetli ve hasarlı yöntem olduğundan, okul binasının yapıldığı 2001 yılında yürürlükte olan Afet Bölgelerinde Yapılacak Yapılar Hakkında Yönetmeliğe (ABYYHY) göre donatı ataması yapılarak minimum donatı oranı kabulü yapılmıştır [9]. Ayrıca mevcut temel sisteminin beton dayanımını girebilmek için açılan temel sisteminden karot numuneleri alınmıştır. Elde edilen karot numuneleri ortalama basınç dayanımları 0,85 katsayısı ile çarpılarak mevcut temel sisteminin C28 beton sınıfına sahip olduğu sonucuna ulaşılmıştır.
