BİTLİS'TE TAŞKIN ve SEL FELÂKETİ (01-02 Mayıs 1995)

OVERFLOWING AND FOOD DISASTER AT BİTLİS
(1st AND 2nd MAY 1995)

Y.Doç.Dr.Kenan ARINÇ*

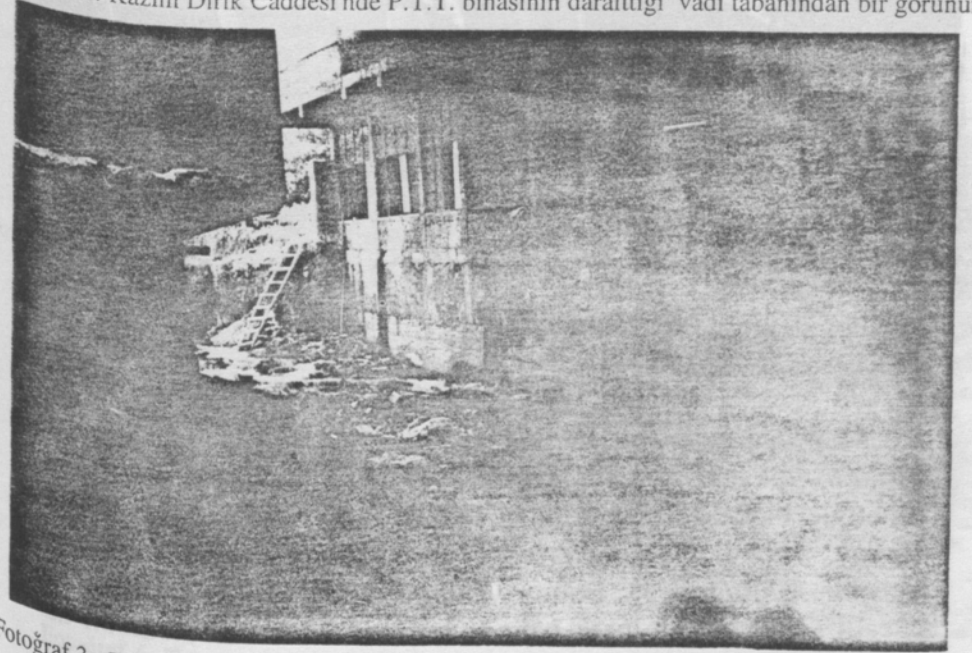
Taşkın ve sel felâketinin hemen akabinde, kentin ticaret merkezinde yapılan gözlemlere göre, vadinin bazı kesimlerinde son yıllarda inşa edilen binalar nedeniyle istinat duvarları arasındaki açıklık 5-6 m. ye kadar inmiştir. Yine bazı binaların temellerinin sudan korunması amacıyla akarsu yatağına beton dolgu yapılmış böylece istinat duvarının yüksekliği de yarı yarıya azalmıştır. (Fotoğraf 2). Bu durum dikkate alınarak yapılan hesaplama göre vadi içinde 18-20 m³/sn.lik bir akım miktarı aşıldığında, taşkın ihtimali gündeme gelebilecektir. Nitekim inceleme konumuzu teşkil eden 1-2 Mayıs 1995 taşkın-sel felaketinin oluşum mekanizması da bu görüşümüzü doğrular mahiyettedir.

Fotoğraf 3 : Bitlis Çayı Vadisi'nin tıkanmasına neden olan konumlardan biri: Emlâk Bankası'nın güney kesimi.

2. Bitlis Çayı'nın bol akımlı devrelerde akışını engelleyen, başta Emlak Bankası bitişiğindeki apartman bloğu ve Arifbey Caddesi üzerindeki PTT binası olmak üzere, bütün binalar vakit geçirilmeden yıkılmalı ve akarsu vadisi normal genişliğine ulaştırılmalıdır.

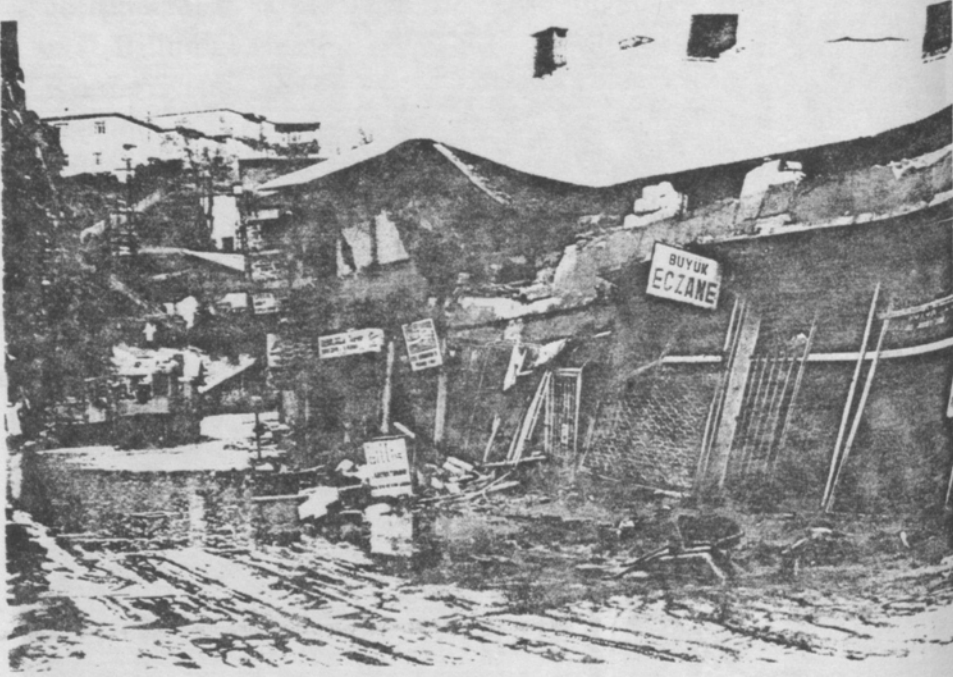
caddelerine doğru akmaya başlamış ve bu kesimdeki PTT binasının da suyun geçmesine imkân vermemesi üzerine sıkışan sular, işyerlerinin ikinci katına kadar yükselmişti. Kalealtı Caddesi'nden devam eden akış, aynı caddede bulunan ve vadi üzerinde yer alan Doktorlar Sitesi'nin de bütünüyle çökmesine yol açmıştı (Fotoğraf 4). Taşkın olayının etkili olduğu bir diğer cadde de Nato Caddesi'dir. Bu cadde üzerindeki işyerleri de önemli ölçüde hasar görmüştür.

Fotoğraf 4 : Kalealtı Caddesi'nde felâketten etkilenerek yıkılan Doktorlar Sitesi'nin çökme anı.

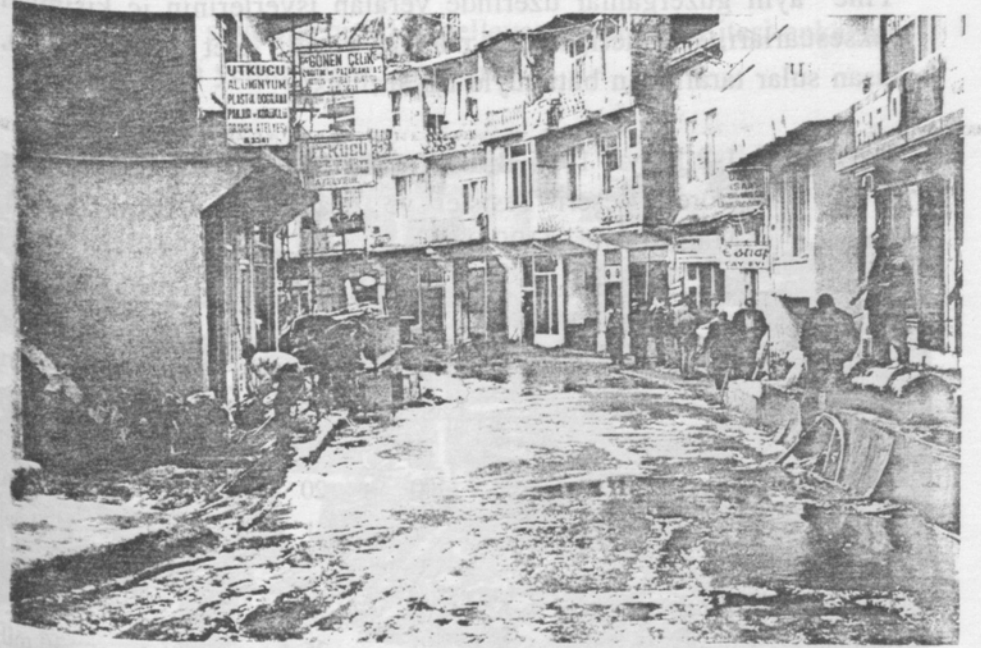
Meydana gelen taşkın ve sel felâketinin maddî bilançosu ise oldukça yüksektir. Afet sonrasında yapılan tespitlere göre bütünüyle hasar gören yıkılan işyeri sayısı 50'yi aşmış, bunun yanısıra önemli sayıdaki işyerleri ise (120 işyeri) kısmen tahrip olmuştur. (Fotoğraf 5). Bunun yanısıra Arifbey, Kâzım Dirik ve Kalealtı Caddelerinde park halinde bulunan 13 kadar otomobil de sürüklenerek, vadi içersinde uzun mesafelere kadar taşınmış ve onarılamayacak ölçüde hurda yığınına çevrilmiştir (Fotoğraf 6).

Fotoğraf 5: Arifbey Caddesi'nde hasar gören işyerlerinden bir görünüm.

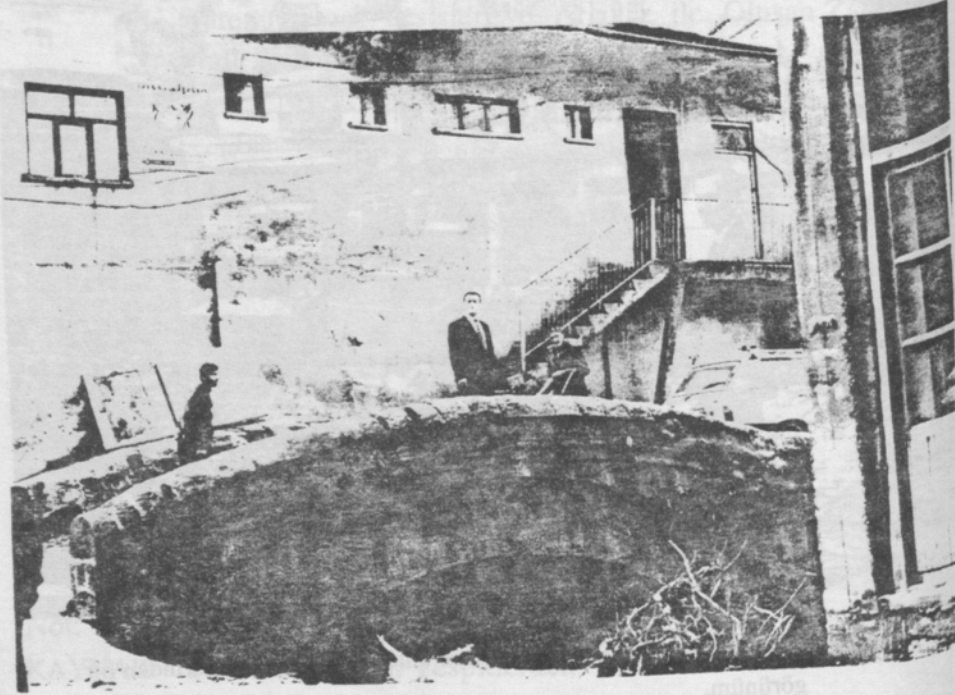
Hiçbir kalıcı tedbir alınmaması nedeniyle meydana gelen ikinci taşkın ve sel felâketinin düşündürdüğü ve üzerinde önemle durulması gereken bir başka husus daha bulunmaktadır. Nitekim, ilk afet sonucu çöken Doktorlar Sitesi'nin yerinde, yeni bir inşaat başlatılmış ve ikinci taşkın olayı tarihine kadar ilk katın beton

tablaları inşa edilmişti. Bu inşaatın ikinci taşkın felâketiyle yeniden çöktüğü dikkati çekmektedir. Bu durum yerel yönetimin, sorumlu kamu kurum ve kuruluşlarının, ayrıca da halkın bu boyuttaki bir felâketin ciddiyetini hala daha anlayamadığını ortaya koymaktadır.

Fotoğraf 8: Kalealtı Caddesi'ndeki tarihî bir köprü ve yeni yapılan bir binadan görünüm (görüldüğü üzere akarsu tarafından taşınan ağaç kütükleri, tarihî köprünün altundan geçebilmiş, ancak sonra köprü seviyesinden daha alçak inşa edilmiş yeni bir binaya takılarak kalmıştır).

3. Daha önce Bitlis Çayı ve yan kolları üzerinde inşa edilmiş olan ve taban seviyeleri, tarihî köprülerin seviyesinden daha aşağıda bulunan binalar, uzun vadeli bir plân dahilinde ortadan kaldırılmalıdır. (Fotoğraf 8).
