TARİHÎ YAPILARIN YENİDEN İŞLEVLENDİRİLMESİNDE MEKÂNSAL ANALİZ ÇALIŞMASI: ATATÜRK VE KONGRE MÜZESİ ÖRNEĞİ

SPATIAL ANALYSIS STUDY IN RE-FUNCTION OF HISTORICAL STRUCTURES: SİVAS ATATÜRK
AND CONGRESS MUSEUM EXAMPLE

Kerime Buket YALÇIN¹

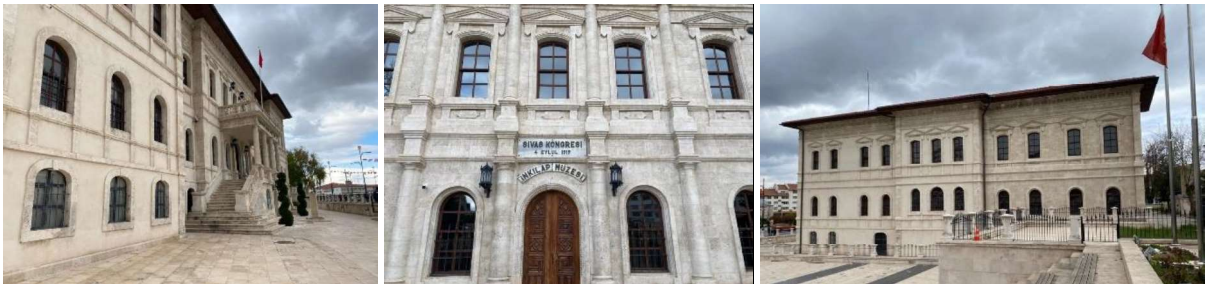
Görsel 6-7-8. Cephe Görselleri (Sırasıyla ön cephe; arka cephe; yan cephe).

Atatürk ve Kongre Müzesi, üç katlı olarak inşa edilmiş ve simetrik bir planlamaya sahiptir. Kesme taş ve moloz taş, dış duvarların inşasında kullanılmıştır. İç duvarlar, ahşap arası taş dolgu tekniğiyle yapılmıştır. Kareye yakın bir plana sahip olan bina, ön ve arka cephelerinde 39,50 m yan cephelerinde ise 33,50 m ölçülerindedir (Bulut, 2006: 26). Yapının 4 cephesinde de yapıya girişi sağlayan birer kapı bulunmaktadır. Taş malzemenin yoğun olarak kullanıldığı tarihî yapı cephelerinde bulunan çıkıntılarla birlikte hareketli bir görünüme sahip olmuştur. Ön ve arka cephe yüzeyleri beş kısma ayrılmış olup pencere ve süslemeler simetrikler. Sağ ve sol cepheler ise üç farklı kısımdan oluşmakla birlikte, orta alan merdiven konumlandırılmak için kullanılmıştır.

Bodrum kat pencereleri yarım daire kemer şeklinde olup, ferforje korkuluk bulunmaktadır. Zemin kat pencereleri yine yarım daire şeklindedir ve yarı yüksekliğine kadar ferforje korkuluklara sahiptir. Zemin kat pencereleri 1 m genişliğinde, 2,05 m boyundadır. Ön ve arka cephelerde 14, sağ ve sol cephelerde 11 olmak üzere toplam 40 pencere bulunmaktadır. Birinci kat pencereleri ise basık kemer şeklindedir. Pencerelerin üzerinde üçgen alınlık şeklinde süslemeler vardı. Yapının birinci katında ön ve arka cephelerde 15, sağ ve sol cephelerde 11 olmak üzere toplam 42 pencere bulunmaktadır. Zemin kat ve birinci kat pencereleri açılış şekillerine göre giyotin pencerelerdir.

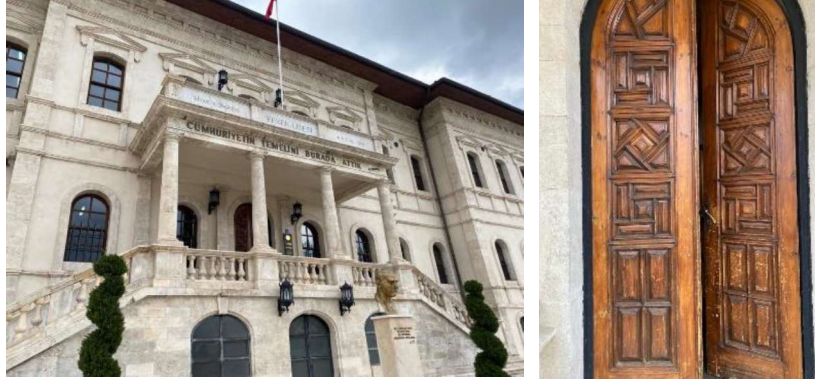
Görsel 9-10. Giriş ve Giriş Kapısı.

Yapıda dört giriş kapısı bulunmaktadır. Güneydoğu ve kuzeybatı cephelerindeki kapılar zemin kata açılırken, kuzeydoğu ve güneybatı cephelerindeki kapılar bodrum kata açılmaktadır. Tarihî yapı ön ve arka cephelerde ahşap kapıya sahipken diğer iki kapı metal malzemedendir yapılmıştır. Yapının ana girişi zemin kattan sağlanmaktadır. Zemin kata ulaşmayı sağlayan iki yanda simetrik 17 basamaklı dış merdivenler bulunur. Giriş kısmı 1,45 x 3 m ölçülerindedir. Birinci katta bulunan balkonun taşıyıcısı 4 kolon girişin ön kısmında bulunur Müzeye giriş, İnönü bulvarına bakan, ahşap, üzerinde geometrik süslemelerin olduğu kemer şeklindeki iki kanatlı yüksek kapıdan sağlanmaktadır.

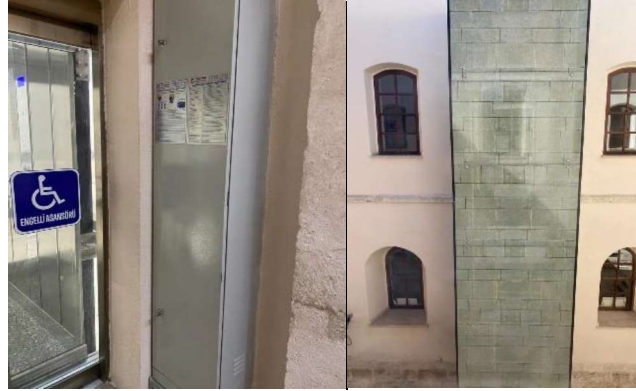
Görsel 11-12. Avlu ve Avluda Yer Alan Engelli Asansörü.

Yapının orta kısmında iç ölçüleri 7 metreye 14 metre olan avlu bulunmaktadır. Avlunun yüksekliği 16 metredir. Avlu ziyaretçilere kapalı olup, iç kısımla bağlantılı olacak şekilde engelli asansörü eklenmiştir.

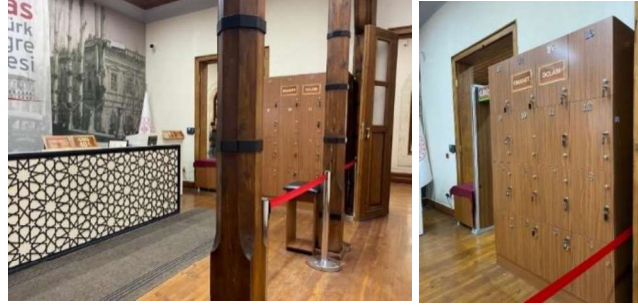
Görsel 13-14. Giriş Kısmı ve Emanet Dolapları.

Giriş kapısının solunda bilet satış bankosu bulunmaktadır. Aynı kısma emanet dolapları da konumlandırılmıştır. Giriş ve çıkışlar yapıda yer alan ahşap dikey taşıyıcılar ile ayrılmıştır. Giriş kısmının karşısında Mektebi İdadi-i Mülki Kitabesi yer almaktadır. Yapının tamamında, ahşap zemin ve tavanlar yer almaktadır. Kalın taş duvarlara sahip yapıda kemer şeklinde giyotin pencereler bulunmaktadır. İç kısımda yer alan tüm kapılar ahşap malzemedendir. Merdiven ve korkulukları da ahşap malzemedendir üretilmiştir. Yapının tamamını dolaşan, teknik elemanların saklanması sağlayan metal süpürgelik, yapıda yer alan ahşap dokuyu devam ettirmek için ahşap desenli olarak tercih edilmiştir. İç kısım duvarları sıva üstü boyadır. Yapının çoğu

kısımında ahşap tavan üzerine ahşap çerçevesi, dikdörtgen panel aydınlatma kullanılmıştır. Her bir birimin birbirine benzediği yapı, daha çok görsel etkileşimin ön plana çıktığı bir tasarıma sahiptir.
