## Jeolojik Bariyer Olarak Faylar, Örnek Çalışma: Çiğli Evka-5 Heyelanı (İzmir)

*Faults as Geological Barrier, A Case Study: Çiğli Evka-5 Landslide (İzmir)*

Cem KINCAL, Tümay KADAKÇI KOCA, Mehmet Yalçın KOCA

*Dokuz Eylül Üniversitesi, Mühendislik Fakültesi, Jeoloji Mühendisliği Bölümü, İZMİR*

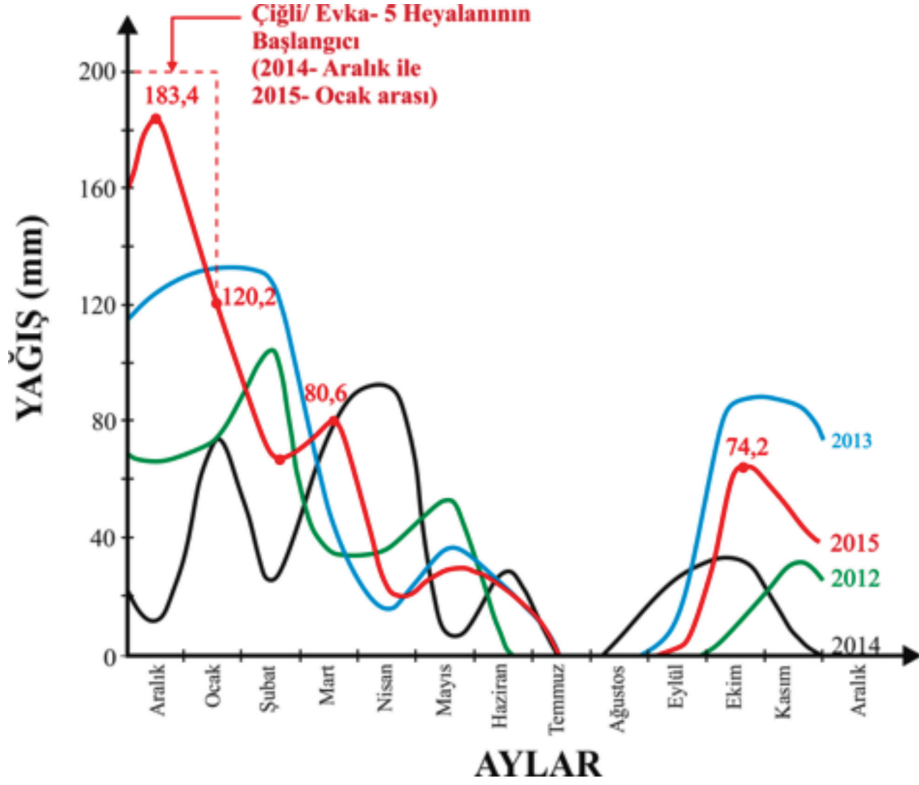
Şekil 2. İzmir için, 2012-2015 yılları arası aylık toplam yağış miktarı ortalaması.

Figure 2. Average amount of monthly total precipitation, for İzmir between 2012 and 2015).

Çiğli Toki Evleri bölgesinde heyelan hareketleri 2014 Aralık ve 2015 Ocak ayları arasındaki yoğun yağışlarla birlikte başlamıştır (Şekil 2). Heyelan nedeniyle binaların bahçelerinde, çitlerde deformasyonlar ve yollarda da gerilme çatlakları oluşmuştur. Ocak ayında 8930/1 sokak üzerinde yer alan C-10, C-11, ve C-12 nolu apartman bloklarının bazı dairelerinde verevine gelişmiş çatlaklar oluşmuştur. Binalar AFAD yetkilileri tarafından da incelenmiş ve tahliyeleri istenmiştir. Heyelanın etki alanı içerisinde 9 adet ve taç noktasının gerisinde 4 adet olmak üzere toplam 13 adet apartman bloğu, 1 dükkân, 1 oyun parkı, 1 otobüs durağı ve 1 ilkokul binası yer almaktadır. Heyelan nedeniyle oluşan çatlaklardaki açılmalar GPS yardımıyla takip edilmiştir. 50 noktada, haftada iki kez ölçüm yapılarak kayıtlar alınmıştır. Ölçümler 2015 Ağustos - Ekim ayları arasında yapılmıştır. Esas kayma bölgesiyle çökme bölgesi arasındaki maksimum toplam yer değiştirme miktarı 42 cm olarak ölçülmüştür. Ayrıca taç bölgesinde, V-şeklindeki kayma düzlemi boyunca yer değiştirmeler meydana gelmiş, asfalt yolda 50 cm'ye erişen düşümler gerçekleşmiştir (Şekil 3).

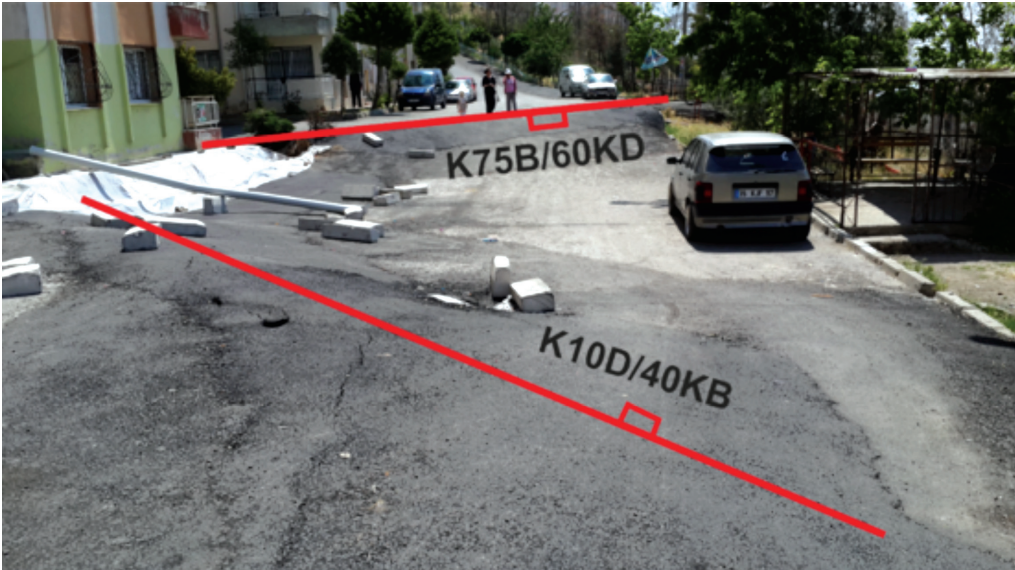
Şekil 3. Çınar apartmanının kuzey cephesinde heyelan nedeniyle oluşan deplasmanlar.

Figure 3. Displacements occurred in the northern face of Çınar apartment due to the landslide.

C-10, C-11 ve C-12 nolu apartman bloklarının bazı dairelerinde verev şekilli çatlaklar, binaların etrafında yer alan kenar dolgularında ötelenmeler ve heyelanın kabarma bölgesinde, döşeme taşlarında da kabarma

nedeniyle yükselmeler şeklinde deformasyonlar gözlenmiştir. Tüm bu deformasyonlara karşın, binalarda düşeyden sapma veya geriye doğru yaslanma şeklinde dönel kayma hareket belirtileri gözlenmemiştir.

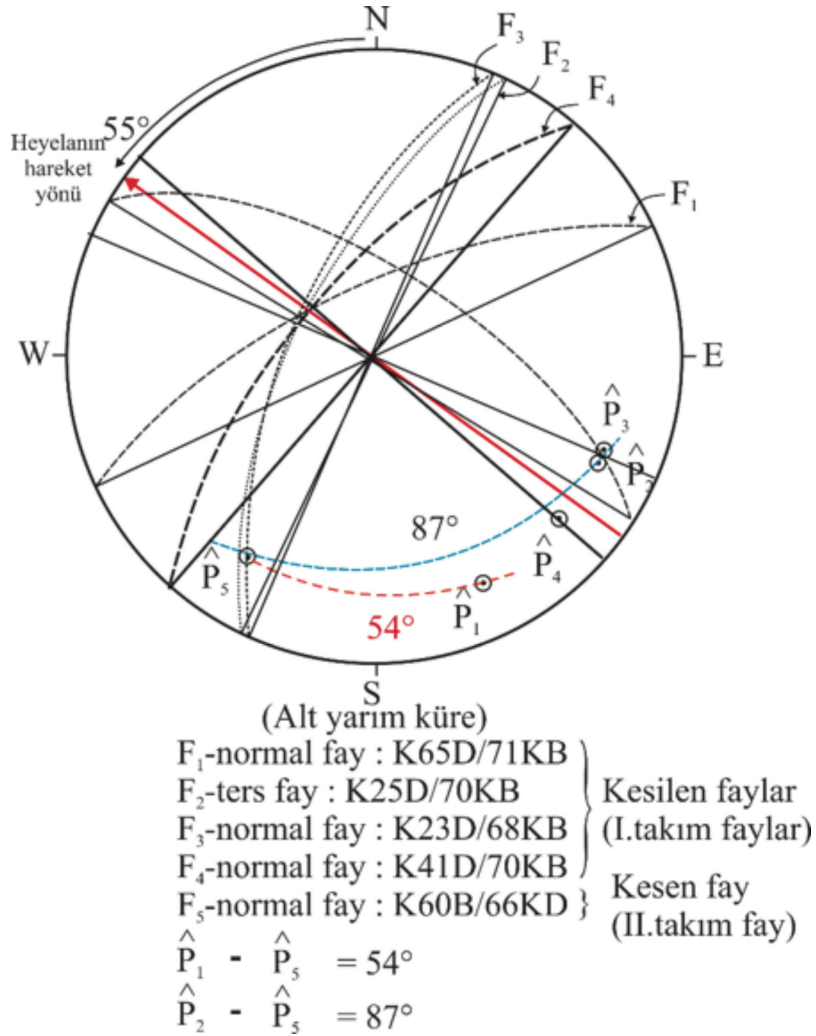
Şekil 7. Heyelan sahasında yer alan fayların büyük daireleri ve heyelanın kayma yönüyle (N 55 W) ilişkileri.

Figure 7. Relationships between the great circles of the faults located in the landslide area and movement direction of the landslide (N 55 W).

$F_5$  fayının diğer faylarla ve heyelanın hareket yönüyle olan konumsal ilişkisi Şekil 7'de verilen stereografik projeksiyon üzerinde gösterilmiştir.  $F_5$  fayının  $F_1$  normal fayıyla arasındaki dar açı stereografik net üzerinde  $50^\circ$  ( $\widehat{P}_{F_1} - \widehat{P}_{F_5} = 50^\circ$ ),  $F_2$ ,  $F_3$  ve  $F_4$  faylarının oluşturduğu kutup yoğunlaşma noktasıyla da  $87^\circ$ 'lik açı yaptığı ( $\widehat{P}_F - \widehat{P}_{F_5} = 87^\circ$ ) belirlenmiştir (Şekil 7).  $F_5$  fayı,  $F_1$  fayının düşen bloğu üzerinde yer alan  $F_2$ ,  $F_3$  ve  $F_4$  faylarıyla yaklaşık dik açı oluşturmaktadır.

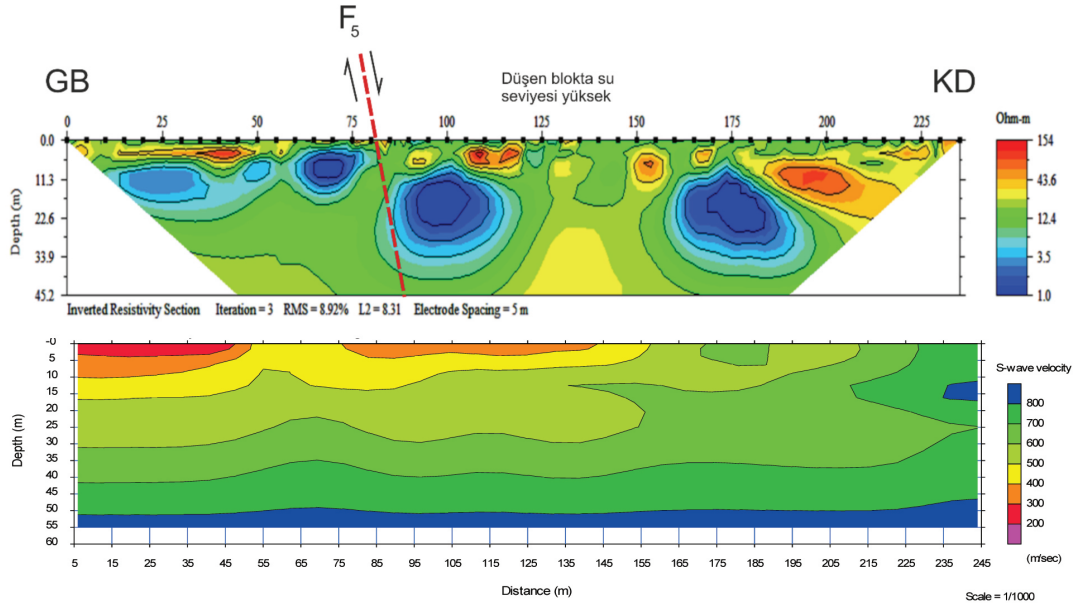
Şekil 8.  $F_5$  fayını kesen ve hendek oluşumunu gösteren ERT-1 ve ERT-7 elektrik öz direnç tomografi kesitleri.

Figure 8. The measurements lines of the electrical resistivity tomography (ERT-1 and ERT-7) showing the  $F_5$  fault and trench formation.

$F_5$  fayının doğrultusu boyunca açılan tüm sondajlarda (SK-7, SK-10 ve SK-11) su seviyeleri ya yüzeyde ya da yüzeye çok yakın konumlarda yer almaktadır. Bu durum,  $F_5$  fayı boyunca yerleşmiş eski dere yatağının günümüz koşullarında da çalıştığına işaret etmektedir. SK-6 ve SK-4 sondaj kuyularında su seviyesi yüzeydedir (Şekil 8).

İlkokulun güneydoğusunda yer alan ERT-1 hattı ölçüm sonuçlarına göre, genelde ortamı oluşturan jeolojik birimlerin öz direnç değerleri oldukça düşüktür (1 – 5 Ohm m) (Şekil 8). Özellikle hattın 55 – 125 m arasında yer alan kesiminde bu çok belirgindir. Hattın kuzeydoğusundaki devamında, 155 – 190 m'ler arasında da çok düşük öz direnç değerleri ölçülmüştür. Jeofizik kesitte F<sub>5</sub> fayının yeri de açık olarak (ERT-1 kesitinin güneybatısından itibaren kuzeydoğuya doğru 80. m'de) gözlenmektedir. Kayma dalgası hızları derine doğru artmaktadır. MASW hattının sonuna doğru Vs > 600 m/s'lik sismik hızlara erişilmektedir. İlkokul binasının kuzeybatısında yer alan ERT-7 hattında, ortamı oluşturan jeolojik birimlerin öz direnç değerlerinin oldukça düşük değerler aldığı (1–6 Ohm m) belirlenmiştir. Hattın 0–150 m'lik kesiminde bu durum açık olarak gözlenir (Şekil 8). MASW ölçümlerinde kayma dalgası hızları F<sub>5</sub> fayının kuzeydoğusunda, bir diğer

anlatımla cep içinde  $150 \leq V_s \leq 500$  m/s arasında değerler almıştır. Buna ek olarak, ortamın tamamen suya doymun olduğu da ERT-7 jeofizik kesitinden anlaşılmaktadır. Hendek oluşumunun kesit hattı boyunca, F<sub>5</sub> fayından itibaren 75–80 m devam ettiği de görülmektedir (Şekil 8). Kayma dalgası hızları dikkate alındığında, 0–15 m derinlikte yer alan jeolojik birimler hariç, diğer kaya birimlerinin genelde dayanımlı oldukları görülür. Jeofizik ölçümlerden oldukça düşük öz direnç değerlerinin elde edilmesi, bu birimlerin yeraltı suyundan oldukça etkilendiklerini göstermektedir. Düşük öz direnç değerleri veren jeolojik birimlerin heyelan açısından risk taşıdığı öngörülebilir.

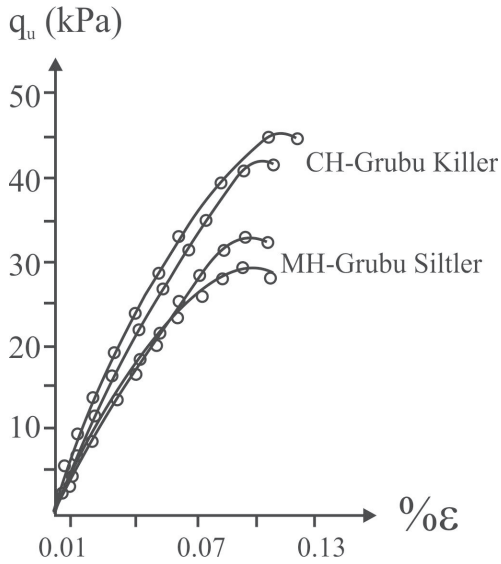
Şekil 9. Yüksek plastik zemin örneklerinin tek eksenli sıkışma dayanımı ve deformasyon eğrileri.

Figure 9. The uniaxial compressive strength and strain curves of the soil samples with high plasticity.

yapılmıştır. Sıkışma dayanımı ve Atterberg kıvam limitleri deney sonuçları Çizelge 4'te sunulmuştur. Deney sırasında zemin örneklerinin deformasyon eğrileri de elde edilmiştir (Şekil

9). CH-tipi killerde  $q_u$  değeri 42 – 46 kPa (orta katı kıvamda), MH tipi siltler ise 28 – 32 kPa (yumuşak kıvamlı) olarak ölçülmüştür.

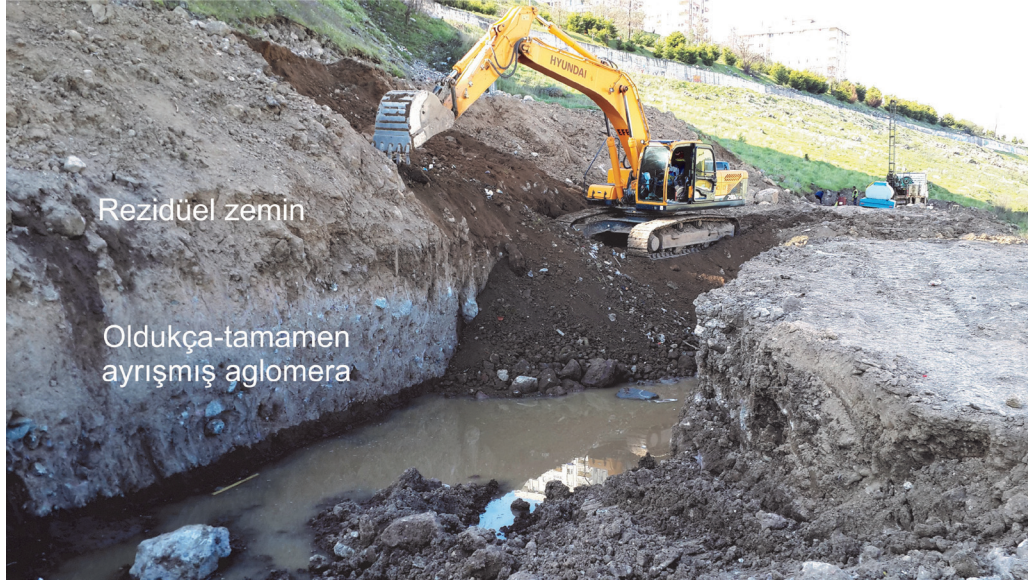
Şekil 12. Okul binasıyla  $F_1$ -fayı arasında yer alan kazı şevinde açığa çıkan, zayıf kaya-sert zemin arasında yer alan ayrılmış aglomeralardaki geçiş zonu (yeraltı suyu yüzeye yakın konumda).

Figure 12. Transition zone between weak rock and hard soil outcropping at the excavation slope in the weathered agglomerates located in between school building and  $F_1$  fault (groundwater level is near the ground surface).

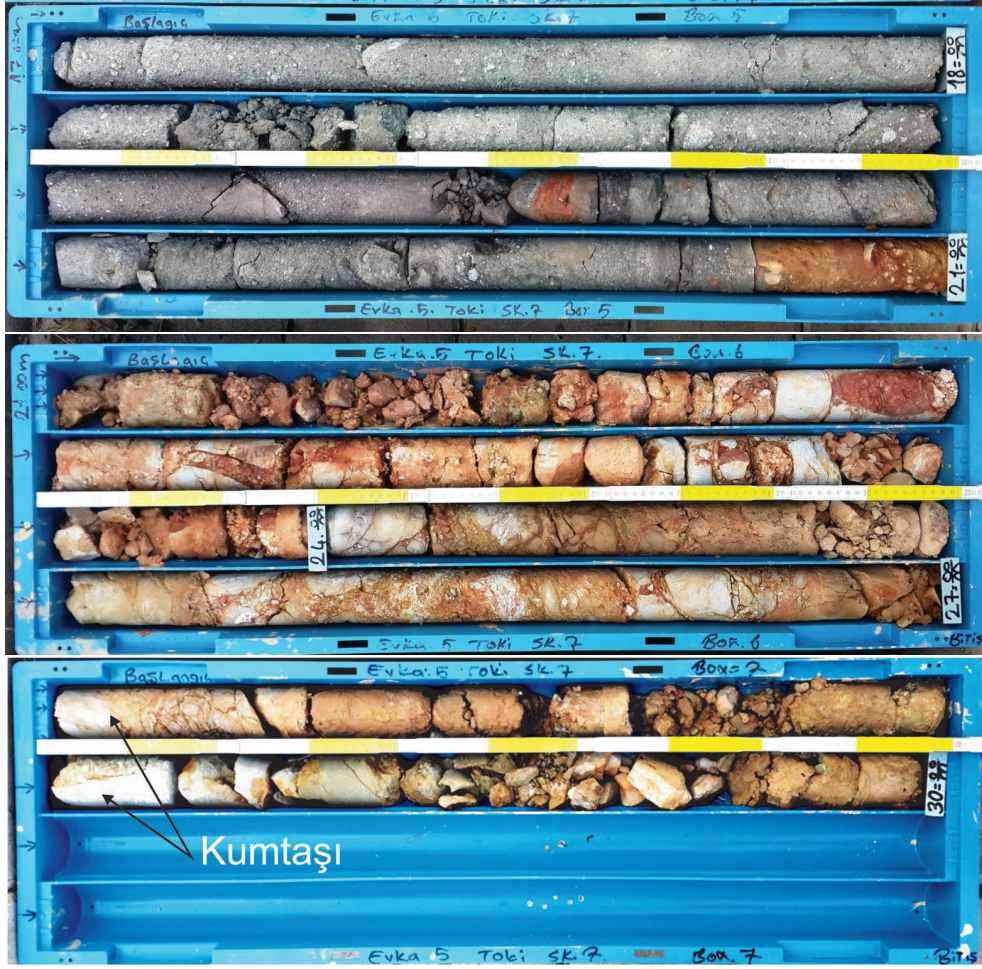
Şekil 13. SK-7 sondaj kuyusunda, 21 m derinliğinde aglomera-filyş dokanağında gelişmiş oksitlenme-pişme nedeniyle meydana gelen pembe renkli breşik zon (F<sub>3</sub> fay zonu, 20.8 - 21.0 m arası fay kili ve 21.1 - 21.55 m arası da fay breşi olarak değerlendirilmiştir).  
 Figure 13. In BH-7 borehole, down to 21 m from the ground surface, breccia zone with pink colour occurred due to oxidation and baking in the contact between agglomerate and flysch units.

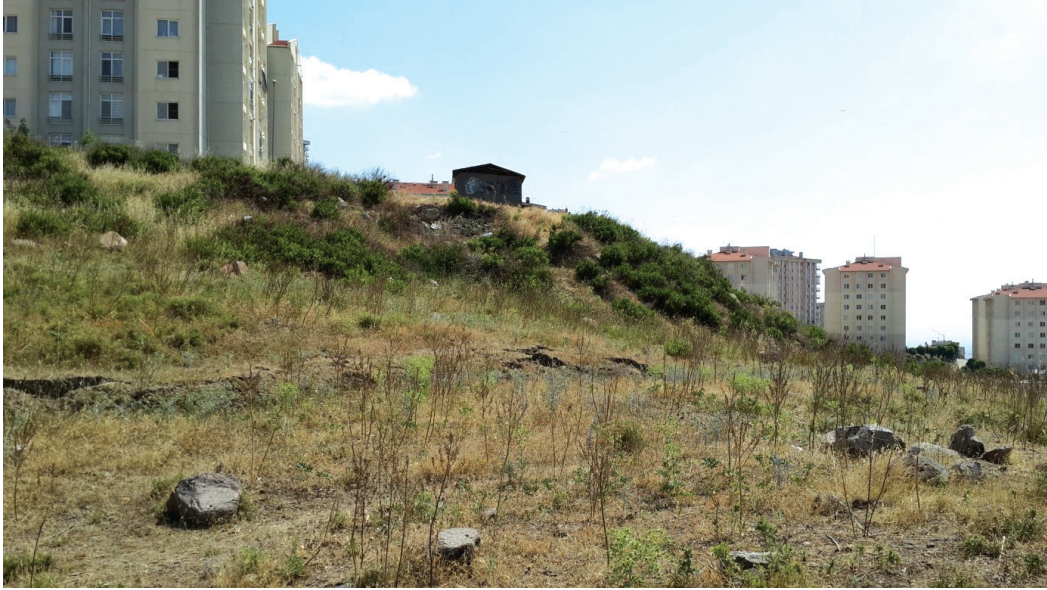
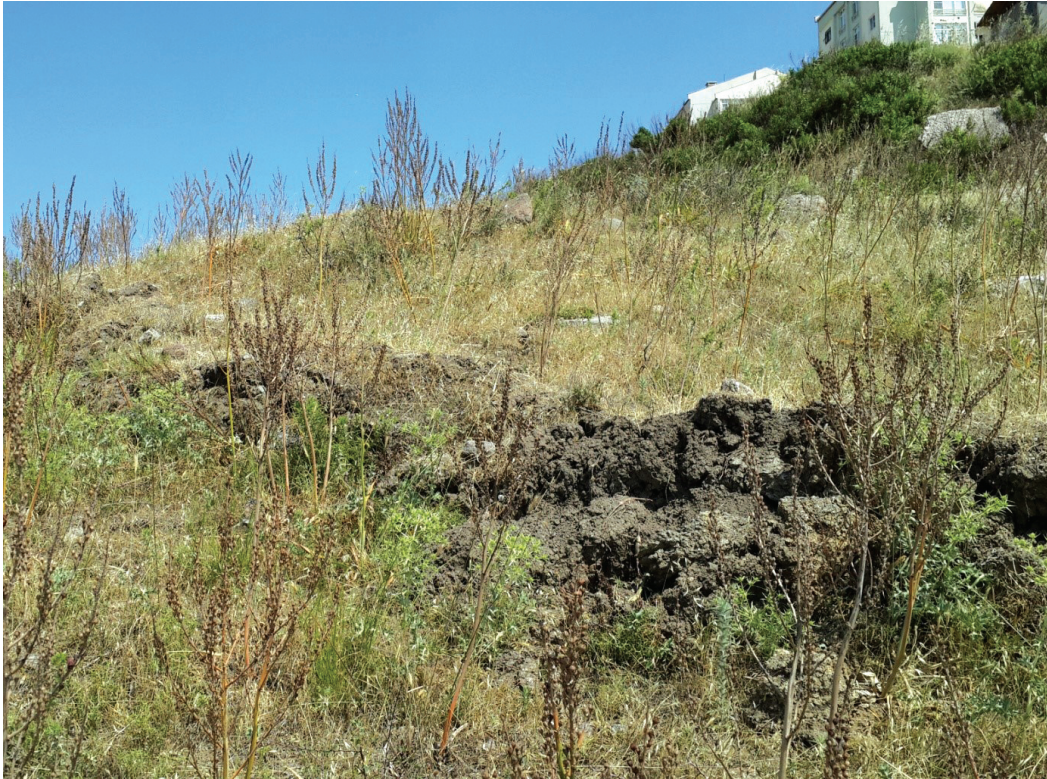
Şekil 17. Heyelanın topuk bölgesinde meydana gelen deformasyonlar (kuzeybatıdan güneydoğuya doğru fotoğraf çekimi yapılmıştır).

*Figure 17. Deformations occurred in the toe of the landslide (photograph was taken from NW towards SE-direction).*
