# Parklarda Vandalizm Etkileri: Tekirdağ Çerkezköy Örneği

## Vandalism Effects in Parks: Case of Tekirdağ Çerkezköy, Türkiye

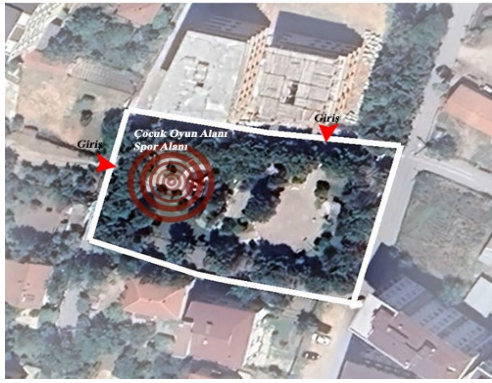
**Recai Kutan Parkı:** Kızılpınar Atatürk mahallesinde yer alan park, 3.000 m<sup>2</sup> alana sahiptir. Park içerisinde; çocuk oyun alanı, kondisyon aletleri, oturma birimleri, çöp kutuları ve aydınlatma elemanları bulunmaktadır. Parka iki noktadan giriş-çıkış yapılmakta ve çevresinde Kızılpınar Eski Belediye binası yer almaktadır. Park genel olarak irdelendiğinde;

Şekil 2. (a) Recai Kutan Parkı'nda vandalizmin yoğun olduğu yerler, (b) Recai Kutan Parkı'ndaki vandalizm örnekleri

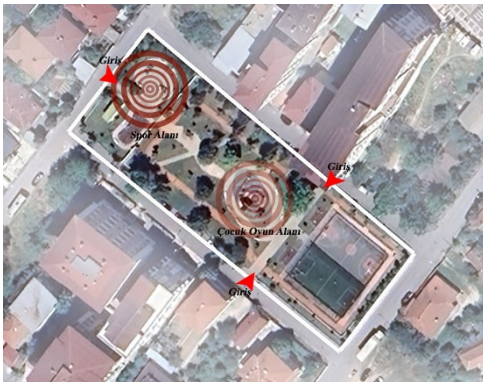
Şekil 3. Fatih Sultan Mehmet Parkı'nda vandalizmin yoğun olduğu yerler

**Fatih Sultan Mehmet Parkı:** Park Kızılpınar Atatürk mahallesinde bulunmaktadır. 4.140 m<sup>2</sup> alana sahip olan parkın içerisinde; çocuk oyun alanı, kondisyon aletleri, tenis masaları, futbol ve basketbol sahaları, oturma elemanları, çöp kutuları ve aydınlatma elemanları bulunmaktadır. Parka üç noktadan giriş-çıkış yapılmaktadır. Park çevresinde yerleşim alanları ile Kızılpınar Eski Belediye binası yer almaktadır. Park içerisinde vandalizmin yoğun olduğu alanlar Şekil 3'te gösterilmiştir. Vandalizmin, kondisyon aletlerinin ve çocuk oyun alanının olduğu bölgede yoğunlaştığı görülmektedir.

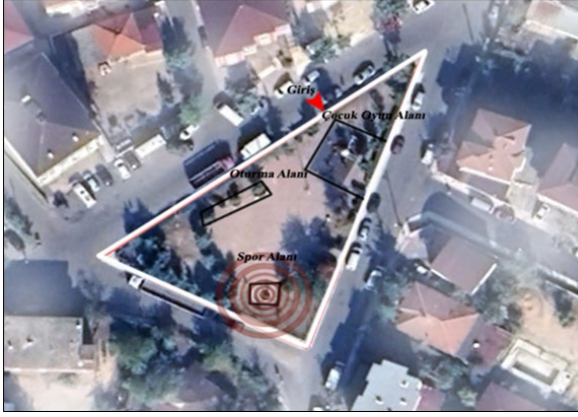
(a)

**Turgut Özal Parkı:** 1.410 m<sup>2</sup> alana sahip olan park, Kızılpınar Atatürk mahallesinde yer almaktadır. Park içerisinde; çocuk oyun alanı, kondisyon aletleri, oturma elemanları, çöp kutuları ve aydınlatma elemanları bulunmaktadır. Tek giriş-çıkışı bulunan parkın çevresinde yerleşim alanları yer almaktadır. Park içerisinde vandalizmin yoğun olduğu bölüm, kondisyon aletlerinin olduğu kısımdır (Şekil 5a).

**Şekil 5. (a)** Turgut Özal Parkı'nda vandalizmin yoğun olduğu yerler, **(b)** Turgut Özal Parkı'ndaki vandalizm örnekleri

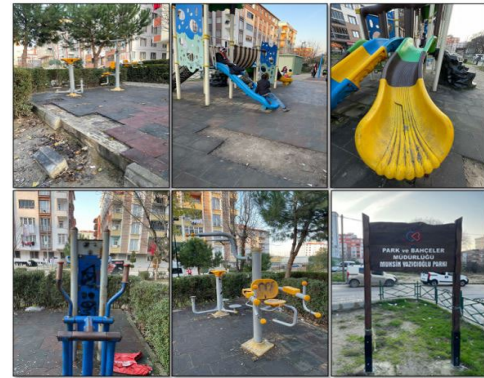
**Şekil 7.** Muhsin Yazıcıoğlu Parkı'ndaki vandalizm örnekleri

Bu park örneğinde vandalizm incelendiğinde, özellikle kondisyon aletlerinin verilen zararlar nedeniyle kullanılamaz durumda olduğu görülmüştür. Çocuk oyun donatılarında çatlakların ve kırıkların olduğu, döşemelerin söküldüğü görülmektedir (Şekil 7).

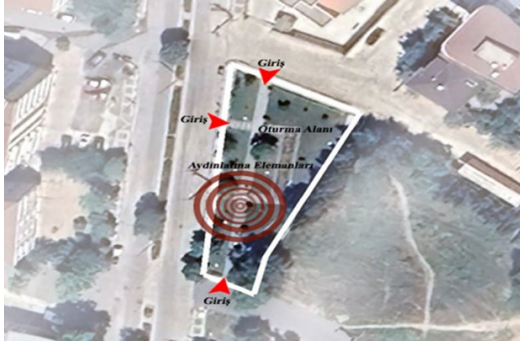
Şekil 8. (a) Zeynep Saygın Parkı'nda vandalizmin yoğun olduğu yerler, (b) Zeynep Saygın Parkı'ndaki vandalizm örnekleri

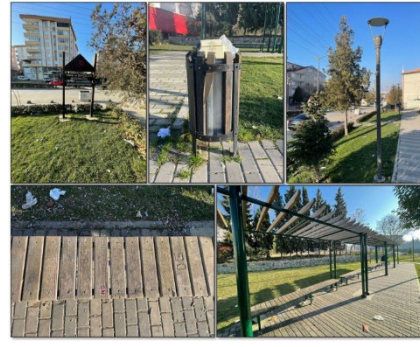
(b)

**Zeynep Saygın Parkı:** Kızılpınar Atatürk mahallesinde yer alan park, 750 m<sup>2</sup> alana sahiptir. Parkın içerisinde; oturma elemanları, çöp kutuları ve aydınlatma elemanları bulunmaktadır. Üç noktadan giriş-çıkışı olan parkın çevresinde, Kızılpınar Eski Belediye binası yer almaktadır. Parkın içerisinde vandalizmin yoğun olarak görüldüğü yerler, oturma alanları ve çöp kutularının bulunduğu bölgelerdir (Şekil 8a,8b). Parktaki vandalizm incelendiğinde, aydınlatma elemanlarına ve çöp kutularına zarar verildiği görülmüştür. Bu parktaki en büyük vandalizm ise çöplerin sert zemine ve yeşil alanlar üzerine atılmasıdır (Şekil 8b).

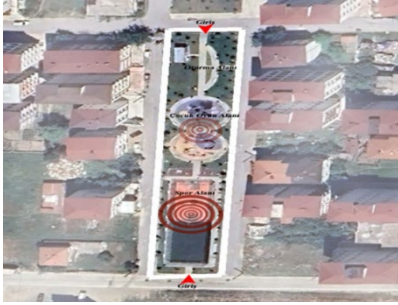
Şekil 9. Şehit İlgar Özkan Parkı'nda vandalizmin yoğun olduğu yerler

**Şehit İlgar Özkan Parkı:** Park, Kızılpınar Namık Kemal mahallesinde bulunmaktadır. 2.540 m<sup>2</sup> alana sahip olan parkın içerisinde; oturma elemanları, çocuk oyun alanı, tenis masaları, basketbol ve futbol sahaları, çöp kutuları ve aydınlatma elemanları yer almaktadır. Parka iki noktadan giriş-çıkış sağlanmaktadır ve park konutlar ile çevrelenmiştir. Park içerisinde vandalizmin yoğun olduğu kısımlar, kondisyon aletlerinin olduğu bölgedir (Şekil 9).

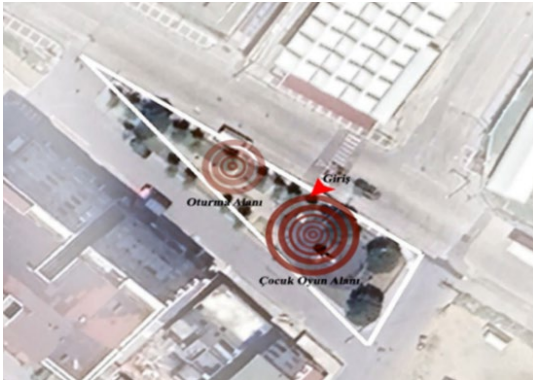
**Hürriyet Caddesi Parkı:** Kızılpınar Namık Kemal mahallesinde bulunan park, 740 m<sup>2</sup> alana sahiptir. Parkın içerisinde; oturma elemanları, çocuk oyun alanı, çöp kutuları ve aydınlatma elemanları yer almaktadır. Tek giriş-çıkışı bulunan parkın çevresinde Kızılpınar kapalı pazar yeri ve okul yer almaktadır. Park içerisinde vandalizmin yoğun olduğu bölge, çocuk oyun alanıdır (Şekil 11a).

Şekil 11. (a) Hürriyet Caddesi Parkı'nda vandalizmin yoğun olduğu yerler, (b) Hürriyet Caddesi Parkı'ndaki vandalizm örnekleri

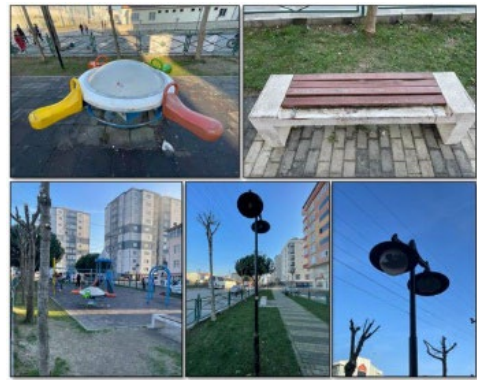
(b)

Hürriyet Caddesi Parkındaki vandalizm incelendiğinde; oturma birimlerine zarar verildiği, aydınlatmaların kırıldığı, ağaç gövdelerinin kazındığı, çocuk oyun donatılarının kırıldığı ve üzerine yazılar yazıldığı gözlemlenmiştir (Şekil 11b).

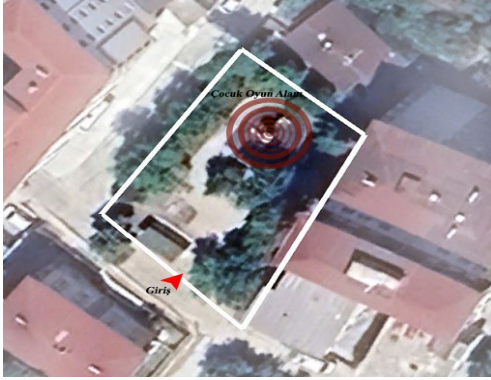
(a)

vandalizm hareketlerine bakıldığında, çocuk oyun alanının olduğu bölgede yoğunlaştığı görülmektedir (Şekil 12a). Park içerisinde özellikle duvarlarda yazıların yazılması, çocuk oyun donatılarının kırılması, bazılarının kullanılamaz hale gelmesi ve parkta ateş yakılarak döşemelere zarar verilmesi gözlenen vandalistik eylemlerdir (Şekil 12b).

**Şekil 12. (a)** 112. Sokak Parkı'nda vandalizmin yoğun olduğu yerler, **(b)** 112. Sokak Parkı'ndaki vandalizm örnekleri

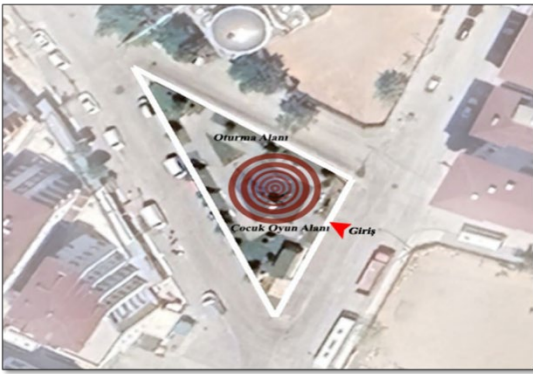
(a)

birimleri ve çocuk oyun alanının olduğu bölgede yoğunlaştığı görülmektedir (Şekil 13a). Park içerisinde özellikle oturma birimlerinin zarar gördüğü, çöp kutularının kırıldığı, donatılara yazıların yazıldığı ve çöplerin park içerisine atıldığı gözlenen vandalistik eylemlerdir (Şekil 13b).

**Şekil 13. (a)** Terzi Caddesi Parkı'nda vandalizmin yoğun olduğu yerler, **(b)** Terzi Caddesi Parkı'ndaki vandalizm örnekleri

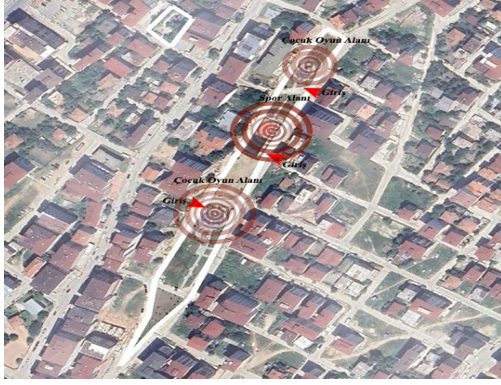
(a)

**Şekil 14. (a)** Yaşar Kemal Parkı'nda vandalizmin yoğun olduğu yerler, **(b)** Yaşar Kemal Parkı'ndaki vandalizm örnekleri

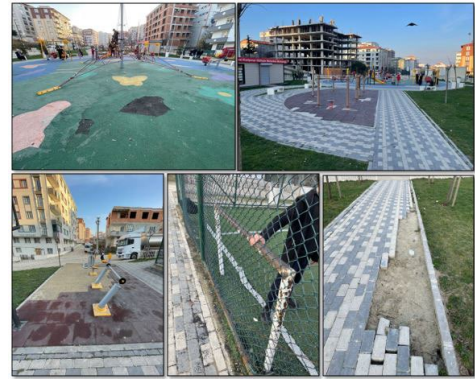
(b)

**Yaşar Kemal Parkı:** Park, Kızılpınar Gültepe mahallesinde bulunmaktadır. 9.630 m<sup>2</sup> alana sahip olan parkın içerisinde; oturma elemanları, çocuk oyun alanı, futbol sahası, basketbol sahası, kondisyon aletleri, çöp kutuları ve aydınlatma elemanları bulunmaktadır. Üç giriş-çıkışı bulunan parkın çevresinde yerleşim alanları ve Kızılpınar Aile Sağlığı Merkezi yer almaktadır. Park içerisinde vandalizmin, spor alanının olduğu bölgede yoğunlaştığı görülmektedir (Şekil 14a). Yaşar Kemal Parkı içerisindeki Vandalizm incelendiğinde; çocuk oyun alanındaki, yürüyüş yolundaki ve kondisyon aletlerinin altındaki döşemelerin söküldüğü, spor sahalarının sınırlandırma elemanlarının

tahrip edildiği tespit edilmiştir (Şekil 14b).
