# Yığma Yapılarda Günümüzde Yapılan Hatıl Uygulamaları

Mehmet Selim Ökten<sup>1\*</sup>, Aynur Yüce<sup>2</sup>

Lintel use in masonry structures is quite important in ensuring the integrity of the structural system. Our research examines the current means of intervention on these elements within the load-bearing walls that are damaged by earthquakes or destroyed over time. Since the lintel applications in masonry structures were found in the restoration works of the historical buildings, the examples of the applications are explained through the structures which have traditional and cultural heritage values. Three buildings were selected as examples where modern materials and methods were used in addition to traditional materials and methods. The data were obtained from site observations, projects, meeting notes, and the researcher's own practices on the site. The effect of traditional or modern lintel applications on the structural system is presented comparatively in the discussion section. It is believed that appropriate interventions in line with the needs of historic buildings will greatly contribute to elongating the lifetime of these buildings.

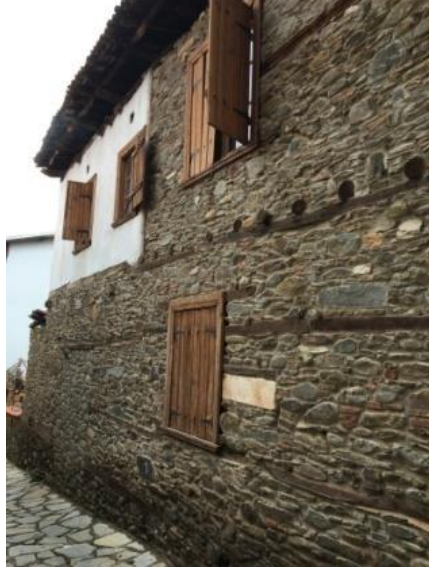
Duvarlarda ve temellerde daha çok ahşap, taş duvarlarda tuğla, tuğla duvarlarda taş hatıl kullanılmaktadır. Hatıllar, duvar birleşim ve kesişim noktalarında kullanılarak düşey çatlaklara ve eğilmelere engel olurken duvarın stabilitesini de sağlamaktadır [10] (Şekil 3.3.1, Şekil3.3.2).

Şekil 3.3.1. Ahşap hatıl, Birgi, İzmir (Figure 3.3.1. Timber lintel, Izmir, Birgi)

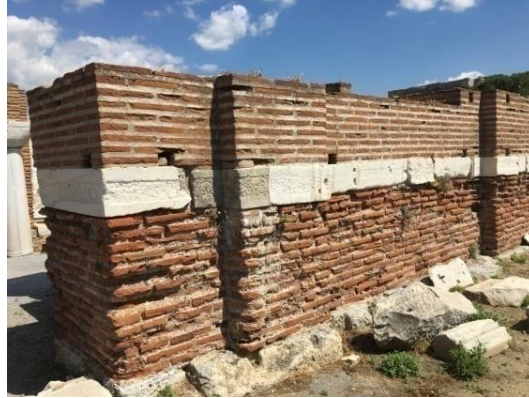
Şekil 3.3.2. Taş hatıl, St.Jean (Aziz Yahya) Kilisesi, İzmir (Figure 3.3.2. Stone lintel, St.Jean Church Izmir)

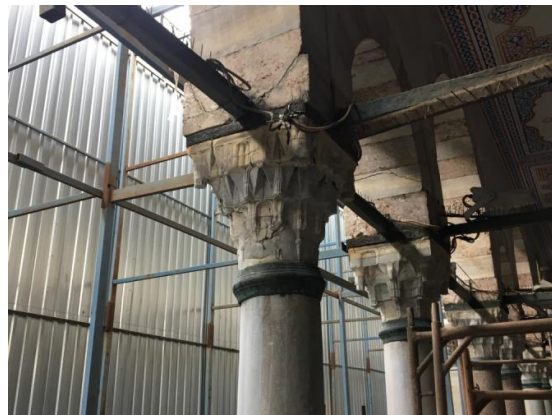
Kemer açıklıklarında, üzenği taşı hizasında hem kemerleri birbirine bağlayan hem de kemeri oturduğu duvara veya sütuna mesnetleyen gergiler bulunmaktadır. Böylece kemerlerin bir bütün olarak çalışması sağlanmakta ve mesnet noktalarında oluşan yatay itki karşılanmaktadır (Şekil 3.3.3).

Şekil 3.3.3. Kemerlerde demir hatıl uygulaması, İstanbul (Figure 3.3.3. Application of iron lintel in arches, Istanbul)

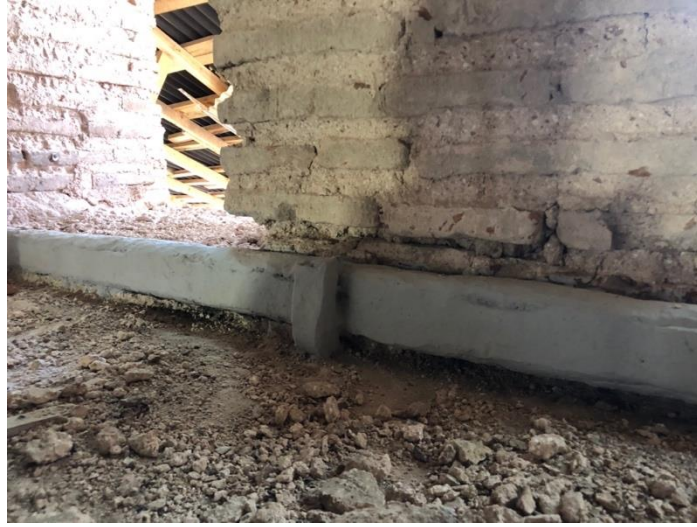
Kubbe ve tonoz eteklerinde düşey ve yatay yüklere karşı açılmalarını engellemek için kasnak kısımları ahşap veya metal hatıl elemanlarıyla çevrenmektedir (Şekil 3.3.4).

Şekil 3.3.4. Kubbe altındaki kasnaktaki demir hatıl uygulaması, Hekimoğlu Ali Paşa Camii, İstanbul (Figure 3.3.4. Application of iron lintel in the tensile hoops region of the dome, Hekimoğlu Ali Pasha Mosque, İstanbul)

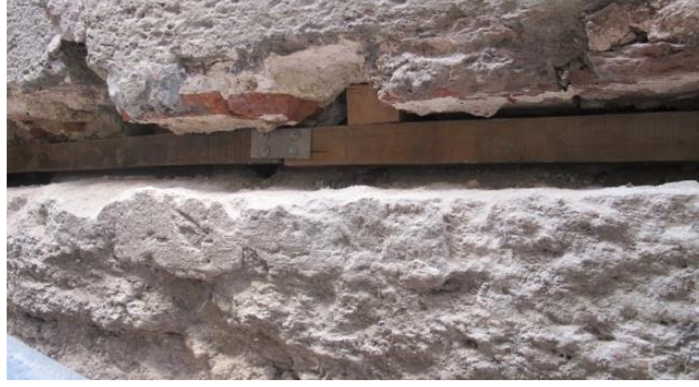
Mısır Çarşısı 17. yy' da Yeni Cami Külliyesi'nin arastası olarak Hatice Turhan Valide Sultan tarafından yaptırılmıştır. Çarşının taşıyıcı duvarlarında moloz taş, almaşık örgü, kesme taş ve tuğla duvarlar kullanılmıştır. Moloz taş duvarlarda ahşap hatıllar almaşık örgü duvarlarda tuğla ve ahşap hatıllar kullanılmıştır. 2013-2018 yıllarında kapsamlı bir restorasyona giren Mısır Çarşısı duvarlarında hatıl kotları belirlenip, geleneksel malzeme kullanılarak ahşap hatıllar değiştirilmiştir. Belirli aralıklarla duvarda çürütmeler yapıp, işlevini yitiren hatıllar temizlenmiştir. Emprenye edilen ahşap elemanlar paslanmaz metal plakalar ile birleştirilmiş, aynı noktalarda duvar içine yerleştirilmiş, sonrasında tuğla örülerek enjeksiyon ile boşluklar doldurulmuştur (Şekil 4.1.1-3).

Şekil 4.1.2. Mısır Çarşısı duvarlarında açılan hatıl kotları ve yeni ahşap hatılların yerleştirilmesi (Figure 4.1.2. Lintel levels on the walls of the Spice Bazaar and replacing timber lintels)

Ahşap hatılların çürümesi ve yok olması durumunda hatıl yerleri duvar yüzeyine yakınsa ahşap hatıl yerleri açılarak, yeni ahşap elemanlar metal plakalar ile birleştirilerek yerlerine yerleştirilmektedir. Metal plakalı birleşimlerin doğru yapılması ile ahşap, kesit kaybetmeden daha etkili ve sağlıklı bir şekilde çekme kuvvetlerini aktarabilmektedir. Ahşap hatılların kullanılmasının mümkün olmadığı ya da korozyona uğramış ve mukavemetini kaybetmiş demir hatılların değiştirilmesi durumunda ise paslanmaz çelik hatıllar kullanılmaktadır. Taşıyıcı sistem performansının artırılmasının gerektiği durumlarda da yapıyı güçlendirmek için ilave çelik hatıl uygulamaları yapılmaktadır. Gelişen delme teknolojisi ve karot makineleri ile duvar uzunluğu boyunca çelik gergilerin yerleştirilebileceği boşluklar açılabilir. Uygulama yapılacak yapının ağır hasarlı olması durumunda, delme işlemi sırasında oluşacak titreşimlerin yapıya daha da zarar vermesini önlemek için uygulama öncesinde taşıyıcı sistem duvarlarına enjeksiyon yapılması önerilmektedir. Modern delme araçlarının kullanılması sırasında, makinenin çalışma alanına dikkat edilmelidir. Gergi elemanlarının kapakları estetik açıdan farklı alternatifler de sunmaktadır (Şekil 5.1).

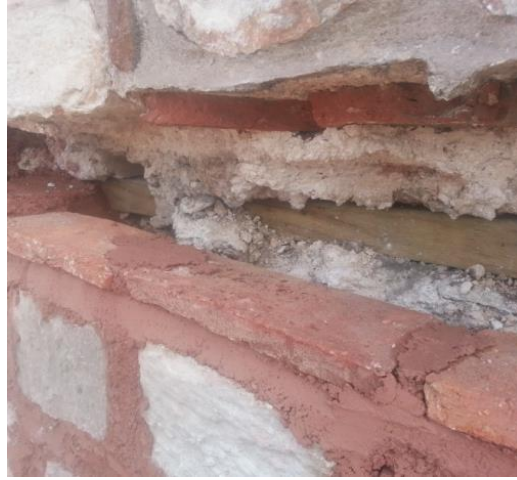
Şekil 4.1.3. Mısır Çarşısı duvarlarında metal plakalarla birleştirilen ahşap hatıllar ve sonrasında tuğla ve enjeksiyon harcı ile boşlukların kapatılması (Figure 4.1.3. Timber lintels joints with metal plates on the walls of the Spice Bazaar and then filling the gaps with bricks and injection mortar)

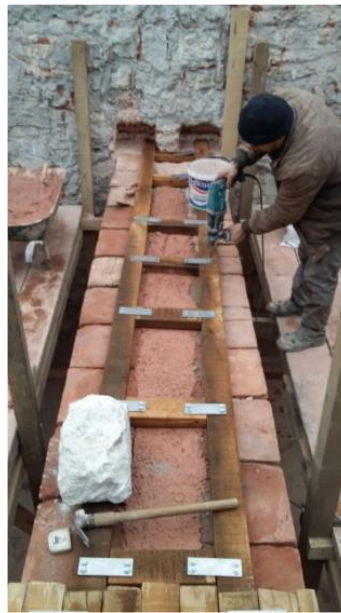
Mısır Çarşısı'nın Haseki Kapısı üstü odalarının özgün olmayan, betonarme üst örtülerinin geleneksel malzeme ile projeye uygun bir şekilde yeniden yapılması sonucunda üst odalarda zamanla kaybolmuş duvar yeniden üretilmiştir. Yeniden üretilen, taşıyıcı olan duvar, tuğla ile çift cidarlı ve 1 m aralıklarla çift sıralı ve dikey bağlantılı ahşap hatıllar yerleştirilerek örülmüştür. Emprenye edilen meşe hatılların bağlantıları paslanmaz çelik plakalar ile sağlanmıştır (Şekil 4.1.4).

Şekil 4.1.4. Yeni örülen çift cidarlı tuğla duvar ve hatıl uygulaması (Figure 4.1.4. Construction of double-walled brick wall and lintel application)

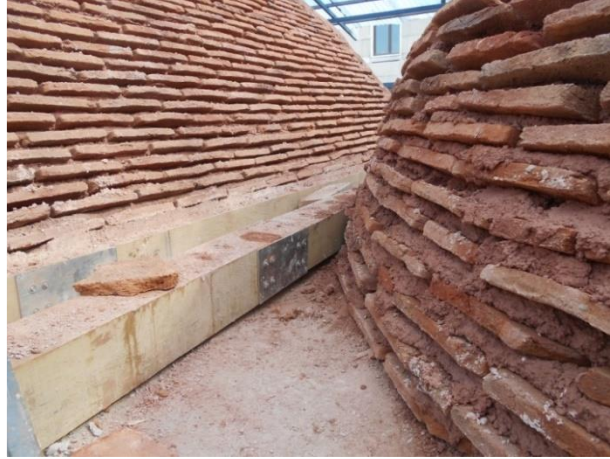
Haseki Kapısı üstü odalarının betonarme üst örtüleri, tuğla tonoz ve kubbe olarak yeniden yapılırken kasnakları etrafı ahşap hatıllar ile çevrilmiştir. Böylece gelecekteki muhtemel açılmalara karşı önlem alınmıştır (Şekil 4.1.5).

Şekil 4.1.5. Mısır Çarşısı Haseki kapısı üstü odaları kubbe ve tonoz kasnağı çevresine yerleştirilen hatıllar (Figure 4.1.5. Lintels placed around the tensile hoops region of dome and vault in the rooms above the Haseki gate of the Spice Bazaar)

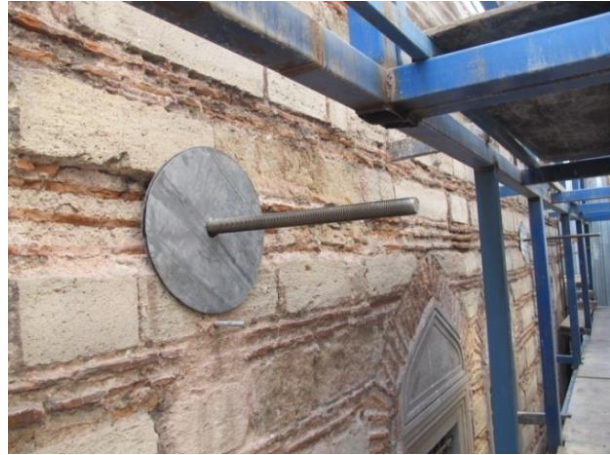
17. yy yapısı olan Mısır Çarşısı'nda geleneksel malzemenin yanında modern malzeme ile güçlendirme yöntemi olarak paslanmaz çelik gergiler kullanılmıştır. Mısır Çarşısı'nın Balıkpazarı Kapısı girişinde yer alan ve restoran olarak kullanılan mekânın dış cephesinde, geçmişte yapılan demir ve kılıçlamalar yeterli gelmemiş ve duvarda ayrılma oluşmuştur. Hasarlı noktalarda taş çürütmesi ve kaplaması yapıldıktan sonra statik projeler doğrultusunda, duvar altı noktadan yapının arka duvarına paslanmaz çelik gergiler ile bağlanmış ve çelik kapaklar ile sabitlenmiştir. Çelik gergiler, çapı 4 cm olan daire kesitli hatılardır. Gergi temas ettiği yüzey ile aderansının daha iyi olması için nervürlü seçilmiştir (Şekil 4.1.6, 4.1.7).

Şekil 4.1.6. Mısır Çarşısı Balıkpazarı Kapısı üstü odalarının paslanmaz çelik gergiler ile güçlendirilmesi (Figure 4.1.6. Strengthening of the rooms above the Spice Bazaar's Balıkpazarı Gate with stainless steel tension rods)

Çalışma kapsamındaki ilk örnek olan Mısır Çarşısı hatıl uygulamalarında, yapının mevcut hatılları özgün malzemesine uygun olarak yenilenmiştir. Yapının Balıkpazarı kapısı cephesinde düşey deplasman görülmesi sonucu yapının cephesinin arka duvarlara bağlanması ve mevcut performansının artırılması için yapının duvarlarına paslanmaz çelik hatıllar yerleştirilmiştir. Şeyh Murat Tekkesi örneğinde de birbirinden ayrılan duvarları tutmak için paslanmaz çelik hatıl uygulamaları yapılmıştır. İlk iki örnekte yapının taşıyıcı duvarlarının depreme karşı bir bütün olarak çalışması için duvarları birbirine bağlayan ve deprem esnasında oluşan çekme gerilmelerini karşılayan çelik gergilerden faydalanılmıştır. Çelik gergiler iki ayrı kotta olmak üzere duvarların içine yerleştirilmiştir. Derince Gar Binasında ise yapının zemin kat pencere üstü ve birinci kat pencere alt kotunda hafif ve çekme mukavemeti yüksek olan karbon fiber malzeme ile kuşaklama yapılmıştır. Yapının sıvalı olan duvar yüzeyleri, lifli polimerin siva altında kalarak uygulamanın cephede görünmemesini ve yapının estetik bütünlüğünü bozmamasını mümkün kılmıştır. Ayrıca yapı üst kotundan betonarme yatay hatıl ile bağlanarak duvarda yaşanabilecek ayrılmaların önüne geçilmek istenmiştir. Bahsedilen bu örneklerde yapıyı güçlendirmek ve geleceğe aktarmak için uygulanan hatıl müdahalelerinin geri döndürülebilir olması da önemlidir (Tablo 5.1, Tablo 5.2).

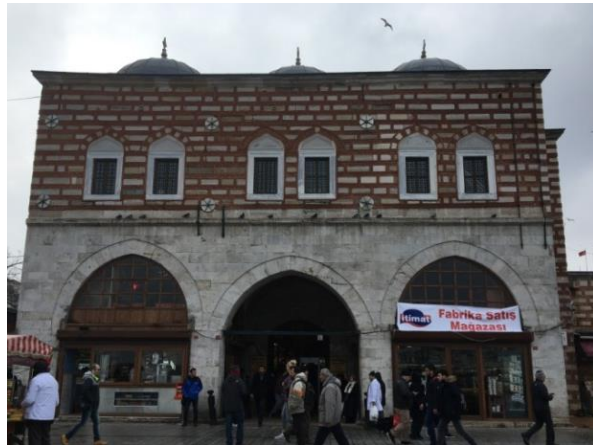
Şekil 4.1.7. Mısır Çarşısı Balıkpazarı Kapısı üstü odalarının paslanmaz çelik gergilerin cepheden görünüşü (Figure 4.1.7. Front view of the stainless steel tension rods of the rooms above the Spice Bazaar Balıkpazarı Gate)

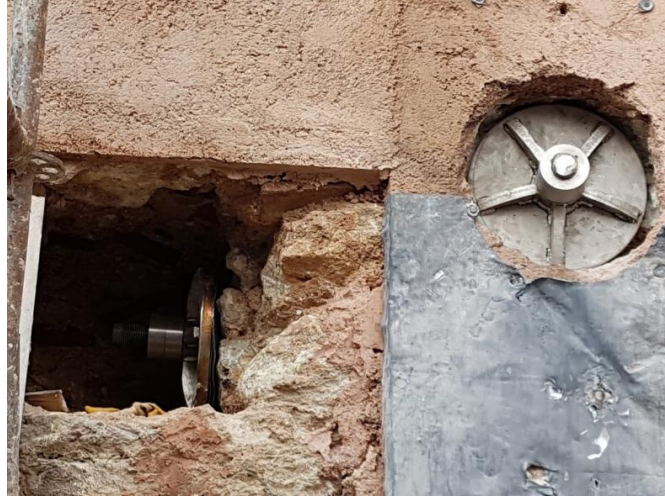
Yapının taşıyıcı duvarlarının depreme karşı bir bütün olarak çalışması için duvarları birbirine bağlayan ve deprem esnasında oluşan çekme gerilmelerini karşılayan çelik gergilerden faydalanılmıştır. Çelik gergiler iki ayrı kotta olmak üzere duvarların içine yerleştirilmiştir (Şekil 4.2.2-4). Ayrıca yapının kubbe kasnağındaki çekme gerilmelerini karşılaması ve açılmayı önlemek için karbon elyaf kumaş ile kuşaklama yapılmıştır (Şekil 4.2.5).

Şekil 4.2.4. İki yönde yapılan gergilerin durumu (Figure 4.2.4. The application of the tension rods in two orthogonal directions)

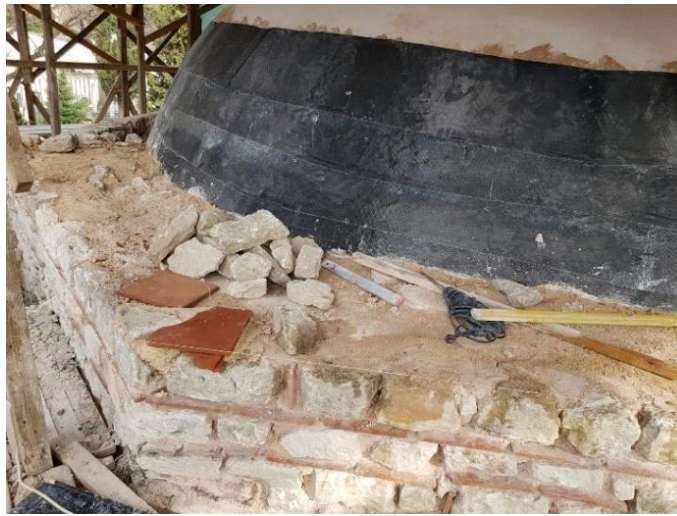
Şekil 4.2.5. Kubbe kasnağına uygulanan karbon elyaf kuşaklama (Figure 4.2.5. Carbon fiber reinforced polymer application in tension region of the dome)

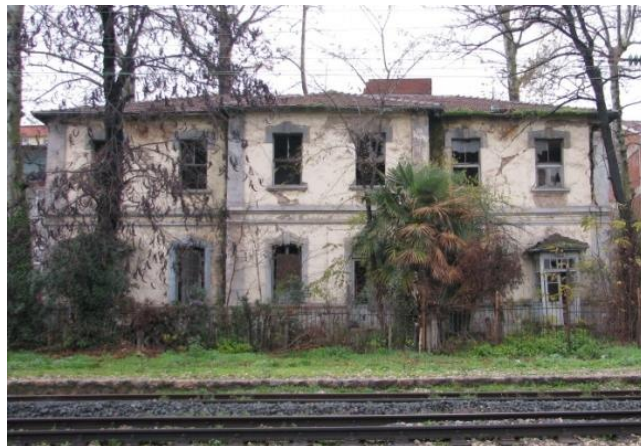
Şekil 4.3.1. Yapının ön cepheden görünüşü (Figure 4.3.1. Front view of the building)

Yapı; kısmi bodrum kat, zemin (giriş katı) kat ve bir normal kattan (birinci kat) oluşmaktadır (Şekil 4.3.1). Yapının üç katlı olarak inşa edildiğini gösteren bir çizim de bulunmaktadır (Şekil 4.3.2).

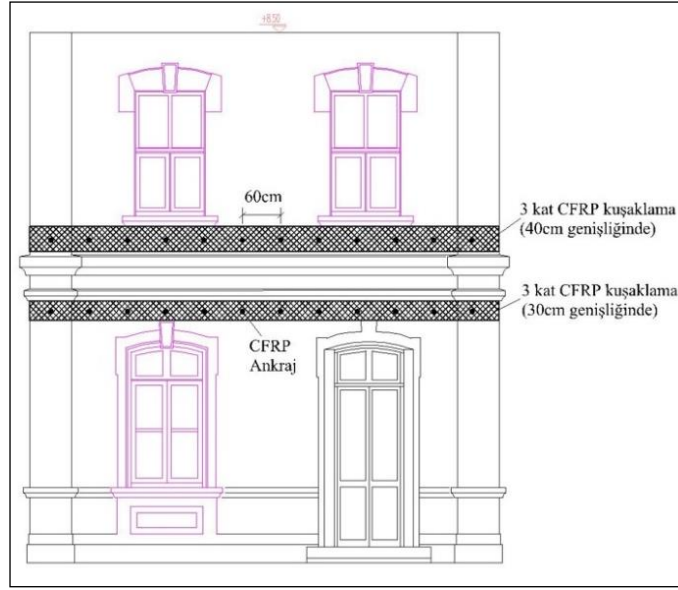
Yapıda çatlamış ve hasar görmüş taşıyıcı duvarlar enjeksiyon ile güçlendirilmiştir. Çatlak bulunan duvarlar, sıva raspasından sonra kâğır malzemeye uygun tamir harçları ile onarılmıştır. Daha sonra yapı, birinci kat parapet hizası ve zemin kat pencere üstünden iki bölgede olmak üzere karbon elyaf (CFRP) bantlarla sarılarak kuşaklanmıştır. Bu bantlar sırasıyla 40cm ve 30cm genişliğinde olmak üzere 3 kat yapılmıştır (Şekil 4.3.4).

Şekil 4.3.4. CFRP kuşaklama (Figure 4.3.4. CFRP application)

CFRP kuşaklama işlemi projede belirtilen detaylarla taşıyıcı duvarların içinden ve dışından yapılmış, kuşaklama 60cm ara ile birbirlerine ankrajlanmıştır. Uygulamadan önce bölgedeki sıva kaldırılıp yüzey temizlenmiştir. CFRP bantların epoksi ile yüzeye yapıştırılmasından sonra uygulama yapılan bölge tekrar sıvanmıştır. Böylece yapının dış görünüşü bozulmamıştır.

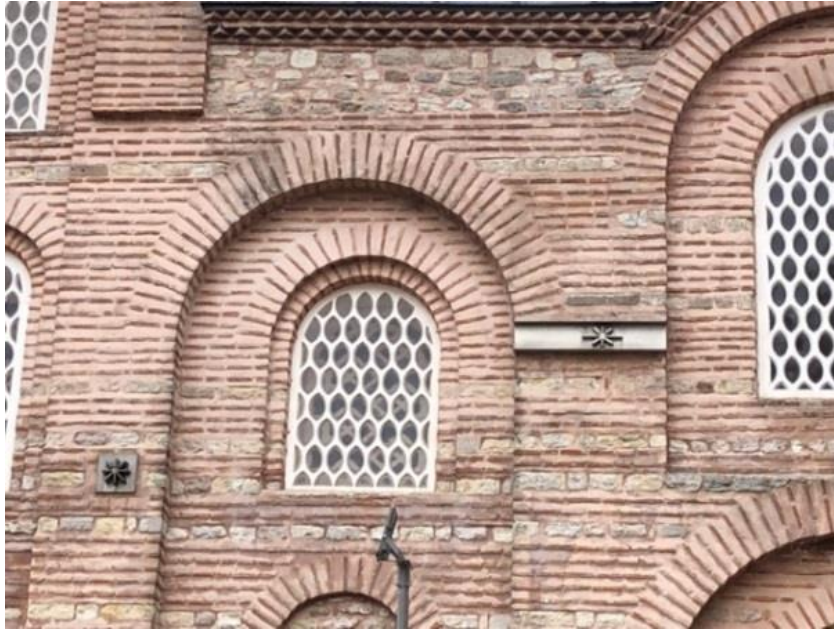
Şekil 5.1. Zeyrek Camii, İstanbul (Figure 5.1. Zeyrek Mosque, Istanbul)
