Osmanlı'nın Son Dönemi Ardahan'da İnşa Edilen Camilerde Ekolojik Mimari Tasarım Ölçütlerinin Değerlendirilmesi

Ecological Traces in the Mosques Built in Ardahan in the Last Period of the Ottoman Empire

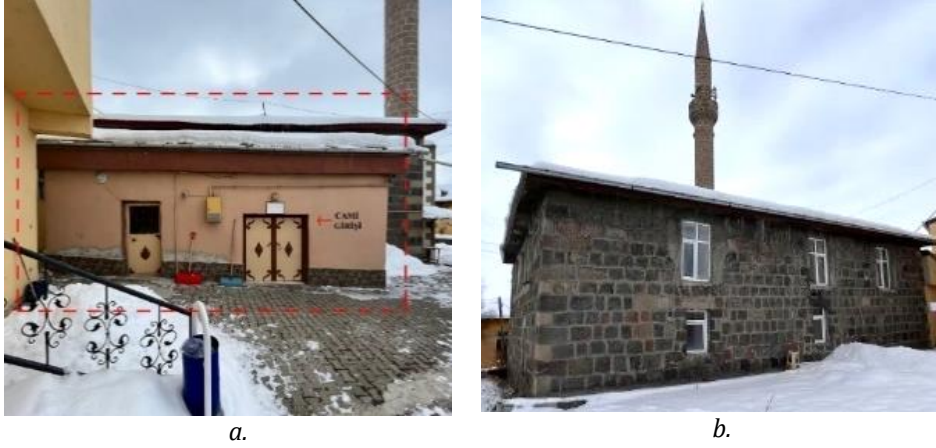
Şekil 8. Ardahan Mevlüt Efendi Camii cepheleri

Mevlüt Efendi Camii, Ardahan Merkez Halil Efendi Mahallesi'nde, Ardahan Kalesi'nin yaklaşık 150-200 m. batısında yer almaktadır (Şekil 6). Cami kitabesinden inşa edilme tarihinin 1701 (H. 1113) olduğuna ulaşılmıştır [41]. Günümüzde bu kitabenin sonradan kuzey cepheye yapılan ek bölümden dolayı kapatıldığı düşünülmektedir (Şekil 7-a). Bölge halkı tarafından yapının aslen kilise olduğu ancak daha sonra camiye dönüştürüldüğü söylenmektedir [8]. Caminin 1990'lı yıllarda geçirdiği restorasyonla taşıyıcı duvarlarının bir kısmı ve üst örtüsünün yenilenmesine [41] rağmen 2011 [8] ve 2015 [42] yıllarında tekrar kapsamlı restorasyon geçirdiği bilinmektedir. Ardahan Mevlüt Efendi Camii, dikdörtgen plan tipine sahip olup girişi kuzey cephesinden ilk olarak rüzgârlık daha sonra ana kapıdan sağlanmaktadır. Cami girişinin sağ tarafında ayrılmış bir oda bulunmaktadır. Sol tarafında sonradan yapılmış ahşap merdivenle kadınlar mahfiline ulaşım sağlanmaktadır (Tablo 2). Caminin üst örtüsü ilk inşa edildiğinde toprak dam [43] olup iklim şartları sebebiyle oluklu sac malzemeli kırma çatı yapılmıştır (Şekil 8).

Yapının girişi kuzey cephesinden olup kış şartlarının elverişsiz olması sebebiyle bu cepheye sonradan tuğla yığma sistemli rüzgârlık bölümü eklenmiştir. Bu durum caminin kuzey cephesinin özgünlüğünü kaybetmesine sebep olmuştur (Şekil 8-a). Güney cephesi alt sırasında özgün olduğu düşünülen dikdörtgen bazalt taş söveli, tek kanatlı, çift cidar iki pencere yer alırken üst sırada sonradan yapıldığı düşünülen üç çift cidar pencere bulunmaktadır (Tablo 2). Caminin batı cephesinde alt sırada iki; doğu cephesinde ise alt sırada iki, üst sırada üç pencere açıklığı olmak üzere beş tane, orijinal olduğu düşünülen çift cidar pencere bulunmaktadır (Tablo 2, Şekil 8-b).

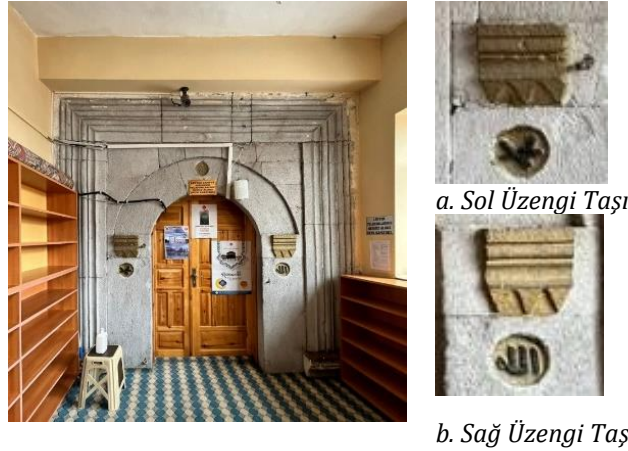
Şekil 9. Ardahan Mevlüt Efendi Camii ana kapısı

Cami özgün kapısı; dikdörtgen taş silmelerle çevreli, yuvarlak kemerlidir. Günümüzde sonradan yapıldığı bilinen ahşap dolgulu, çift kanatlı bir kapısı bulunmaktadır (Şekil 9). Kapı kemerinin sağ (Şekil 9-a) ve sol üzengi taşlarında iki adet sütun başlığı yer alırken kilit taşına işlenmiş bir rozet görülmektedir (Şekil 9-b).

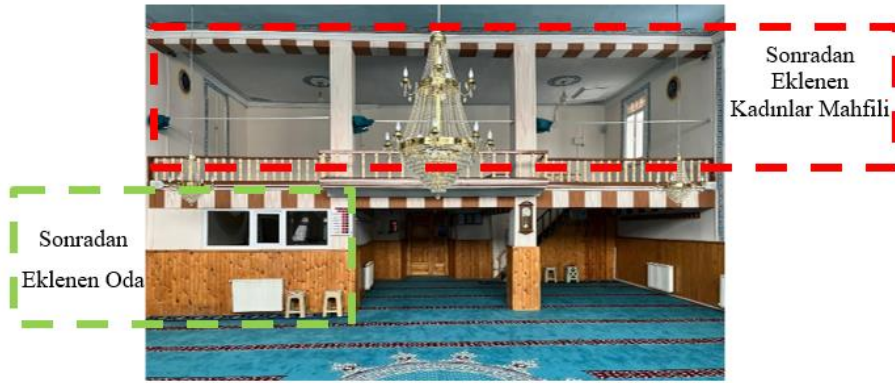
Şekil 11. Ardahan Mevlüt Efendi Camii kuzey duvar iç görünüşü sonradan eklenen kadınlar mahfili ve oda

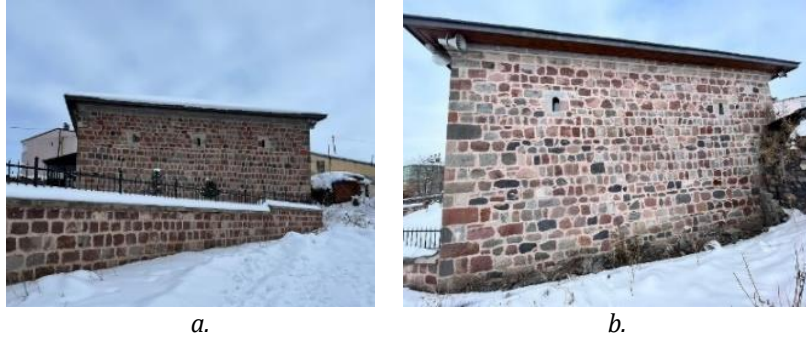
Camide harimin güneybatı köşesinde yer alan mazgal pencerenin altında günümüzde bulunmayan panoda H. 1315 (M. 1897) tarihi yazılı ve bu tarihin caminin geçirdiği bir onarıma ait olduğu düşünülmektedir [41]. Müderrisoğlu İbrahim Efendi Camii malzeme ve teknik açısından Mevlüt Efendi Camii'ne benzemektedir. Cephelerinde bölgeye özgü volkanik bir taş olan kırmızı ignimbrit* ve bazalt kaba yonu taşlarla kısmen düzenli bir biçimde örülmüş, köşe noktalarında kesme taş kullanılmıştır (Şekil 13). Caminin güney ve batı cephelerinde üç (Şekil 13-a, b), doğu cephesinde (Tablo 2) iki adet mazgal pencere (içe doğru açılan) yer almaktadır. Batı cephesi alt sıradaki taş dizilimiyle üst bölüm arasında farklılıklar yer almakta bu durum yapının daha önce geçirdiği onarımları göstermektedir (Şekil 13-a).

Şekil 13. Müderris İbrahim Efendi Camii batı cephesi (a), güney cephesi (b)

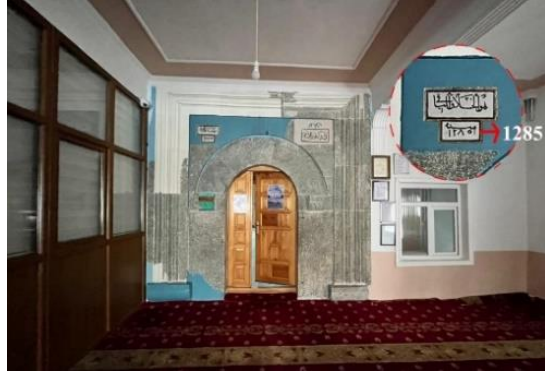
Şekil 15. Derviş Bey Camii kuzey cephesi kitabe görünüşü

Ardahan Derviş Bey Camii (1868), Mevlüt Efendi ve Müderrisoğlu İbrahim Efendi camileri gibi Halil Efendi Mahallesi'nde, Ardahan Kalesi'nin güney surlarına yaklaşık 200 m. uzaklıkta, Kura Nehri'nin 130 m. güneyinde yer almaktadır (Şekil 6). Günümüzde Ardahan Merkez Camii (1970) ile karıştırıldığı için birçok yerde yanlış bilgiler barındırılmaktadır. Örneğin cami, Google Earth üzerinde bile isimlendirilmemiş; Derviş Bey Camii olarak Ardahan Merkez Camii gösterilmiştir. Caminin doğu cephesi, bahçesinde yer alan Ardahan Müftülüğü binasına yaklaşık 1.00/1.50 m. mesafede bulunmaktadır. Bu durum caminin doğu cephesinin kısmen kapatılarak bütünüyle görünmesine engel olmuştur. Caminin dış avlusunun bir bölümü üst örtüyle yarı açık, diğer bölümü de tamamen olmak üzere sonradan kapatılmış ve kapatılan bölüme rüzgârlık eklenmiştir (Şekil 15). Dikdörtgen, doğu-batı yönlü gelişim gösteren plan şemasına sahip Derviş Bey Camii üst örtüsü oluklu sac trapez kaplama basit kırma çatılıdır (Tablo 4). Müderrisoğlu İbrahim Efendi Camii'nde de olduğu gibi kuzey cephesine sonradan eklenen alan, cephenin dışarıdan görülmesini engellemektedir (Şekil 15, 16-b). Günümüzde bu cephe bir iç duvar niteliğinde karşımıza çıkmaktadır. Caminin kuzey cephesinde, giriş kapısının sol üst köşesinde yer alan kitabede H. 1285 (1868) tarihi bulunmakta ve caminin inşa tarihi olduğu düşünülmektedir (Şekil 15).

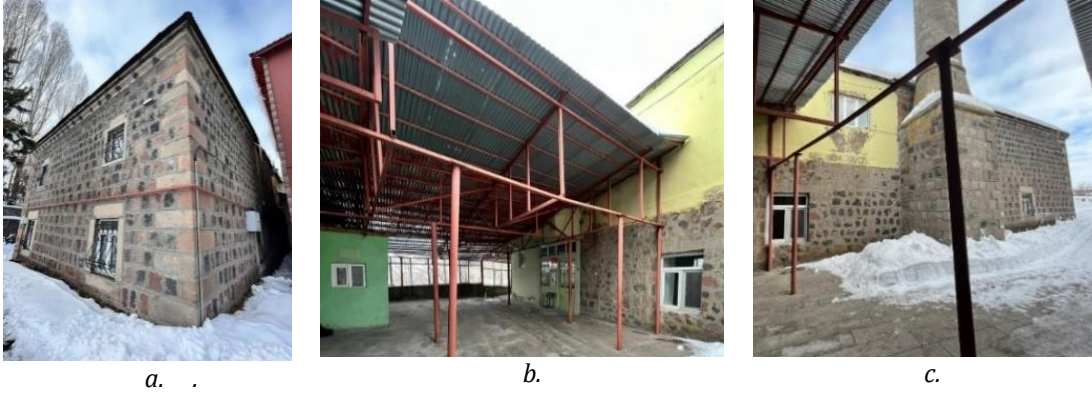
Caminin sonradan duvar örülerek kapatılmış dış avlusuna batı cephesindeki, üst örtüsü oluklu sac olup yarı açık alanda yer alan rüzgârlıktan girilerek (Şekil 16-b); yaklaşık 10 m. kuzeyindeki ana kapıdan ulaşılmaktadır (Şekil 15). Cami hariminin sol tarafındaki ahşap merdivenle kadınlar mahfiline ulaşım sağlanmaktadır (Şekil 17). Harim girişinin hemen sağında ise çevresi korkulukla kapatılarak tanımlanmış bir alan bulunmaktadır (Şekil 18-b).

Caminin cephe köşelerinde bazalt kaba yonu kesme taş kullanılırken orta kısımda kırmızı ve gri ignimbritler kullanılmıştır (Şekil 16-a). Caminin güney cephesinde iki alt sırada iki üst sırada olmak üzere dört adet, bazalt söveli çift cidarlı pencere yer almaktadır (Tablo 3, Şekil 16-a). Alttaki pencerelerin tüm kenarlarında söve bulunurken üstteki pencerelerin sadece üst bölümünde söve olması alt pencere açıklıklarının orijinal olduğunu düşündürmektedir (Tablo 3). Yapının doğu ve batı cephelerinde dikdörtgen pencere ve birer mazgal pencere yer almaktadır (Şekil 1, Şekil 17). Caminin batı cephesinde kare bir kaide üzerinde, silindirik gövdeli, düzgün kesme taş malzemeli, tek şerefeli bir minare bulunmaktadır (Şekil 16-a).

Şekil 16. Ardahan Derviş Bey Camii güney cephesi (a), kuzeybatı cephesi (b), güneybatı cephesi (c)

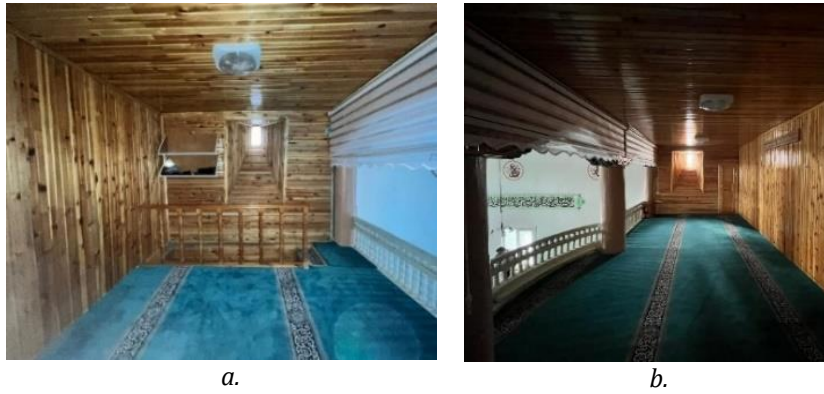
Şekil 17. Derviş Bey Camii batı (a) ve doğu (b) kadınlar mahfili mazgal pencere görünüşü

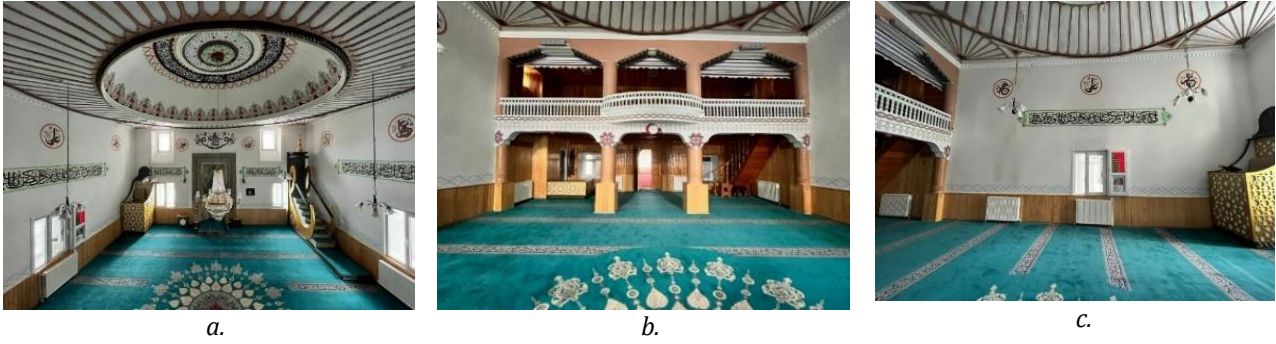
Caminin kubbesinin ilk hali ahşap olup sonradan bir sıra ahşap bir sıra beyaz renginde boyanmıştır (Şekil 18-a). Caminin harim girişinin üzerinde yer alan kadınlar mahfiline, girişin doğusunda yer alan ahşap kaplama merdivenle ulaşım sağlanmakta ve yapı içinde yer alan dört sütun, kadınlar mahfili için taşıyıcılık yapmaktadır (Şekil 18-b).

Şekil 18. Ardahan Derviş Bey Camii Camii içi genel görünüşü (a), kuzey cephesi iç duvar görünüşü (b) doğu cephesi (c) iç duvar görünüşü
