Tarihi Çevrelerde Çağdaş Uygulamalar: Diyarbakır Suriçi Bölgesi Yenikapı Çevresi Örneği

Contemporary Practices in Historical Environments: The Example of Diyarbakır Suriçi Region Yenikapı Surroundings

Ronay OKUTMUŞTUR¹, Nursen IŞIK²

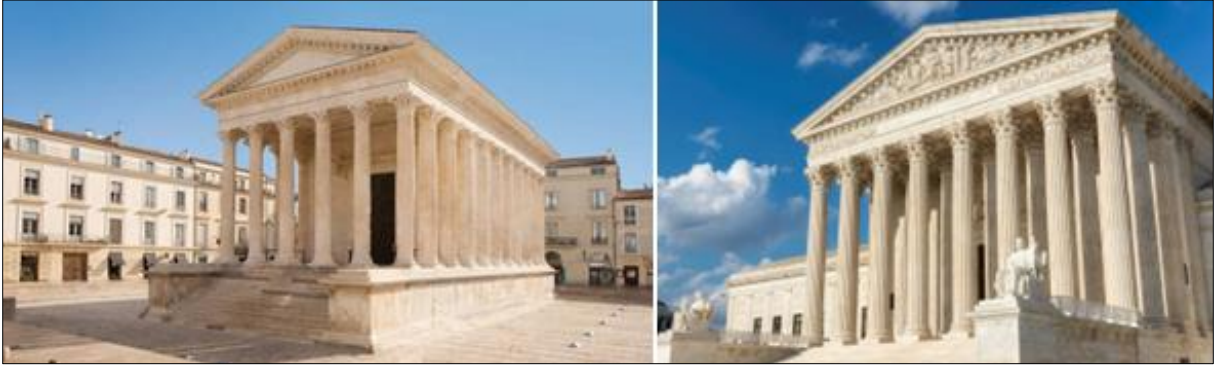
Tasarımda yorumlama anlayışı, tarihi yapının özelliklerinde herhangi bir değişiklik yapılmadan yeni yapıya kopyalanmasıdır. Bu yaklaşımın tarihi çevrenin devamlılığını sağlayacak olması düşüncesiyle benimsense de tarihi yapıların kopyalanmasının yapıların üretildiği dönemin anlaşılmasını zorlaştıracağı ve kullanıcıyı yanlış yönlendireceği ile ilgili görüşler de bulunmaktadır (Can & Uyguralp, 2022, s. 29), (Şekil 1).

Şekil 1. Maison Carree Tapınağı, Roma (MÖ 19-16. yy) ve Washington Anayasa Mahkemesi (1935) (Kaynak: URL-1 ve URL-2)

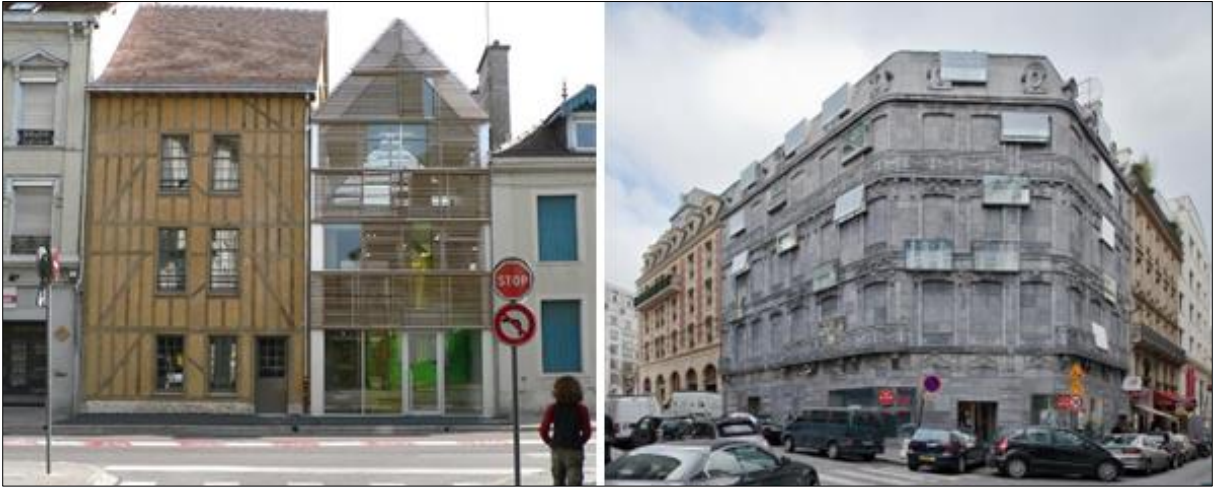
Tasarımda yorumlama anlayışında yeni yapı yapılırken mevcut tarihi çevrenin özellikleri göz ardı edilmez. Yeni ek/yapı bulunduğu tarihi çevre ile uyumlu bir yorum olmakla birlikte kendi döneminin özelliklerini de bünyesinde barındıracak şekilde tasarlanır. Böylelikle yeni yapı bir taklit olmayacak ve tarihi çevreyle uyumlu olması sebebiyle ona saygı da duyduğunu ifade etmiş olacaktır. Yorumlama anlayışının taklit etme anlayışına dönüşmemesi için malzeme cinsi, rengi ve kullanılış şekliyle farklar yaratılmalıdır (Duralı, 2007, s. 45). Yaklaşımın olumlu özellikleri tasarımcının özgün yorumunu getirmesini sağlaması, taklitten kaçınması ve bütünlük sağlamasıdır (Şekil 2).

Şekil 2. Agence Commerciale Opac De L'aube, Fransa ve Hotel Fouquet Barriere, Paris (Kaynak: URL-3 ve URL-4)

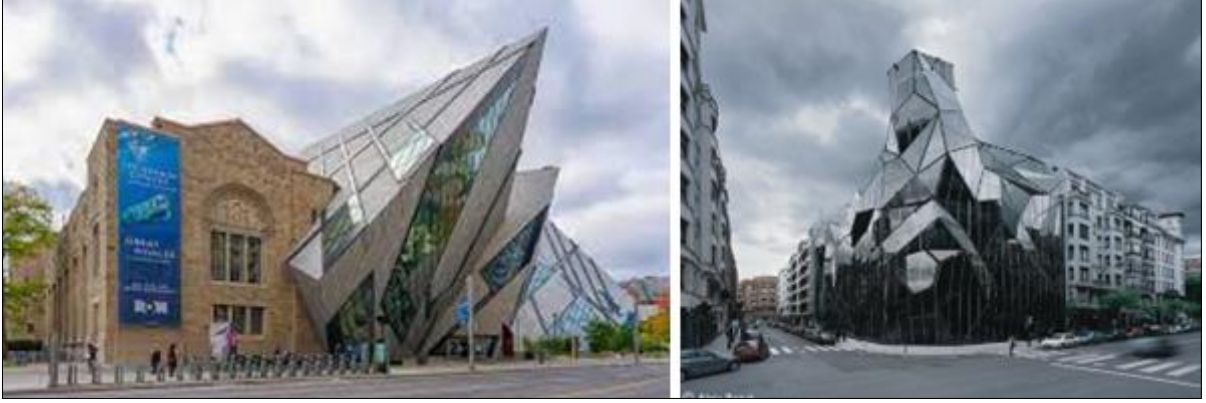
Kontrast tasarım anlayışında tarihi yapı ile yeni yapının tasarım öğeleri birbirine zıttır. Böylece hem yapının kendisi hem de yanındaki tarihi yapı veya çevre odak noktası haline gelmiş olur. Bu tasarım yaklaşımında yeni yapının cephesinde yansıtıcı yüzeyler kullanılarak tarihi yapının silüeti yeni yapıya yansıtılır. Böylece hem tarihi doku ön plana çıkarılır hem de yeni yapı tarihi yapıdan farklılaştırılır. Bu tasarım yaklaşımı teknoloji, malzeme ve mimari tarzın zaman içerisinde gelişiminin ve değişiminin net bir şekilde okunmasına yardımcı olur. Bu yöntemin farklı yapıları barındıran tarihi bir çevrede uygulanması doğru karşılanırken tarihi dokusunu tamamen koruyabilmiş bir çevrede uygulanmasının sürekliliği bozabileceği düşünülmektedir (Can & Uyğuralp, 2022, s. 30), (Şekil 3).

Şekil 3. Ontario Kraliyet Müzesi, Toronto ve Basque Health Department, Bilboa (Kaynak: URL-5 ve URL-6)

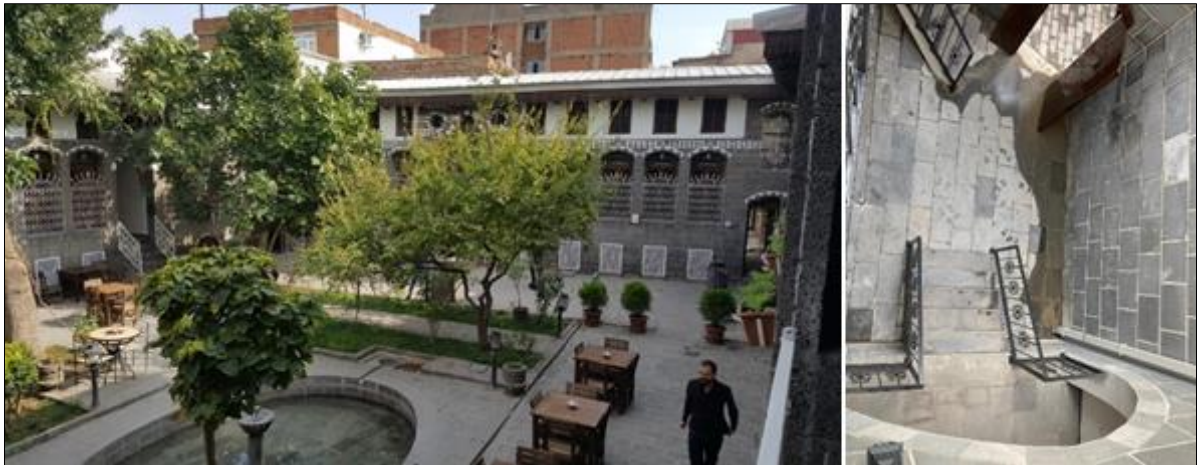
Geleneksel Diyarbakır evleri dışı kapalı bir yapıya sahip olduklarından avlular hem ışık hem de havalandırma kaynağı olarak rol oynamışlardır. Bunun yanı sıra Diyarbakır evlerinde avlu bir sosyalleşme mekanı olmuştur. Her avluda su ögesi ve bitkisel öğelere rastlanmaktadır. Buna karşın yeni yapılan konutlardan bazılarında avlular çok küçük alanlarda çözümlenmiş; ışık, havalandırma ve sosyalleşme birimi görevlerini üstlenememiştir (Şekil 5).

Şekil 5. Diyarbakır Cahit Sıtkı Tarancı Müzesi'nde avlu ve yeni konutlarda avlu

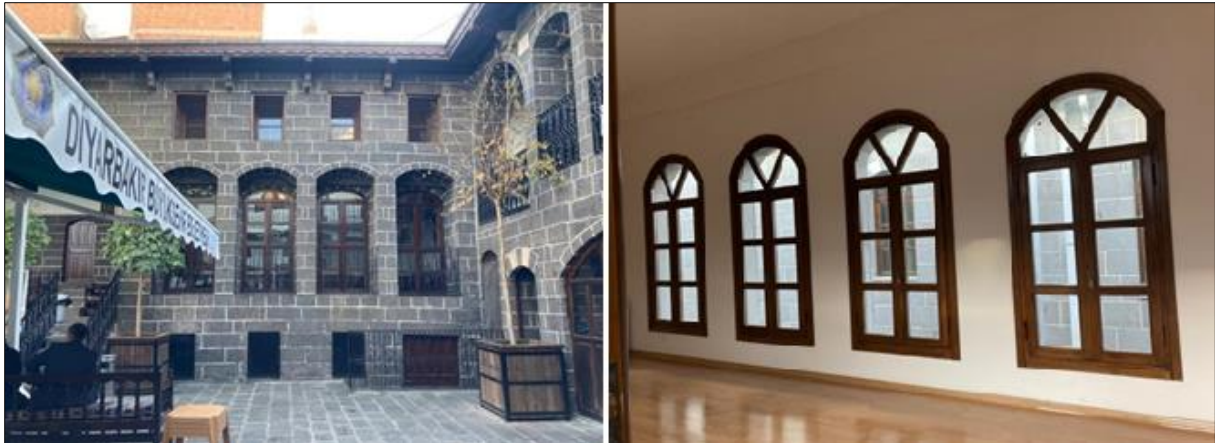
Geleneksel Diyarbakır evlerinin dar sokaklar üzerinde konumlandırılmasından dolayı oda pencereleri mahremiyet gereği dışarı açılmamıştır. Pencereler avluya bakacak şekilde konumlandırılmıştır. Fakat yeni yapılan konutlarda dar veya geniş sokaklar fark etmeksizin pencereler dışarı açılmaktadır. Bu durum Diyarbakır evlerinin karakteristik özelliklerinden olan mahremiyet olgusunun göz ardı edildiğini göstermektedir (Şekil 7).

Şekil 7. Geleneksel evde avluya bakan pencere ve yeni yapılan konutlarda aynı sokağa bakan iki farklı konut

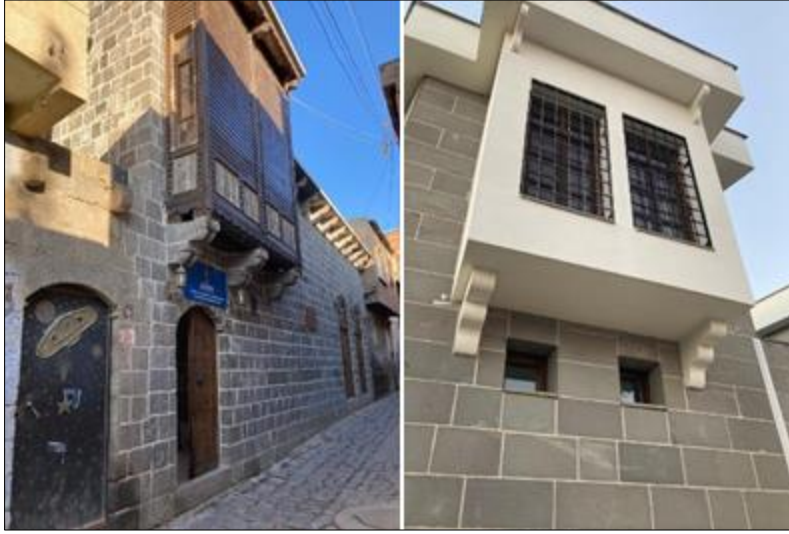
Geleneksel Diyarbakır evlerinde cumbaların geniş kenarlarında pencere bulunmaz. Pencereler komşu evi görmeyecek şekilde dar kenarda konumlandırılır. Yeni yapılan konutlarda ise cumbaların geniş kenarlarında pencere bulunduğu görülmektedir (Şekil 8).

Şekil 8. Geleneksel Diyarbakır evinde cumba ve yeni konutlarda cumba

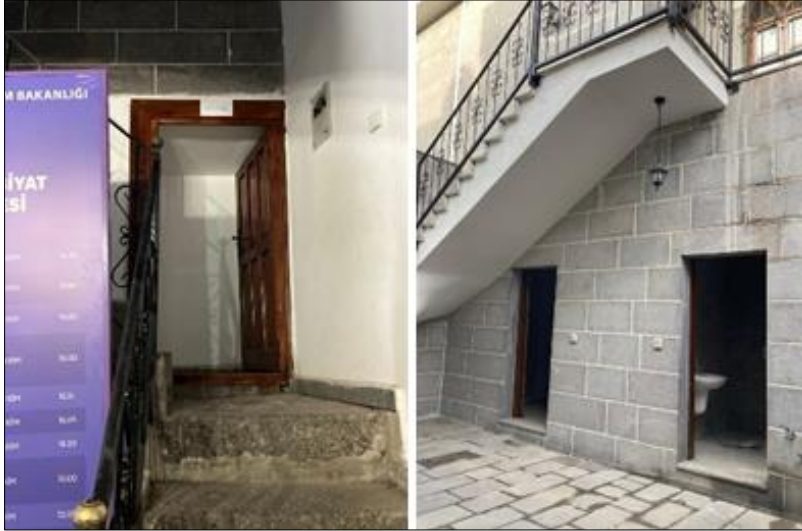
Geleneksel Diyarbakır evlerinde tuvalet avluyla bağlantılı olarak avlu girişinde yer almaktadır. Bu durumun sebebi pis su kanal boyunu azaltmak ve koku oluşumunu evin iç kısımlarından uzak tutmaktır (Tuncer, 1999, s. 20). Yeni yapılan konutlarda da tuvalet ve banyo avluyla bağlantılı olarak çözümlenmiştir. Fakat günümüz konfor koşullarına göre tuvalet ve banyonun iç mekanla bağlantılı olması günümüzde kullanıcı konforunun sağlanması bakımından önemlidir. Ayrıca yeni yapılan konutlarda birbirinin avlusuna bakan komşu evlerin bulunmasından dolayı banyo biriminin dışarda olması mahremiyet olgusu açısından da problemler doğurmaktadır (Şekil 9).

Şekil 9. Geleneksel evde avluya bakan pencere ve yeni yapılan konutlarda aynı sokağa bakan iki farklı konut

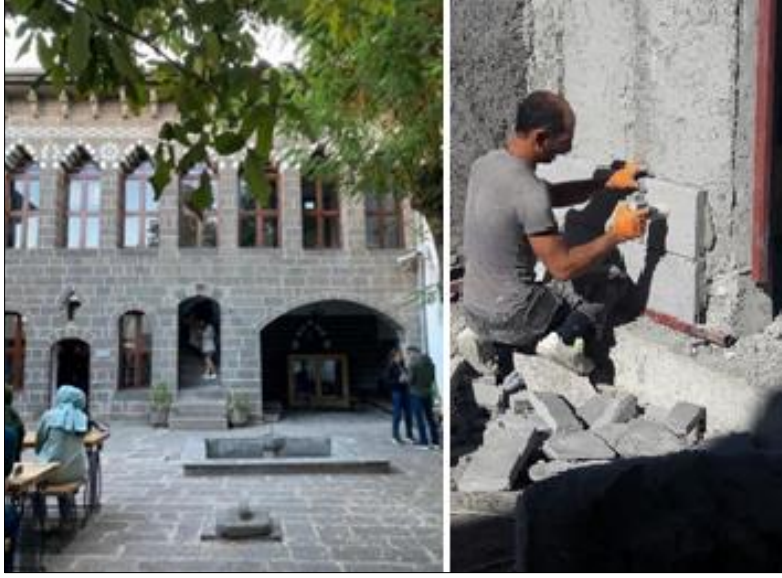
Geleneksel Diyarbakır evleri yığma sistemle inşa edilmiş olup taşıyıcı duvarlarda bazalt taş kullanılmıştır. Bazalt taştan yapılmış kalın dış duvarlar ısıyı depolayarak iklimsel konfor da sağlamaktadır. Yeni konutlar ise betonarme olarak inşa edilmiştir. Bu konutlarda bazalt taş duvar ve zeminde kaplama malzemesi olarak kullanılmıştır (Şekil 10).

Şekil 10. Geleneksel konutlarda bazalt taş kullanımı ve yeni konutlarda bazalt taş kullanımı

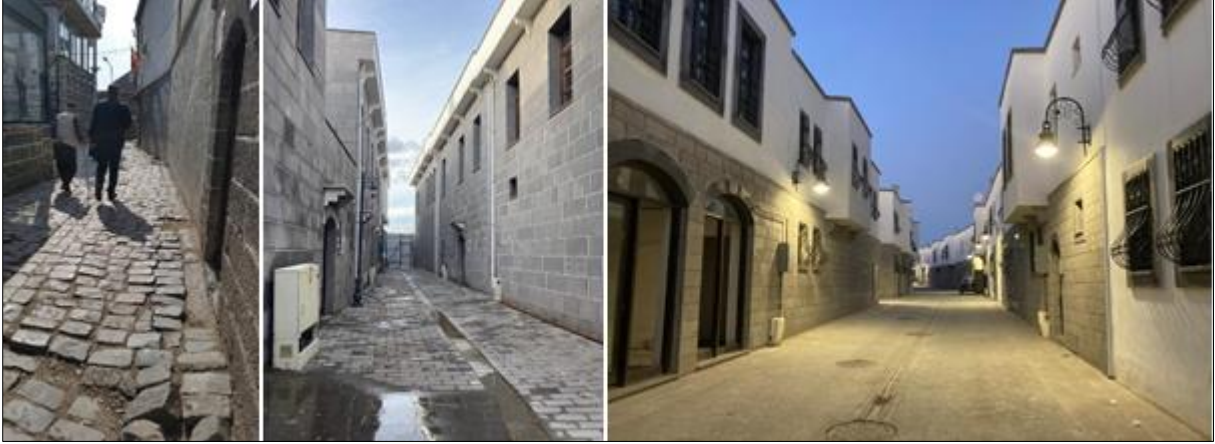
Suriçi bölgesi dışa kapalı ve bitişik evlerin yüksek duvarlarıyla oluşturmuş dar sokaklarıyla bilinmektedir. Sadece anıtsal yapılar değil dar sokaklar da bölgenin kimliği haline gelmiştir. Dar sokaklar sürekli gölge alanda kalması sebebiyle iklimsel konfor da sağlamaktadır. Yeni yapılan konutların bazılarında geleneksele benzer şekilde dar sokaklar görmek mümkünken bazılarında ise dar sokak dokusunun oluşmadığını görülmektedir (Şekil 11).

Şekil 11. Suriçi sokak dokusu ve yeni konutların oluşturduğu sokak dokusu

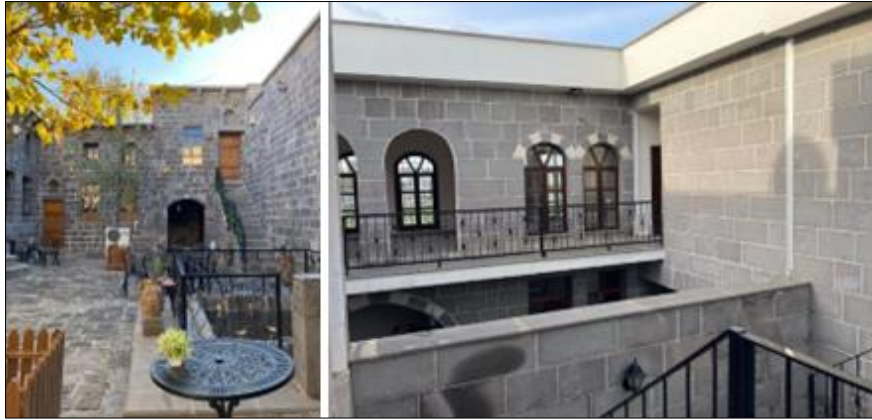
Mahremiyet geleneksel Diyarbakır evlerinin en önemli özelliklerindedir. Bu evlerde dışarı pencere açılmazken aynı zamanda avlu biriminin de dışarıdan görünmesi yüksek duvarlar aracılığıyla engellenmiştir. Yeni yapılan konutlarda ise birbirinin avlusuna bakan konutlar görmek mümkündür. Mahremiyet ve güvenlik olgusu göz önünde bulundurulmamış, komşu evden avlunun tamamı görünecek şekilde tasarım yapılmıştır (Şekil 13).

Şekil 13. Geleneksel Diyarbakır evinde dışı kapalı avlu ve yeni konutlarda birbirinin avlusuna bakan evler

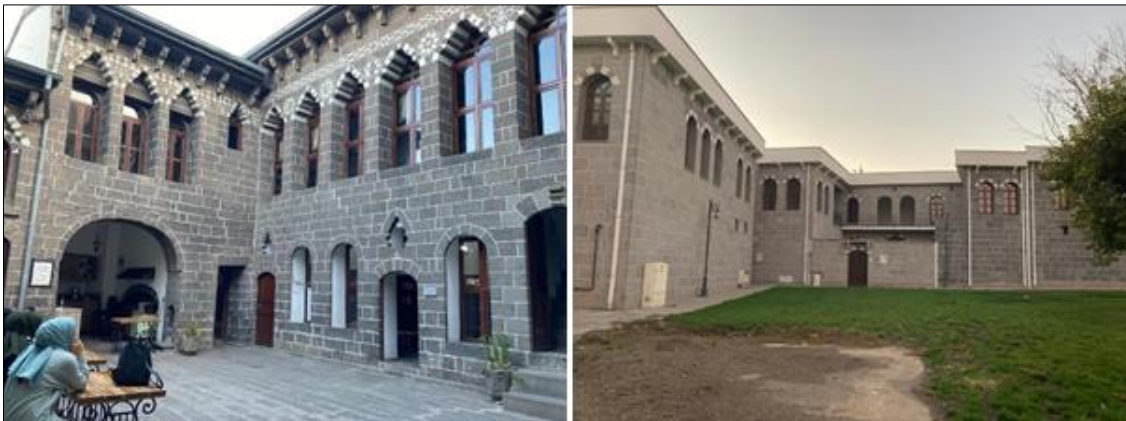
Geleneksel Diyarbakır evlerinde parapet duvar bulunmaz. Saçaklar bingi taşlara oturtulan ahşap veya taş saçaklar olarak yapılır. Yeni konutlarda ise parapet duvarlar bulunmaktadır (Şekil 14).

Şekil 14. Geleneksel Diyarbakır evinde saçak-bingi taşlar ve yeni konutlarda parapet-bingi taş uygulaması

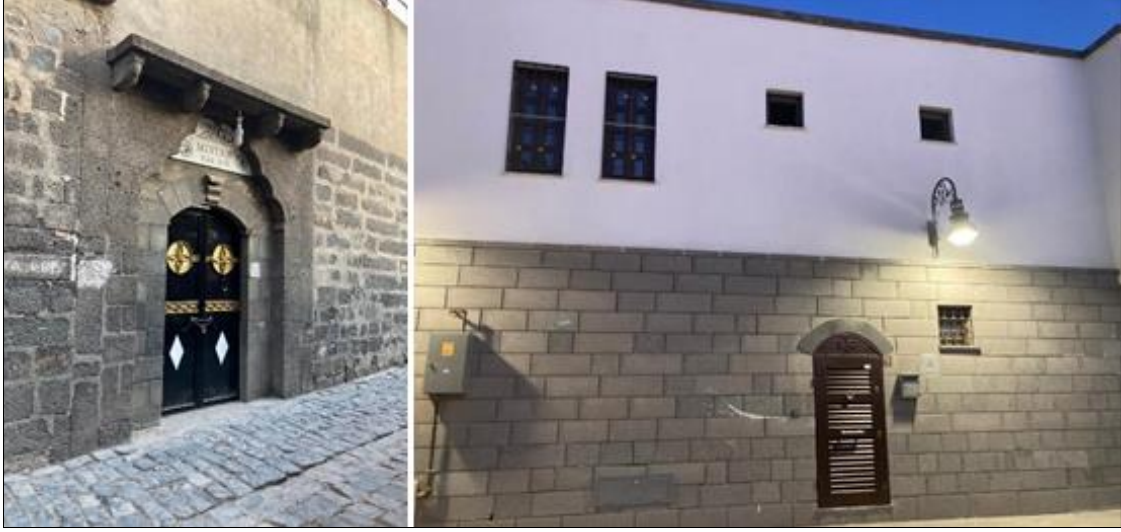
Geleneksel Diyarbakır evlerinde giriş kapısının üzerinde bingi taşlarıyla taşıtılan bir markiz bulunur. Yeni yapılan konutlarda ise bazı evlerde bu uygulama görülürken bazılarında görülmemektedir (Şekil 15).

Şekil 15. Geleneksel Diyarbakır evinde giriş ve yeni konutlarda giriş
